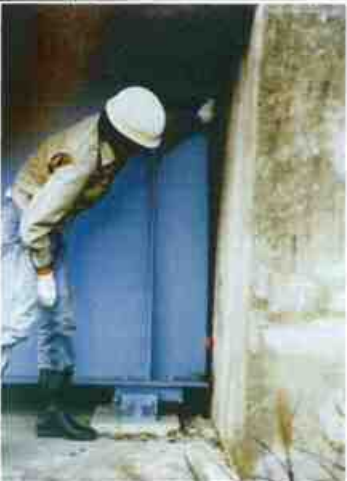
写真番号	②⑤-1	損傷の種類	②⑤ 沈下・移動・傾斜
部材名	支承本体	損傷程度	e
他の損傷との関係 ②亀裂(主桁) ③ゆりみ・脱落 ⑩支承の機能障害	 		
メモ 沓座モルタル圧壊により支承本体が不同沈下を起している。 主桁との接合部に亀裂が生じている。			
写真番号	②⑤-2	損傷の種類	②⑤ 沈下・移動・傾斜
部材名	支承本体	損傷程度	e
他の損傷との関係 ⑩支承の機能障害 ②⑤ 沈下・移動・傾斜(基礎)	 		
メモ 支承が傾斜している。			
写真番号	②⑤-3	損傷の種類	②⑤ 沈下・移動・傾斜
部材名	基礎	損傷程度	e
他の損傷との関係 ⑬遊間の異常 ⑭路面の凹凸 ⑩支承の機能障害

メモ 橋台が移動・傾斜している。
