付録 3

損傷概要及び損傷事例写真集

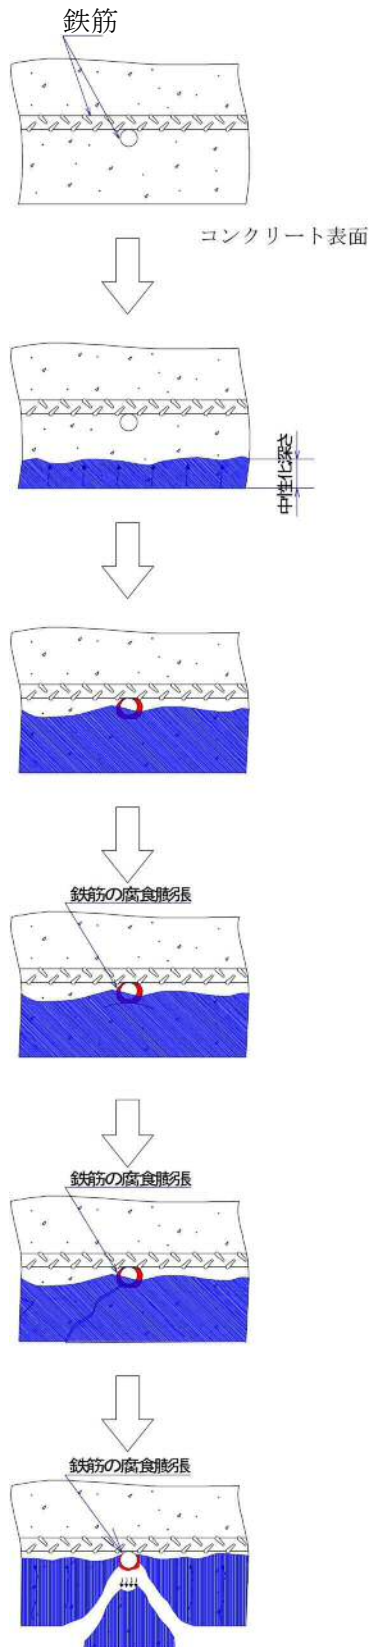
図3.5 損傷発生メカニズム

コンクリート部材からコンクリート片が落下するのは、塩化物イオンの浸透や中性化の進行などにより鋼材を保護するコンクリートの性能が低下し、鉄筋の腐食膨張によりコンクリートにうき・剥離が生じ、ひびわれに進展し、ひびわれがさらに進展することにより剥落する過程を経ることによるものが多い。**図3. 5**に損傷発生メカニズムを示す。

②コンクリートの中酸化

コンクリートに炭酸ガス等が浸透し、中性化が進行する。

③鉄筋の腐食

コンクリートの中酸化が進み、鉄筋まで到達する。

鉄筋の一部が発錆する。

④コンクリートのうき・剥離

鉄筋の腐食膨張により、コンクリートにうき・剥離が発生する。

⑤コンクリートのひびわれ

鉄筋の腐食が進行し、その膨張圧により剥離箇所からひびわれが進展する。一部はコンクリート表面にまで達し、表面から目視できる。

⑥コンクリートの剥落

ひびわれがさらに進展し、剥落する。

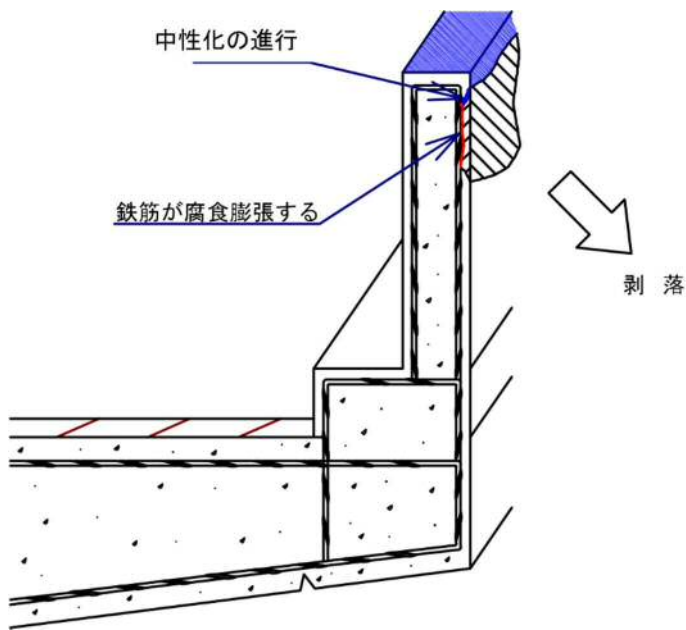
図3.6 高欄損傷状況

この部位では、適切なかぶりが確保できていない場合には中性化による鉄筋の発錆が生じやすく、うき・剥離が生じている事例がある（**図3. 6**参照）。

コンクリートの中酸化により鉄筋が腐食膨張し、かぶりコンクリートにうき・剥離が発生する。

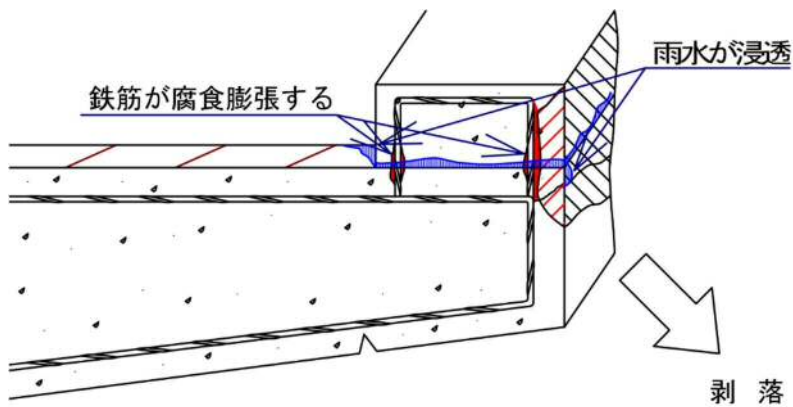
図3.7 地覆損傷状況

この部位には、床版と一体でコンクリートを打設するものと、床版完成後時間をおいてコンクリートを打設するものがある。後者の場合、打継目から橋面の雨水が浸透することにより鉄筋が腐食膨張し、うき・剥離が生じている事例がある（**図3. 7**参照）。

地覆と床版との打継目が水みちとなり、打継目付近の鉄筋が腐食膨張し、コンクリートにうき・剥離が発生する。

特に、防水シートの端部の処置が十分でない場合には、その箇所から雨水が、打継目あるいはドレーン部の周囲から浸透してくる。

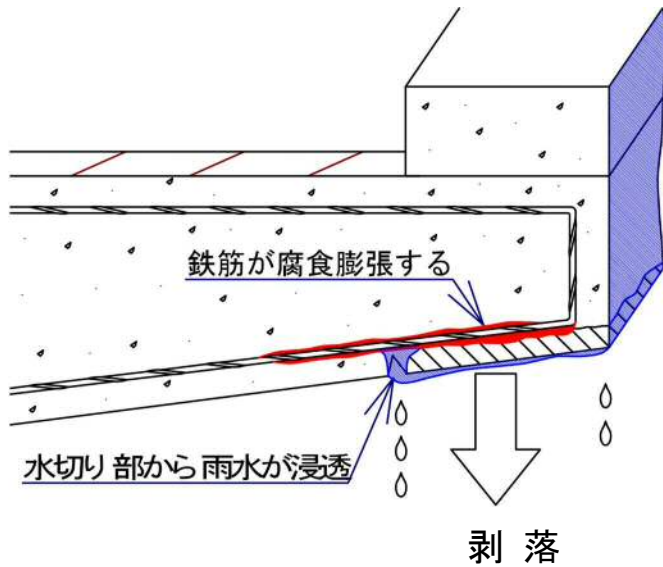
図3. 8 床版（張出し部）損傷状況

この部位では、地覆や高欄の表面を伝わった雨水が集まりやすく、特にかぶりが小さい水切り部は、その先端から炭酸ガスや雨水が浸透し、鉄筋が腐食膨張し、うき・剥離が生じている事例がある（図3. 8参照）。

水切り部はかぶりが薄く中性化しやすいとともに浸透した雨水により鉄筋が腐食膨張し、水切り部付近のコンクリートにうき・剥離が発生する。

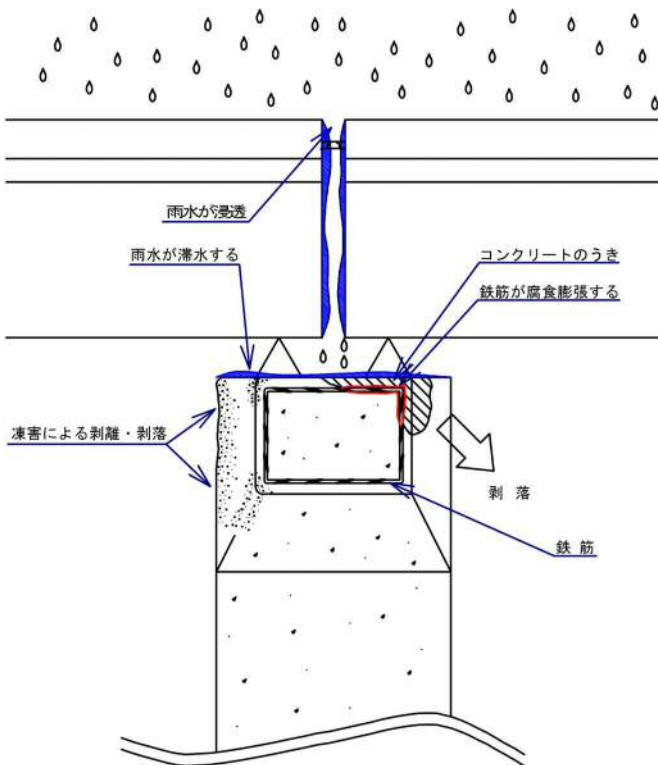
図3. 9 橋脚（横梁）損傷状況

この部位は、桁端部の伸縮装置からの漏水により、橋脚天端や横梁端部に滞水している事例もあり、特に寒冷地では凍害によるコンクリートの劣化が生じている事例がある（図3. 9参照）。

伸縮装置部からの漏水により、アルカリ骨材反応や塩害、寒冷地では凍害が促進され、コンクリートにうき・剥離が発生する。

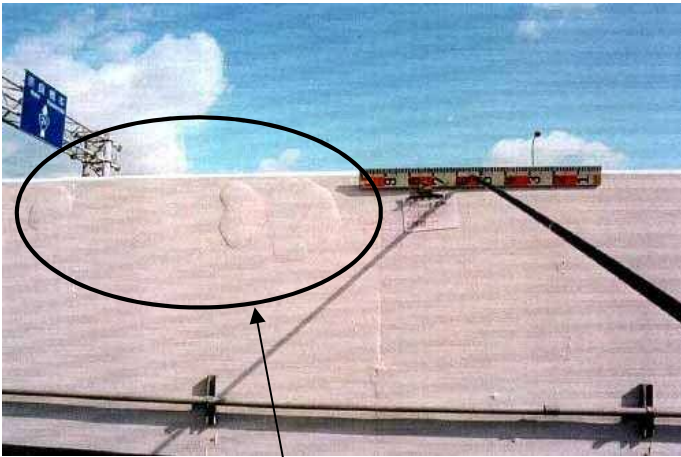
<p data-bbox="427 2011 831 2078">塗膜のうきが目視できる</p>	<p data-bbox="1134 1447 1283 1480">損傷の概要</p> <p data-bbox="1034 1491 1401 1800">塗装された表面にうきが見られる。内部では塗装前に中性化、雨水の浸透が進んでおり、鉄筋が腐食膨張し、コンクリートにうき・剥離が発生している可能性が高い。そのため、入念な打音検査が必要である。</p>

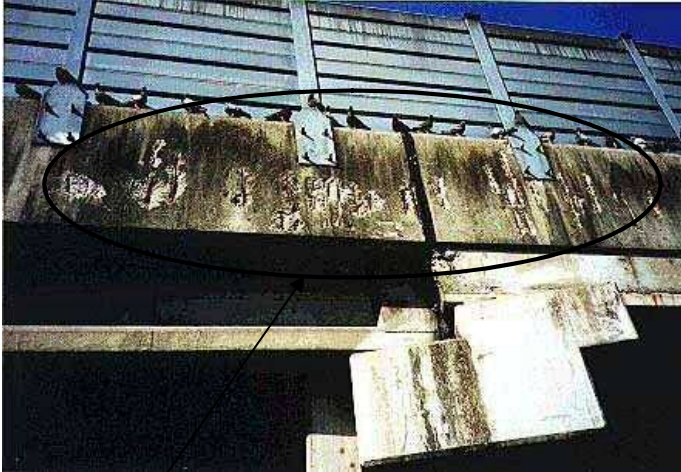
<p data-bbox="335 763 810 837">剥離・鉄筋露出が目視できる</p>	<p data-bbox="1134 264 1283 293">損傷の概要</p> <p data-bbox="1034 309 1399 546">地覆に剥離・鉄筋露出が見られる。 かぶり不足により中性化が進行し、鉄筋に腐食が生じ、さらに雨水の浸透により腐食が進み、コンクリートが剥落したと考えられる。</p>

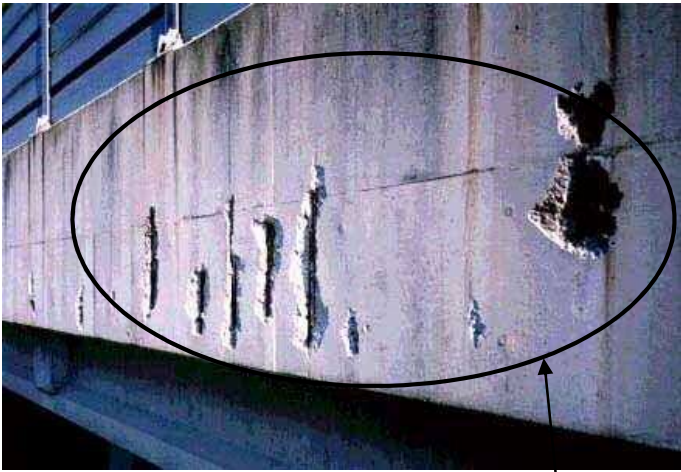
<p data-bbox="371 1352 847 1426">剥離・鉄筋露出が目視できる</p>	<p data-bbox="1134 869 1283 898">損傷の概要</p> <p data-bbox="1034 913 1399 1151">地覆に剥離・鉄筋露出が見られる。 かぶり不足により中性化が進行し、鉄筋に腐食が生じ、さらに雨水の浸透により腐食が進み、コンクリートが剥落したと考えられる。</p>

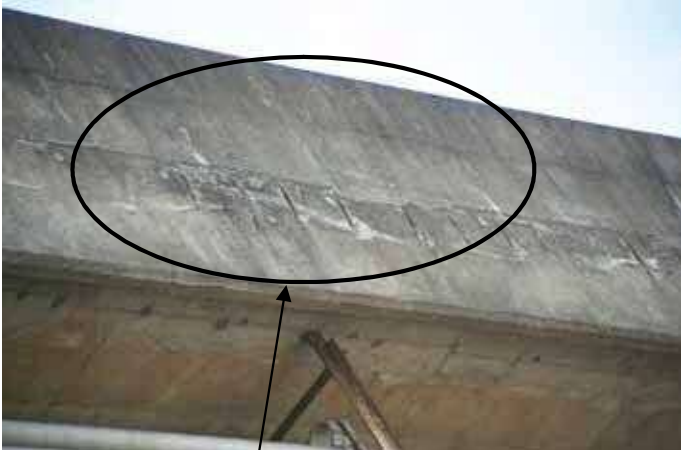
<p data-bbox="316 1966 892 2040">遊離石灰、剥離・鉄筋露出が目視できる</p>	<p data-bbox="1134 1467 1283 1496">損傷の概要</p> <p data-bbox="1034 1512 1399 1785">地覆に遊離石灰、剥離・鉄筋露出が見られる。 かぶり不足により中性化が進行し、鉄筋に腐食が生じ、さらに雨水の浸透により腐食が進み、遊離石灰の吐出とコンクリートの剥落が生じたと考えられる。</p>

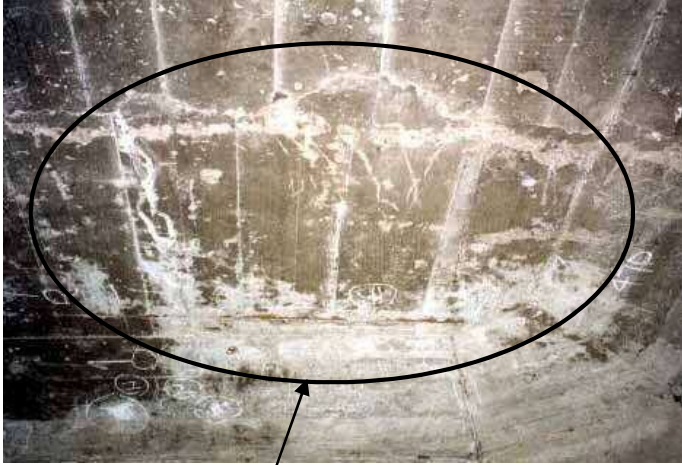
<div data-bbox="312 748 916 808" style="border: 1px solid black; padding: 5px; margin-top: 10px;"> <p>床版ひびわれ、遊離石灰が目視できる</p> </div>	<p style="text-align: center;">損傷の概要</p> <p>床版下面に遊離石灰を伴う床版ひびわれが見られる。ひびわれは床版を貫通しているため、路面から雨水が浸透し、遊離石灰が流出していると考えられる。</p>

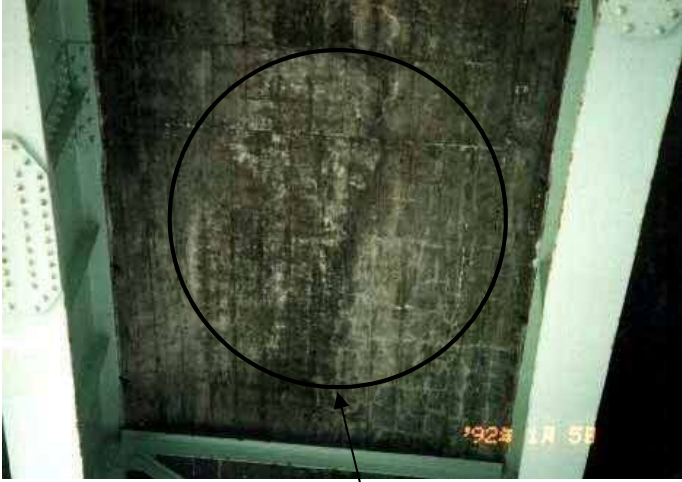
<div data-bbox="312 1357 876 1426" style="border: 1px solid black; padding: 5px; margin-top: 10px;"> <p>床版ひびわれ、遊離石灰が目視できる</p> </div>	<p style="text-align: center;">損傷の概要</p> <p>床版下面に遊離石灰を伴う床版ひびわれが見られる。ひびわれは床版を貫通しているため、路面から雨水が浸透し、遊離石灰が流出していると考えられる。</p>	
	<p style="text-align: center;">損傷の概要</p>

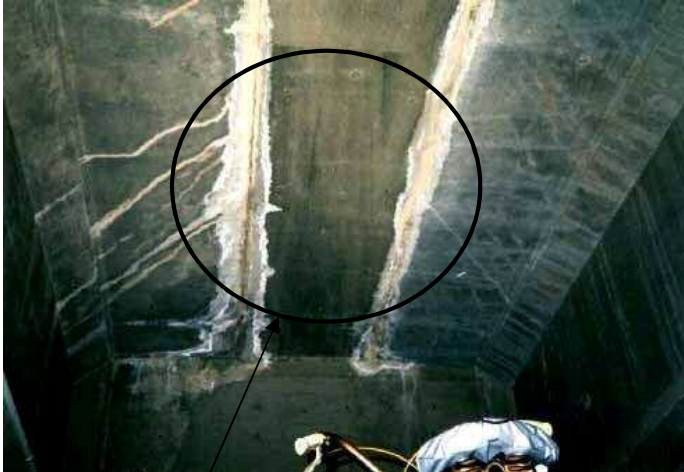
<div data-bbox="343 772 762 846" style="border: 1px solid black; border-radius: 10px; padding: 5px; text-align: center;"> 遊離石灰が目視できる </div>	<p style="text-align: center;">損傷の概要</p> <p>PC 主桁の場所打ち目地部に遊離石灰が見られる。路面からの雨水の浸透が原因と考えられ、写真のように錆汁を伴うものは鉄筋および横締め PC 鋼材が腐食している可能性が高い。また、石灰分がつらら状に結晶している場合もあり、落下する前に叩き落とすことが必要である。</p>

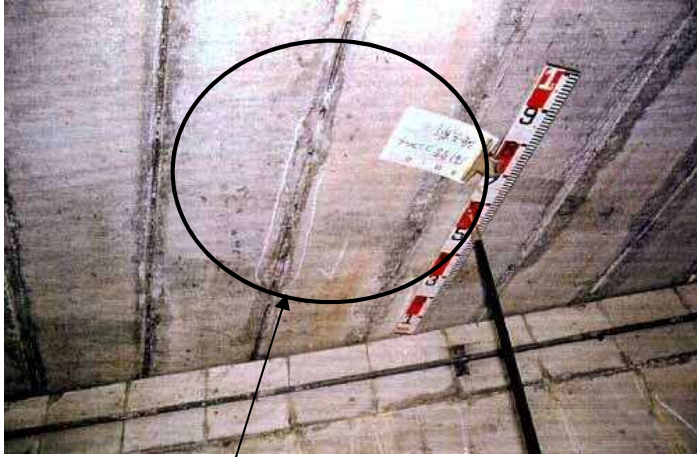
<div data-bbox="434 1361 836 1435" style="border: 1px solid black; border-radius: 10px; padding: 5px; text-align: center;"> 遊離石灰が目視できる </div>	<p style="text-align: center;">損傷の概要</p> <p>プレテンション桁の間詰め部に遊離石灰が見られる。路面からの雨水の浸透が原因と考えられる。</p>	
	<p style="text-align: center;">損傷の概要</p>
