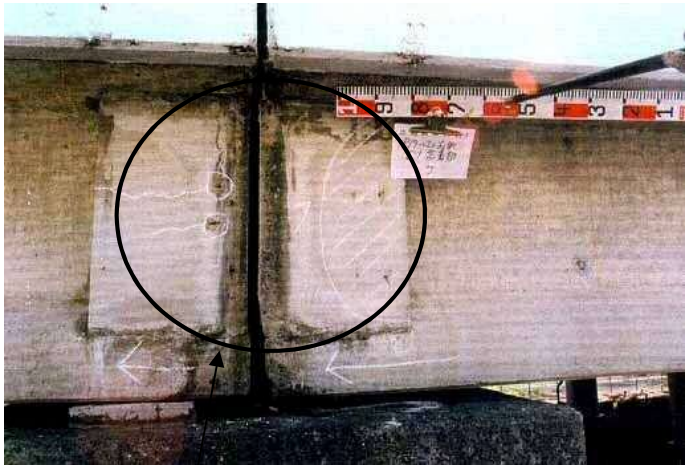
損傷部位	PC 桁横締定着部の後埋めコンクリート

<p data-bbox="336 763 695 831">ひびわれが目視できる</p>	<p data-bbox="1158 264 1302 293">損傷の概要</p> <p data-bbox="1050 309 1412 577">端支点横締め定着部にひびわれが見られる。後施工された定着部コンクリートに雨水が浸透し、内部の定着体が腐食している可能性がある。そのため、入念な打音検査が必要である。</p>

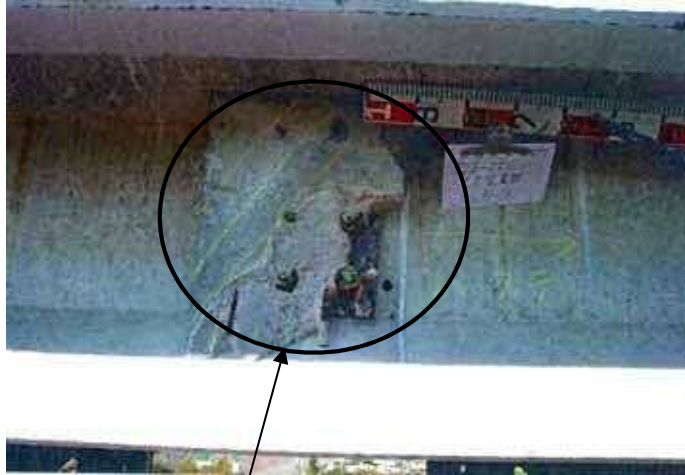
<p data-bbox="217 1397 898 1464">コンクリートの剥落・定着体の露出が確認できる</p>	<p data-bbox="1158 887 1302 916">損傷の概要</p> <p data-bbox="1050 931 1412 1200">端支点横締め定着部のコンクリートが剥落し、定着体が露出している。後施工された定着部コンクリートに雨水が浸透し、内部の定着体が腐食している可能性がある。そのため、入念な打音検査が必要である。</p>

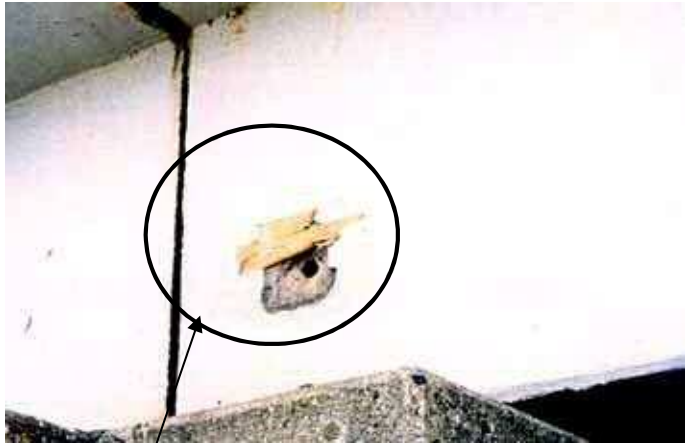
<p data-bbox="357 1977 807 2045">PC 鋼棒の拔出しが目視できる</p>	<p data-bbox="1158 1509 1302 1538">損傷の概要</p> <p data-bbox="1050 1554 1412 1733">床版横締め PC 鋼棒が破断し、抜け出している。グラウト不良と雨水の浸透による定着具等の腐食が原因と考えられる。</p>

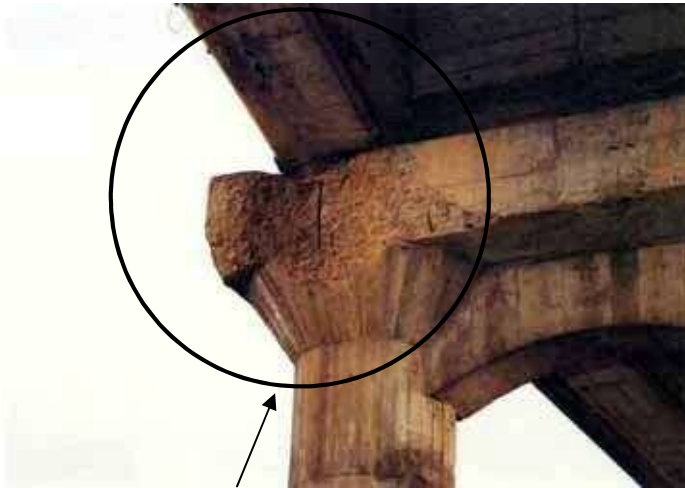
損傷部位	橋脚（横梁）

<p data-bbox="304 757 748 831">剥離・鉄筋露出が確認できる</p>	<p data-bbox="1043 262 1412 300">損傷の概要</p> <p data-bbox="1043 309 1412 510">大規模な剥離・鉄筋露出が見られる。伸縮装置からの漏水のある部分に凍害が発生し、コンクリートが剥落したと考えられる。</p>

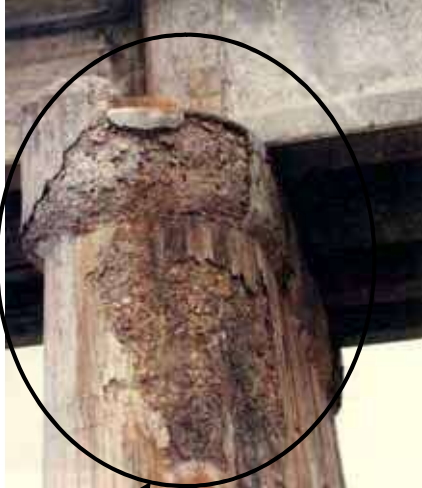
<p data-bbox="312 1368 756 1442">剥離・鉄筋露出が確認できる</p>	<p data-bbox="1043 846 1412 884">損傷の概要</p> <p data-bbox="1043 893 1412 1095">大規模な剥離・鉄筋露出が見られる。伸縮装置からの漏水のある部分に凍害が発生し、コンクリートが剥落したと考えられる。</p>	
  <p data-bbox="376 1971 935 2033">ひびわれ、遊離石灰が目視できる</p>	<p data-bbox="1043 1469 1412 1507">損傷の概要</p> <p data-bbox="1043 1516 1412 1695">橋脚の照明灯基礎部にひびわれと遊離石灰が見られる。中性化、雨水の浸透により内部では鉄筋の腐食が進行していると考えられる。</p>

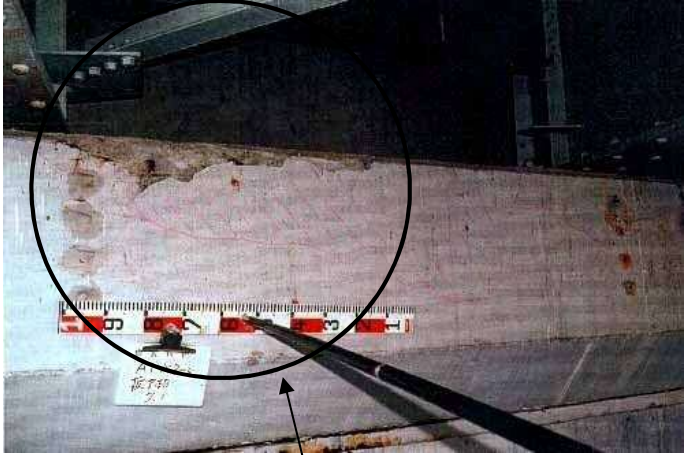
損傷部位	橋台、橋脚（側面）

<p data-bbox="303 761 742 840">剥離・鉄筋露出が目視できる</p>	<p data-bbox="1157 264 1300 297">損傷の概要</p> <p data-bbox="1045 309 1412 582">橋台の縁端拡幅部に剥離・鉄筋露出が見られる。表面が塗装されているにもかかわらず、中性化および伸縮装置からの漏水が天端より浸透して、鉄筋が腐食膨張し、コンクリートが剥落したと考えられる。</p>

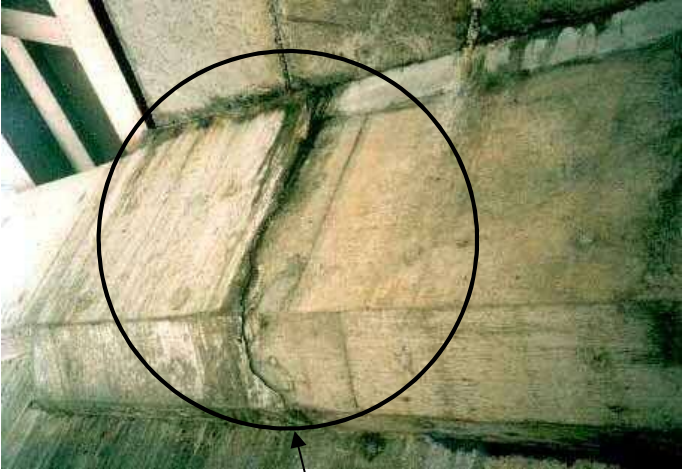
<p data-bbox="319 1366 758 1444">ひびわれ・漏水が目視できる</p>	<p data-bbox="1157 862 1300 896">損傷の概要</p> <p data-bbox="1045 907 1412 1220">橋台の縁端拡幅部に大規模なひびわれが見られる。伸縮装置からの漏水がひびわれから浸透するため、鉄筋が腐食している可能性が高い。そのため、ひびわれの周囲は入念な打音検査が必要である。</p>

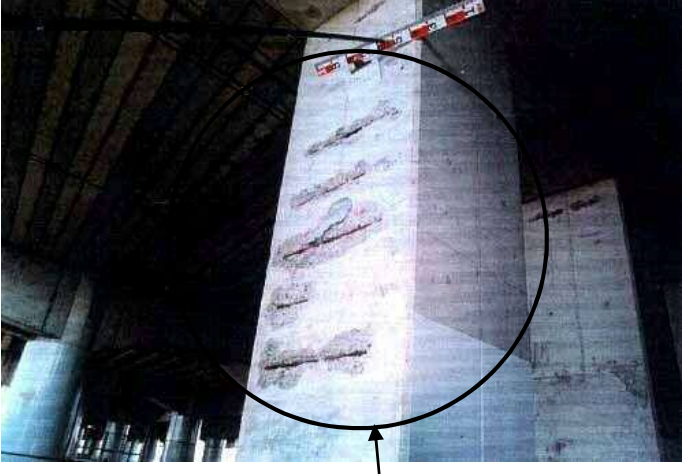
<p data-bbox="406 1982 845 2060">剥離・鉄筋露出が目視できる</p>	<p data-bbox="1157 1485 1300 1518">損傷の概要</p> <p data-bbox="1045 1529 1412 1702">脚柱部に剥離・鉄筋露出が見られる。中性化、雨水の浸透により鉄筋が腐食膨張し、コンクリートが剥落したと考えられる。</p>

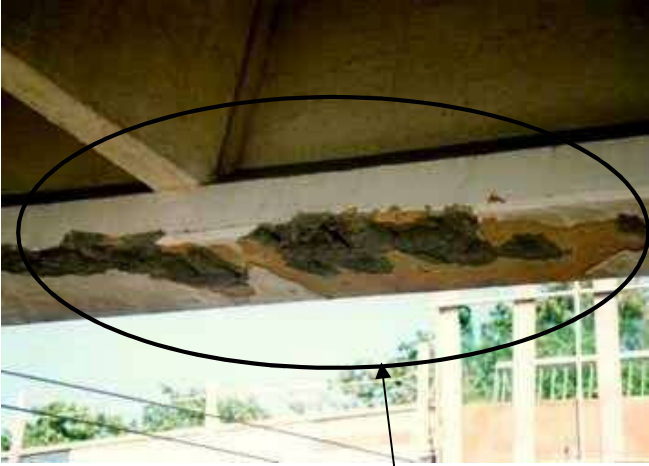
損傷部位	コンクリート部材の断面修復部

<p data-bbox="347 723 810 797">剥離・鉄筋露出が目視できる</p>	<p data-bbox="1155 230 1302 264">損傷の概要</p> <p data-bbox="1050 275 1406 521">断面修復を施した PC 主桁下面に剥離・鉄筋露出が見られる。補修が不完全であるため、鉄筋の腐食が進行し、コンクリートが剥落したと考えられる。</p>

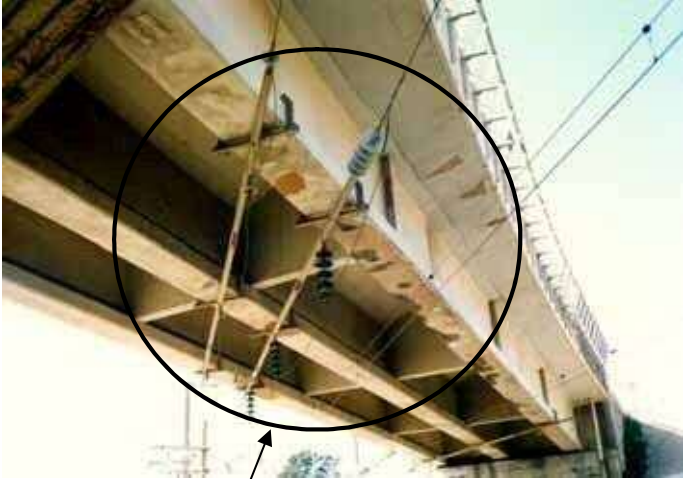
<p data-bbox="400 1335 847 1408">剥離・鉄筋露出が目視できる</p>	<p data-bbox="1155 819 1302 853">損傷の概要</p> <p data-bbox="1050 864 1406 1111">断面修復を施した PC 主桁下面に剥離・鉄筋露出が見られる。補修が不完全であるため、鉄筋の腐食が進行し、コンクリートが剥落したと考えられる。</p>

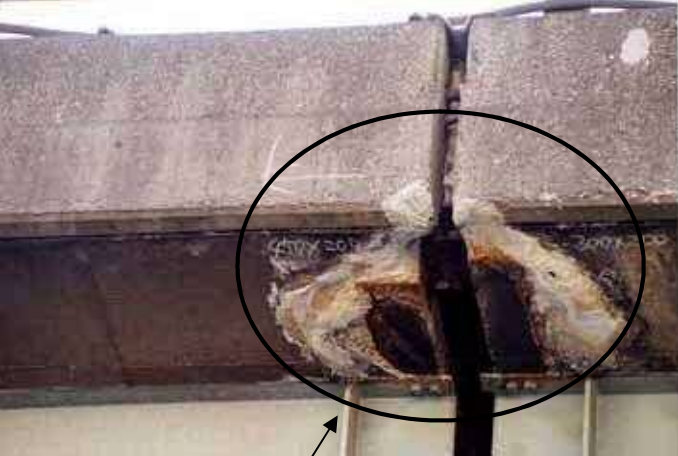
<p data-bbox="384 1942 831 2016">剥離・鉄筋露出が目視できる</p>	<p data-bbox="1155 1442 1302 1476">損傷の概要</p> <p data-bbox="1050 1487 1406 1733">伸縮装置下フランジの腐食により剥落した箇所に断面修復を施しているが、補修が不完全であるため、鉄筋の腐食が進行し、コンクリートが剥落したと考えられる。</p>
