## 参考資料-7

### 損傷概要及び損傷事例写真集

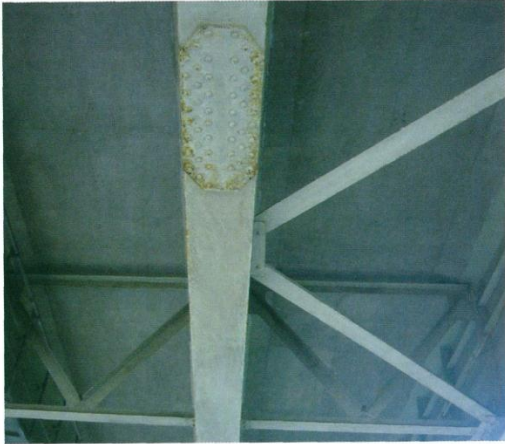
写真番号	①-1	損傷の種類	① 腐食	損傷の深さ:小
部材名	主桁	損傷程度	b	損傷の面積:小
他の損傷との関係 ⑤防食機能の劣化

メモ 添接部周辺に錆が発生しているが、拡がりは局部的である。著しい板厚減少は認められない。				
写真番号	①-2	損傷の種類	① 腐食	損傷の深さ:小
部材名	下横構	損傷程度	b	損傷の面積:小
他の損傷との関係 ⑤防食機能の劣化

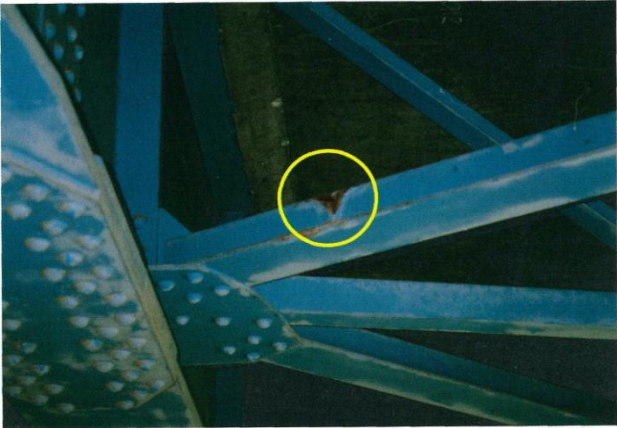
メモ 局部的に錆が発生している。著しい板厚減少は認められない。				
写真番号	①-3	損傷の種類	① 腐食	損傷の深さ:小
部材名	主桁	損傷程度	c	損傷の面積:大
他の損傷との関係 ⑤防食機能の劣化

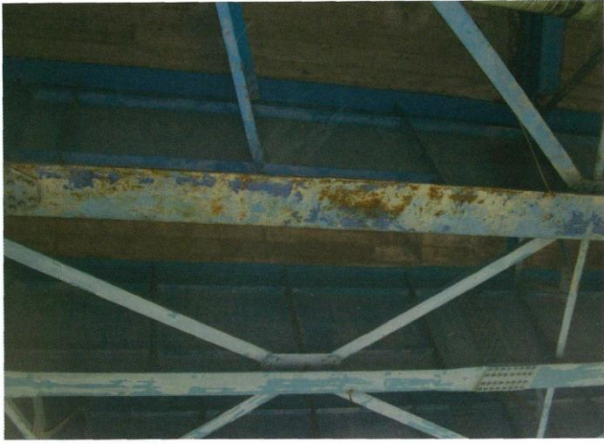
メモ 主桁全体に拡がりのある発錆箇所が複数ある。著しい板厚減少は視認できない。

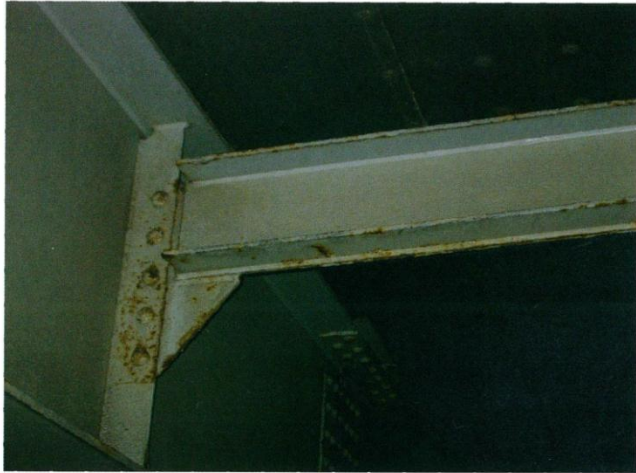
写真番号	①-4	損傷の種類	① 腐食	損傷の深さ:小
部材名	横桁	損傷程度	c	損傷の面積:大
他の損傷との関係 ⑤防食機能の劣化

メモ 横桁全体に拡がりのある発錆箇所が複数ある。 著しい板厚減少は視認できない。				
写真番号	①-5	損傷の種類	① 腐食	損傷の深さ:小
部材名	支承本体	損傷程度	c	損傷の面積:大
他の損傷との関係 ⑤防食機能の劣化

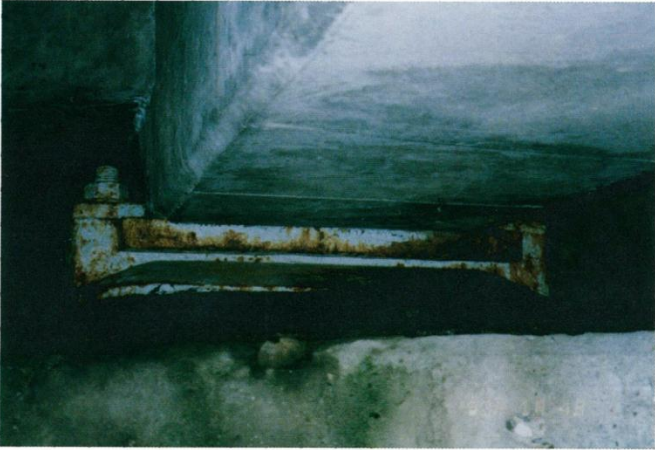
メモ 支承表面全体に発錆している。 著しい板厚減少は視認できない。				
写真番号	①-6	損傷の種類	① 腐食	損傷の深さ:大
部材名	主桁	損傷程度	d	損傷の面積:小
他の損傷との関係 ⑤防食機能の劣化

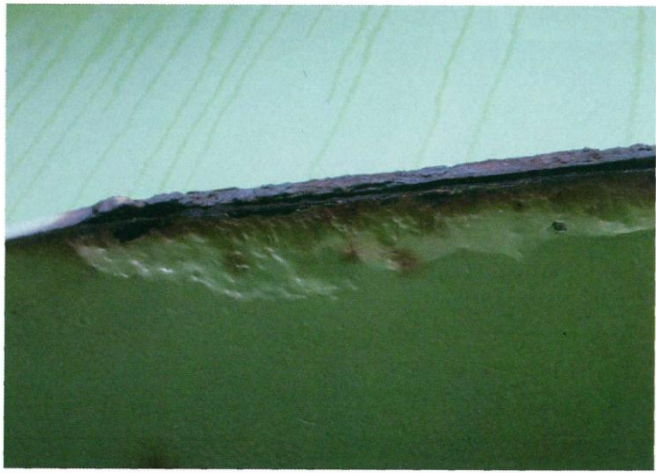
メモ 下フランジ縁端部に膨張を伴う錆が発生している。 明らかな板厚減少が視認できるが局部的である。

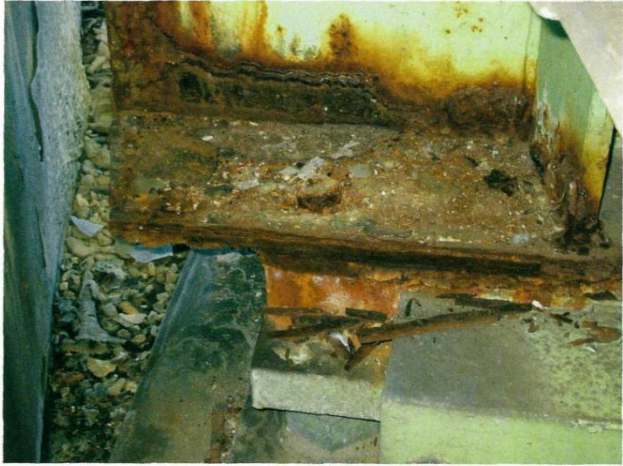
写真番号	①-7	損傷の種類	① 腐食	損傷の深さ:大
部材名	主桁	損傷程度	d	損傷の面積:小
他の損傷との関係 ⑤防食機能の劣化

メモ 発錆箇所は著しく膨張し層状を呈しており、明らかな板厚減少が視認できる。 主桁端部だけの局所的な発錆である。				
写真番号	①-8	損傷の種類	① 腐食	損傷の深さ:大
部材名	主桁	損傷程度	e	損傷の面積:大
他の損傷との関係 ⑤防食機能の劣化

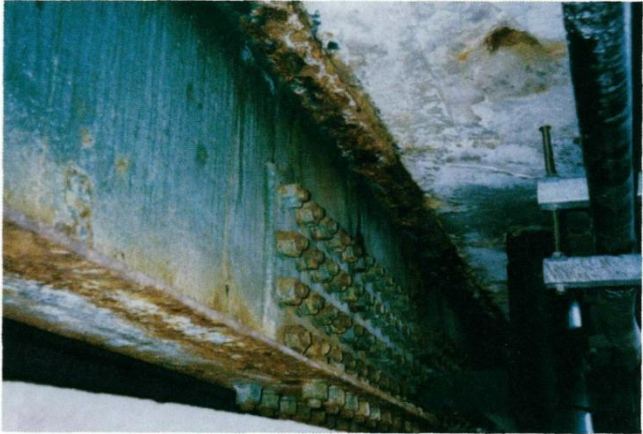
メモ 主桁全体に著しい膨張を伴う錆が発生している。 明らかな板厚減少が視認できる。				
写真番号	①-9	損傷の種類	① 腐食	損傷の深さ:大
部材名	主桁	損傷程度	e	損傷の面積:大
他の損傷との関係 ⑤防食機能の劣化

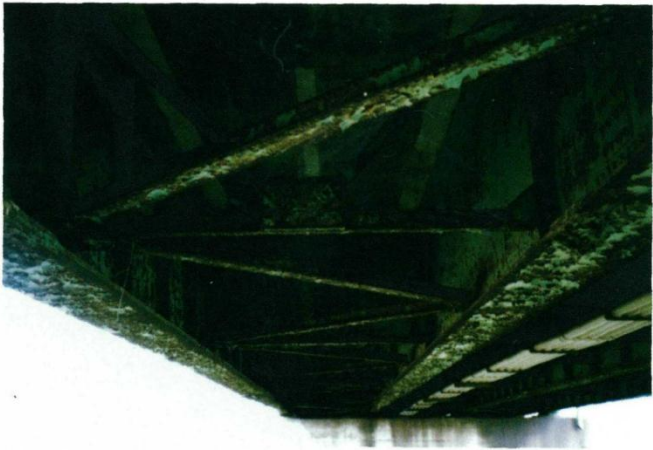
メモ 主桁全体に著しい膨張を伴う錆が発生している。 明らかな板厚減少が視認できる。
