② 亀 裂

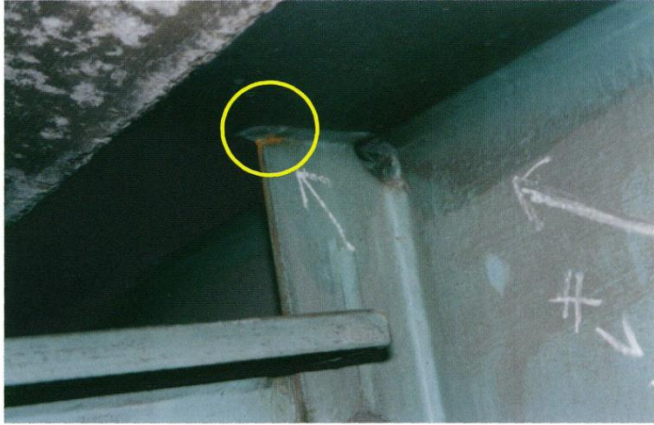
写真番号	②-1	損傷の種類	② 亀 裂	
部 材 名	主 桁	損 傷 程 度	c	
他の損傷との関係

メモ				
メモ	上フランジと垂直補剛材との溶接接合部に短い亀裂が生じている。			
写真番号	②-2	損傷の種類	② 亀 裂	
部 材 名	主 桁	損 傷 程 度	e	
他の損傷との関係

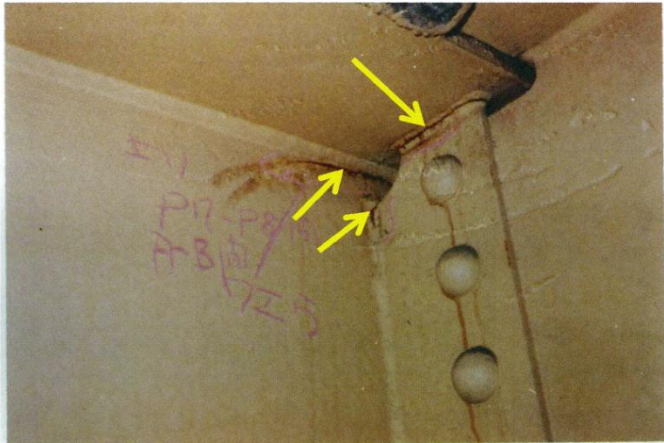
メモ				
メモ	上フランジと腹板の溶接部、上フランジと垂直補剛材の溶接部およびスカラー端部に線状の亀裂が生じている。			
写真番号	②-3	損傷の種類	② 亀 裂	
部 材 名	主 桁	損 傷 程 度	e	
他の損傷との関係

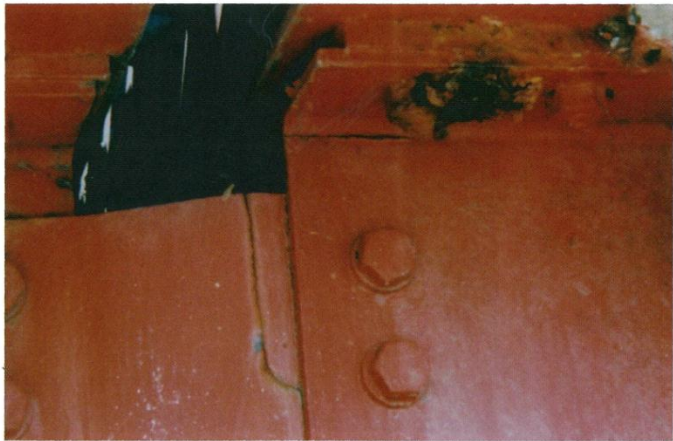
メモ				
メモ	上フランジと腹板との溶接部に線状の亀裂が生じている。

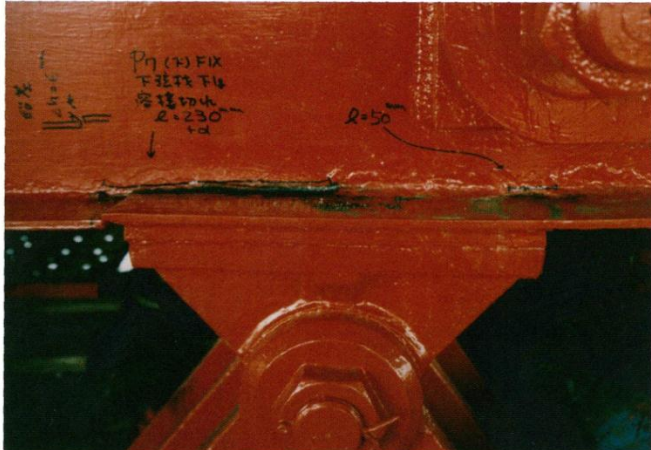
メモ				
メモ	ソールプレート溶接部に発生した亀裂が主桁に進展している(黒のマーキング)。			
他の損傷との関係	⑬ 支承の機能障害 ⑳ 沈下・移動・傾斜			
写真番号	②-6	損傷の種類	② 亀裂	
部材名	主桁	損傷程度	e	
メモ	ソールプレート溶接部に亀裂が生じている(黒のマーキング)。 写真番号②-5の左下から撮影。			
他の損傷との関係

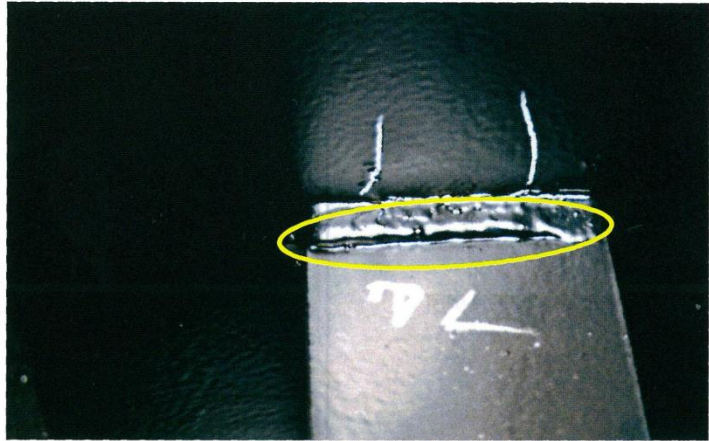
写真番号	②-9	損傷の種類	② 亀裂	
部材名	主桁	損傷程度	e	
他の損傷との関係

メモ 鋼床版デッキプレート側の横リブ下フランジと垂直補剛材との溶接部に線状の亀裂が生じている。磁粉探傷検査(MT)で確認。(図2-1を参照)				
写真番号	②-10	損傷の種類	② 亀裂	
部材名	主桁	損傷程度	e	
他の損傷との関係

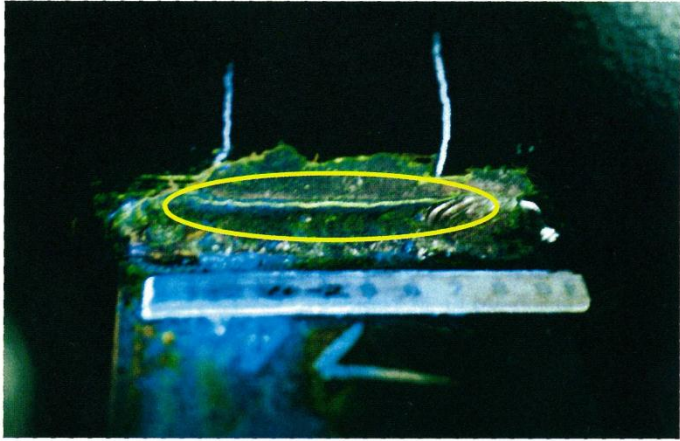
メモ 写真番号②-9の磁粉探傷検査(MT)の結果。

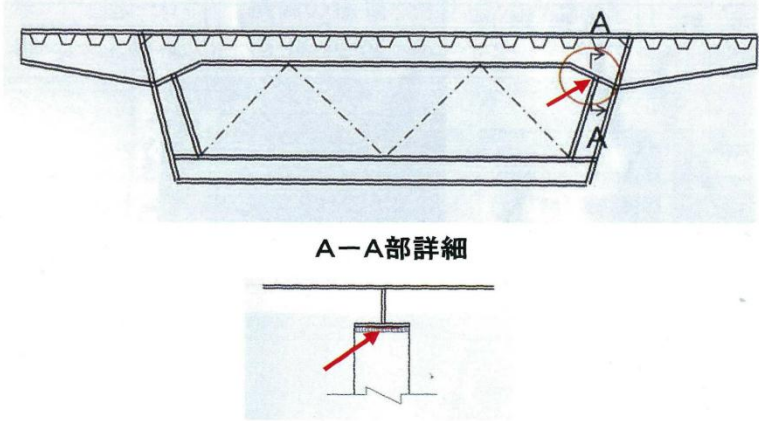
<p style="text-align: center;">A-A部詳細</p>				
参考図 鋼床版横リブの下フランジと垂直補剛材溶接接合部の亀裂
