③ ゆるみ・脱落

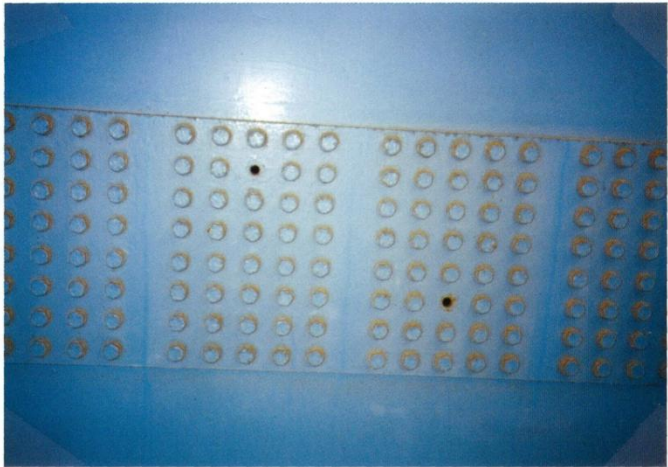
1ボルト群		
写真番号	③-2	損傷の種類	③ ゆるみ・脱落
部材名	橋脚梁部	損傷程度	c
他の損傷との関係

メモ 高力ボルトが脱落しているが、数が少ない(5%未満)。			
写真番号	③-3	損傷の種類	③ ゆるみ・脱落
部材名	主桁	損傷程度	c
他の損傷との関係

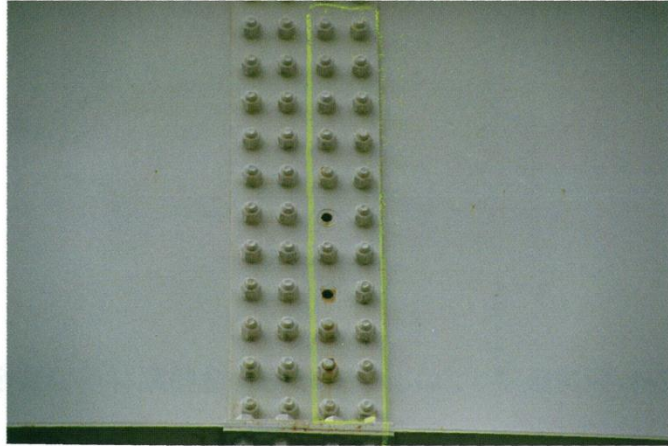
メモ 主桁腹板の高力ボルトが脱落している。写真は桁高の半分を撮影しているため、脱落本数は5%未満である。

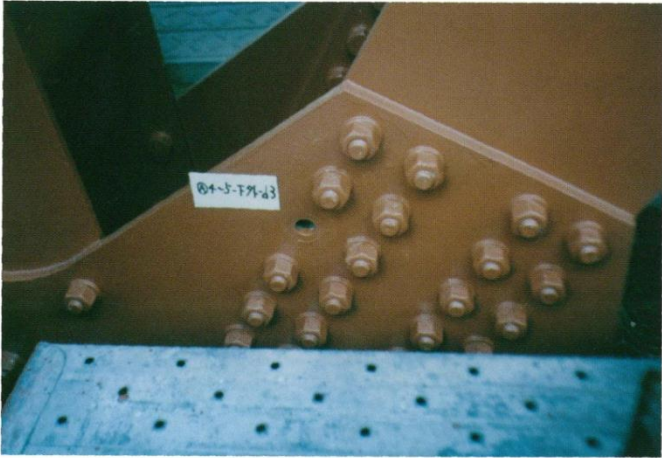
写真番号	③-4	損傷の種類	③ ゆるみ・脱落
部材名	主構トラス	損傷程度	c
他の損傷との関係

メモ			
メモ	トラス格点部の高力ボルトが脱落しているが、数は少ない(5%未満)。		
写真番号	③-5	損傷の種類	③ ゆるみ・脱落
部材名	主構トラス	損傷程度	e
他の損傷との関係

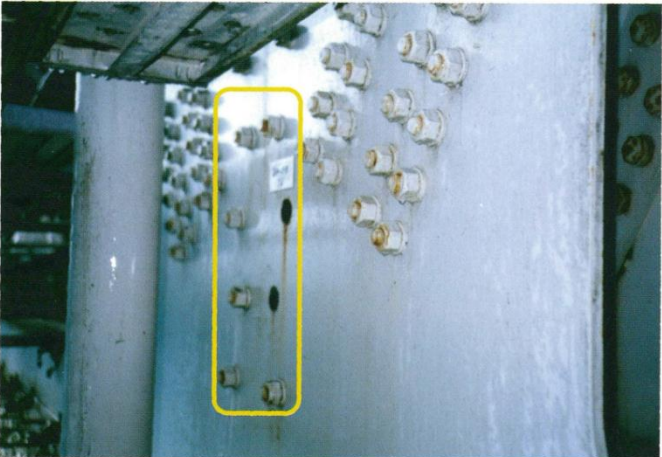
メモ			
メモ	トラス格点部の高力ボルトが脱落している。 本数が多い(5%以上)。		
写真番号	③-6	損傷の種類	③ ゆるみ・脱落
部材名	上横構	損傷程度	e
他の損傷との関係

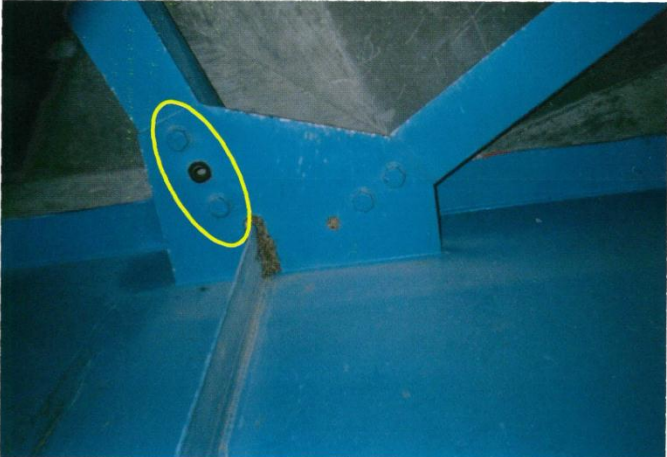
メモ			
メモ	上横構ガセットプレートの高力ボルトが脱落している。 本数が多い(5%以上)。

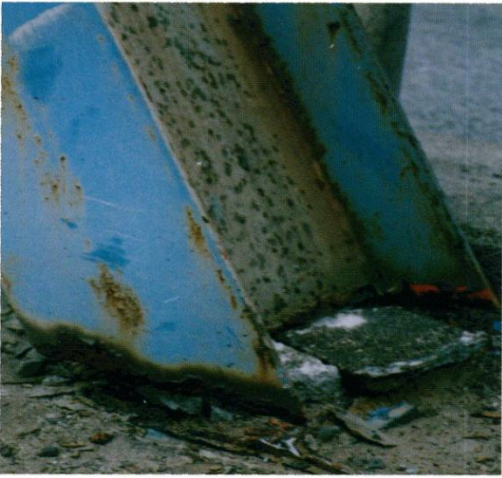
写真番号	④-1	損傷の種類	④ 破断	
部 材 名	主構トラス	損 傷 程 度	e	
他の損傷との関係 ①腐食

メモ トラス橋斜材の床版コンクリート埋込部に破断が生じている。				
写真番号	④-2	損傷の種類	④ 破断	
部 材 名	主構トラス	損 傷 程 度	e	
他の損傷との関係

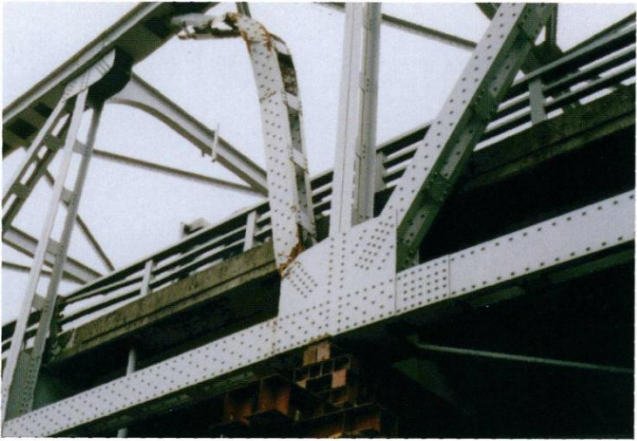
メモ トラス橋の斜材が車の衝突により破断している。				
写真番号	④-3	損傷の種類	④ 破断	
部 材 名	対傾構	損 傷 程 度	e	
他の損傷との関係

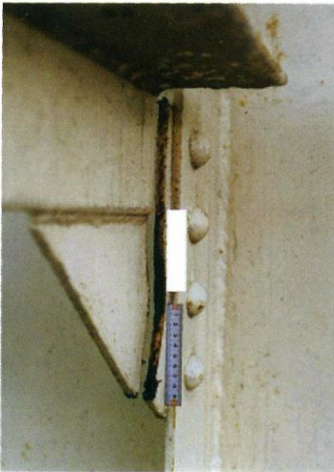
メモ 対傾構ガセットプレートが破断している。

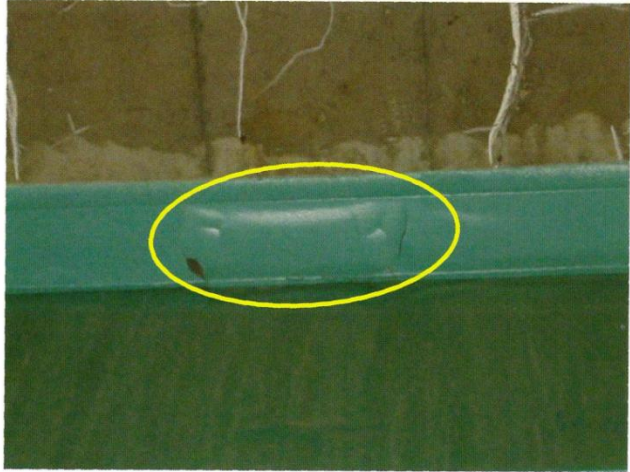
写真番号	⑤-1	損傷の種類	⑤防食機能の劣化	分類1:塗装
部材名	縦桁	損傷程度	c	
他の損傷との関係

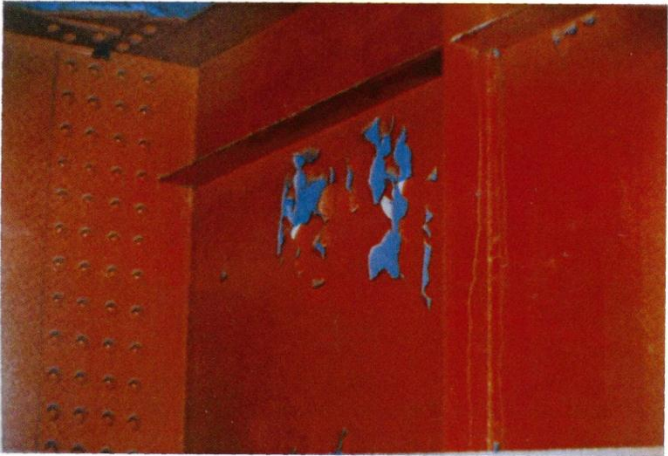
メモ				
写真番号	⑤-2	損傷の種類	⑤防食機能の劣化	分類1:塗装
部材名	主桁	損傷程度	d	
他の損傷との関係

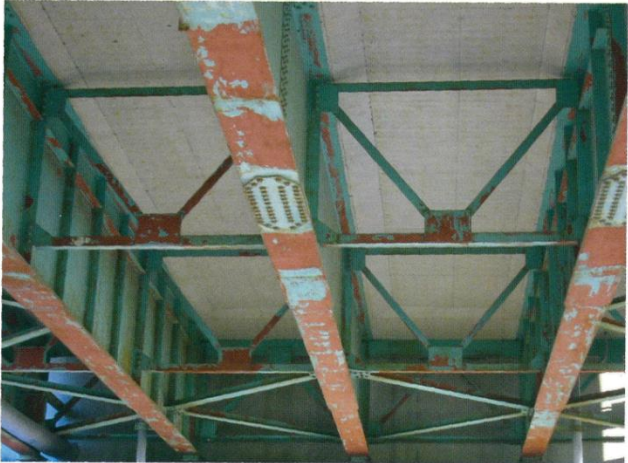
メモ				
写真番号	⑤-3	損傷の種類	⑤防食機能の劣化	分類1:塗装
部材名	主桁	損傷程度	e	
他の損傷との関係

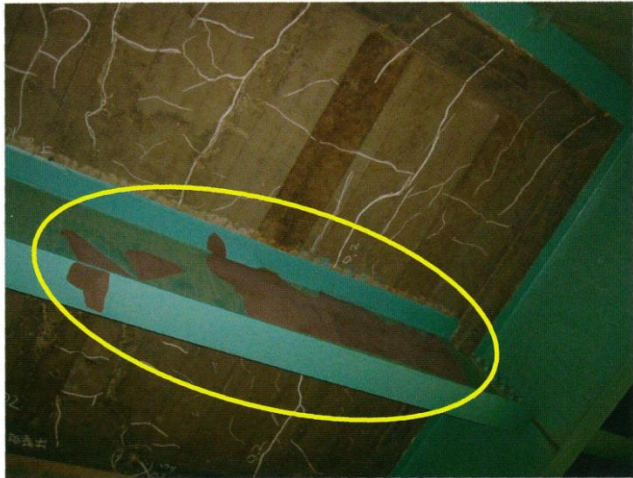
写真番号	⑤-4	損傷の種類	⑤防食機能の劣化	分類1:塗装
部材名	縦桁	損傷程度	e	
他の損傷との関係

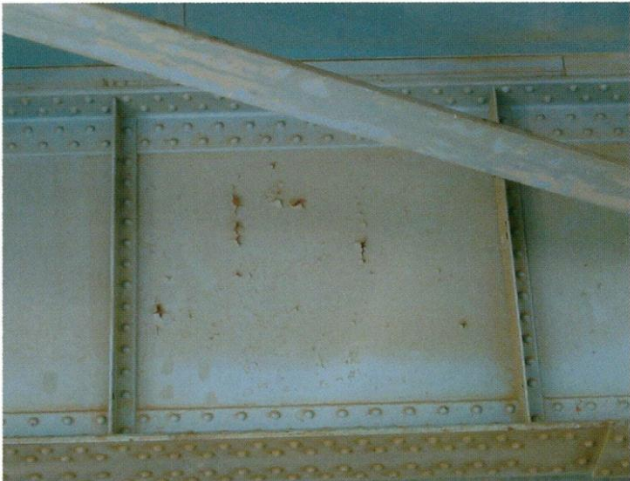
メモ				
写真番号	⑤-5	損傷の種類	⑤防食機能の劣化	分類1:塗装
部材名	主桁	損傷程度	e	
他の損傷との関係
