3 コンクリート部材の損傷

⑥ ひびわれ

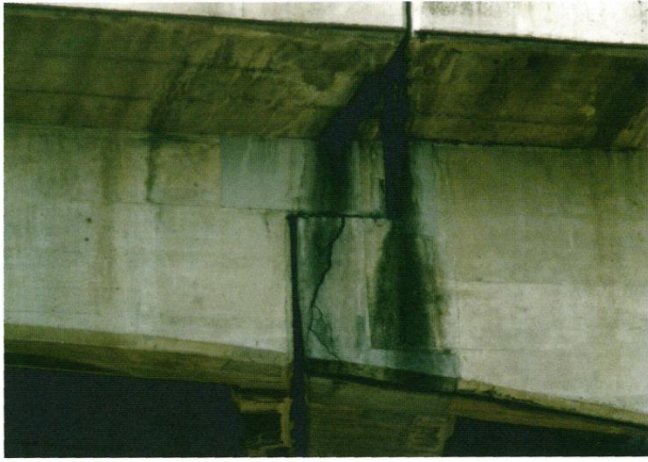
写真番号	⑥-4	損傷の種類	⑥ ひびわれ	ひびわれ幅:大
部材名	主桁	損傷程度	d(損傷パターン⑥)	ひびわれ間隔:小
他の損傷との関係 ⑧漏水・遊離石灰 (床版) ⑳漏水・滞水 (伸縮装置)

メモ RC主桁ゲルバー部に大きなひびわれが1本発生しているが、支承の直下であるため、損傷パターンは⑥である。				
写真番号	⑥-5	損傷の種類	⑥ ひびわれ	ひびわれ幅:大
部材名	主桁	損傷程度	d(損傷パターン⑱)	ひびわれ間隔:小
他の損傷との関係 ⑧漏水・遊離石灰

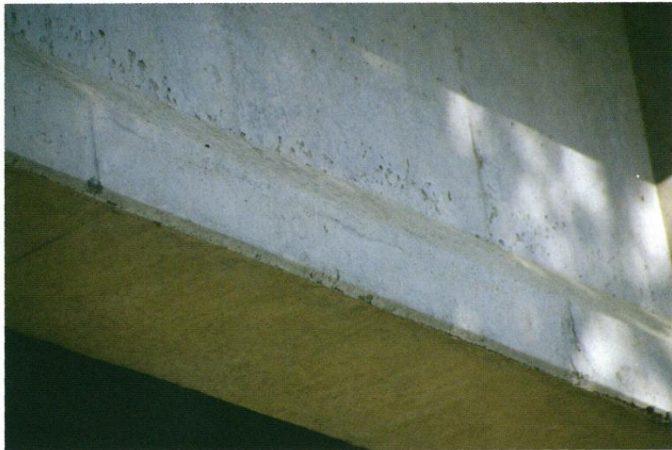
メモ PC主桁下フランジ側面のPC鋼材が集中している付近にひびわれが1本発生している。ひびわれ幅は0.2mm。				
写真番号	⑥-6	損傷の種類	⑥ ひびわれ	ひびわれ幅:大
部材名	主桁	損傷程度	d(損傷パターン⑳)	ひびわれ間隔:小
他の損傷との関係 ⑧漏水・遊離石灰

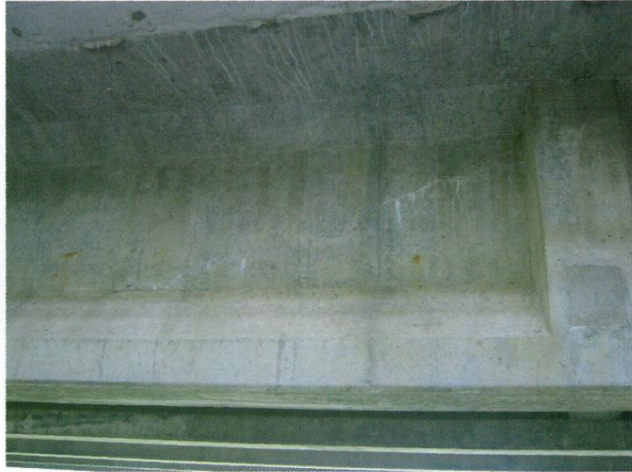
メモ PC主桁端部にシースに沿ってひびわれ幅0.2mmのひびわれが1本生じている。

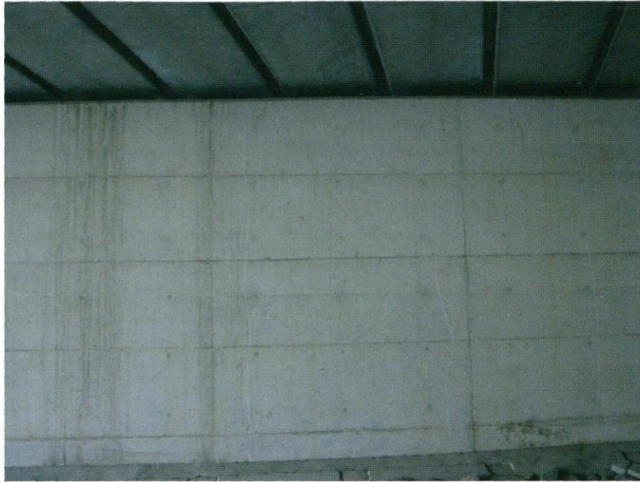
写真番号	⑥-10	損傷の種類	⑥ ひびわれ	ひびわれ幅:小
部 材 名	橋台豎壁	損 傷 程 度	b(損傷パターン①)	ひびわれ間隔:小
他の損傷との関係

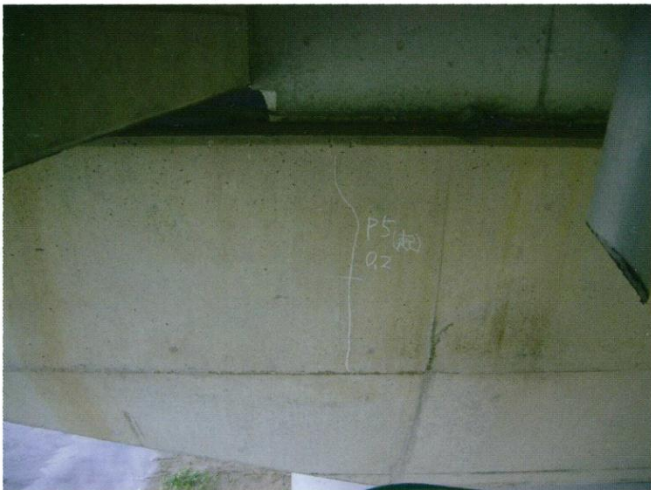
メモ				
写真番号	⑥-11	損傷の種類	⑥ ひびわれ	ひびわれ幅:中
部 材 名	橋脚梁部	損 傷 程 度	c(損傷パターン⑥)	ひびわれ間隔:小
他の損傷との関係

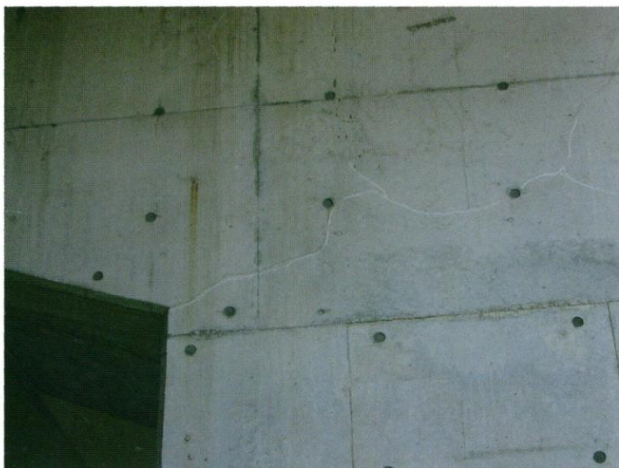
メモ				
写真番号	⑥-12	損傷の種類	⑥ ひびわれ	ひびわれ幅:大
部 材 名	橋脚梁部	損 傷 程 度	d(損傷パターン⑧)	ひびわれ間隔:小
他の損傷との関係

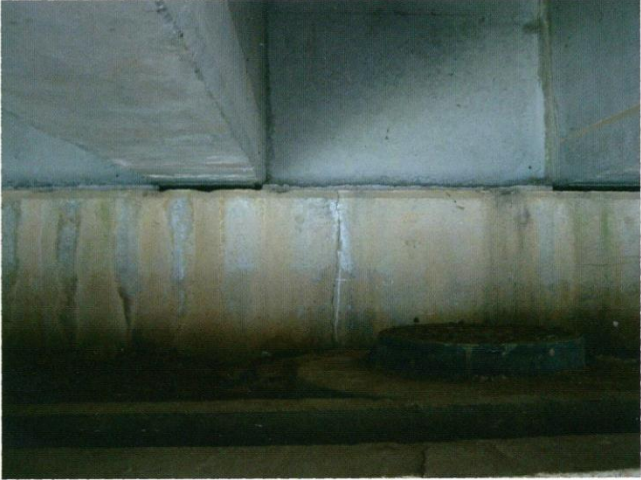
写真番号	⑥-13	損傷の種類	⑥ ひびわれ	ひびわれ幅:大
部 材 名	橋台堅壁	損 傷 程 度	e(損傷パターン①)	ひびわれ間隔:大
他の損傷との関係 ⑧漏水・遊離石灰

メモ RC橋台堅壁に鉛直方向にひびわれ幅0.3mm、間隔0.5m程度のひびわれが発生している。				
写真番号	⑥-14	損傷の種類	⑥ ひびわれ	ひびわれ幅:大
部 材 名	橋台堅壁	損 傷 程 度	e(損傷パターン④)	ひびわれ間隔:大
他の損傷との関係

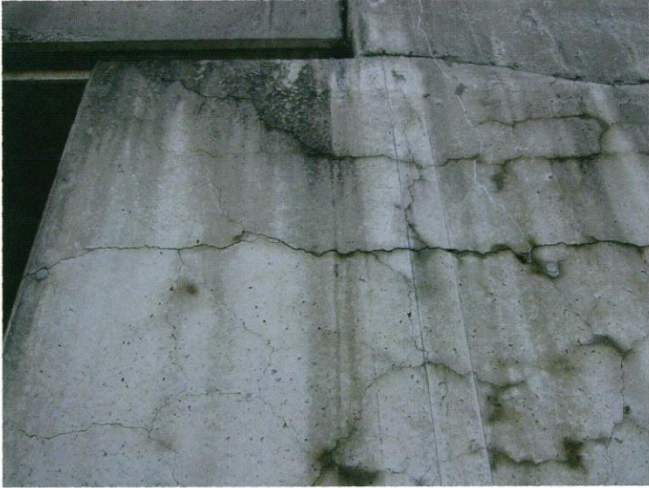
メモ RC橋台側面にくもの巣状の大きなひびわれが発生している(アルカリ骨材反応)。				
写真番号	⑥-15	損傷の種類	⑥ ひびわれ	ひびわれ幅:大
部 材 名	橋脚梁部	損 傷 程 度	e(損傷パターン④)	ひびわれ間隔:大
他の損傷との関係 ⑧漏水・遊離石灰 ⑱変色・劣化

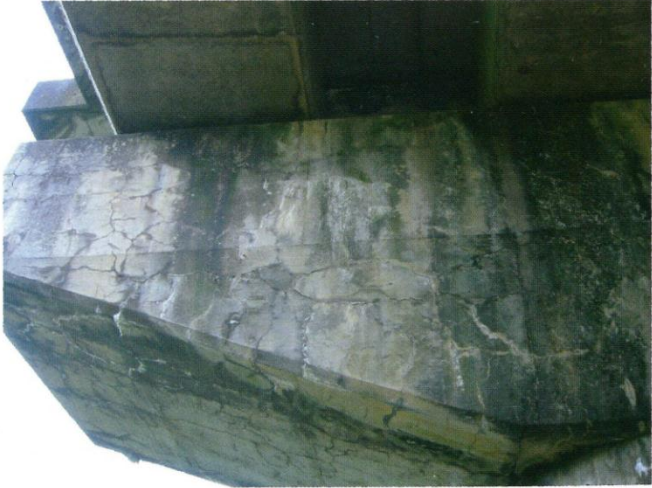
メモ RC、T型橋脚の張出し部先端にくもの巣状の大きなひびわれが発生している。
