⑩ コンクリート補強材の損傷

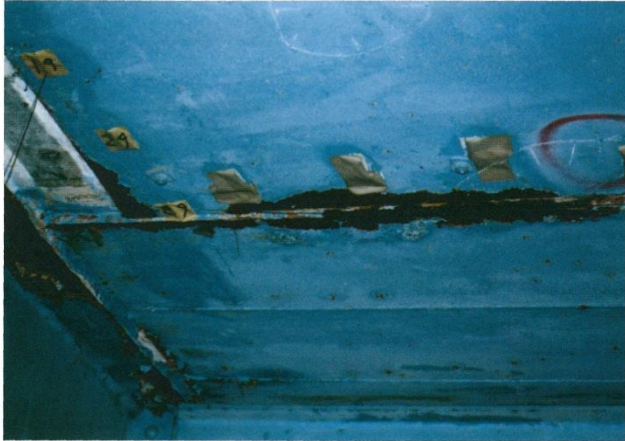
写真番号	⑩-1	損傷の種類	⑩コンクリート補強材の損傷	分類1:鋼板
部材名	床版	損傷程度	c	
他の損傷との関係

<p>メモ</p> <p>RC床版の補強鋼板の接合部から漏水、錆が見られるが、うきは生じていない。</p>				
写真番号	⑩-2	損傷の種類	⑩コンクリート補強材の損傷	分類1:鋼板
部材名	床版	損傷程度	c	
他の損傷との関係

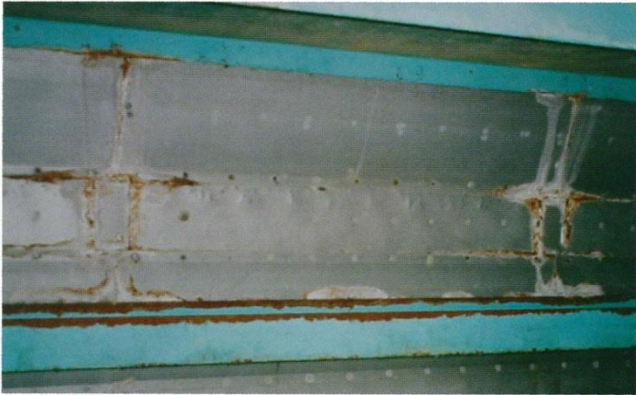
<p>メモ</p> <p>RC床版の補強鋼板に錆、漏水が見られるが、うきは生じていない。</p>				
写真番号	⑩-3	損傷の種類	⑩コンクリート補強材の損傷	分類1:鋼板
部材名	床版	損傷程度	c	
他の損傷との関係

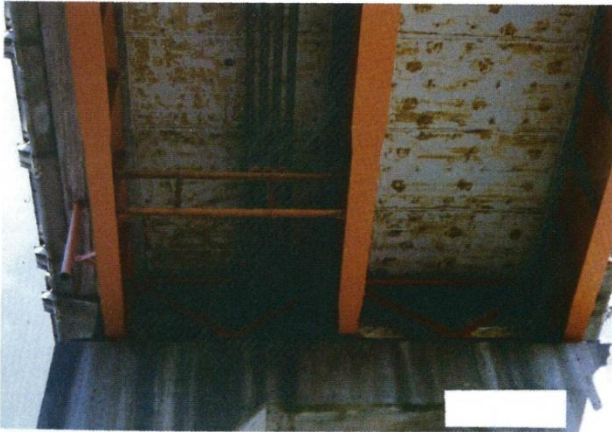
<p>メモ</p> <p>RC床版の補強鋼板に漏水が見られ、鋼板全体に錆が発生しているが、うきは生じていない。</p>

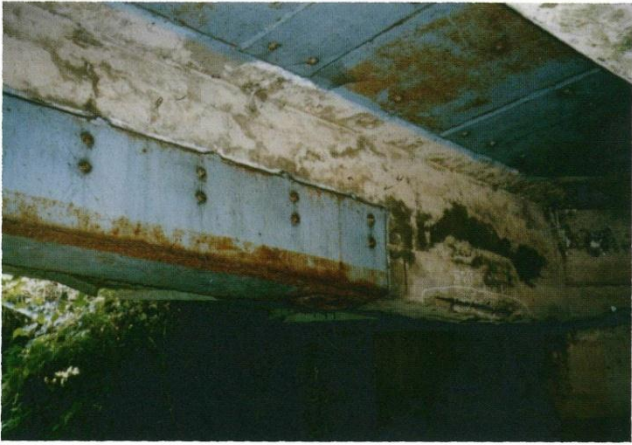
写真番号	⑩-4	損傷の種類	⑩コンクリート補強材の損傷	分類1:鋼板
部材名	主桁	損傷程度	c	
他の損傷との関係

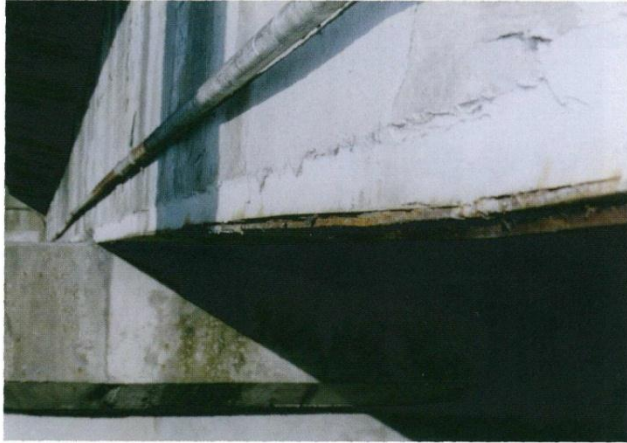
メモ				
写真番号	⑩-5	損傷の種類	⑩コンクリート補強材の損傷	分類1:鋼板
部材名	主桁	損傷程度	e	
他の損傷との関係

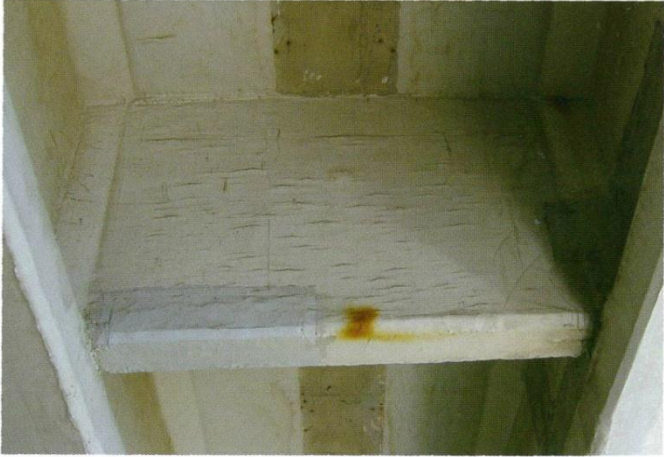
メモ				
写真番号	⑩-6	損傷の種類	⑩コンクリート補強材の損傷	分類4:塗装
部材名	横桁	損傷程度	e	
他の損傷との関係

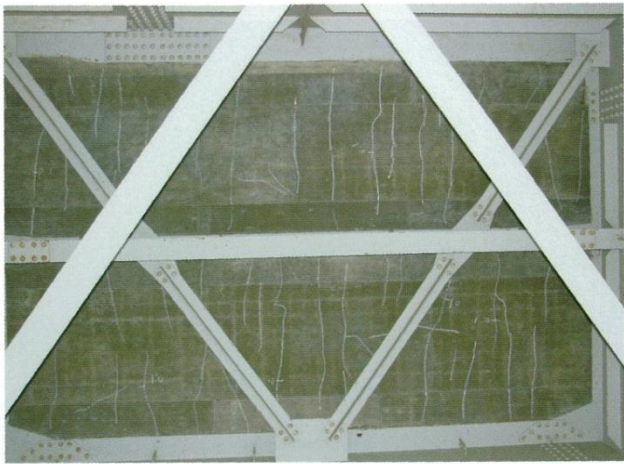
写真番号	⑪-1	損傷の種類	⑪ 床版ひびわれ
部材名	床版	損傷程度	b
他の損傷との関係 ⑧漏水・遊離石灰

メモ 一方向ひびわれが主で格子状ではない。ひびわれ間隔は 0.5m 程度であり、ひびわれ幅は 0.1mm 以下が主である(ヘアークラックもチヨキングしている)。			
写真番号	⑪-2	損傷の種類	⑪ 床版ひびわれ
部材名	床版	損傷程度	b
他の損傷との関係 ⑧漏水・遊離石灰

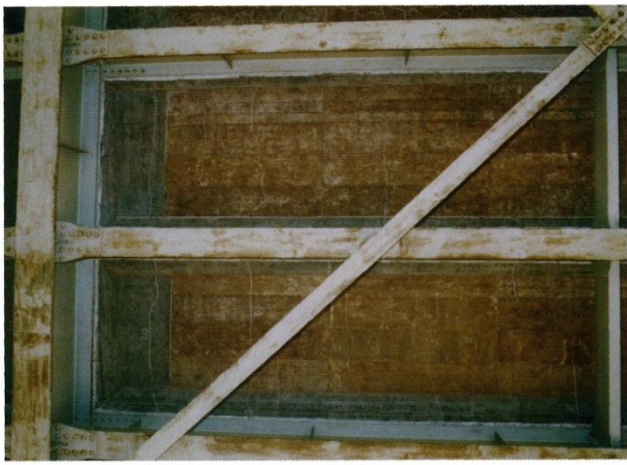
メモ 一方向ひびわれが主である。ひびわれ間隔は 1.0 ~ 0.5m 程度、ひびわれ幅は 0.1mm 以下が主で一部に 0.1mm 以上も存在する。			
写真番号	⑪-3	損傷の種類	⑪ 床版ひびわれ
部材名	床版	損傷程度	c
他の損傷との関係 ⑧漏水・遊離石灰

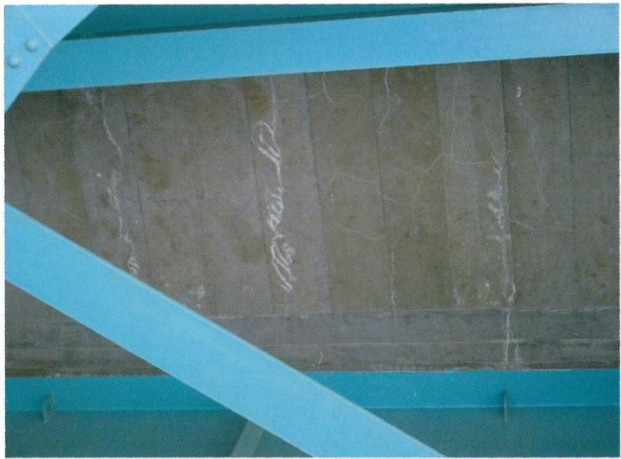
メモ 格子状直前のひびわれが生じている。ひびわれ間隔は 0.5m 程度、ひびわれ幅は 0.2mm 以下が主であり、一部に 0.2mm 以上も存在する。

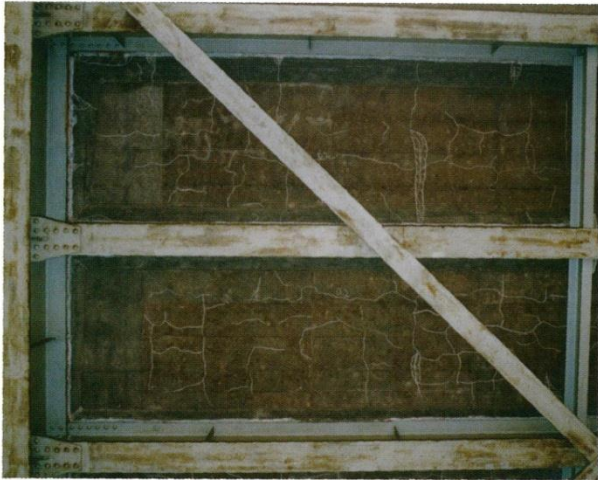
写真番号	⑪-4	損傷の種類	⑪ 床版ひびわれ	
部材名	床版	損傷程度	c	
他の損傷との関係 ⑧漏水・遊離石灰

メモ 格子状のひびわれになってきている。ひびわれ間隔は0.5m程度、ひびわれ幅は0.2mm以下が主であり、一部に0.2mm以上も存在する(チョーキングしている)。				
写真番号	⑪-5	損傷の種類	⑪ 床版ひびわれ	
部材名	床版	損傷程度	d	
他の損傷との関係 ⑧漏水・遊離石灰

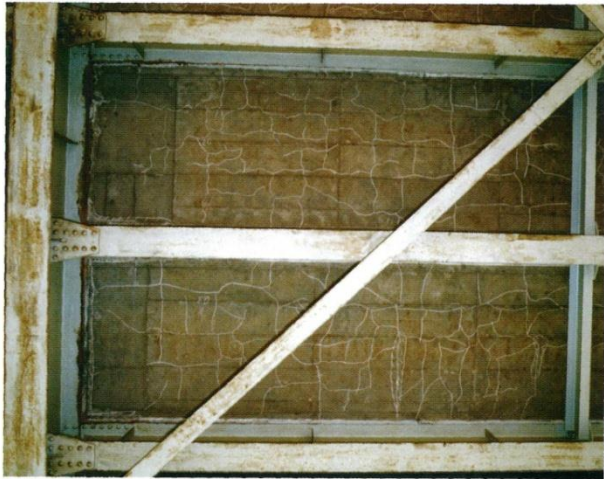
メモ 格子状のひびわれである。ひびわれ間隔は0.5~0.2mであり、ひびわれ幅は0.2mm以上が目立つ(チョーキングしている)。				
写真番号	⑪-6	損傷の種類	⑪ 床版ひびわれ	
部材名	床版	損傷程度	d	
他の損傷との関係 ⑧漏水・遊離石灰

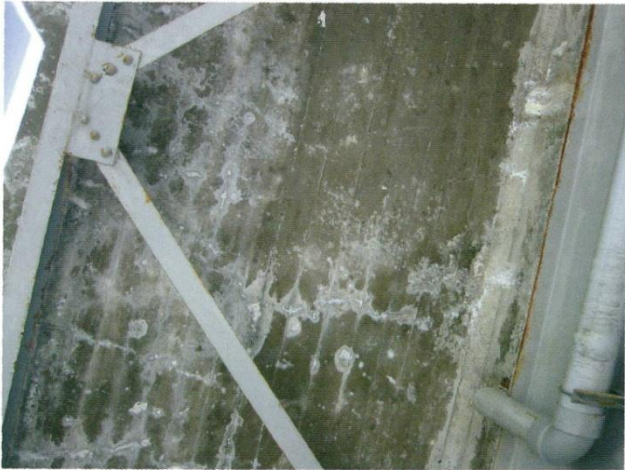
メモ 格子状のひびわれが生じている。ひびわれ間隔は0.5~0.2m、ひびわれ幅は0.2mm以上が目立ち部分的な角落ちも見られる。

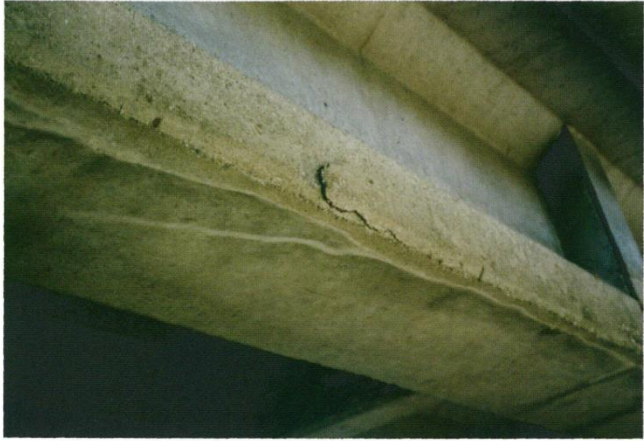
写真番号	⑫-1	損傷の種類	⑫ うき	
部材名	主桁	損傷程度	e	
他の損傷との関係 ⑦剥離・鉄筋露出

メモ PC主桁の側面にうきが見られる。				
写真番号	⑫-2	損傷の種類	⑫ うき	
部材名	床版	損傷程度	e	
他の損傷との関係 ⑦剥離・鉄筋露出		 		
メモ RC床版の下面にうきが見られる。				
写真番号	⑫-3	損傷の種類	⑫ うき	
部材名	沓座モルタル	損傷程度	e	
他の損傷との関係 ⑳変形・欠損

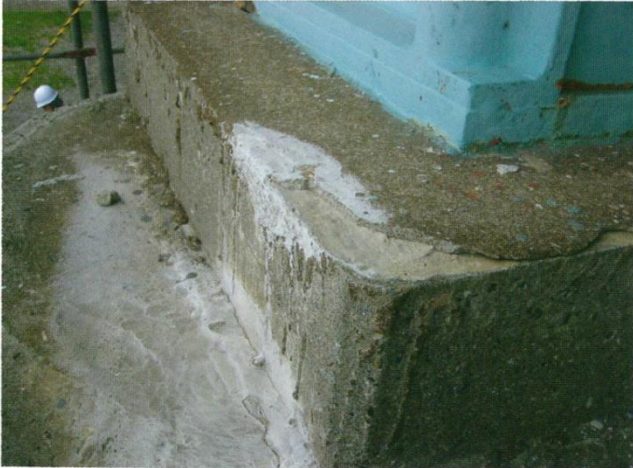
メモ 沓座モルタルにうきが発生している。
