参考資料- 1 1

市民被害予防措置損傷概要
及び損傷事例写真集

本資料は、措置の対象部位におけるうき・剥離の発生に結びつく、特徴的な損傷事例を紹介するもので、措置の際のポイントを提示するものである。

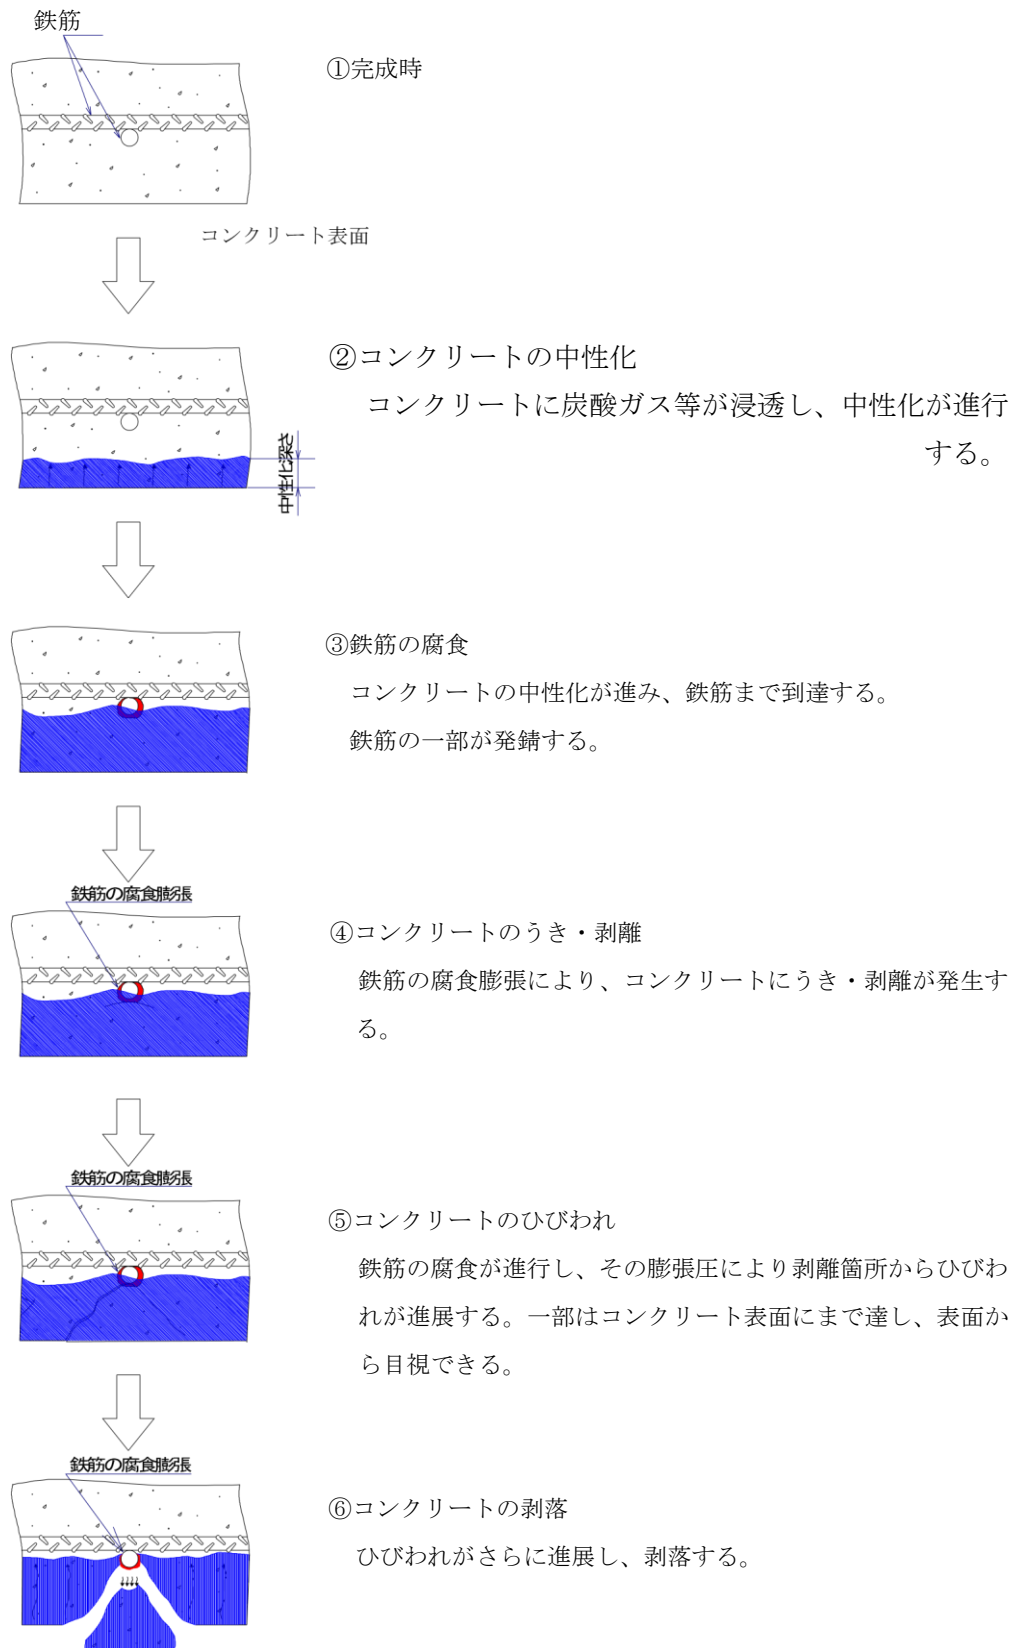
図 1 損傷発生メカニズム

コンクリート部材からコンクリート片が落下するのは、塩化物イオンの浸透や中性化の進行などにより鋼材を保護するコンクリートの性能が低下し、鉄筋の腐食膨張によりコンクリートにうき・剥離が生じ、ひびわれに進展し、ひびわれがさらに進展することにより剥落する過程を経ることによるものが多い。図3.5に損傷発生メカニズムを示す。

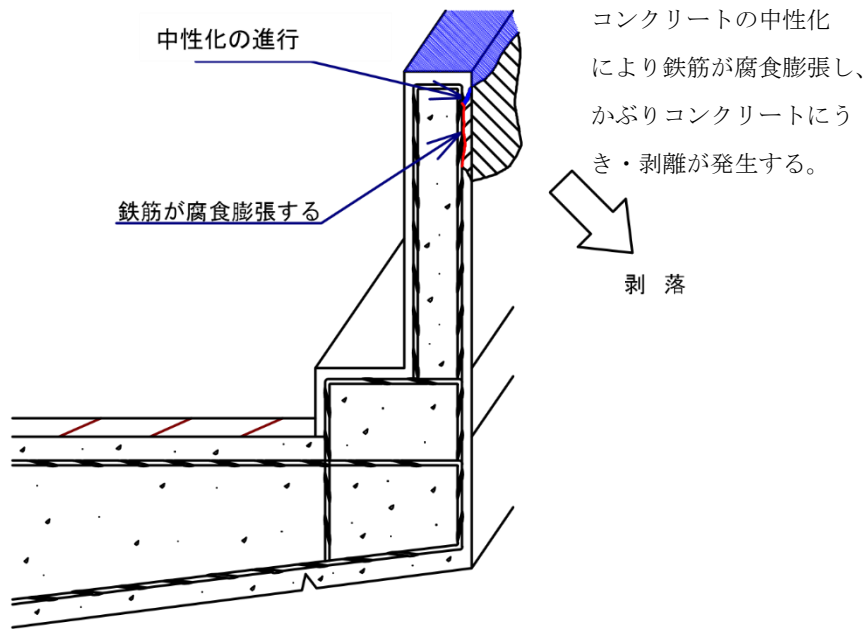
図 2 高欄損傷状況

この部位では、適切なかぶりが確保できていない場合には中性化による鉄筋の発錆が生じやすく、うき・剥離が生じている事例がある（図 損傷発生メカニズム参照）。

橋軸方向に延長の長い壁高欄は、乾燥収縮及び温度収縮による橋軸直角方向のひびわれが発生しやすい。これを防止するために設置する高欄目地部の目地材・緩衝材が劣化して落下しかかっている事例もある。

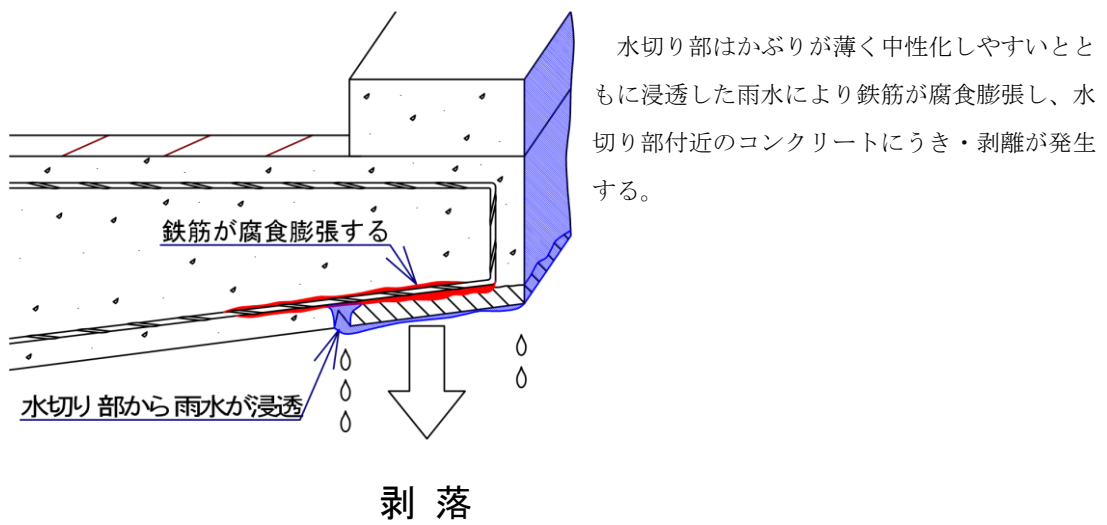
図 3 床版（張出し部）損傷状況

この部位では、地覆や高欄の表面を伝わった雨水が集まりやすく、特にかぶりが小さい水切り部は、その先端から炭酸ガスや雨水が浸透し、鉄筋が腐食膨張し、うき・剥離が生じている事例がある。

また、排水管付近のコンクリートは周辺からの漏水や管の破損による漏水によって劣化しやすく、うき・剥離が生じている事例がある。

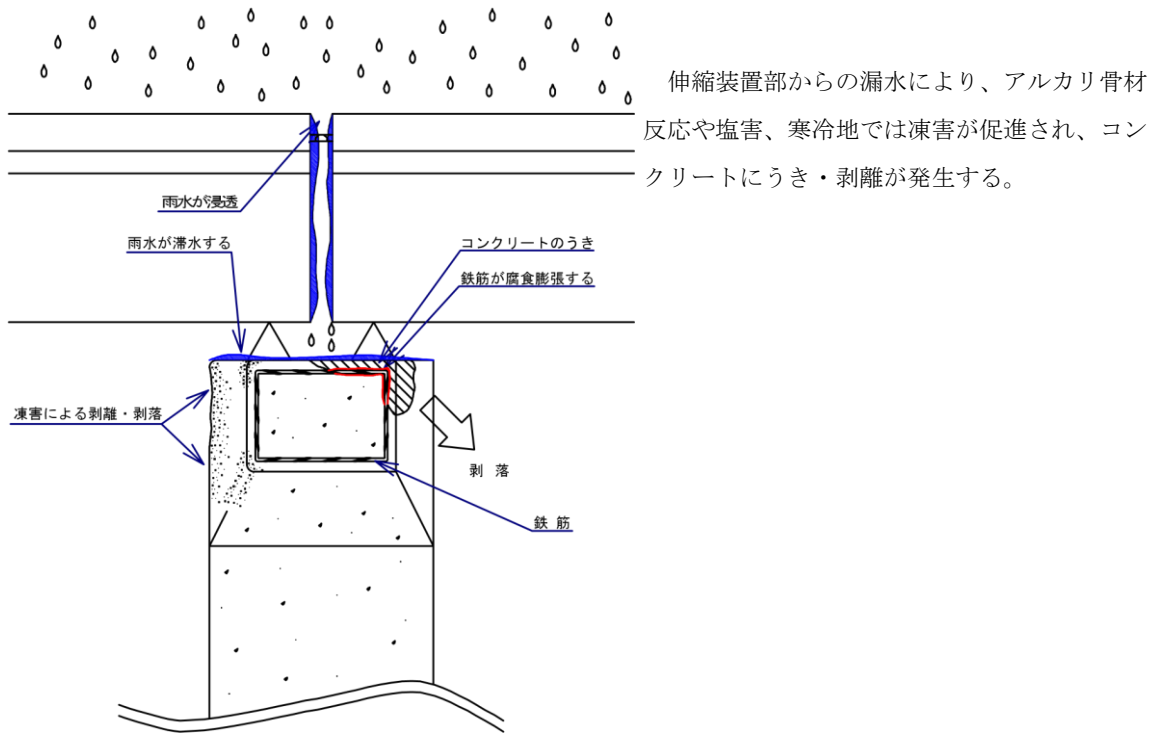
図 4 橋脚（横梁）損傷状況

この部位は、桁端部の伸縮装置からの漏水により、橋脚天端や横梁端部に滞水している事例もあり、特に寒冷地では凍害によるコンクリートの劣化が生じている事例がある。

横梁の面取り部にひびわれがある場合には、うき・剥離が生じている可能性があるので入念な点検が必要である。

また、横梁がP C構造の場合、P C鋼棒定着部のコンクリートは後埋めされたものが多く、この後埋めコンクリートには乾燥収縮によるひびわれが生じやすく、雨水が浸透すると定着金具等が錆び、内部のP C鋼材の破断や後埋めコンクリートが落下する可能性がある。

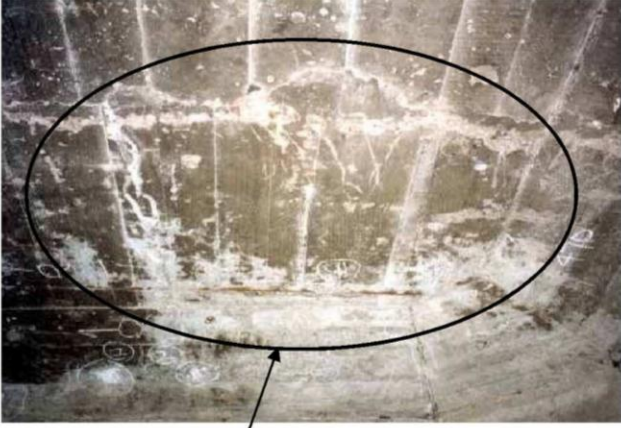
<p data-bbox="359 757 908 819">床版ひびわれ、遊離石灰が目視できる</p>	<p data-bbox="1129 309 1262 340">損傷の概要</p> <p data-bbox="1034 349 1361 539">床版下面に遊離石灰を伴う床版ひびわれが見られる。ひびわれは床版を貫通しているため、路面から雨水が浸透し、遊離石灰が流出していると考えられる。</p>

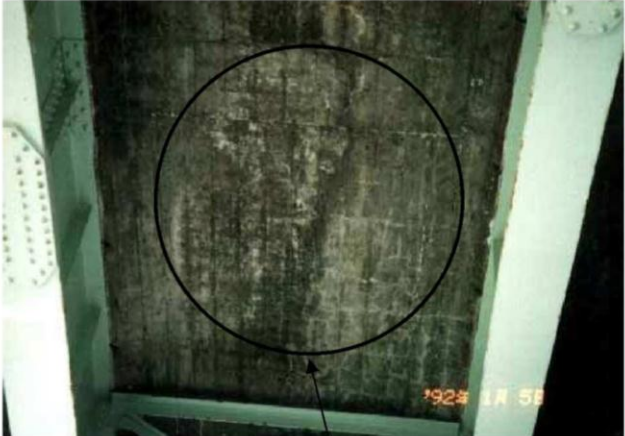
<p data-bbox="359 1312 871 1375">床版ひびわれ、遊離石灰が目視できる</p>	<p data-bbox="1129 842 1262 873">損傷の概要</p> <p data-bbox="1034 882 1361 1072">床版下面に遊離石灰を伴う床版ひびわれが見られる。ひびわれは床版を貫通しているため、路面から雨水が浸透し、遊離石灰が流出していると考えられる。</p>	
	<p data-bbox="1129 1411 1262 1442">損傷の概要</p>

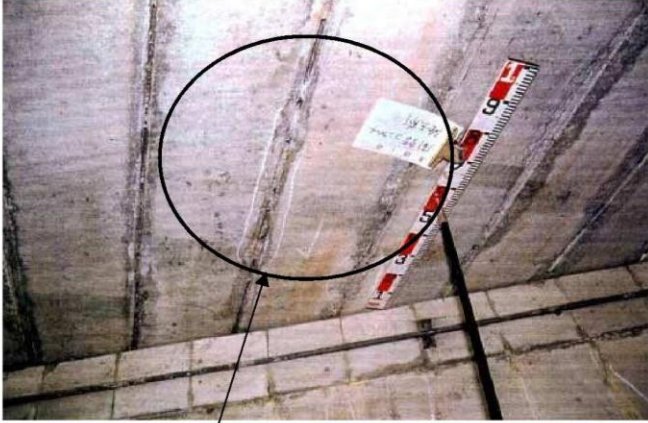
<div data-bbox="480 1330 852 1397" style="border: 1px solid black; padding: 5px; margin-top: 10px;"> 遊離石灰が目視できる </div>		<p style="text-align: center;">損傷の概要</p> <p>プレテンション桁の間詰め部に遊離石灰が見られる。路面からの雨水の浸透が原因と考えられる。</p>
		<p style="text-align: center;">損傷の概要</p>

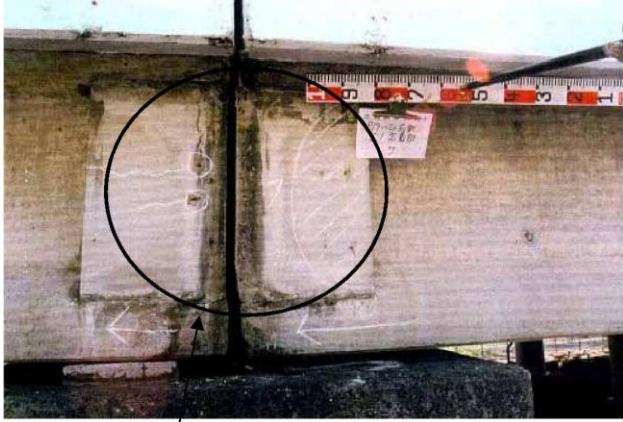
<p data-bbox="384 757 710 815">ひびわれが目視できる</p>		<p data-bbox="1129 297 1267 327">損傷の概要</p> <p data-bbox="1034 338 1366 555">端支点横締め定着部にひびわれが見られる。後施工された定着部コンクリートに雨水が浸透し、内部の定着体が腐食している可能性がある。そのため、入念な打音検査が必要である。</p>

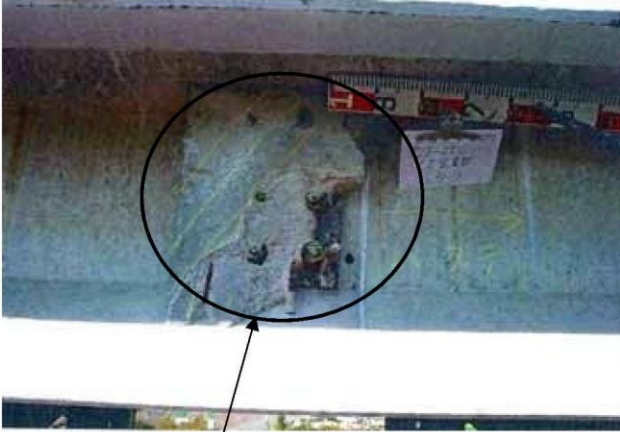
<p data-bbox="276 1332 895 1391">コンクリートの剥落・定着体の露出が確認できる</p>		<p data-bbox="1129 869 1267 898">損傷の概要</p> <p data-bbox="1034 909 1366 1155">端支点横締め定着部のコンクリートが剥落し、定着体が露出している。後施工された定着部コンクリートに雨水が浸透し、内部の定着体が腐食している可能性がある。そのため、入念な打音検査が必要である。</p>

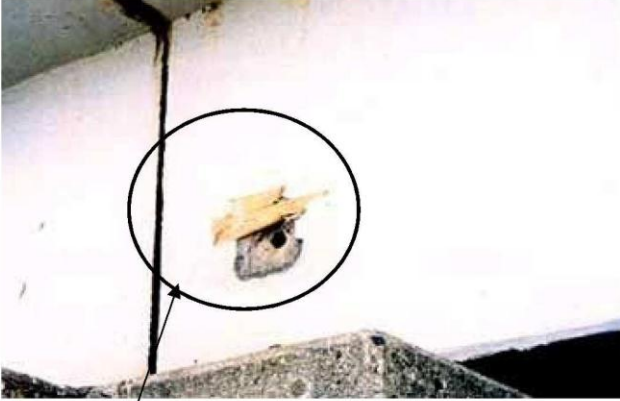
<p data-bbox="400 1861 812 1919">PC 鋼棒の抜出しが目視できる</p>		<p data-bbox="1129 1440 1267 1469">損傷の概要</p> <p data-bbox="1034 1480 1366 1630">床版横締め PC 鋼棒が破断し、抜け出している。グラウト不良と雨水の浸透による定着具等の腐食が原因と考えられる。</p>

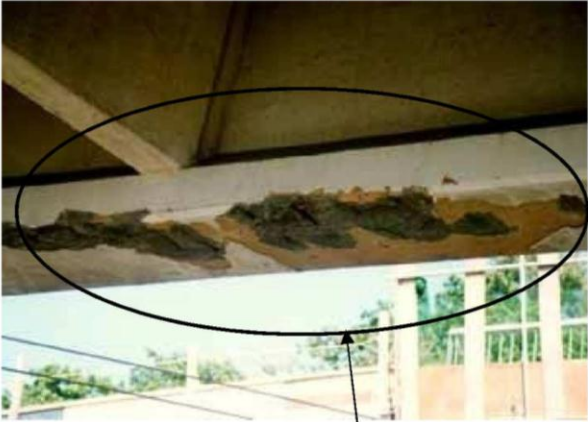
<p data-bbox="416 741 836 808">剥離・鉄筋露出が目視できる</p>	<p data-bbox="1145 293 1281 322">損傷の概要</p> <p data-bbox="1050 331 1378 562">断面修復を施した PC 主桁下面に剥離・鉄筋露出が見られる。補修が不完全であるため、鉄筋の腐食が進行し、コンクリートが剥落したと考えられる。</p>

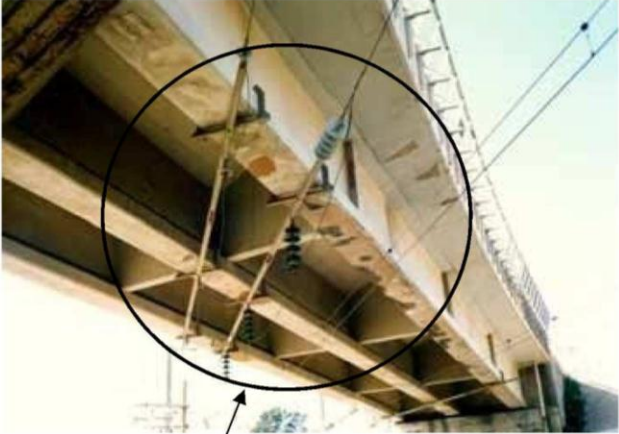
<p data-bbox="461 1290 871 1357">剥離・鉄筋露出が目視できる</p>	<p data-bbox="1145 826 1281 855">損傷の概要</p> <p data-bbox="1050 864 1378 1095">断面修復を施した PC 主桁下面に剥離・鉄筋露出が見られる。補修が不完全であるため、鉄筋の腐食が進行し、コンクリートが剥落したと考えられる。</p>

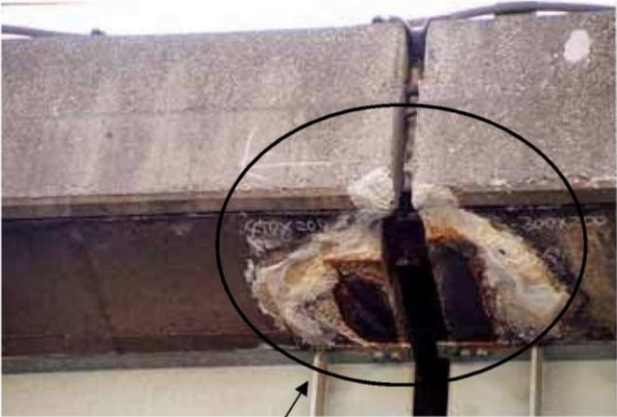
<p data-bbox="448 1845 858 1912">剥離・鉄筋露出が目視できる</p>	<p data-bbox="1145 1391 1281 1420">損傷の概要</p> <p data-bbox="1050 1429 1378 1621">伸縮装置下フランジの腐食により剥落した箇所に断面修復を施しているが、補修が不完全であるため、鉄筋の腐食が進行し、コンクリートが剥落したと考えられる。</p>
