3. コンクリート部材の損傷

⑥ ひびわれ

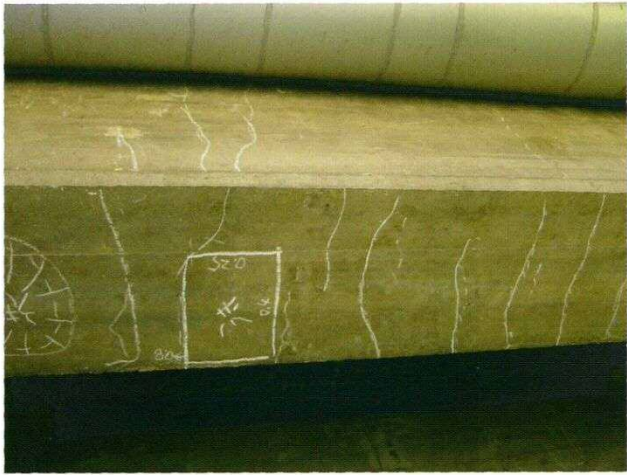
写真番号	⑥-7	損傷の種類	⑥ ひびわれ	ひびわれ幅:大
部材名	主桁	損傷程度	e(損傷パターン①)	ひびわれ間隔:大
他の損傷との関係 ⑧漏水・遊離石灰

メモ PC主桁中央部に主桁直角方向の桁下面および側面に鉛直ひびわれが発生している。ひびわれ幅は0.2mm、間隔は0.3m程度(チョーキングしている)。				
写真番号	⑥-8	損傷の種類	⑥ ひびわれ	ひびわれ幅:大
部材名	主桁	損傷程度	e(パターン⑱)	ひびわれ間隔:大
他の損傷との関係

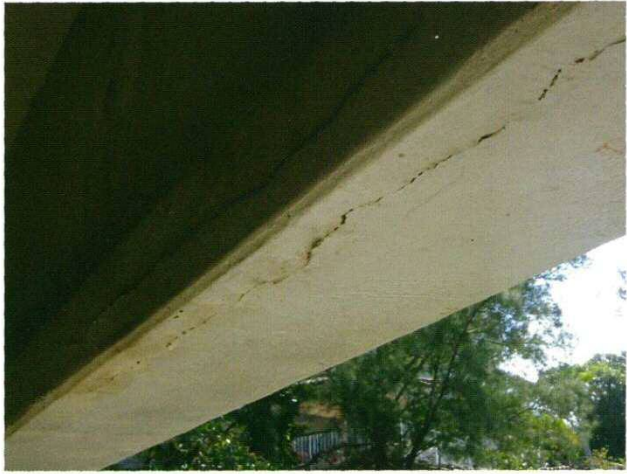
メモ PC主桁下フランジの下面および側面に大きなひびわれが複数発生している(塩害)。				
写真番号	⑥-9	損傷の種類	⑥ ひびわれ	ひびわれ幅:大
部材名	主桁	損傷程度	e(パターン⑨)	ひびわれ間隔:大
他の損傷との関係 ⑳漏水・滞水(伸縮装置)

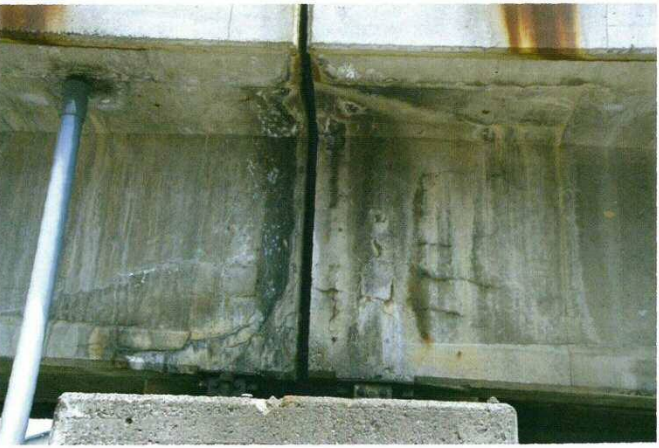
メモ PC主桁端部にくもの巣状の大きなひびわれが生じている(アルカリ骨材反応)。

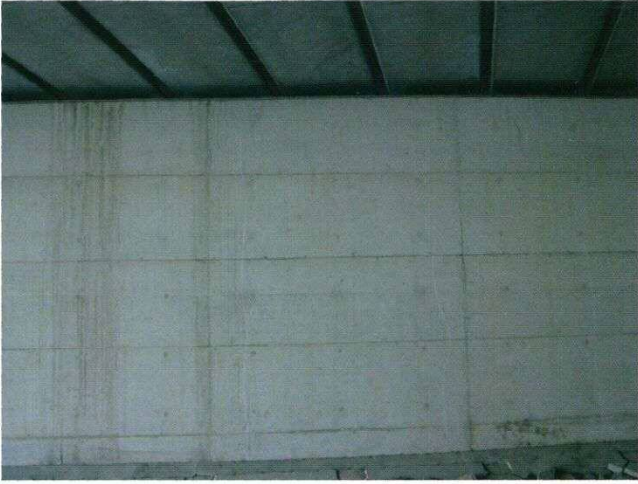
写真番号	⑥-10	損傷の種類	⑥ ひびわれ	ひびわれ幅:小
部材名	橋台豎壁	損傷程度	b(損傷パターン①)	ひびわれ間隔:小
他の損傷との関係

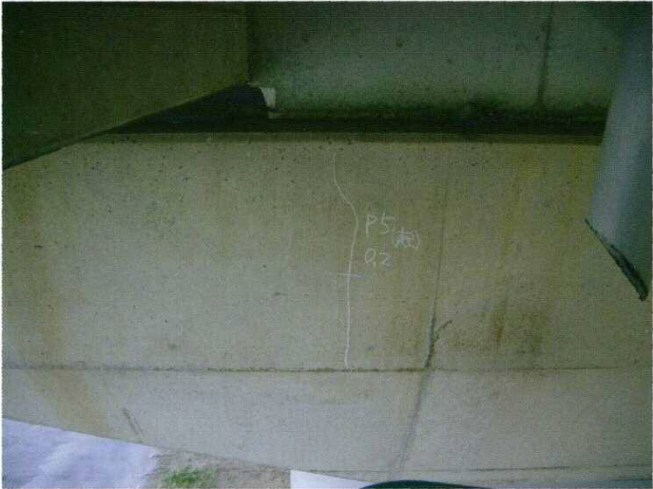
メモ				
写真番号	⑥-11	損傷の種類	⑥ ひびわれ	ひびわれ幅:中
部材名	橋脚梁部	損傷程度	c(損傷パターン⑥)	ひびわれ間隔:小
他の損傷との関係

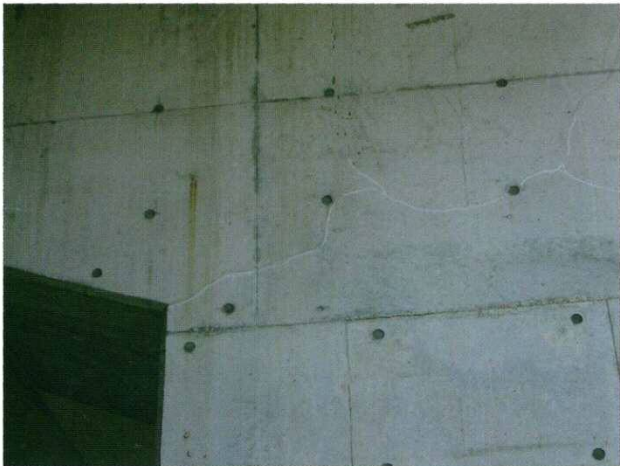
メモ				
写真番号	⑥-12	損傷の種類	⑥ ひびわれ	ひびわれ幅:大
部材名	橋脚梁部	損傷程度	d(損傷パターン⑧)	ひびわれ間隔:小
他の損傷との関係

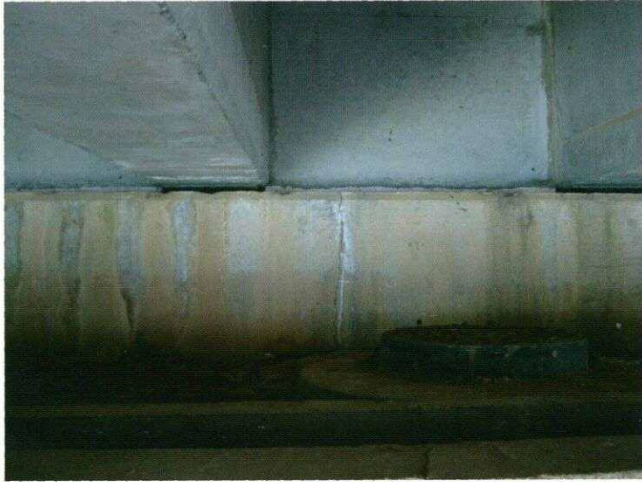
写真番号	⑥-13	損傷の種類	⑥ ひびわれ	ひびわれ幅:大
部材名	橋台堅壁	損傷程度	e(損傷パターン①)	ひびわれ間隔:大
他の損傷との関係 ⑧漏水・遊離石灰

メモ RC橋台堅壁に鉛直方向にひびわれ幅0.3mm、間隔0.5m程度のひびわれが発生している。				
写真番号	⑥-14	損傷の種類	⑥ ひびわれ	ひびわれ幅:大
部材名	橋台堅壁	損傷程度	e(損傷パターン④)	ひびわれ間隔:大
他の損傷との関係

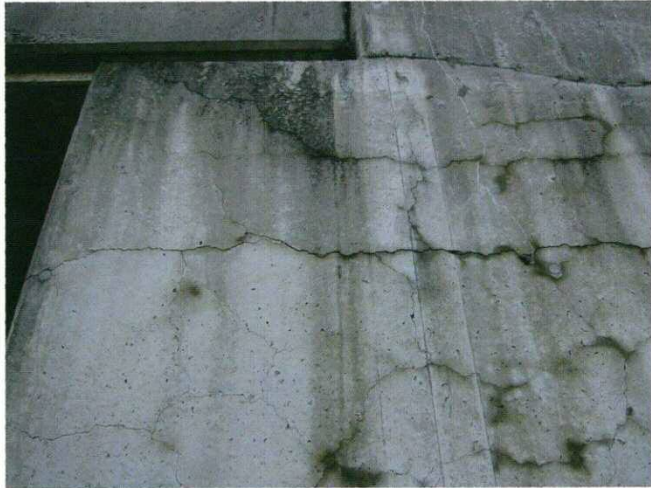
メモ RC橋台側面にくもの巣状の大きなひびわれが発生している(アルカリ骨材反応)。				
写真番号	⑥-15	損傷の種類	⑥ ひびわれ	ひびわれ幅:大
部材名	橋脚梁部	損傷程度	e(損傷パターン④)	ひびわれ間隔:大
他の損傷との関係 ⑧漏水・遊離石灰 ⑱変色・劣化

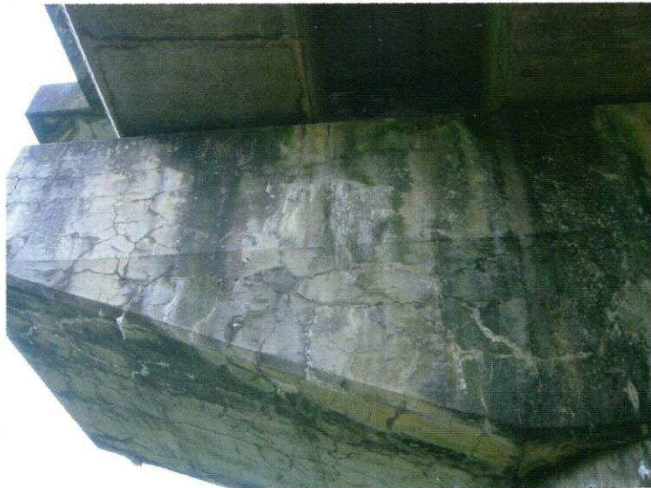
メモ RC、T型橋脚の張出し部先端にくもの巣状の大きなひびわれが発生している。
