付録 3

損傷概要及び損傷事例写真集

本資料は、措置の対象部位におけるうき・剥離の発生に結びつく、特徴的な損傷事例を紹介するもので、措置の際のポイントを提示するものである。

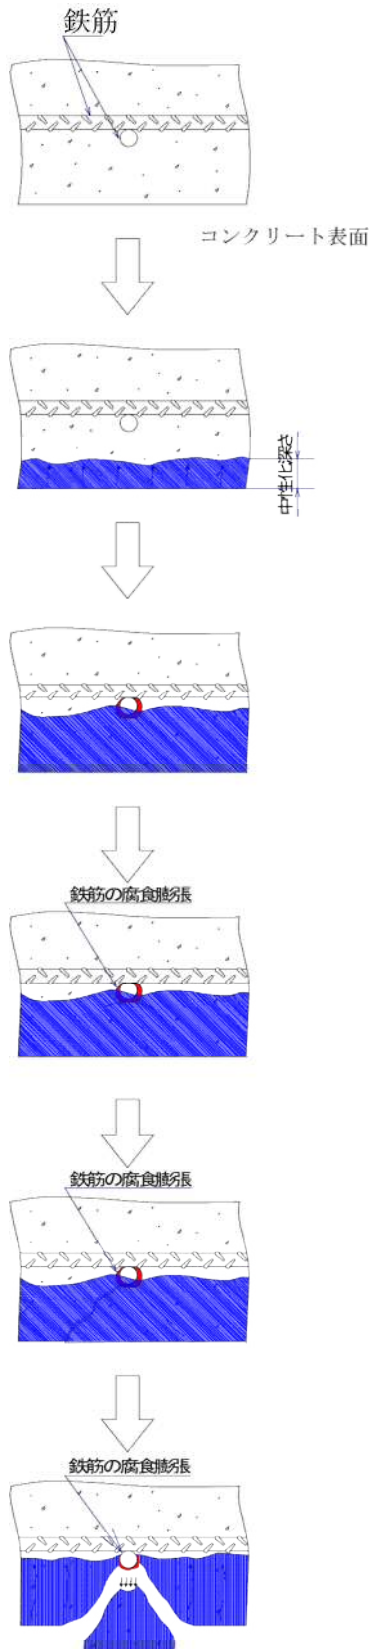
図3.5 損傷発生メカニズム

コンクリート部材からコンクリート片が落下するのは、塩化物イオンの浸透や中性化の進行などにより鋼材を保護するコンクリートの性能が低下し、鉄筋の腐食膨張によりコンクリートにうき・剥離が生じ、ひびわれに進展し、ひびわれがさらに進展することにより剥落する過程を経ることによるものが多い。**図3. 5**に損傷発生メカニズムを示す。

①完成時

②コンクリートの中性化

コンクリートに炭酸ガス等が浸透し、中性化が進行する。

③鉄筋の腐食

コンクリートの中性化が進み、鉄筋まで到達する。

鉄筋の一部が発錆する。

④コンクリートのうき・剥離

鉄筋の腐食膨張により、コンクリートにうき・剥離が発生する。

⑤コンクリートのひびわれ

鉄筋の腐食が進行し、その膨張圧により剥離箇所からひびわれが進展する。一部はコンクリート表面にまで達し、表面から目視できる。

⑥コンクリートの剥落

ひびわれがさらに進展し、剥落する。

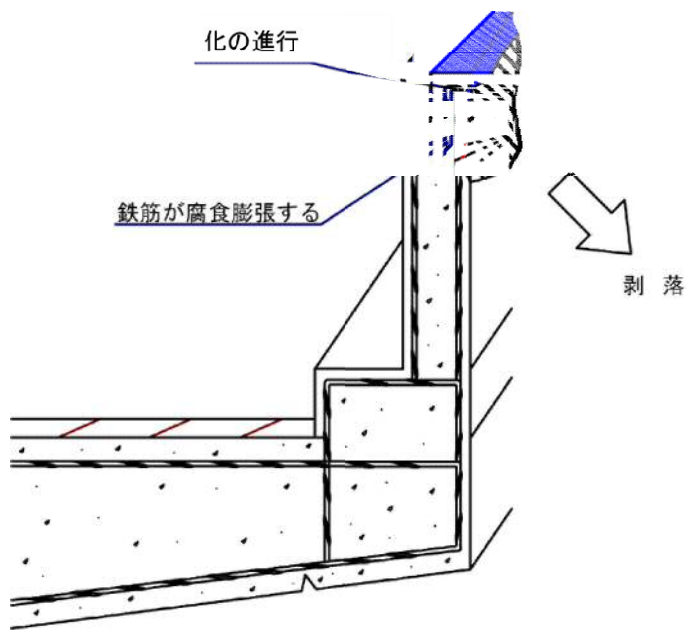
図3. 6 高欄損傷状況

この部位では、適切なかぶりが確保できていない場合には中性化による鉄筋の発錆が生じやすく、うき・剥離が生じている事例がある（**図3. 6**参照）。

コンクリートの中酸化により鉄筋が腐食膨張し、かぶりコンクリートにうき・剥離が発生する。

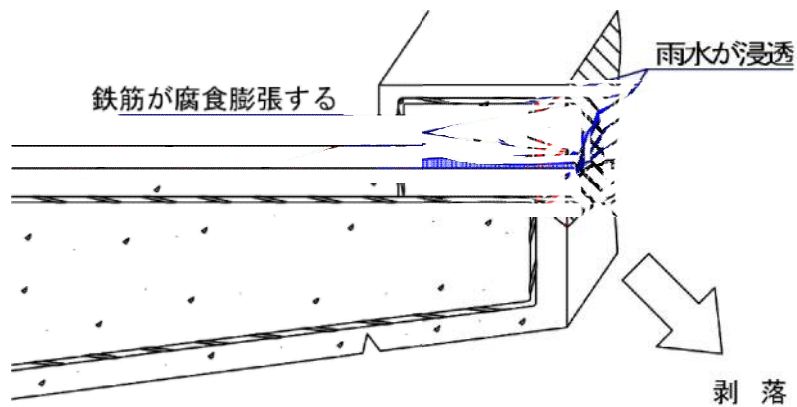
図3. 7 地覆損傷状況

この部位には、床版と一体でコンクリートを打設するものと、床版完成後時間をおいてコンクリートを打設するものがある。後者の場合、打継目から橋面の雨水が浸透することにより鉄筋が腐食膨張し、うき・剥離が生じている事例がある（**図3. 7**参照）。

地覆と床版との打継目が水みちとなり、打継目付近の鉄筋が腐食膨張し、コンクリートにうき・剥離が発生する。

特に、防水シートの端部の処置が十分でない場合には、その箇所から雨水が、打継目あるいはドレーン部の周囲から浸透してくる。

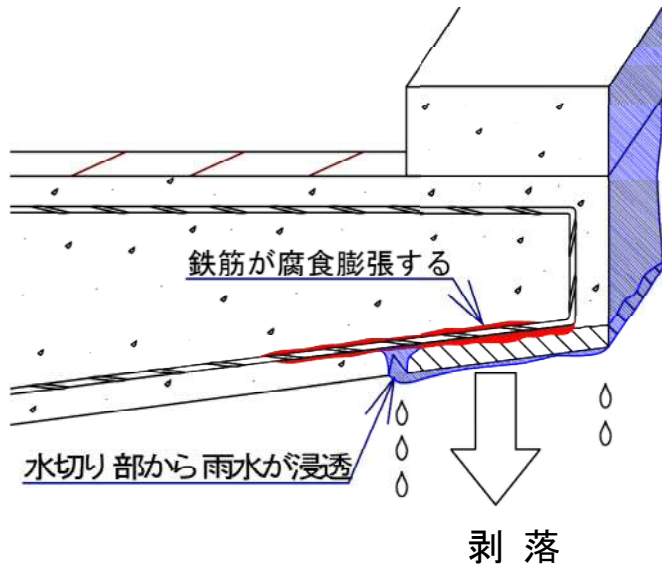
図3. 8 床版（張出し部）損傷状況

この部位では、地覆や高欄の表面を伝わった雨水が集まりやすく、特にかぶりが小さい水切り部は、その先端から炭酸ガスや雨水が浸透し、鉄筋が腐食膨張し、うき・剥離が生じている事例がある（図3. 8参照）。

水切り部はかぶりが薄く中性化しやすいとともに浸透した雨水により鉄筋が腐食膨張し、水切り部付近のコンクリートにうき・剥離が発生する。

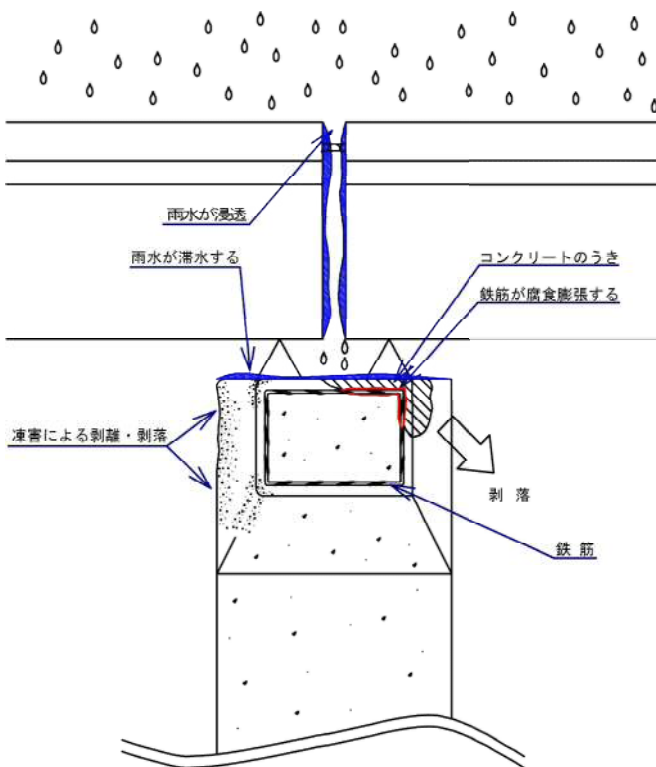
図3. 9 橋脚（横梁）損傷状況

この部位は、桁端部の伸縮装置からの漏水により、橋脚天端や横梁端部に滞水している事例もあり、特に寒冷地では凍害によるコンクリートの劣化が生じている事例がある（図3. 9参照）。

伸縮装置部からの漏水により、アルカリ骨材反応や塩害、寒冷地では凍害が促進され、コンクリートにうき・剥離が発生する。

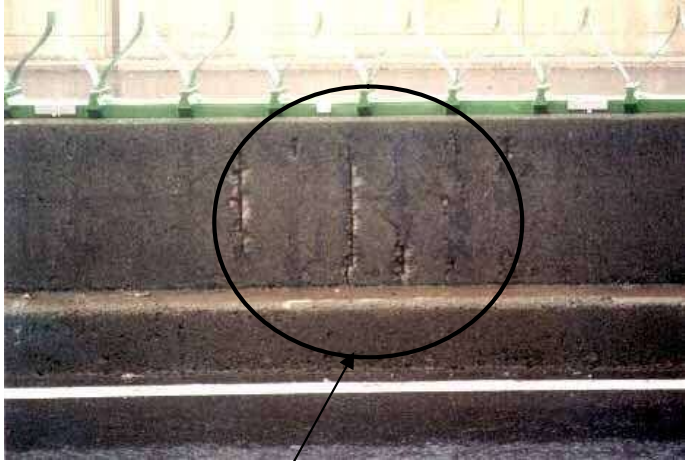
<p data-bbox="347 757 748 824">剥離・鉄筋露出が目視できる</p>	<p data-bbox="1134 264 1283 295">損傷の概要</p> <p data-bbox="1034 309 1399 685">路面側の表面に剥離・鉄筋露出が見られる。かぶり不足により中性化が進行し、鉄筋に腐食が生じ、さらに雨水の浸透により腐食が進み、コンクリートが剥落したと考えられる。かぶりの小さいこの部位は、排気ガスにより中性化が進行しやすい環境にあるため、注意を要する。</p>

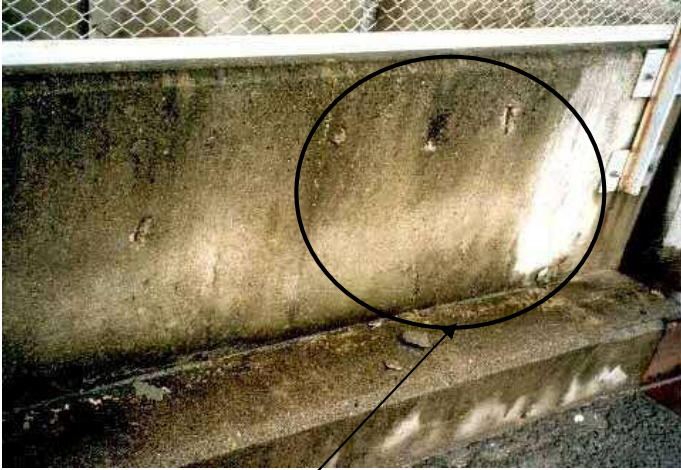
<p data-bbox="347 1344 748 1411">剥離・鉄筋露出が目視できる</p>	<p data-bbox="1134 842 1283 873">損傷の概要</p> <p data-bbox="1034 887 1399 1263">路面側の表面に剥離・鉄筋露出が見られる。かぶり不足により中性化が進行し、鉄筋に腐食が生じ、さらに雨水の浸透により腐食が進み、コンクリートが剥落したと考えられる。かぶりの小さいこの部位は、排気ガスにより中性化が進行しやすい環境にあるため、注意を要する。</p>

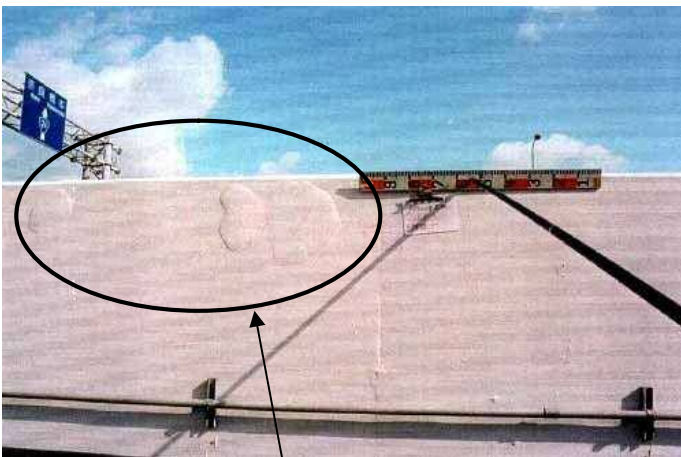
<p data-bbox="427 2002 831 2069">塗膜のうきが目視できる</p>	<p data-bbox="1134 1447 1283 1478">損傷の概要</p> <p data-bbox="1034 1491 1399 1800">塗装された表面にうきが見られる。内部では塗装前に中性化、雨水の浸透が進んでおり、鉄筋が腐食膨張し、コンクリートにうき・剥離が発生している可能性が高い。そのため、入念な打音検査が必要である。</p>

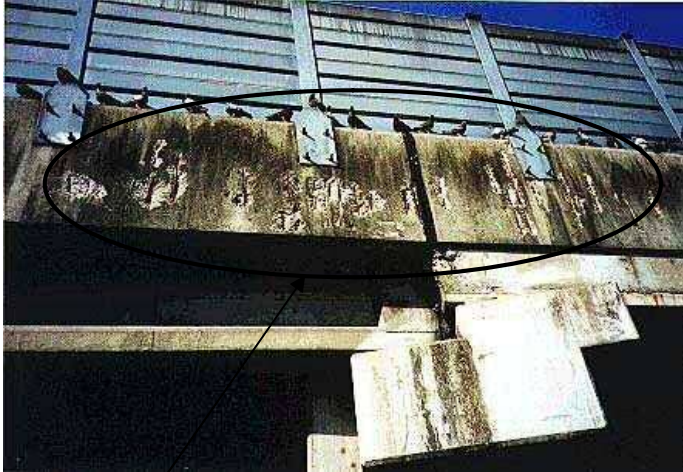
<p data-bbox="331 763 810 837">剥離・鉄筋露出が目視できる</p>	<p data-bbox="1134 264 1283 293">損傷の概要</p> <p data-bbox="1034 309 1398 546">地覆に剥離・鉄筋露出が見られる。 かぶり不足により中性化が進行し、鉄筋に腐食が生じ、さらに雨水の浸透により腐食が進み、コンクリートが剥落したと考えられる。</p>

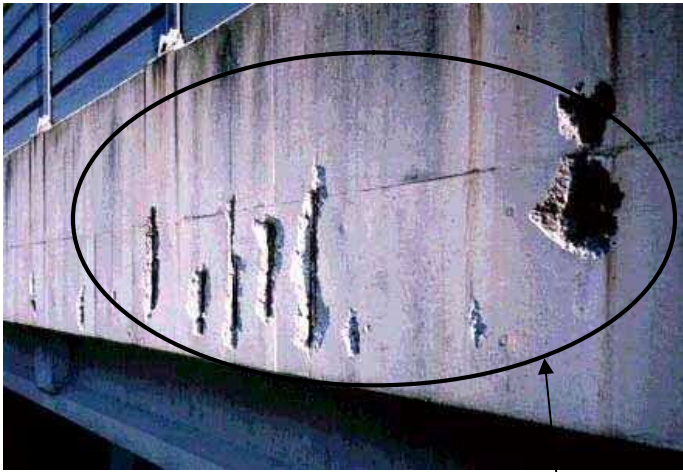
<p data-bbox="368 1352 847 1426">剥離・鉄筋露出が目視できる</p>	<p data-bbox="1134 869 1283 898">損傷の概要</p> <p data-bbox="1034 913 1398 1151">地覆に剥離・鉄筋露出が見られる。 かぶり不足により中性化が進行し、鉄筋に腐食が生じ、さらに雨水の浸透により腐食が進み、コンクリートが剥落したと考えられる。</p>

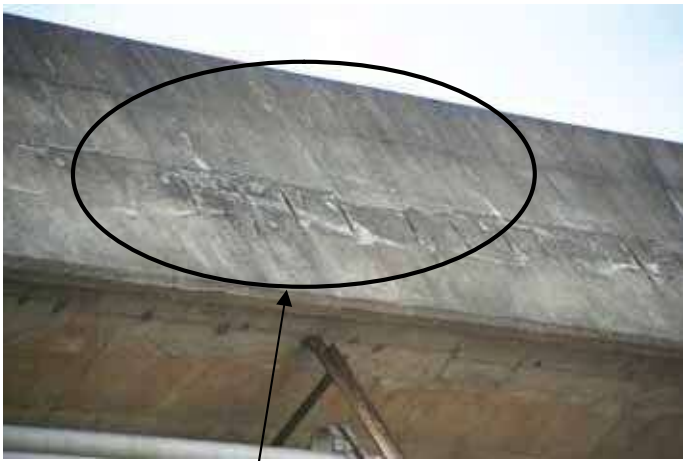
<p data-bbox="316 1966 890 2040">遊離石灰、剥離・鉄筋露出が目視できる</p>	<p data-bbox="1134 1469 1283 1498">損傷の概要</p> <p data-bbox="1034 1514 1398 1783">地覆に遊離石灰、剥離・鉄筋露出が見られる。 かぶり不足により中性化が進行し、鉄筋に腐食が生じ、さらに雨水の浸透により腐食が進み、遊離石灰の吐出とコンクリートの剥落が生じたと考えられる。</p>

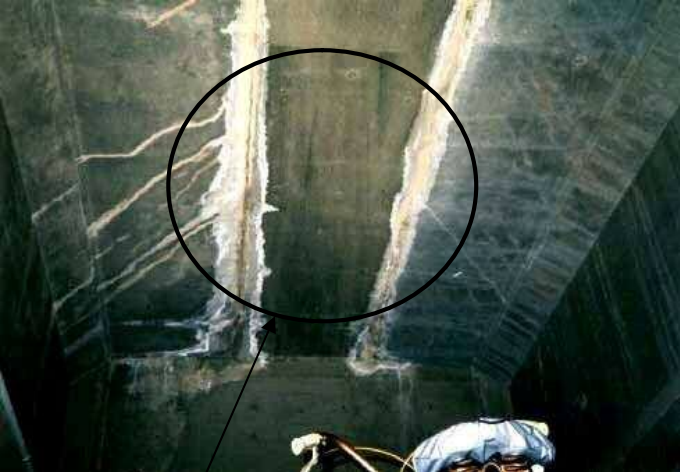
<div data-bbox="328 775 751 848" style="border: 1px solid black; padding: 5px; margin-top: 10px;"> 遊離石灰が目視できる </div>		<p style="text-align: center;">損傷の概要</p> <p>PC 主桁の場所打ち目地部に遊離石灰が見られる。路面からの雨水の浸透が原因と考えられ、写真のように錆汁を伴うものは鉄筋および横締め PC 鋼材が腐食している可能性が高い。また、石灰分がつらら状に結晶している場合もあり、落下する前に叩き落とす必要がある。</p>

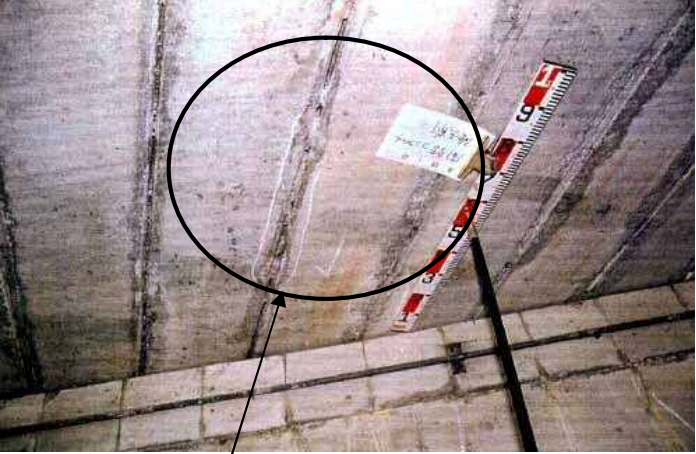
<div data-bbox="421 1361 821 1435" style="border: 1px solid black; padding: 5px; margin-top: 10px;"> 遊離石灰が目視できる </div>		<p style="text-align: center;">損傷の概要</p> <p>プレテンション桁の間詰め部に遊離石灰が見られる。路面からの雨水の浸透が原因と考えられる。</p>
		<p style="text-align: center;">損傷の概要</p>

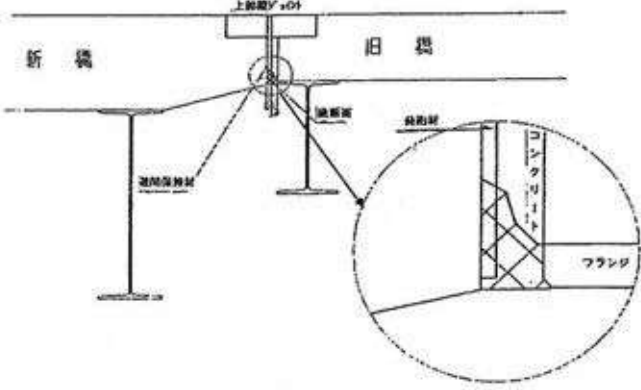
<p>損傷の概要</p> <p>拡幅部の縦目地部分において、伸縮装置を支持している部分のコンクリートが剥離したものである。</p>	
 	<p>損傷の概要</p> <p>かけ違い部の目地板が剥がれ、落下寸前である。温度伸縮、たわみ等により経年劣化が生じたものと考えられる。</p>	
	<p>損傷の概要</p>

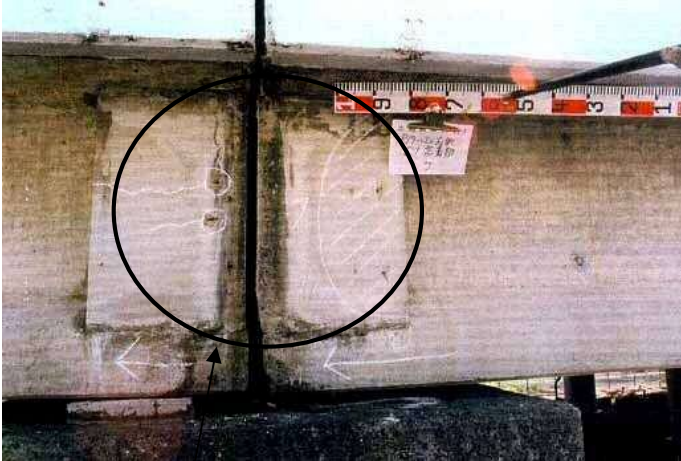
<p data-bbox="325 763 679 831">ひびわれが目視できる</p>		<p data-bbox="1161 264 1305 293">損傷の概要</p> <p data-bbox="1066 309 1398 577">端支点横締め定着部にひびわれが見られる。後施工された定着部コンクリートに雨水が浸透し、内部の定着体が腐食している可能性がある。そのため、入念な打音検査が必要である。</p>

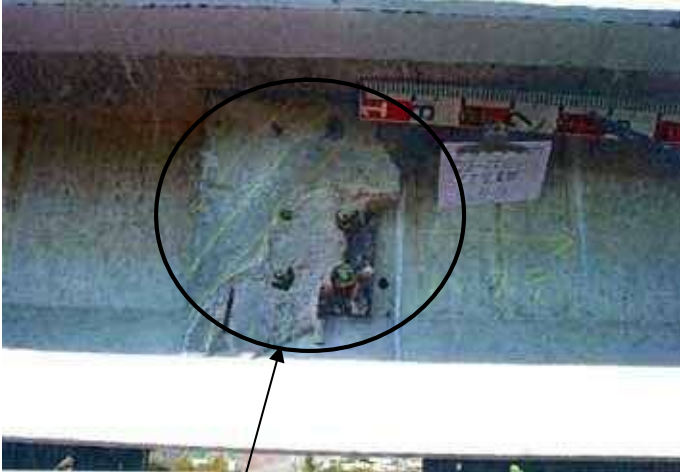
<p data-bbox="204 1391 884 1458">コンクリートの剥落・定着体の露出が確認できる</p>		<p data-bbox="1161 887 1305 916">損傷の概要</p> <p data-bbox="1066 931 1398 1234">端支点横締め定着部のコンクリートが剥落し、定着体が露出している。後施工された定着部コンクリートに雨水が浸透し、内部の定着体が腐食している可能性がある。そのため、入念な打音検査が必要である。</p>

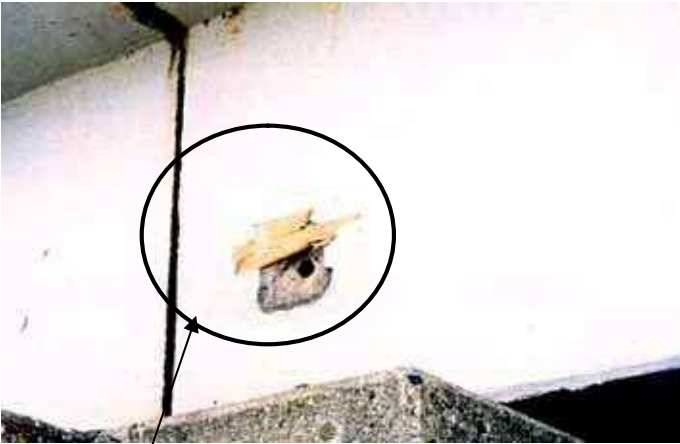
<p data-bbox="341 1995 791 2063">PC 鋼棒の抜出しが目視できる</p>		<p data-bbox="1161 1509 1305 1538">損傷の概要</p> <p data-bbox="1066 1554 1398 1722">床版横締め PC 鋼棒が破断し、抜け出している。グラウト不良と雨水の浸透による定着具等の腐食が原因と考えられる。</p>

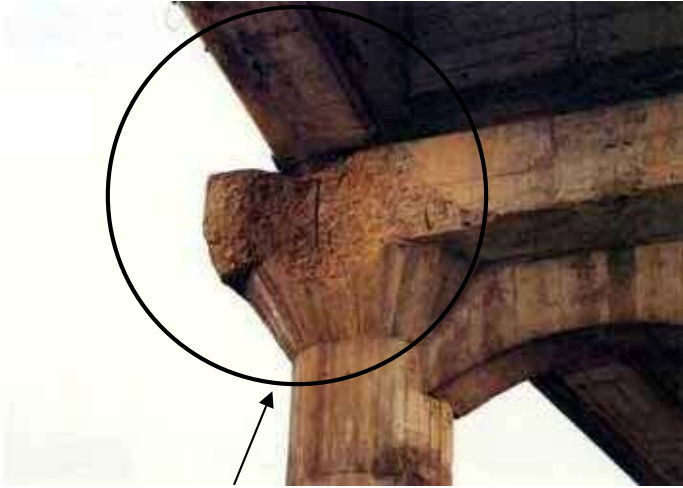
<p data-bbox="288 763 735 831">剥離・鉄筋露出が確認できる</p>		<p data-bbox="1158 264 1302 293">損傷の概要</p> <p data-bbox="1066 309 1382 510">大規模な剥離・鉄筋露出が見られる。伸縮装置からの漏水のある部分に凍害が発生し、コンクリートが剥落したと考えられる。</p>

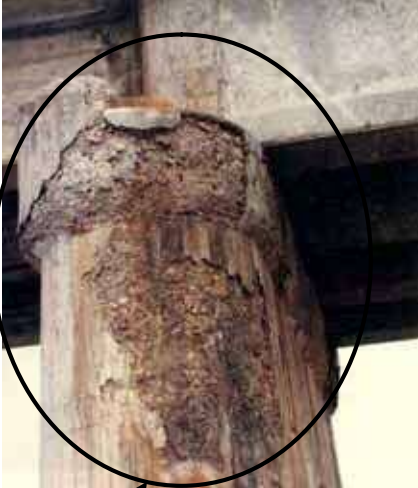
<p data-bbox="300 1368 743 1435">剥離・鉄筋露出が確認できる</p>		<p data-bbox="1158 848 1302 878">損傷の概要</p> <p data-bbox="1066 893 1382 1095">大規模な剥離・鉄筋露出が見られる。伸縮装置からの漏水のある部分に凍害が発生し、コンクリートが剥落したと考えられる。</p>

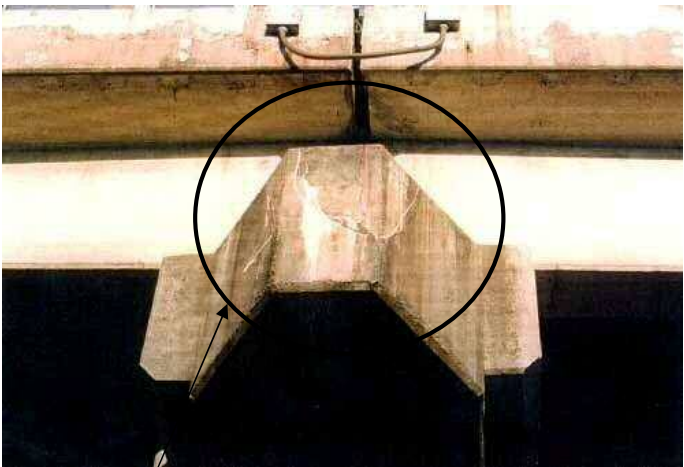
<p data-bbox="363 1973 919 2033">ひびわれ、遊離石灰が目視できる</p>		<p data-bbox="1158 1469 1302 1498">損傷の概要</p> <p data-bbox="1066 1525 1382 1760">橋脚の照明灯基礎部にひびわれと遊離石灰が見られる。中性化、雨水の浸透により内部では鉄筋の腐食が進行していると考えられる。</p>

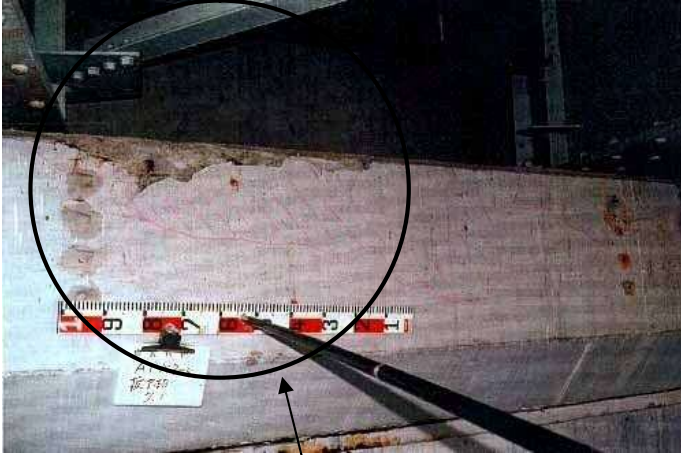
<p data-bbox="288 763 727 835">剥離・鉄筋露出が目視できる</p>		<p data-bbox="1158 264 1302 293">損傷の概要</p> <p data-bbox="1066 309 1390 613">橋台の縁端拡幅部に剥離・鉄筋露出が見られる。表面が塗装されているにもかかわらず、中性化および伸縮装置からの漏水が天端より浸透して、鉄筋が腐食膨張し、コンクリートが剥落したと考えられる。</p>

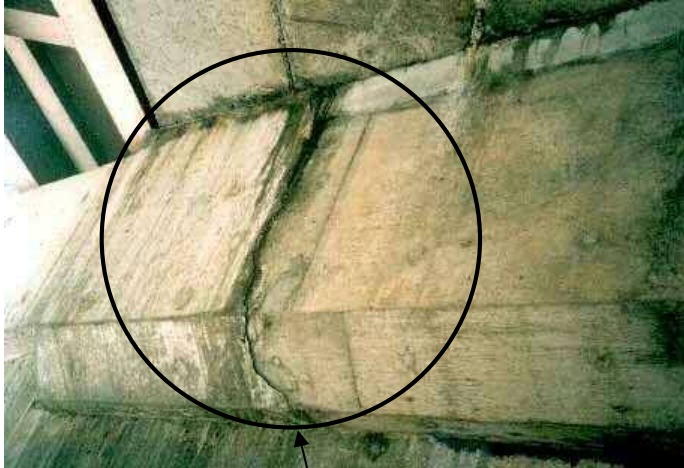
<p data-bbox="309 1361 748 1433">ひびわれ・漏水が目視できる</p>		<p data-bbox="1158 864 1302 893">損傷の概要</p> <p data-bbox="1066 909 1390 1249">橋台の縁端拡幅部に大規模なひびわれが見られる。伸縮装置からの漏水がひびわれから浸透するため、鉄筋が腐食している可能性が高い。そのため、ひびわれの周囲は入念な打音検査が必要である。</p>

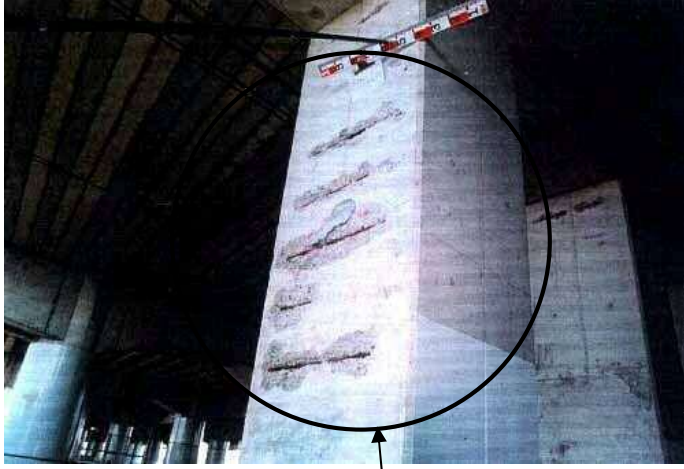
<p data-bbox="395 1989 834 2060">剥離・鉄筋露出が目視できる</p>		<p data-bbox="1158 1487 1302 1516">損傷の概要</p> <p data-bbox="1066 1532 1390 1733">脚柱部に剥離・鉄筋露出が見られる。中性化、雨水の浸透により鉄筋が腐食膨張し、コンクリートが剥落したと考えられる。</p>

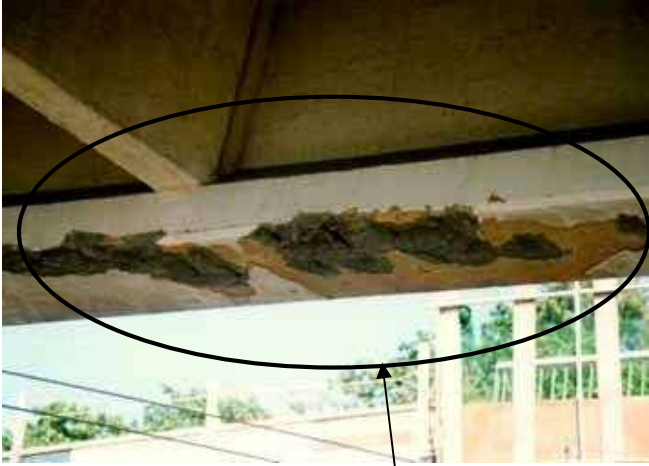
<p data-bbox="331 723 798 797">剥離・鉄筋露出が目視できる</p>	<p data-bbox="1139 230 1286 264">損傷の概要</p> <p data-bbox="1034 275 1391 521">断面修復を施した PC 主桁下面に剥離・鉄筋露出が見られる。補修が不完全であるため、鉄筋の腐食が進行し、コンクリートが剥落したと考えられる。</p>

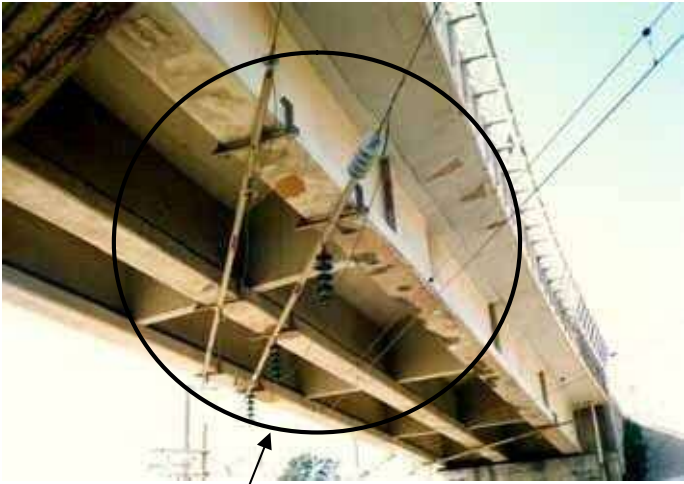
<p data-bbox="384 1328 834 1402">剥離・鉄筋露出が目視できる</p>	<p data-bbox="1139 819 1286 853">損傷の概要</p> <p data-bbox="1034 864 1391 1111">断面修復を施した PC 主桁下面に剥離・鉄筋露出が見られる。補修が不完全であるため、鉄筋の腐食が進行し、コンクリートが剥落したと考えられる。</p>

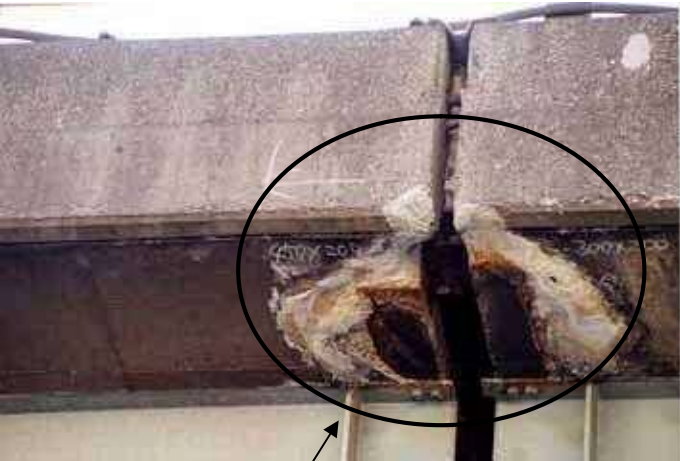
<p data-bbox="371 1939 821 2016">剥離・鉄筋露出が目視できる</p>	<p data-bbox="1139 1442 1286 1476">損傷の概要</p> <p data-bbox="1034 1487 1391 1688">伸縮装置下フランジの腐食により剥落した箇所に断面修復を施しているが、補修が不完全であるため、鉄筋の腐食が進行し、コンクリートが剥落したと考えられる。</p>
