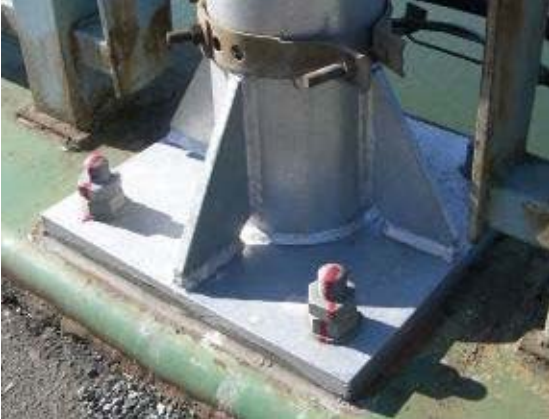
状 況	アンカーボルトにゆるみが確認された。
			要 因	振動によるものと考えられる。
			措置の目安	増し締めする必要があると考えられる。また、状況に応じてゆるみ止め対策を施す必要がある。
			備 考	
<b>a</b>

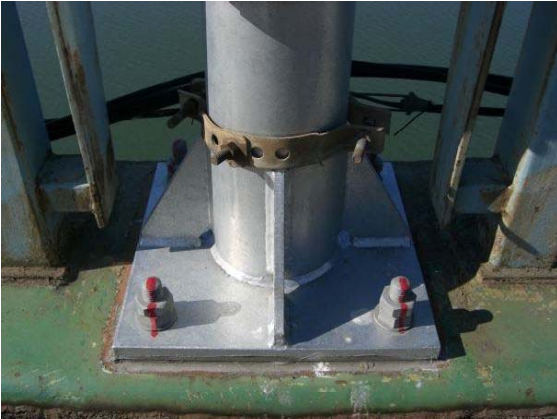
状 況	健全な状態である。
			要 因	—
			措置の目安	—
			備 考

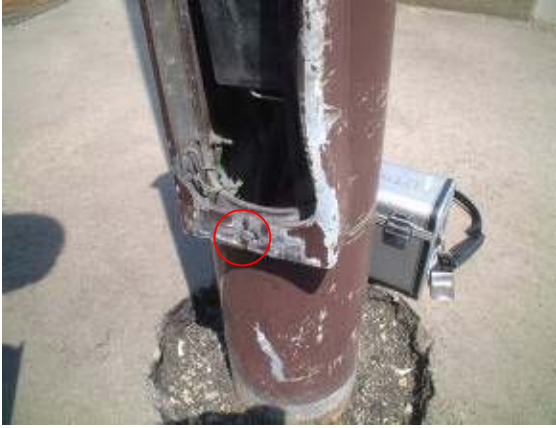
損傷 判定 区分	破断	部 位	開口部（電気設備用開口部）	
<b>e</b>

状 況	電気設備用開口部の蓋の取付けボルトが破断している。
			要 因	衝突によるものと考えられる。
			措置の目安	ボルトの交換と、開口部を補修する必要がある。
			備 考	
<b>c</b>	<del> </del>		状 況	<del> </del>
			要 因	<del> </del>
			措置の目安	<del> </del>
			備 考	<del> </del>
<b>a</b>

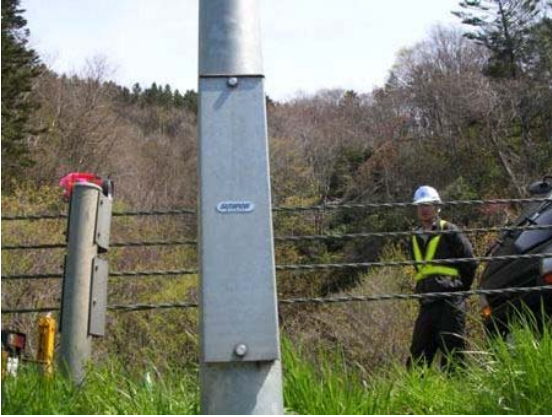
状 況	健全な状態である。
			要 因	—
			措置の目安	—
			備 考

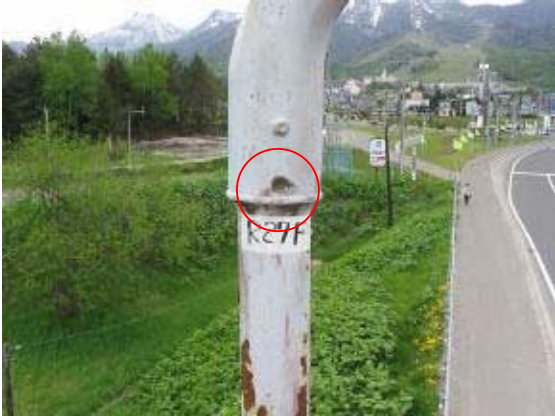
損傷 判定 区分	破断	部 位	支柱継手部（上下管取付部）	
<b>e</b>

状 況 上下管の取付部が鞘管構造となっており，この部位のボルトが破断している。	要 因 振動によるものと考えられる。
<b>c</b>

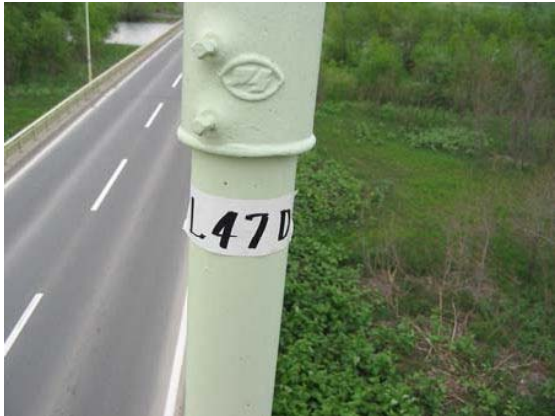
状 況 健全な状態である。	要 因 —
			措置の目安 —	備 考

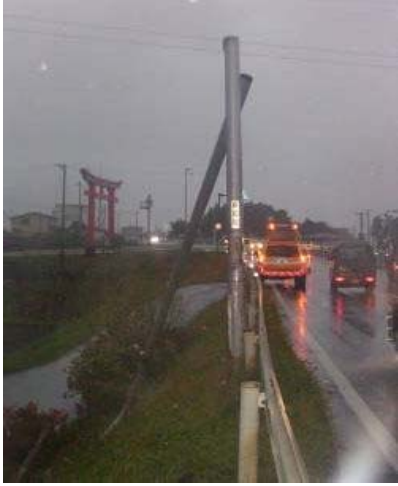
損傷 判定 区分	破断	部 位	支柱	
<b>e</b>

状 況	支柱の溶接継手部の腐食により、破断、照明柱上側が落下した状況が確認される。
			要 因	溶接継手部内側からの腐食により破断したと考えられる。
			措置の目安	速やかに撤去し、更新する必要があると考えられる。
			備 考	
<b>c</b>	 		状 況	 
			要 因	 
			措置の目安

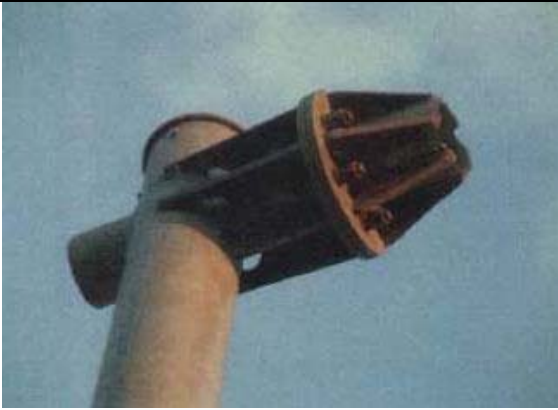
損傷 判定 区分	破断	部 位	支柱横梁（基部）	
<b>e</b>

状 況	標識の横梁の基部がき裂により破断して落下した状況が確認される。
			要 因	強風などによる疲労き裂が考えられる
			措置の目安	更新する必要があると考えられる。
			備 考	
<b>c</b>

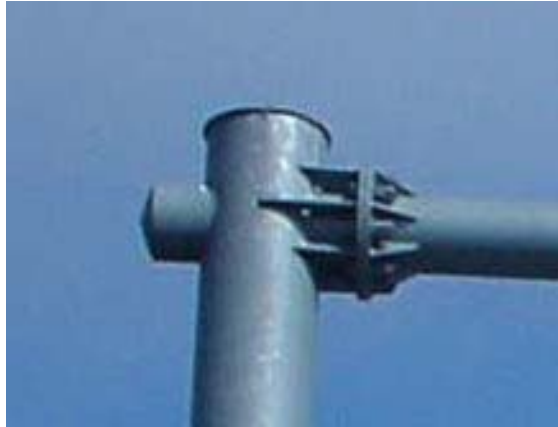
状 況	健全な状態である。
			要 因	—
			措置の目安	—
			備 考

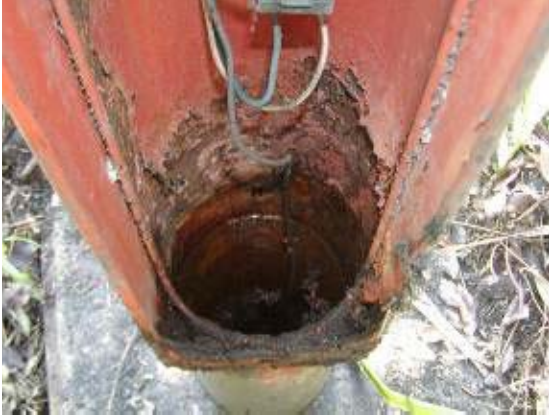
損傷 判定 区分	滞水	部 位	開口部（支柱内部）	
<b>e</b>

状 況	支柱内部に雨水の滞水が確認できる。
			要 因	開口部から進入したものと考えられる。
			措置の目安	支柱内部の滞水除去と、清掃後、補修塗装が必要である。
			備 考	
<b>c</b>

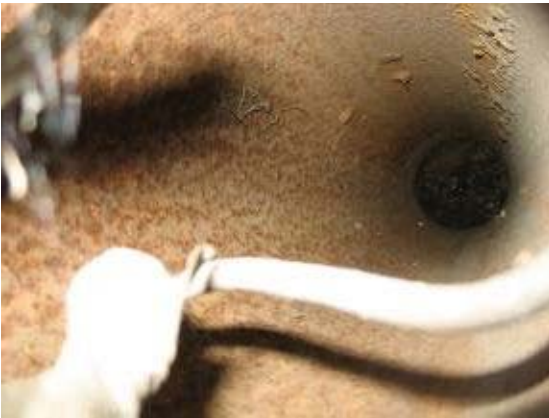
状 況	支柱内部に滞水の形跡が認められる。
			要 因	開口部から進入したものと考えられる。
			措置の目安	支柱内部の清掃後、補修塗装が必要であると考えられる。
			備 考	
<b>a</b>

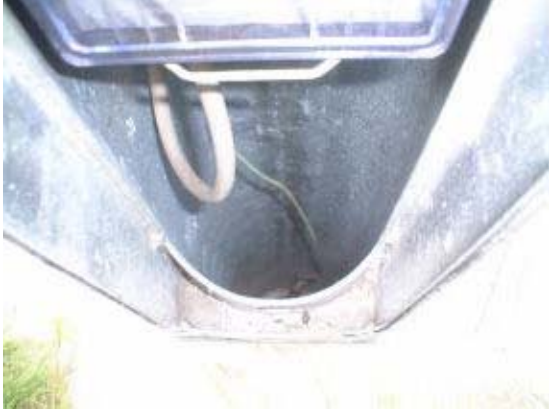
状 況	健全な状態である。
			要 因	—
			措置の目安	—
			備 考

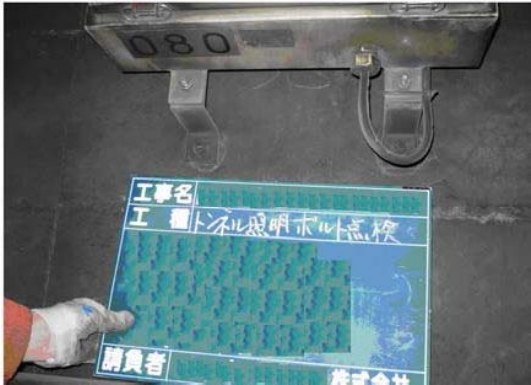
状 況	腐食が生じている。断面の減少等は認められない。
			要 因	経年的な劣化や、大気中の化学腐食成分等の外的要因によるものと思われる。
			措置の目安	次回点検までに腐食が著しく進行する恐れがある場合は、新規部材に更新する必要がある。
			備 考	
a

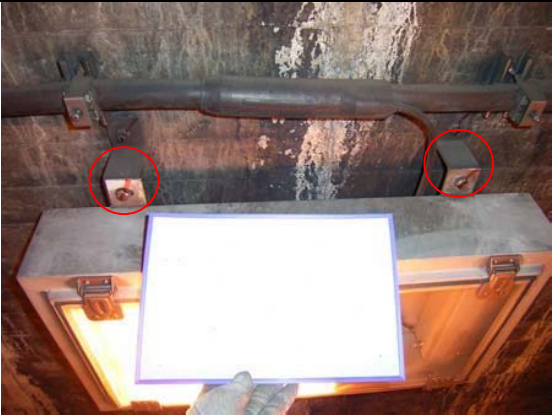
状 況	健全な状態である。
			要 因	—
			措置の目安	—
			備 考	赤丸部の取付部
