恵下埋立地（仮称）の工事区域内における鉛の土壤汚染状況調査について（中間報告）

1 鉛の土壤汚染状況調査（中間報告）について

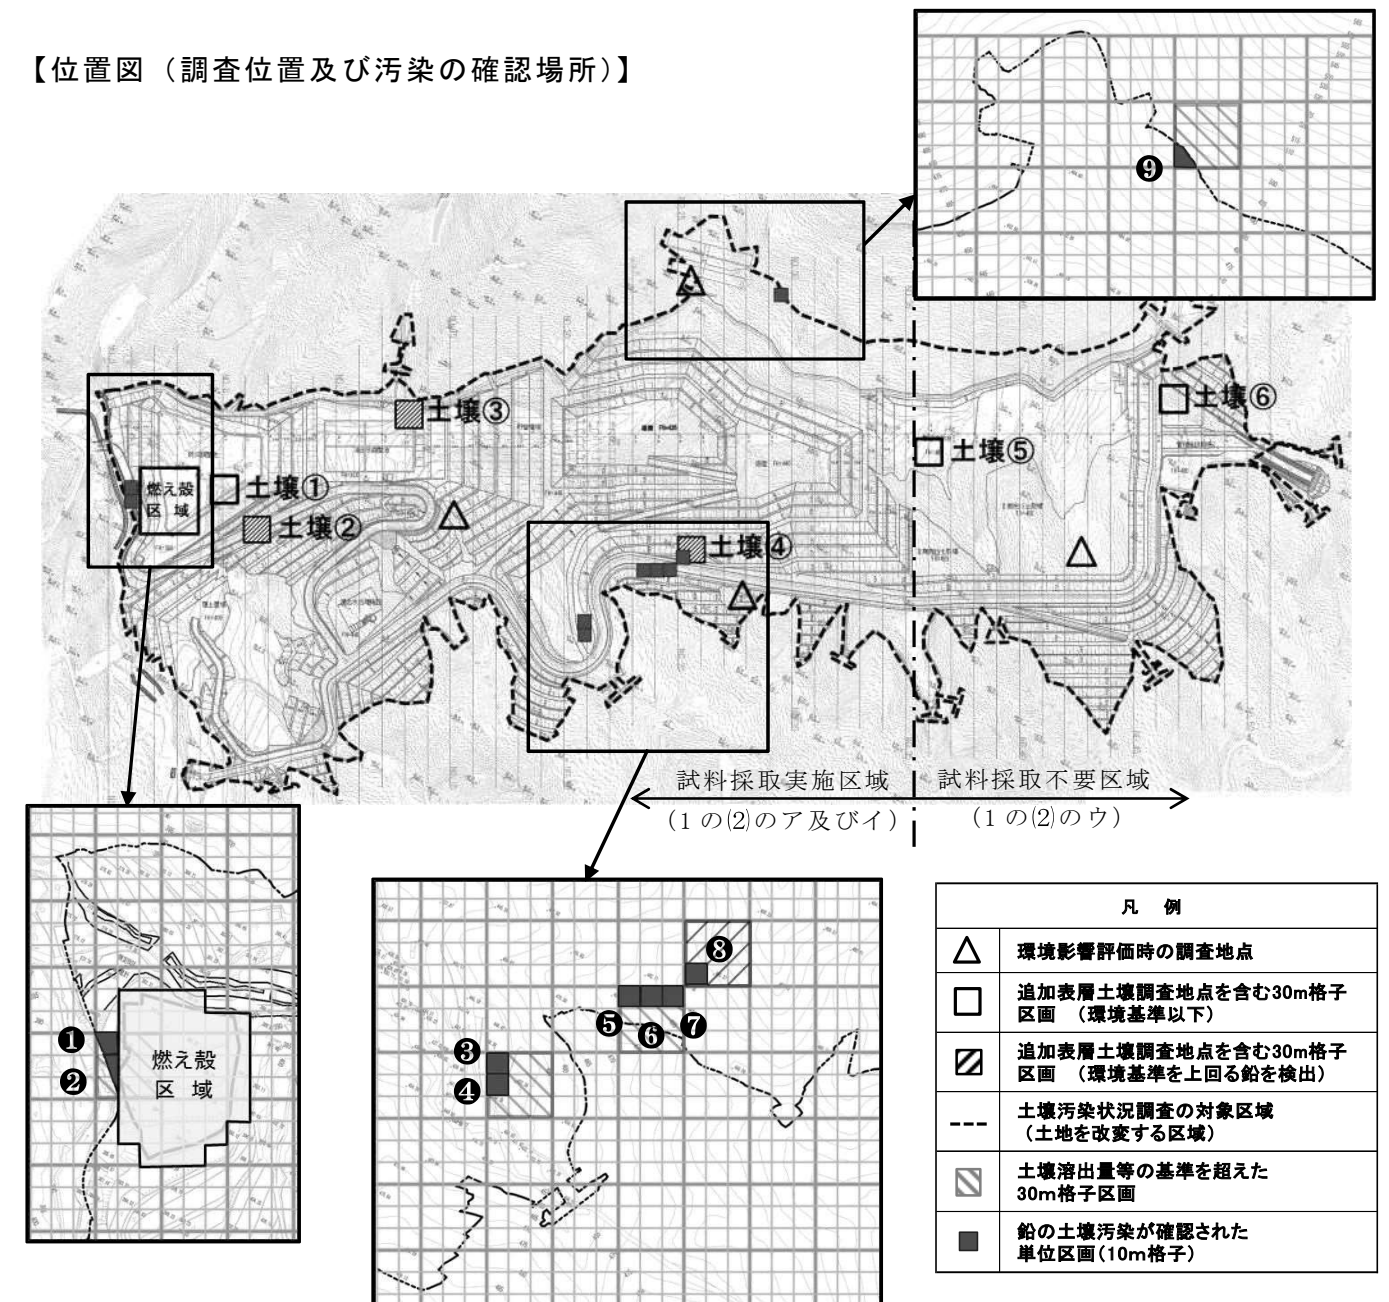
【位置図（調査位置及び汚染の確認場所）】

調査の結果、以下の土地について、鉛による土壤汚染を確認しました。（位置図参照）

- (1) 鉛の土壤溶出量基準を超過した土地：単位区画 9 か所（約 900 ㎡）
- (2) 鉛の土壤含有量基準を超過した土地：単位区画 1 か所（約 100 ㎡）

調査項目	単位	基準	①	②	③	④	⑤	⑥	⑦	⑧	⑨
鉛の土壤溶出量	mg/L	0.01	0.014	0.018	0.030	0.020	0.021	0.023	0.013	0.012	0.025
鉛の土壤含有量	mg/kg	150	47	47	16	16	18	18	18	29	240

- (1) 土壤汚染が確認された単位区画 9 か所（約 900 ㎡）については、汚染のある区域として指定するなど、土対法に基づく手続きを進めます。
- (2) 当該区画については、土壤汚染の深さを特定した後、建設工事の施工前に、土壤汚染対策（汚染の除去や封じ込め等）を実施します。
- (3) 土壤汚染が認められなかった区域については、建設工事を再開します。
