恵下埋立地(仮称)の工事区域内における土壌汚染の詳細調査結果について

平成29年6月末から実施した鉛の土壌汚染状況調査により、土壌汚染が確認された9区画の内、現在の工事区域外の⑨を除く8区画の深さ方向の汚染状況の調査を実施しました。

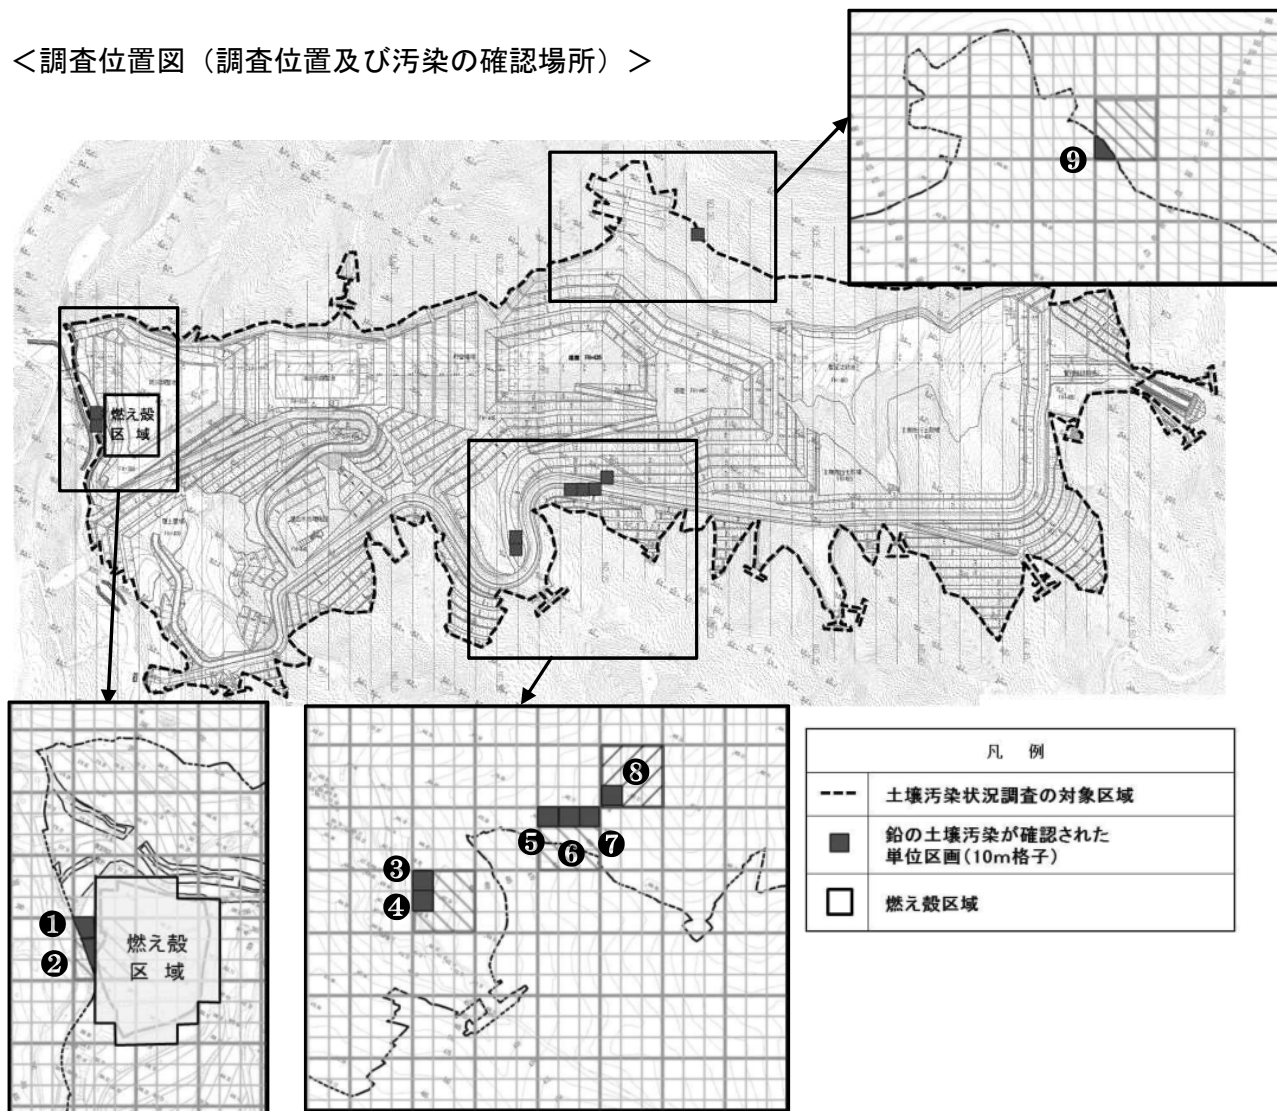
<調査位置図(調査位置及び汚染の確認場所)>

以下の調査結果のとおり、表層土壌より下部の土壌については、①区画で0.8m、③区画で3.2m、④区画で2.0mの深さで汚染の基準を超過しました。

それ以外の5区画については、表層土壌の下部での汚染は確認されませんでした。
