被爆遺構展示館モニタリング業務

報告書

令和4年5月

(公財) 広島市文化財団

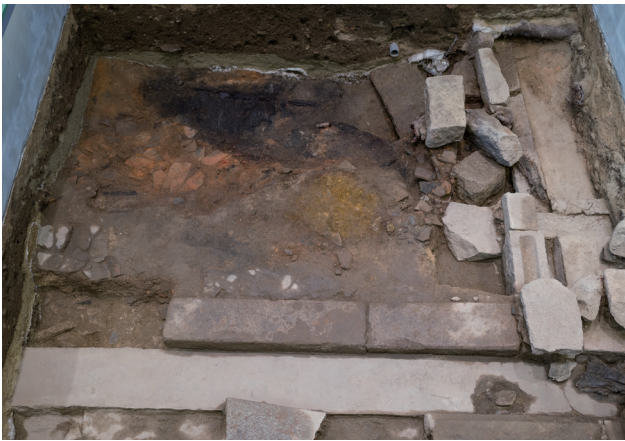
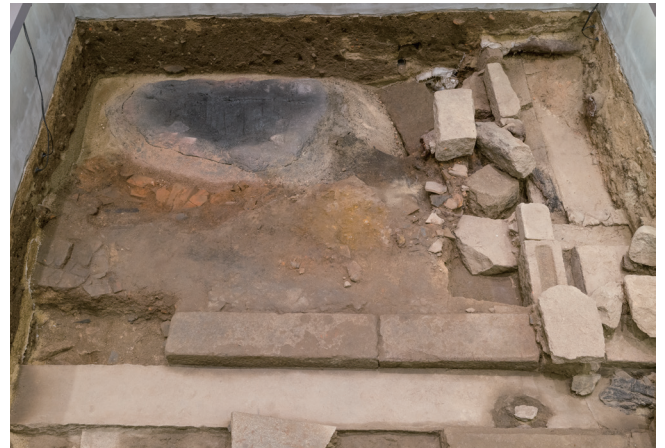
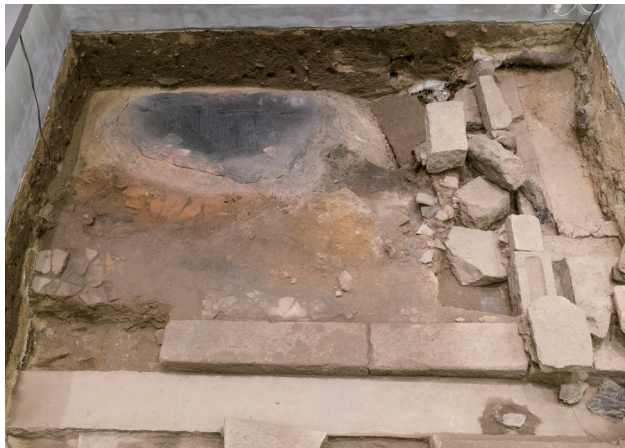
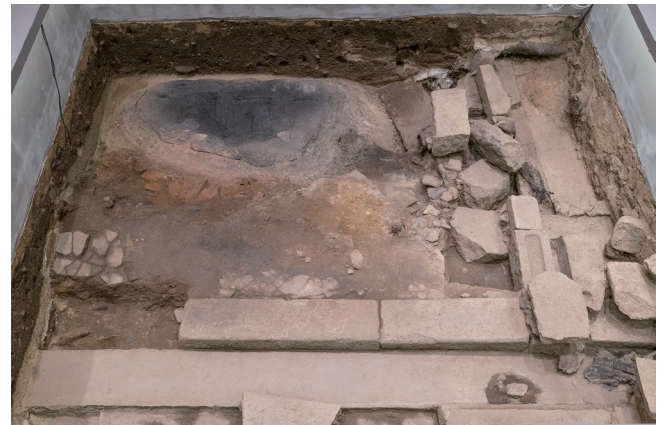
(1) 地中に埋蔵されていた遺構を発掘し、露出してから約3か月（モニタリング日：2/16、3/16、4/15、5/16）が経過したが、時間の経過とともに色調が変化しており、遺構の表層が乾燥してきているものとみられる。

- (1) 遺構表層の乾燥の影響か、壁面や炭化材が崩壊あるいは崩落しているとみられる。この場合、遺構表層の乾燥を抑える策を講じる必要がある。

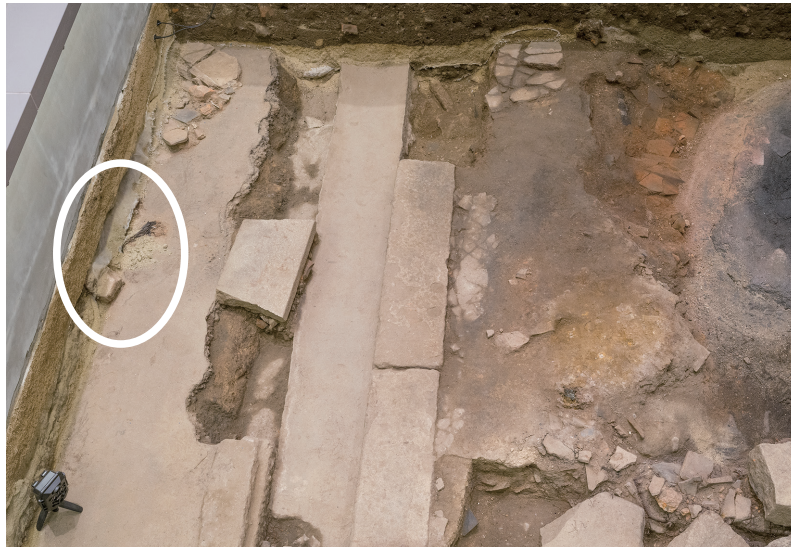
①東側の壁面が一部崩落したとみられる。

5/16
丸印の部分が崩落。

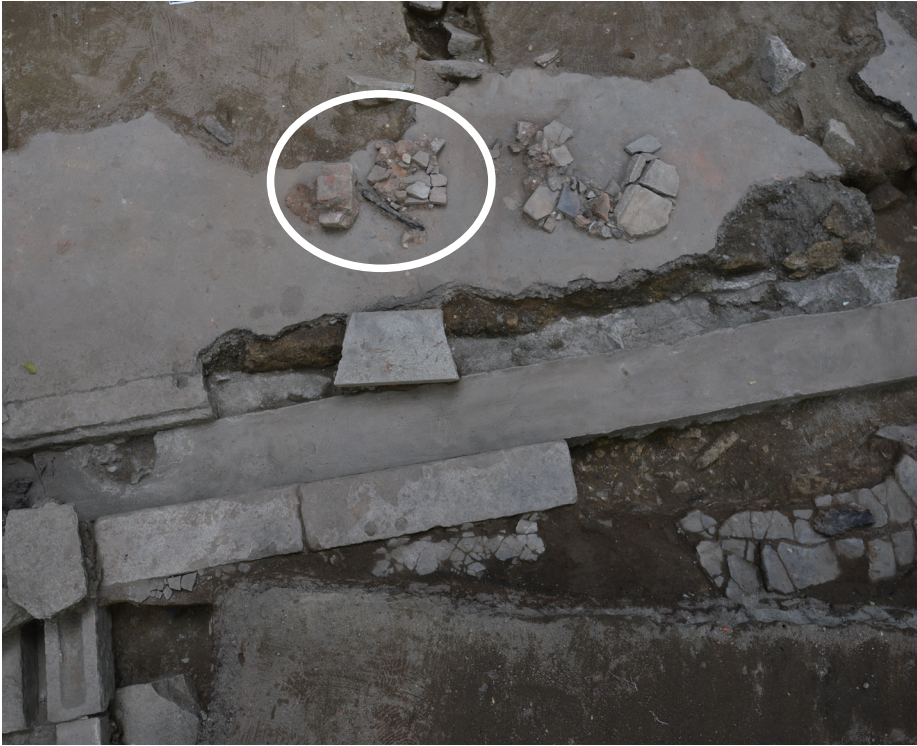
令和元年
丸印の部分が今回崩落した場所の下層部にある瓦礫。

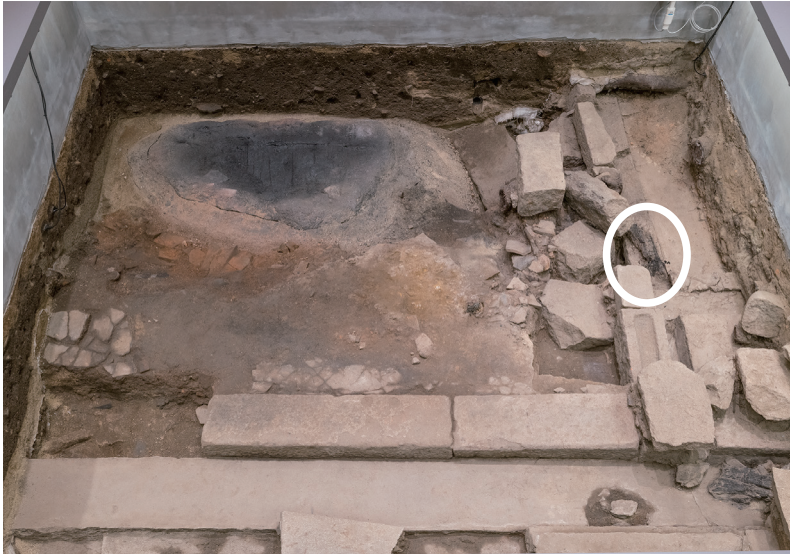
②北側石材列にある炭化材が一部崩壊し始めたと思われる。

5/16
丸印の部分が崩れ始めている。

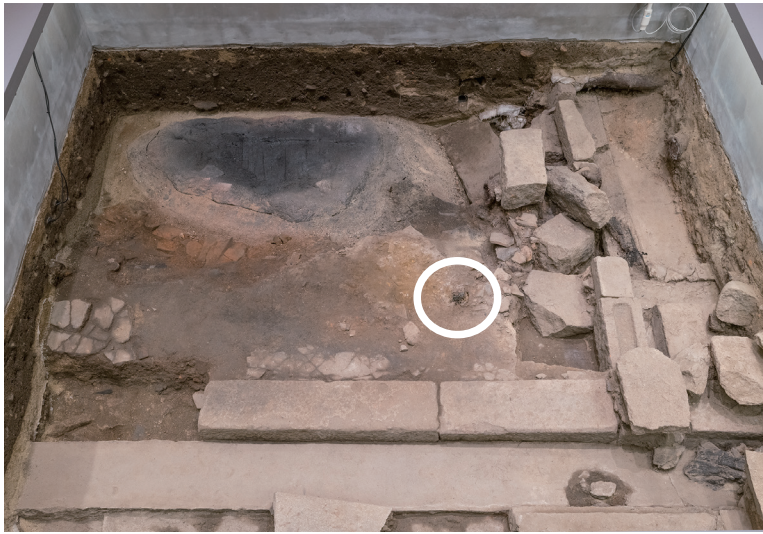
(2) 玄関土間と畳状炭化材の間にある焼土面の一部で、塩が析出しているとみられる。

5/16
丸印の部分が、析出
している場所。

- (2) 塩が析出しているとみられるため、まずは塩であるかどうかの分析が必要である。塩の場合、その種類により、遺構の劣化のメカニズムが異なることが想定されるため、塩の種類を特定し、対応策を講じる必要があると思われる。また、塩が析出している場合、原因を解明し、対応する必要がある。

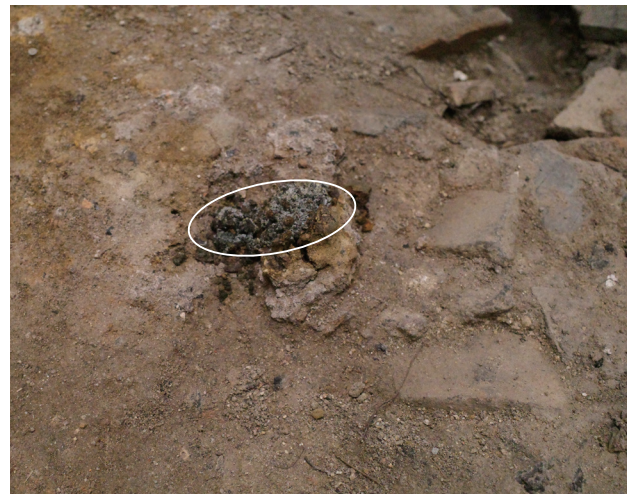
5/16
丸印の部分で、塩の析出か。
表層の割れとともに下層部分が表出。
