# 被爆遺構展示館モニタリング業務

## 報告書

令和4年6月

(公財) 広島市文化財団

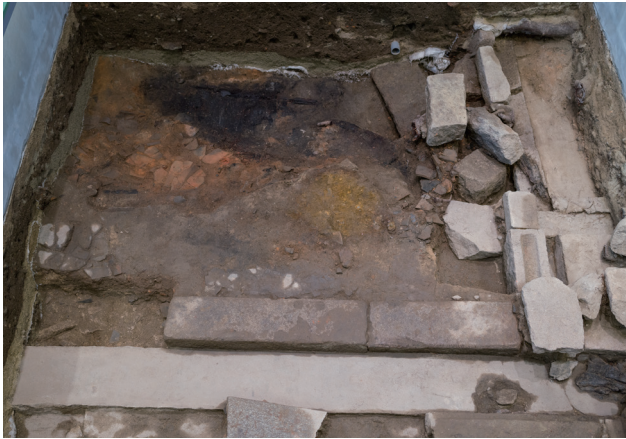
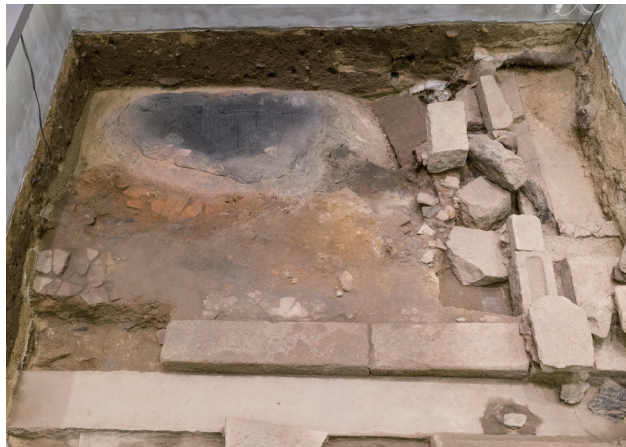
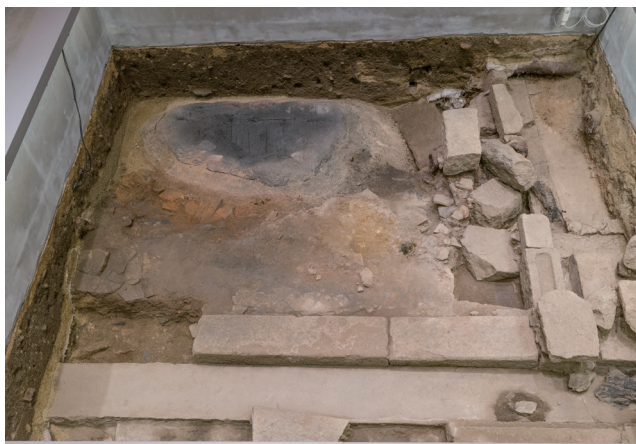
(1) 地中に埋蔵されていた遺構を発掘し、露出してから約4か月（モニタリング日：2/16、3/16、4/15、5/16、6/16）が経過した。モニタリング開始時から5月までは、遺構の色調の変化から時間の経過とともに遺構の表層が乾燥しているものとみられた。しかし、5月と6月の色調を比較すると、6月の方が遺構の表層が湿潤であるとみられる。

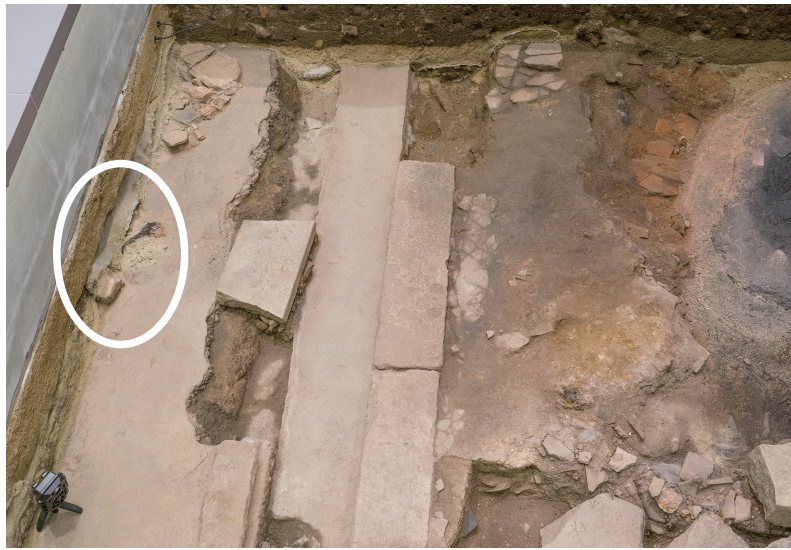
①先月、一部崩落が確認された東側の壁面は、その後変化はみられない。

5/16  
丸印の部分が崩壊。

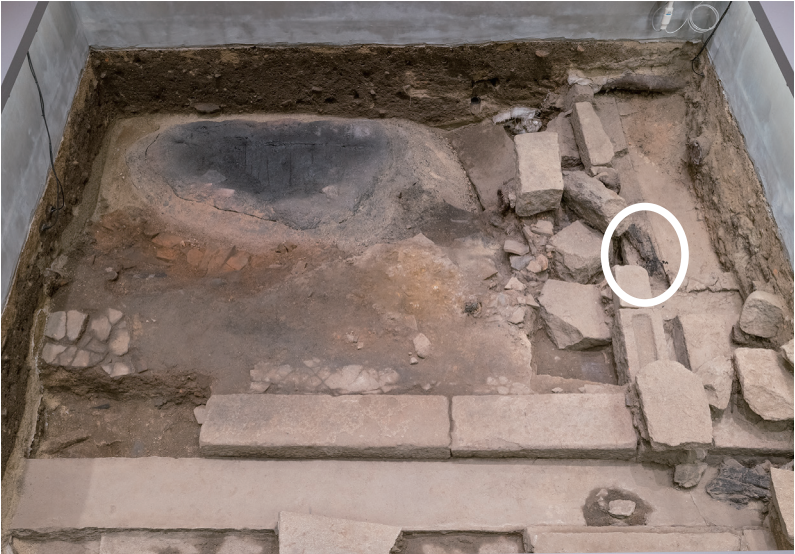
②北側石材列にある炭化材についても、先月から変化はないと思われる。

5/16  
丸印の部分が崩壊。

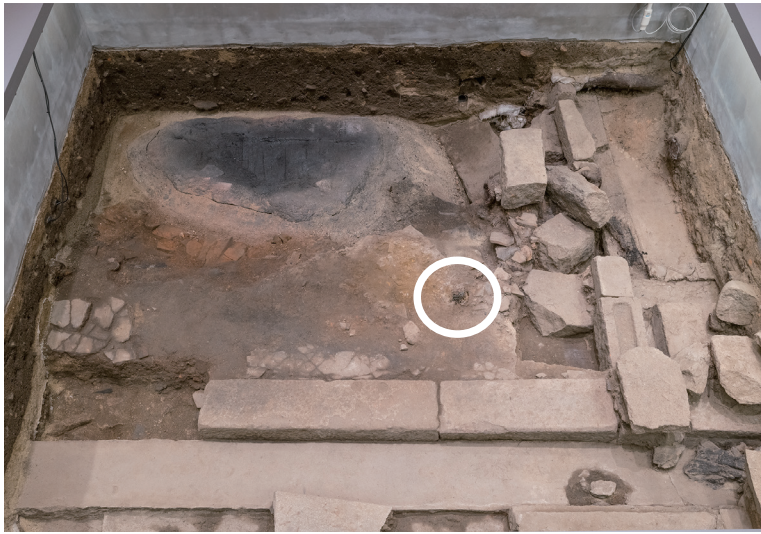
(2) 玄関土間と畳状炭化材の間にある焼土面の一部で、塩が析出しているとみられるが、析出範囲が先月よりも若干広がったように思われる。

5/16  
丸印の部分が、析出している場所。

- (1) 雨の日が多いためか、遺構表層の乾燥が抑えられているように思われる。
- (2) 塩が析出していると思われる場所は、範囲がわずかながら広がっているとみられる。  
早急に、今後の対応を検討する必要がある。

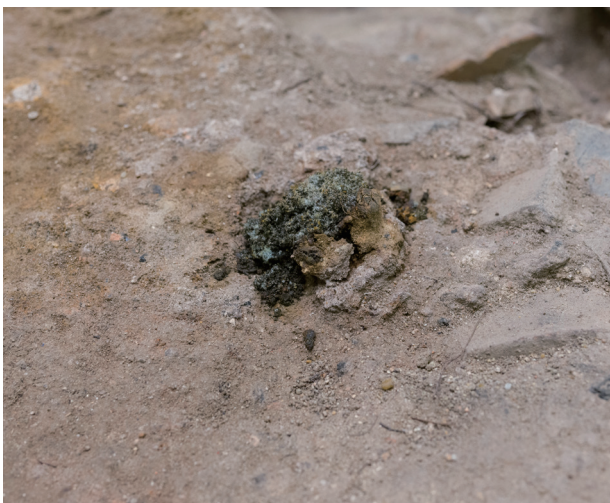
6/16  
下層部分の表出が広がったか。

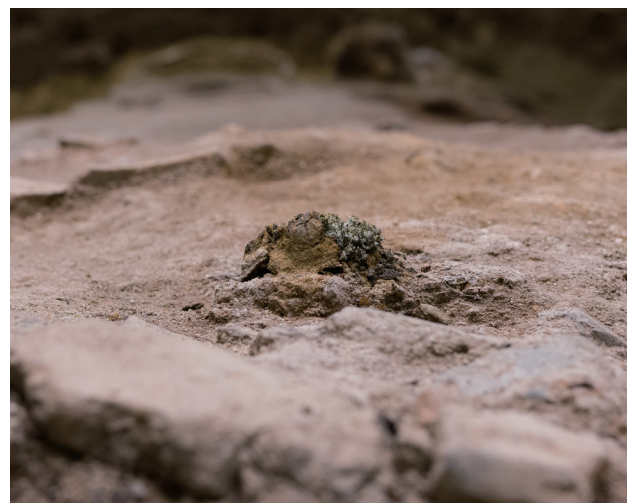
6/16  
塩が析出したと思われる場所は、横から見ると隆起している。

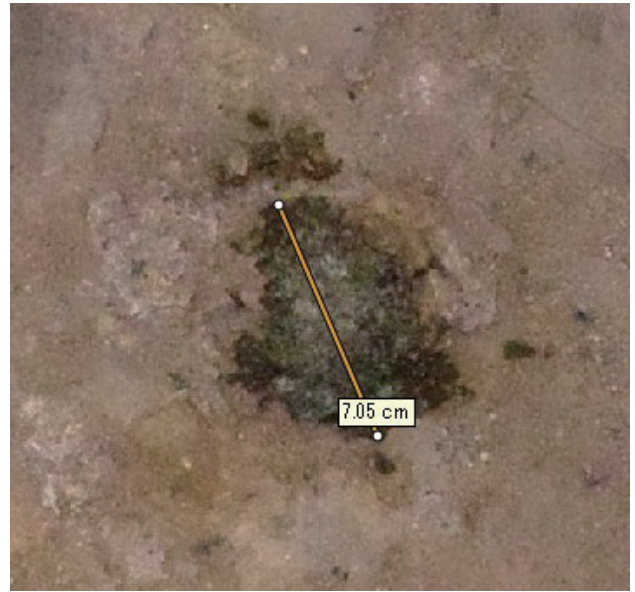
6/16  
オルソ画像。下層部分の表出は、7.05 c m  
程度ある。
