被爆遺構展示館モニタリング業務

報告書

令和4年7月

(公財) 広島市文化財団

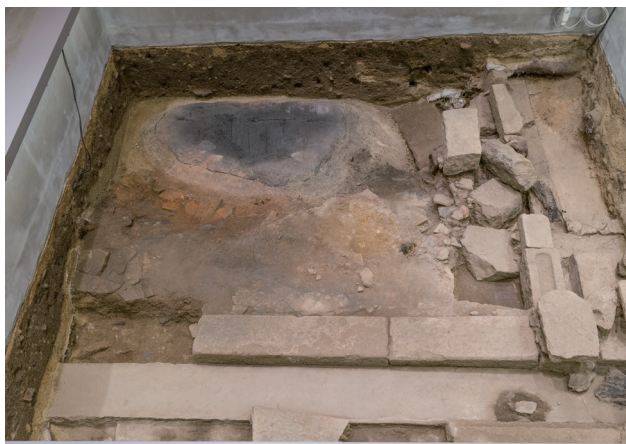
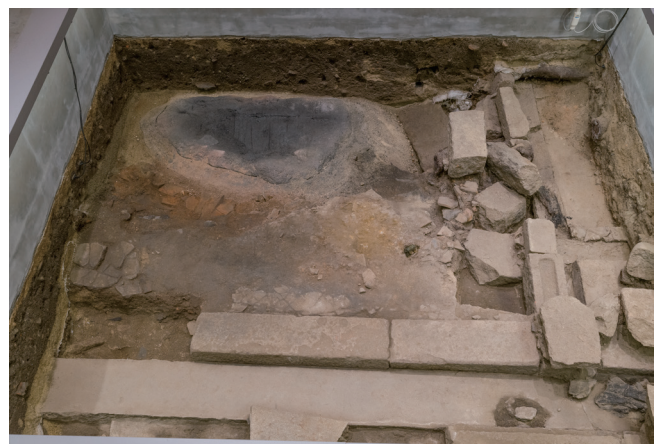
6月と7月の遺構表面を比べると、色調の変化がほとんどみられないことから、遺構表面の環境が落ち着いてきていると思われる。

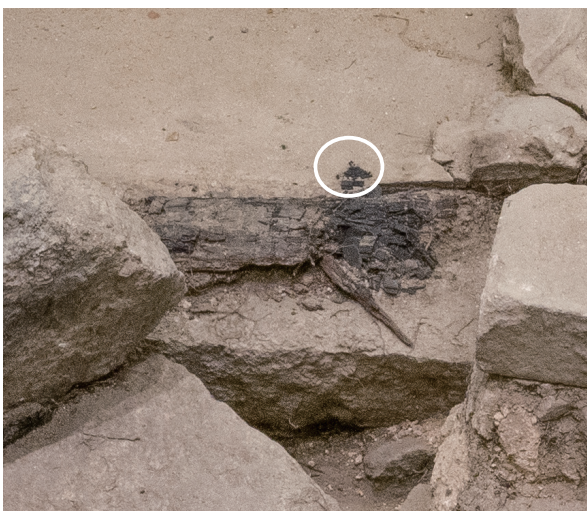
②北側石材列にある炭化材については、北側の石材上に落下した炭化材が6月よりも風化していた。

7/14
丸印の部分が6月よりも崩れ
ている。

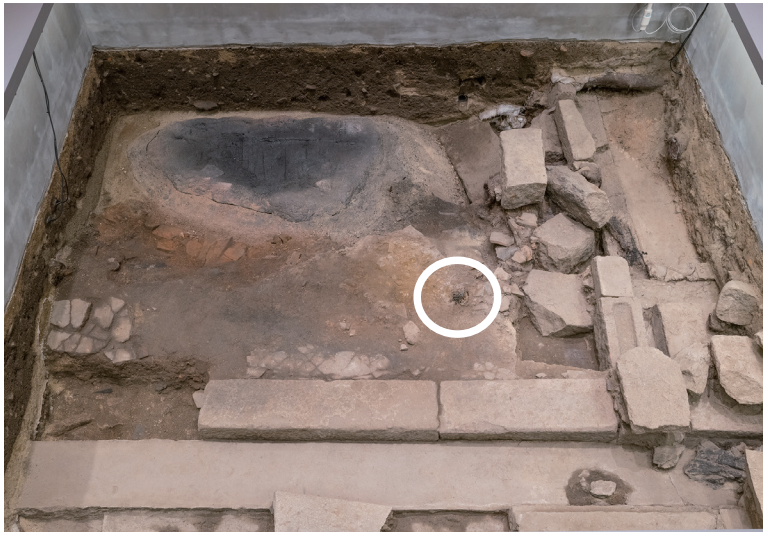
(2) 玄関土間と畳状炭化材の間にある焼土面の一部で、塩が析出しているとみられるが、析出範囲は先月から大きな変化はみられない。

5/16
丸印の部分が、析出している場所。

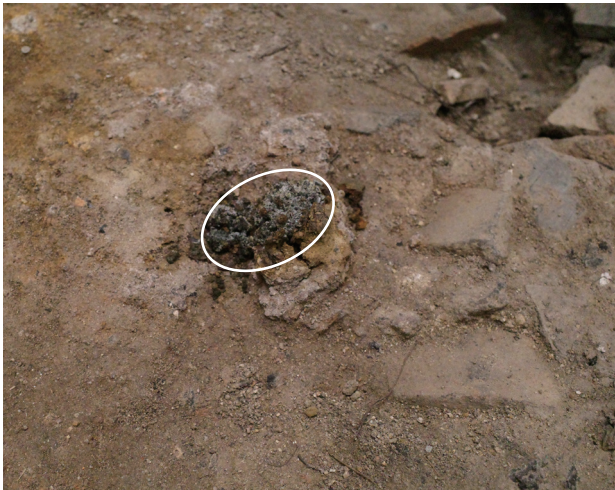
5/16
丸印の部分で、塩が析出か。表層の割れとともに下層部分が表出。

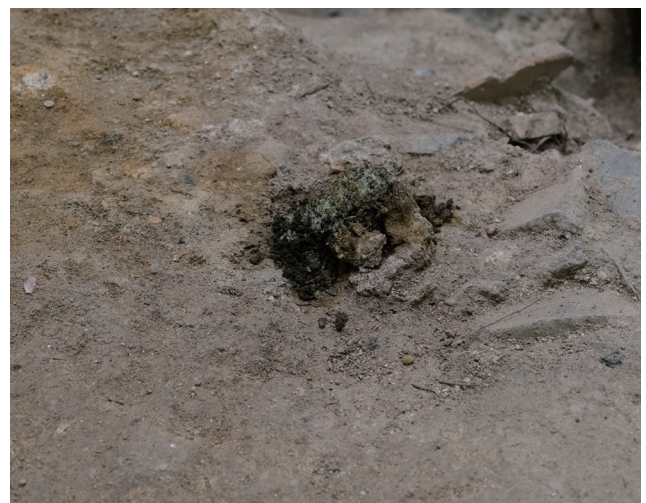
7/14
6月撮影時と比べると大きな変化はみられない。

- (1) 遺構内の環境変化が落ち着いてきたのか、遺構表層の乾燥や遺構内の劣化の進行が抑えられていると思われる。
- (2) 塩が析出していると思われる場所は、大きな変化はみられない。
析出した部分の解析結果が判明次第、今後の対応を検討する必要がある。

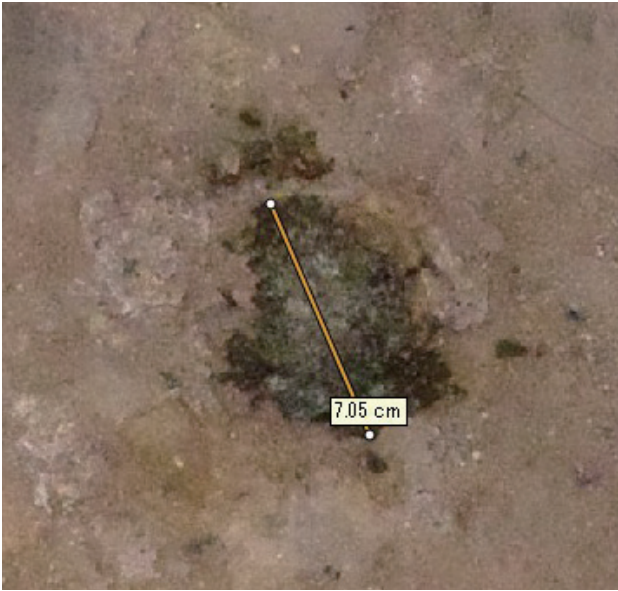
6/16
オルソ画像。下層部分の表出は、7.05 c m
程度ある。

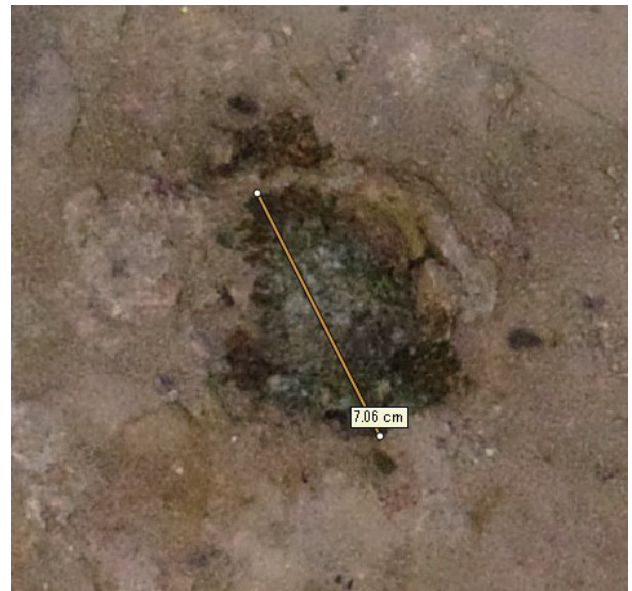
7/14
オルソ画像。下層部分の表出は、7.06 c m
程度ある。
