# 被爆遺構展示館モニタリング業務

## 報告書

令和4年8月

(公財) 広島市文化財団

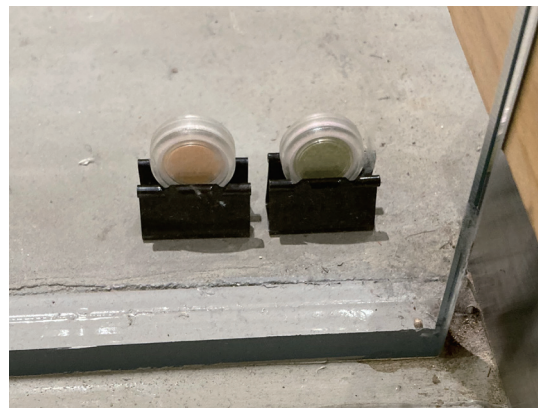
左：アンモニアインジケータ（8/1 時点）  
右：有機酸インジケータ（8/1 時点）

完全に变色し、該当ガスが基準値以上存在している。

- (1) 遺構表層の乾燥が先月よりも進んでいた。熱中症対策のため、空調をつけていることが関係している可能性がある。
- (2) 塩が析出していると思われる場所は、析出範囲が少し広がり、析出部分の表層の色調変化がみられた。析出した部分の分析結果をもとに、早急に今後の対応を検討する必要がある。
- (3) 簡易的な環境調査（パッシブインジケーター）の結果、展示館内の有機酸およびアンモニア濃度が基準値よりも高いことが判明した。今後は、多岐にわたる項目の環境調査を行い、環境改善を図ることが求められる。

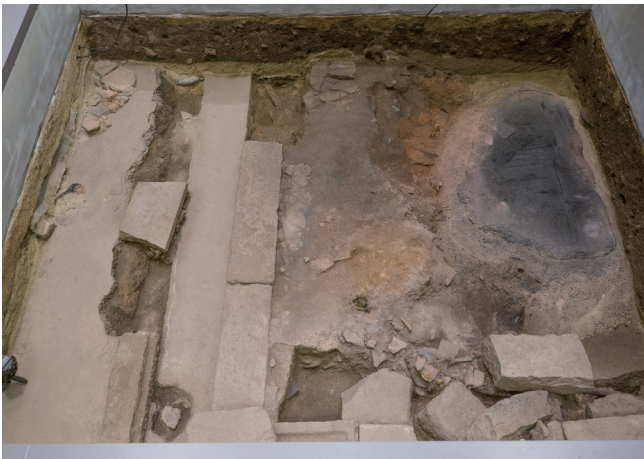
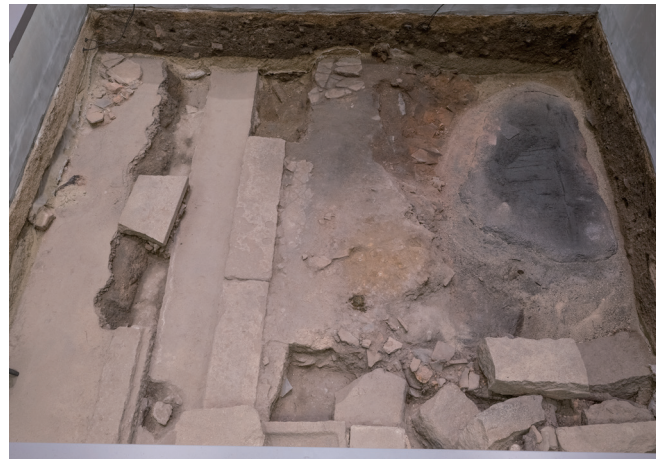
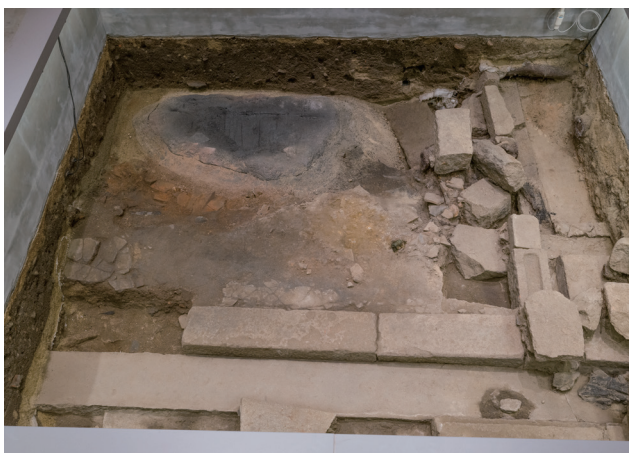
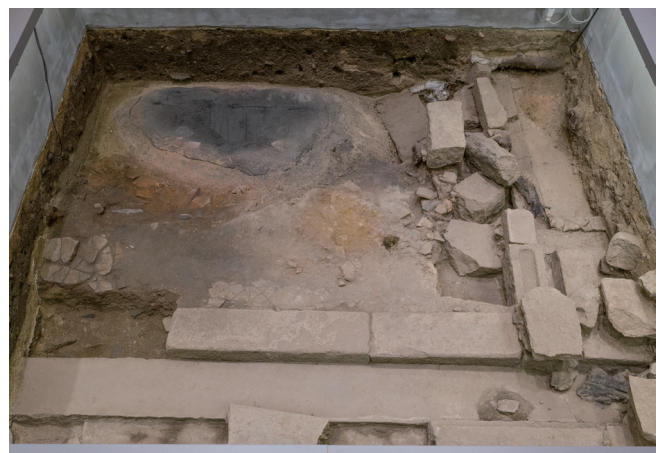
7月と8月の遺構表面を比べると、遺構中央部にある焼土面周辺の色調が白っぽくなり、遺構表層の乾燥が進んだと思われる。

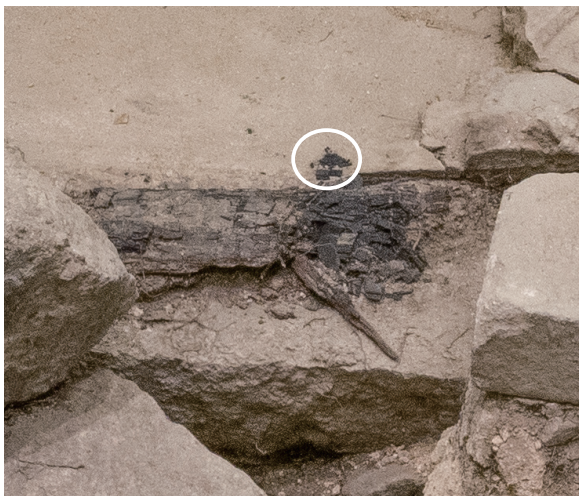
7/14  
丸印の部分が6月よりも崩れ  
ている。

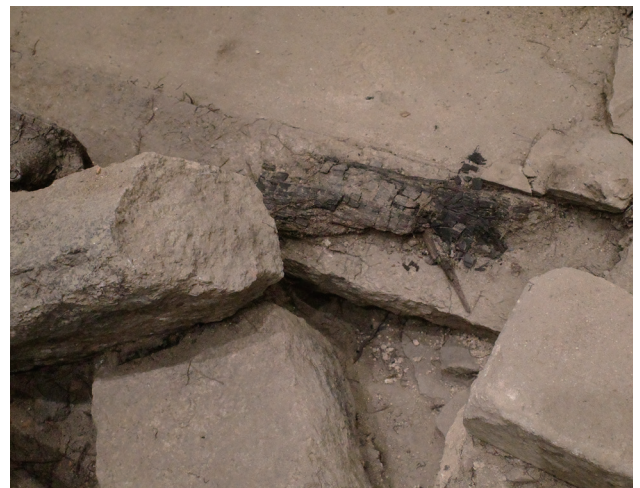
②北側石材列にある炭化材については、7月のモニタリング時から変化はない。

8/24  
7月から変化はない。

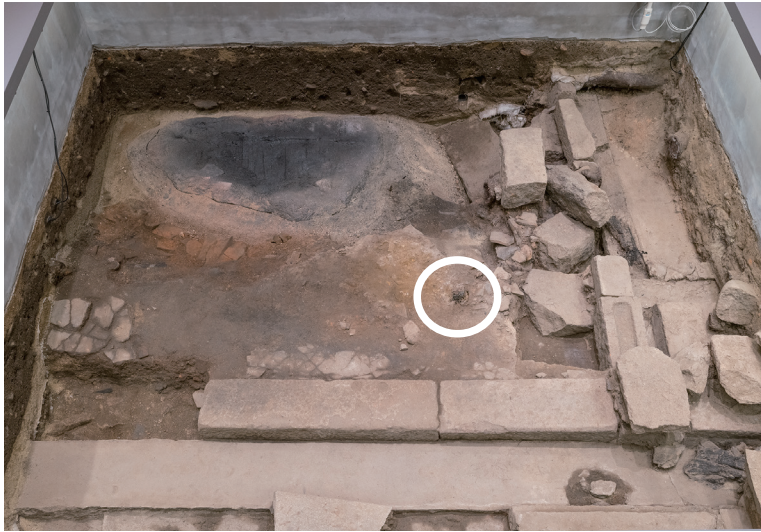
5/16  
丸印の部分が、析出している場所。

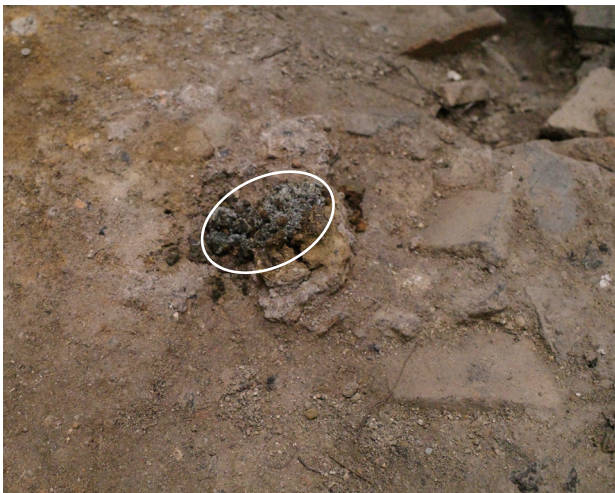
5/16  
丸印の部分で、塩が析出か。表層の割れとともに下層部分が表出。

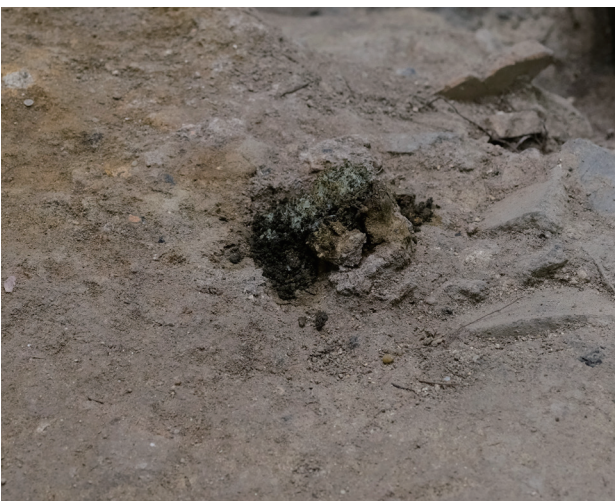
7/14  
6月撮影時と比べると大きな変化はみられない。

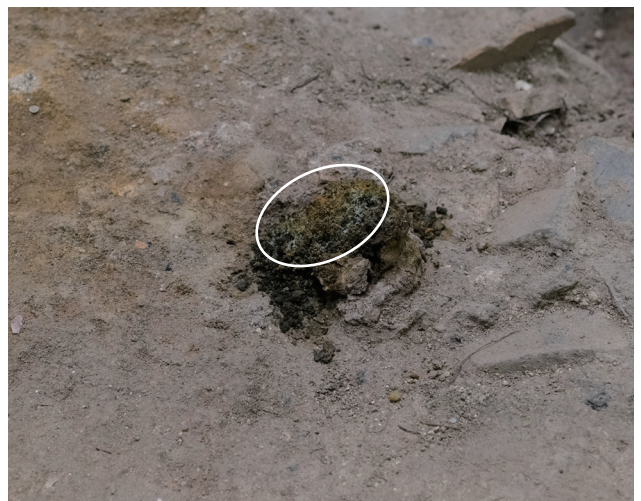
(2) 玄関土間と畳状炭化材の間にある焼土面の一部で、塩が析出しているとみられるが、析出範囲および色調に変化が見られた。

8/24  
表面の白かった部分が、茶色に変色したように見える。

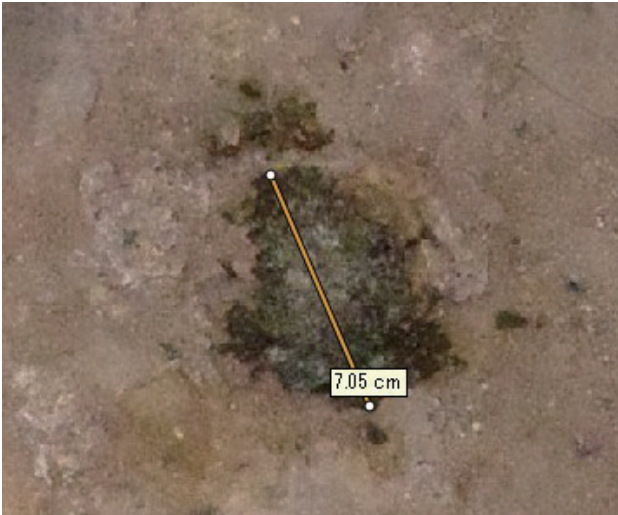
**6/16**  
オルソ画像。下層部分の表出は、7.05 c m  
程度ある。

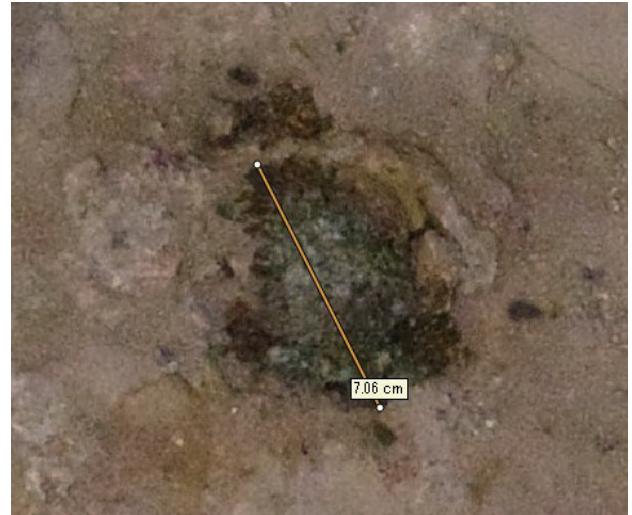
**7/14**  
オルソ画像。下層部分の表出は、7.06 c m  
程度ある。

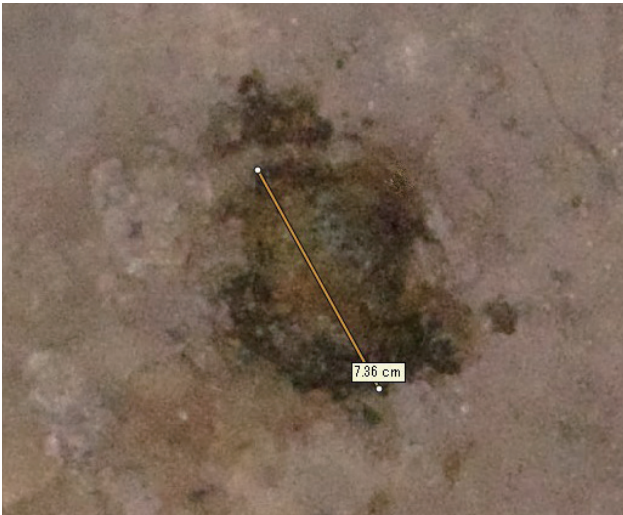
**8/24**  
オルソ画像。下層部分の表出は、7.36 c m  
程度ある。
