# 被爆遺構展示館モニタリング業務

## 報告書

令和4年9月

(公財) 広島市文化財団

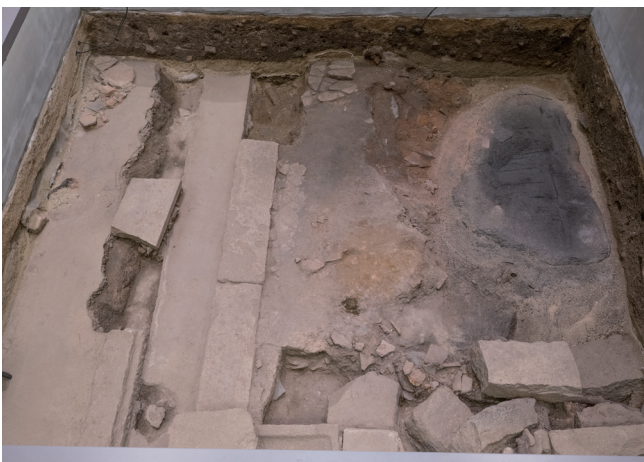
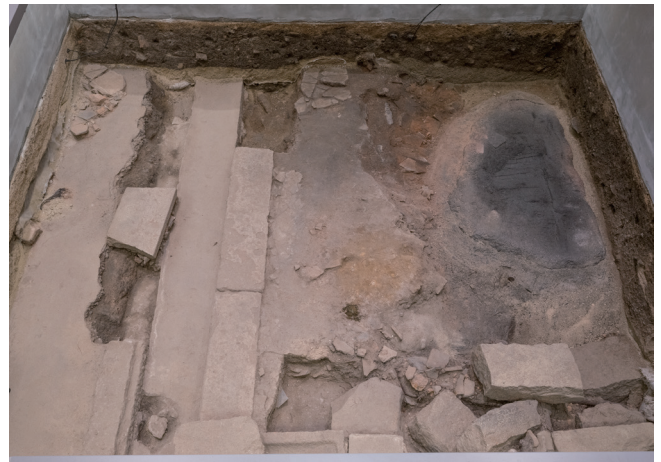
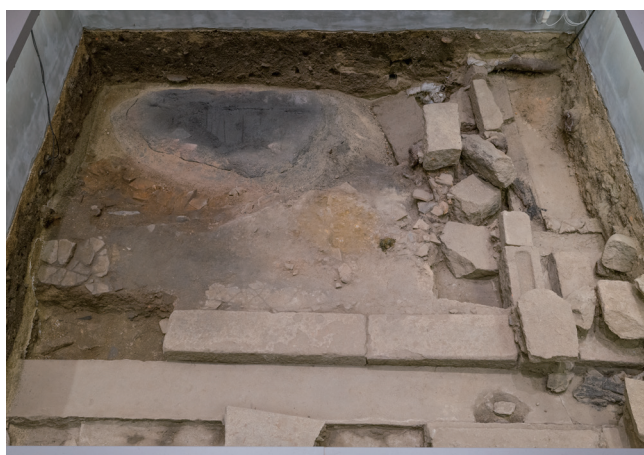
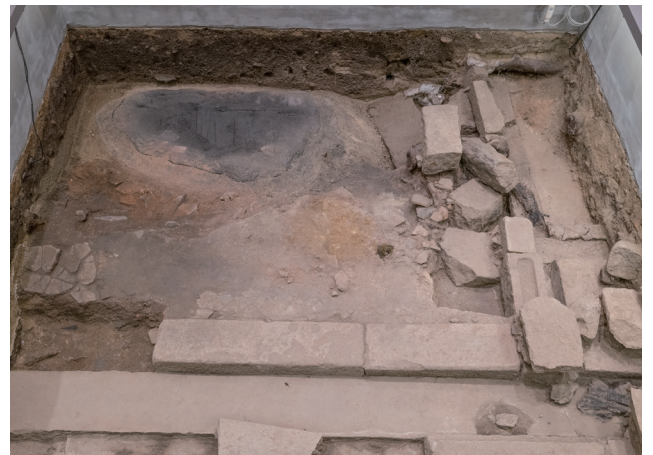
8月と9月の遺構表面を比べると、遺構表面の色調は変化しておらず、環境が安定していると思われる。

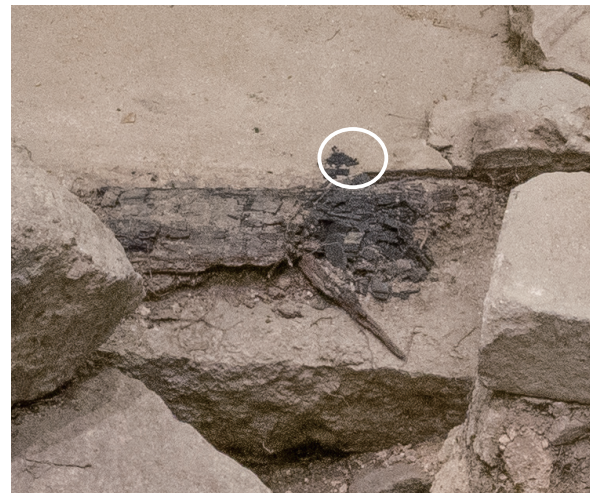
7/14  
丸印の部分が5月よりも崩れている。

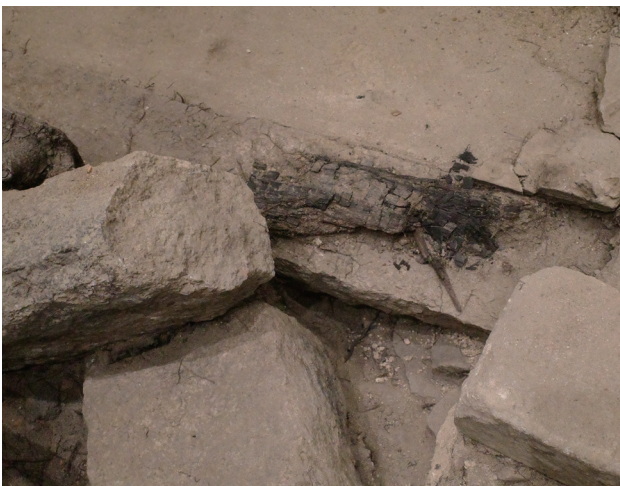
8/24  
7月から変化はない。

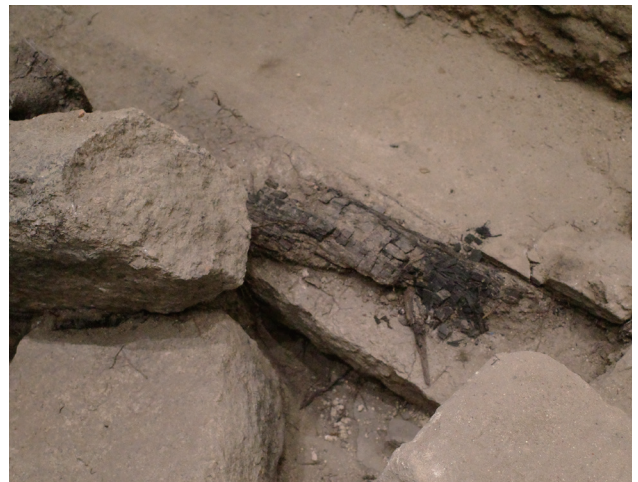
9/14  
8月から変化はない。

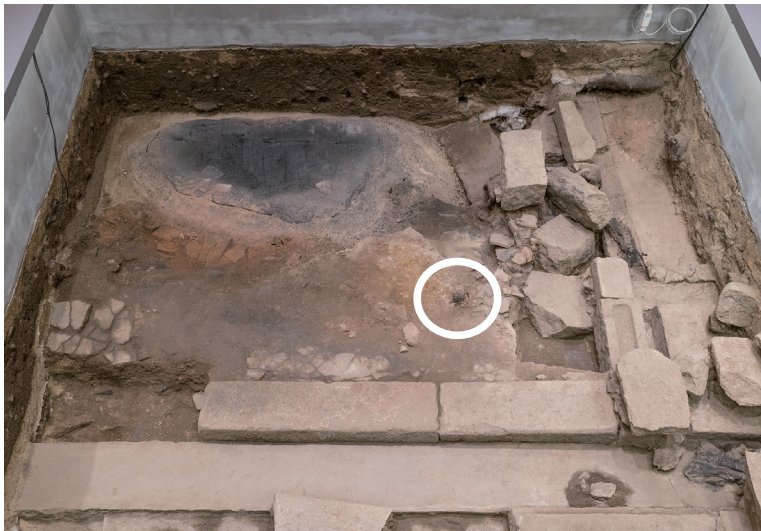
(2) 玄関土間と畳状炭化材の間にある焼土面の一部で析出した硫酸塩※が、時間の経過とともに茶色く変色しているようにみられる。

5/16  
丸印の部分が、析出している場所。

- (1) 空調機をつけているためか、遺構表層の状態や建屋内の環境は安定している。
- (2) 硫酸塩が析出している場所は、時間の経過とともに、析出範囲が少しずつ広がり、析出部分全体の色調変化がみられた。塩の分析結果をもとに今後の対応策について、専門機関と検討する必要がある。

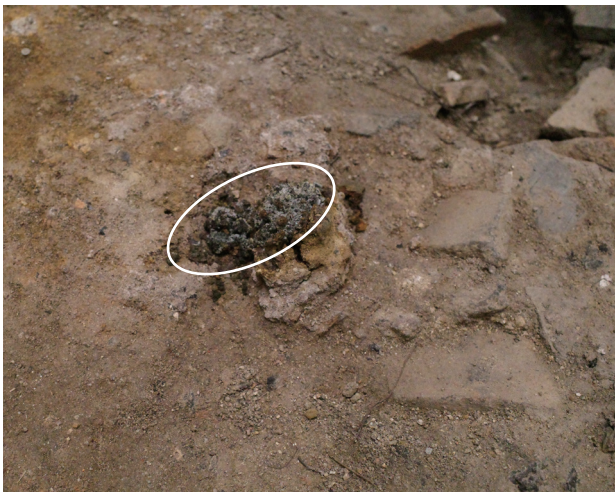
5/16  
丸印の部分で、塩が析出か。表層の割れとともに下層部分が表出。

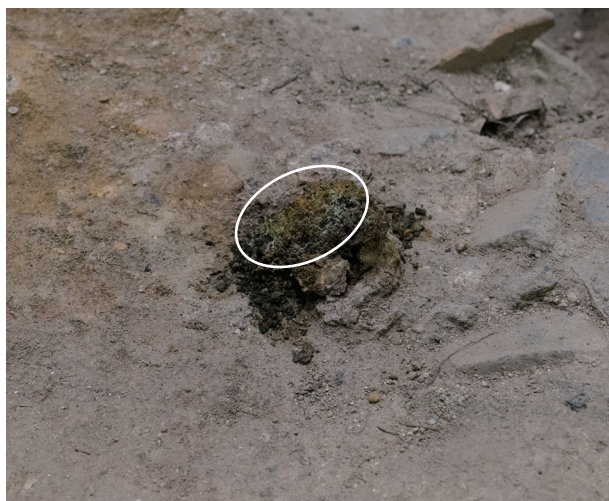
8/24  
表面の白かった部分が、茶色に変色したように見える。

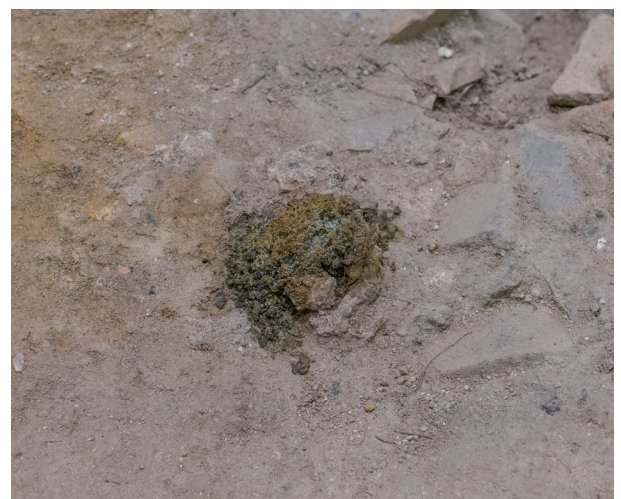
9/14  
全体的に表面が茶色く変色したように見える。

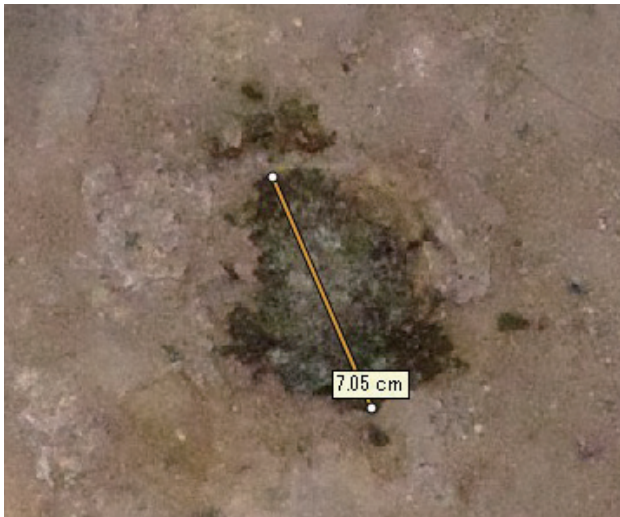
6/16  
オルソ画像。下層部分の表出は、7.05 c m  
程度ある。

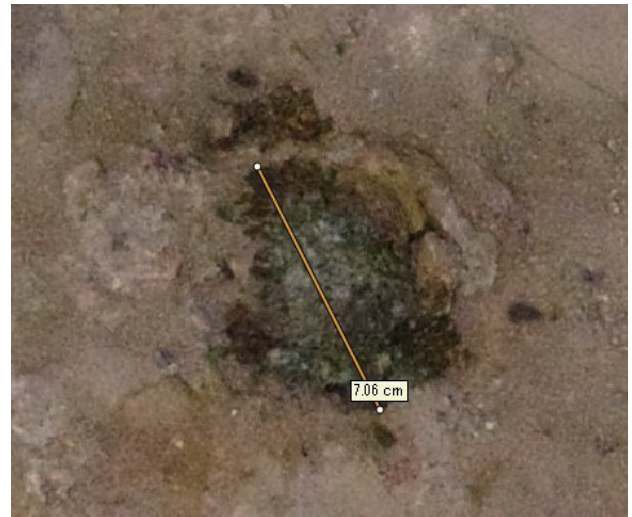
7/14  
オルソ画像。下層部分の表出は、7.06 c m  
程度ある。

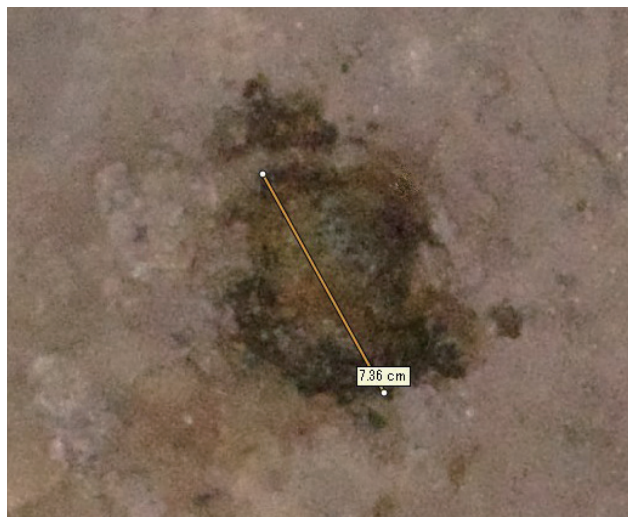
8/24  
オルソ画像。下層部分の表出は、7.36 c m  
程度ある。

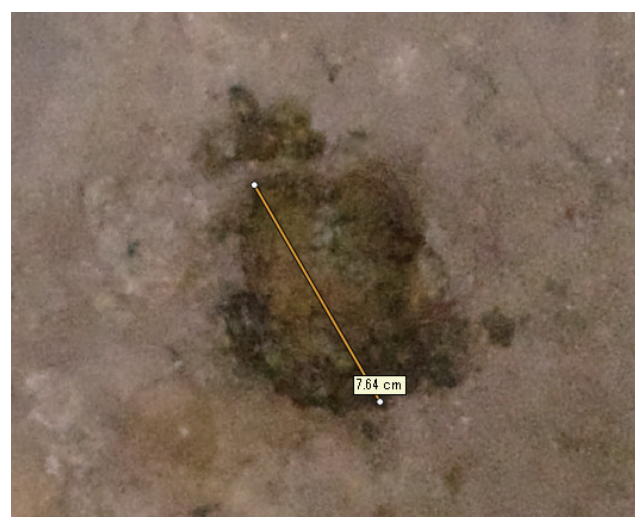
9/14  
オルソ画像。下層部分の表出は、7.64 c m  
程度ある。
