被爆遺構展示館モニタリング業務

報告書

令和4年10月

(公財) 広島市文化財団

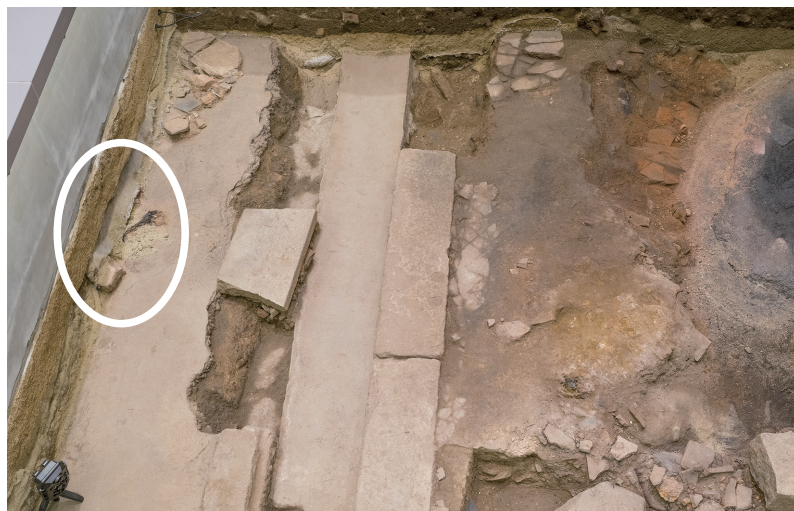
① 5月に一部崩落が確認された東側の壁面は、その後大きな変化はみられない。

5/16
丸印の部分が崩壊。

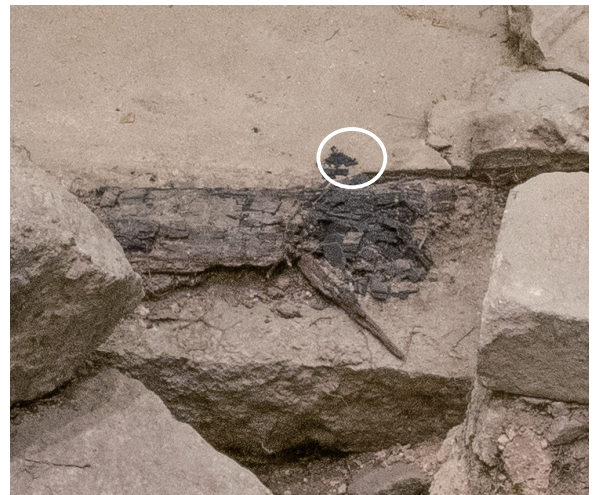
7/14
丸印の部分が5月よりも崩れている。

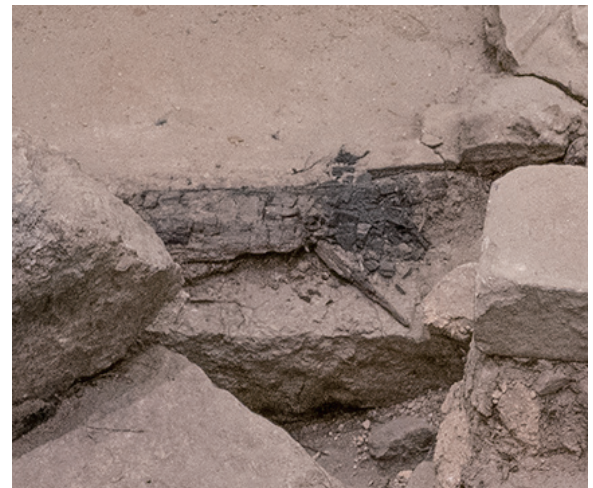
②北側石材列にある炭化材については、7月のモニタリング時から変化はない。

10/13
先月から変化はない。

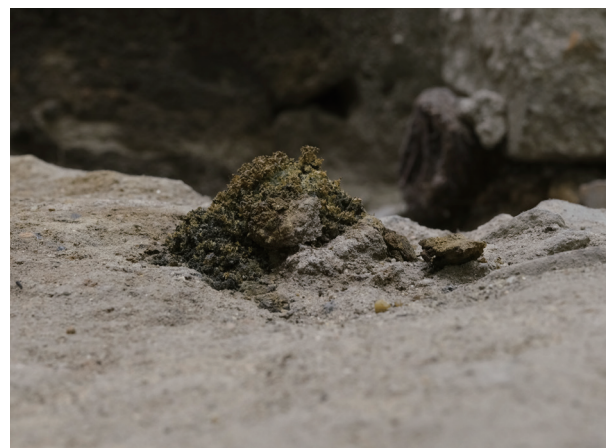
10/13
横から見ると、下層部が表出していることがよくわかる。

- (1) 焼土面に析出した硫酸塩については、現状のままにしておくのか、析出した部分を取り除くのか、専門家と検討の上、今後の方針を決める必要がある。
- (2) 西側壁面の白い物質およびコンクリートと土層の間の白い物質がそれぞれどのような物質であるか成分分析をする必要があると思われる。結晶が析出した部分は、析出の進行とともに、遺構が崩壊する可能性もあるため、専門家を交え、今後の対応策を検討する必要がある。

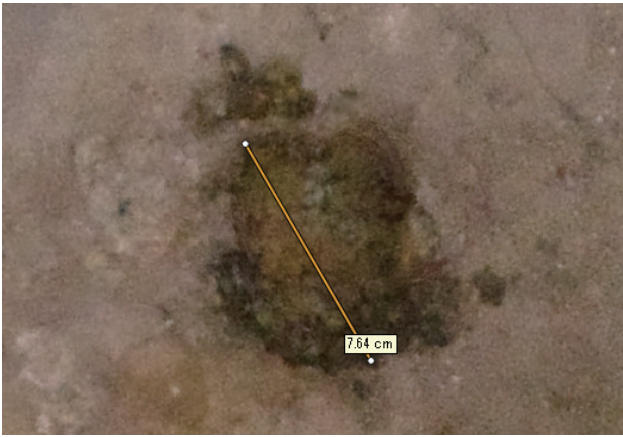
9/14
オルソ画像。下層部分の表出は、7.64 c m
程度ある。

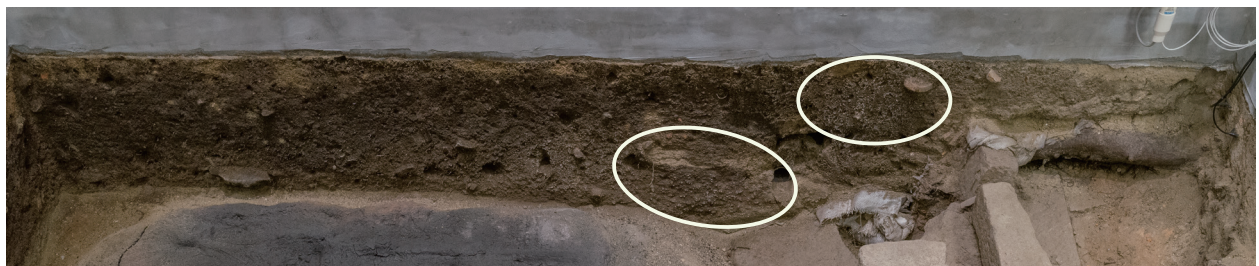
② 西側壁面に塩と思われる白い物質が析出している。

9/14 向かって右側の壁面に白い結晶のようなものが付着している。

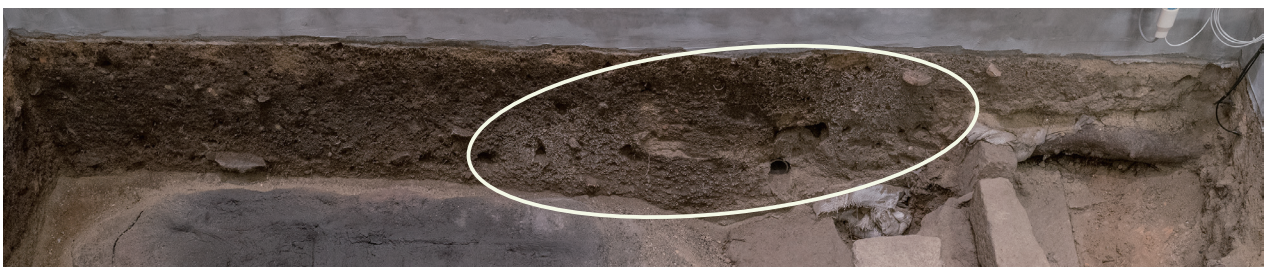
10/13 向かって右側～中央にかけての壁面が9月よりも明らかに白っぽくなっている。

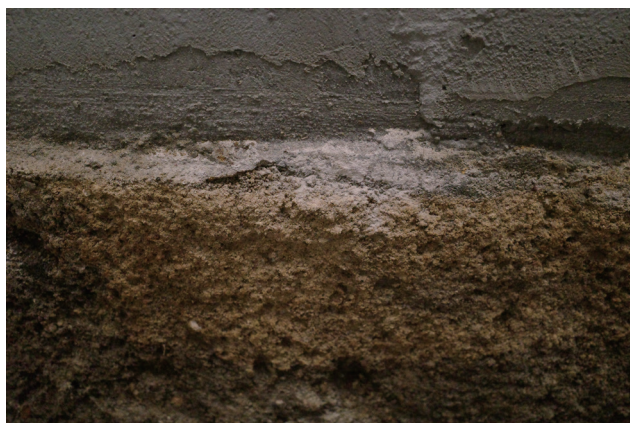
③東側及び南側壁面のコンクリートと土層の間に白い物質が析出している。白い物質の析出は、遺構を掘り起こした時点で析出しており、現時点で析出範囲が拡大するといった大きな変化はない。

10/13
白い粉状の物質が析出している。
