被爆遺構展示館モニタリング業務

報告書

令和4年11月

(公財) 広島市文化財団

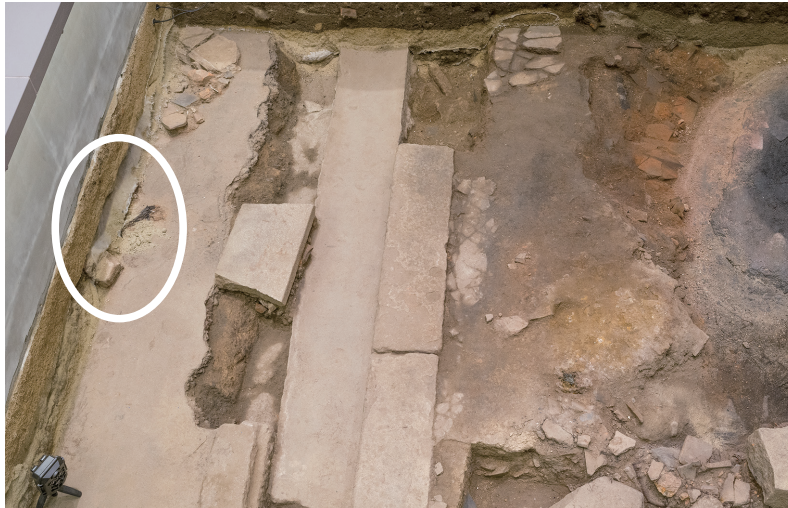
① 5月に一部崩落が確認された東側の壁面は、その後大きな変化はみられない。

5/16
丸印の部分が崩壊。

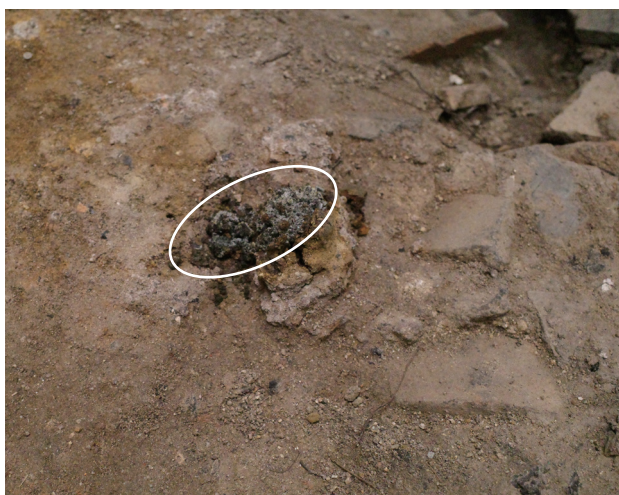
5/16
丸印の部分で、塩が析出か。表層の割れとともに下層部分が表出。

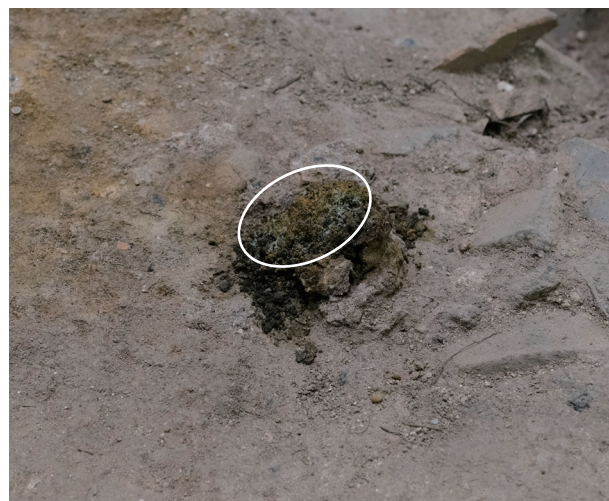
8/24
表面の白かった部分が、茶色に変色したように見える。

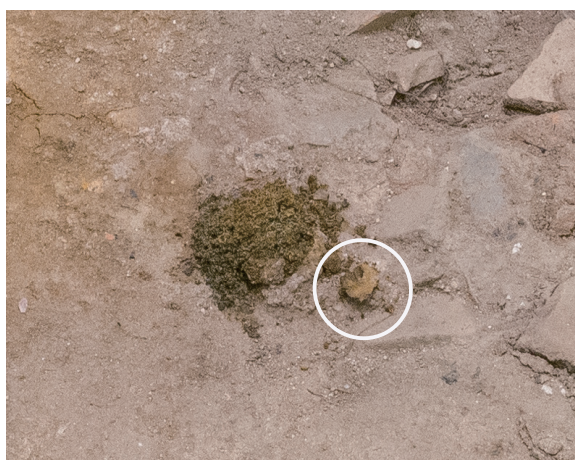
10/13
表面全体が茶色く変化している。
表出した部分※が周囲に崩れ落ちていることがわかる。 ※白丸の部分

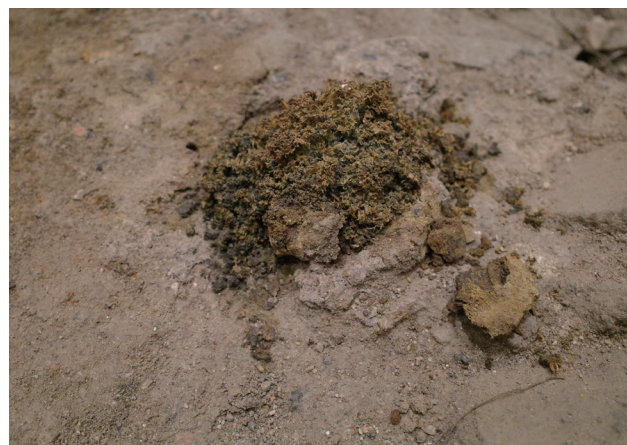
11/16
先月から大きな変化はないと思われる。

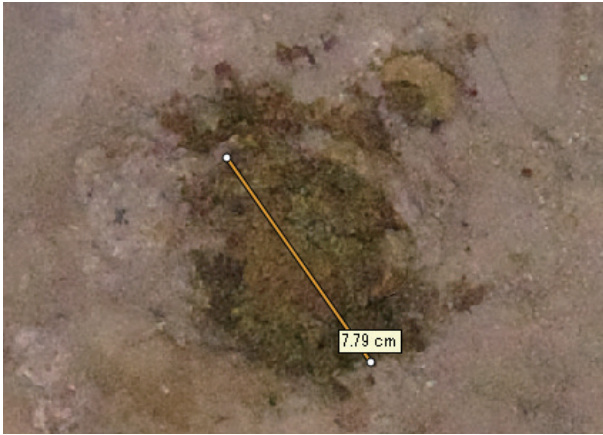
10/13
 オルソ画像。下層部分の表出は、7.79 cm
 程度ある。

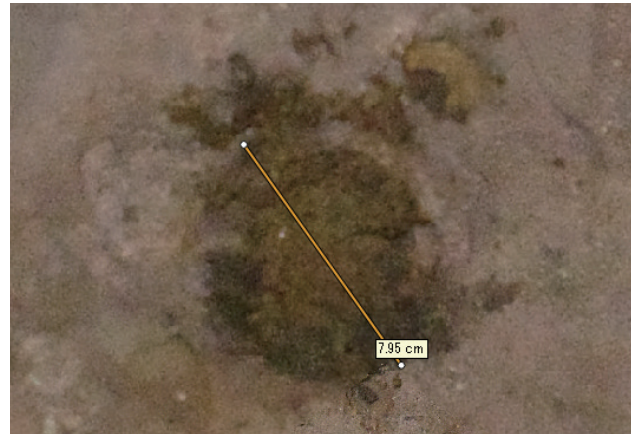
11/16
 オルソ画像。下層部分の表出は、7.95 cm
 程度ある。

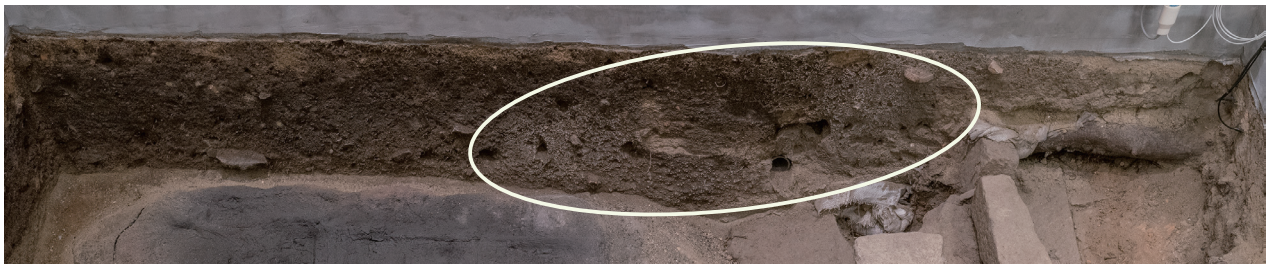
10/13

② 西側壁面に塩と思われる白い物質が析出している。

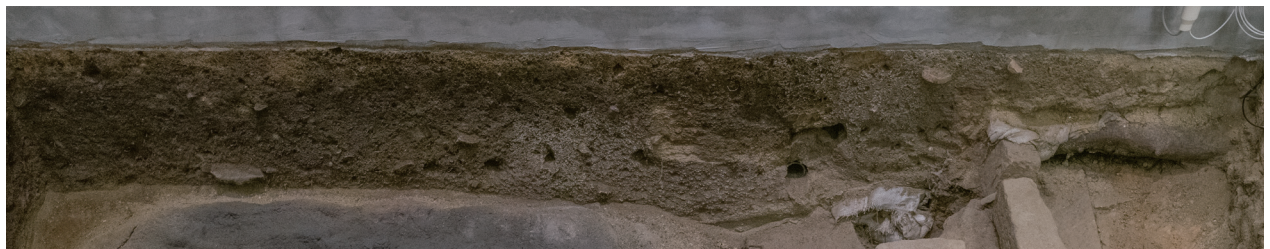
11/16 先月から大きな変化は見られない。

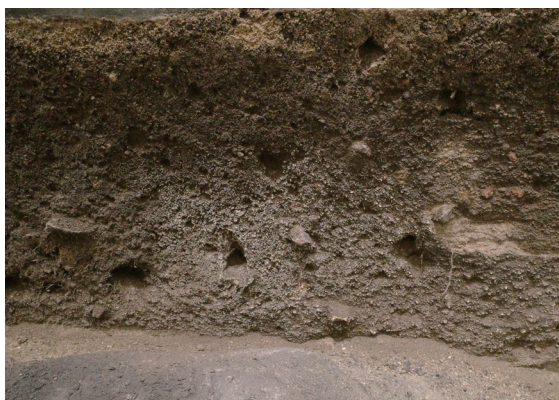
11/16 白い物質析出部分 拡大写真①

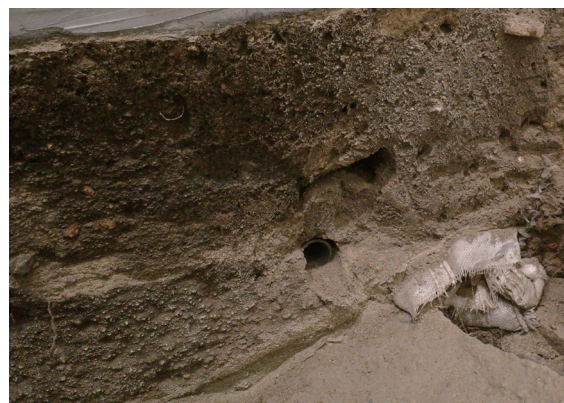
11/16 白い物質析出部分 拡大写真②

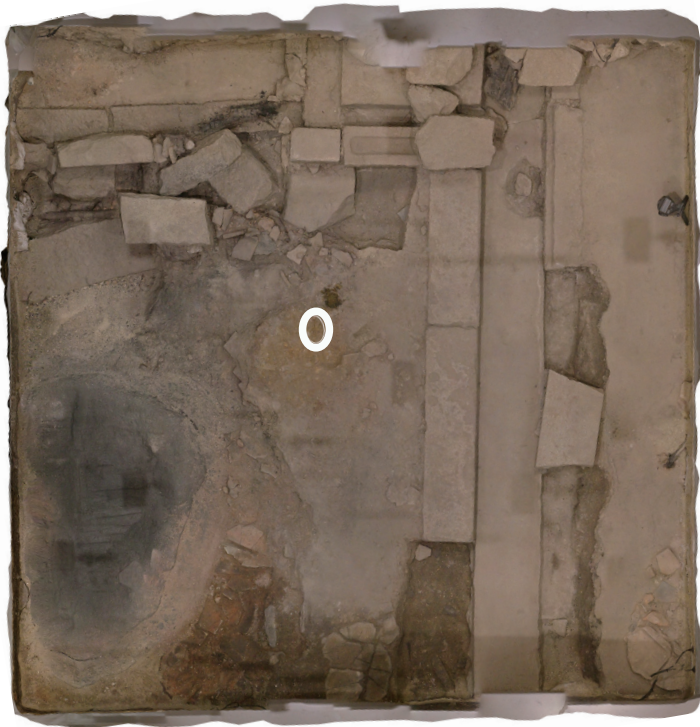
玄関土間と畳状炭化材の間にある遺構面で、表層に亀裂が見られる。下層部から何らかの物質が析出する可能性がある。

丸印の部分に亀裂が入っている。

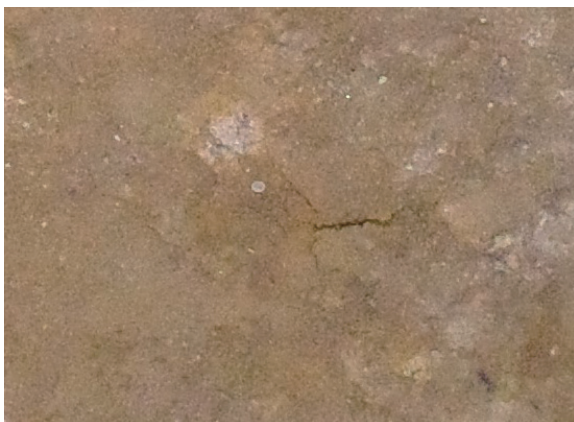
10/13
東西方向に3.76 cm程度、南北方向に3.96 cm程度の亀裂がある。

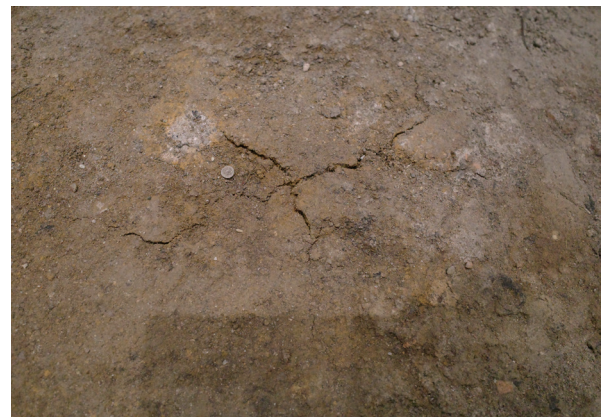
11/16
十字にはっきりと亀裂が入っている。亀裂の範囲が先月よりも広がっている。
亀裂の範囲 東西方向：8.7 cm程度
南北方向：4.2 cm程度

- (1) 先月までに劣化がみられた場所は、大きな変化は見られない。
- (2) 玄関土間と畳状炭化材の間にある遺構面で、表層に亀裂が見られる。亀裂の範囲が時間の経過とともに広がっているため、注視する必要がある。
