被爆遺構展示館モニタリング業務

報告書

令和4年12月

(公財) 広島市文化財団

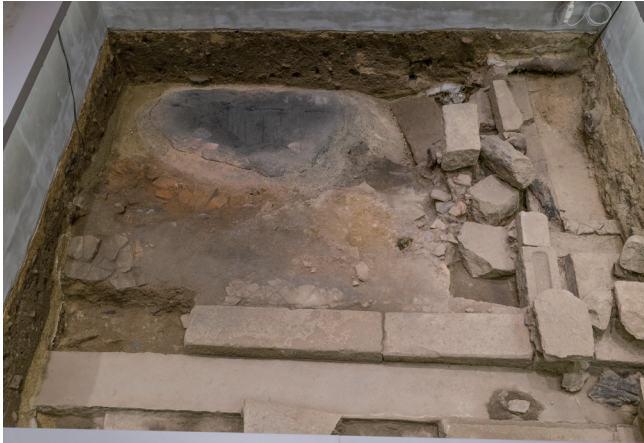
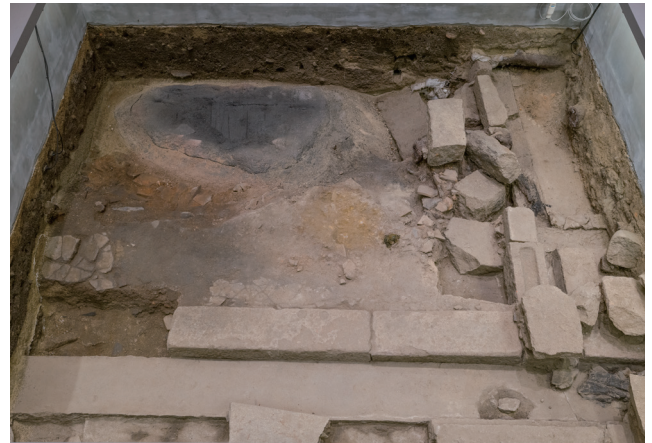
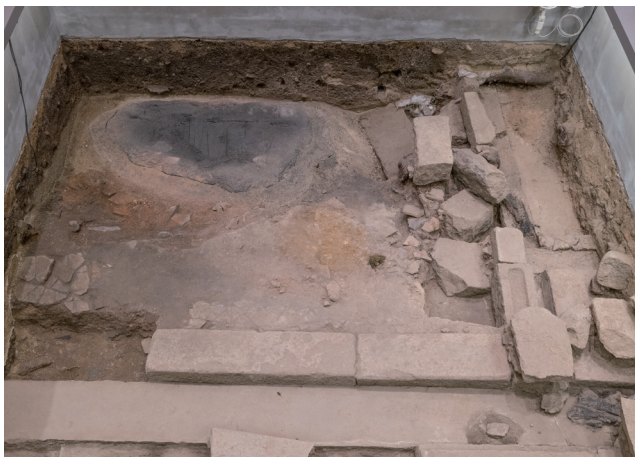
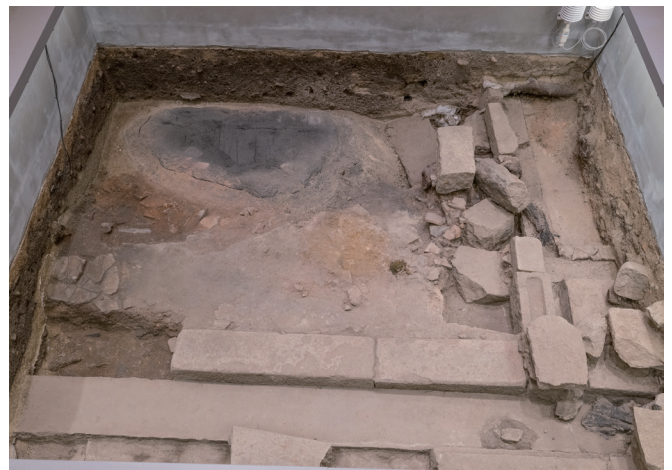
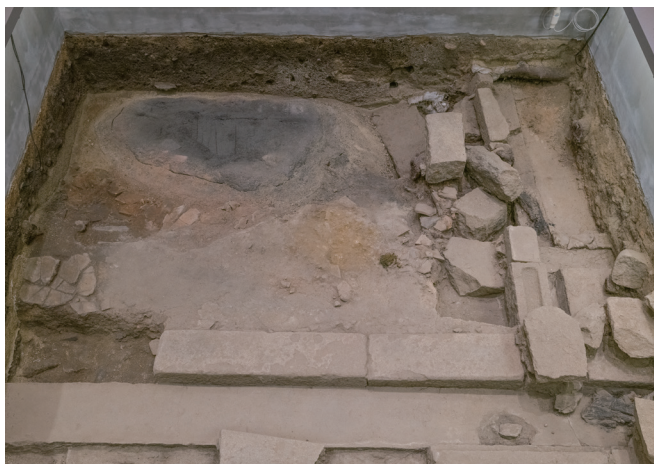
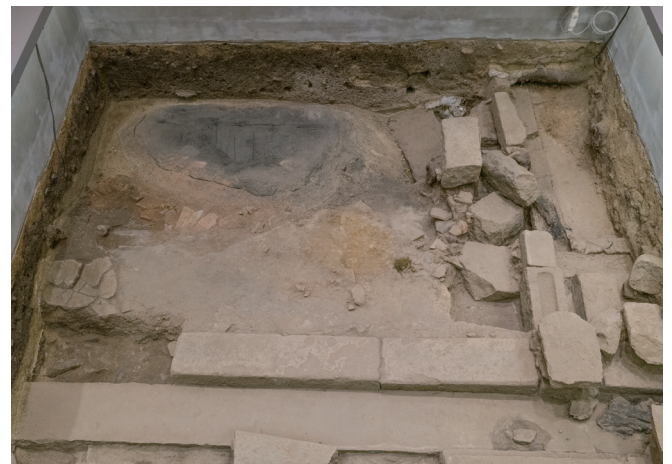
(1) 地中に埋蔵されていた遺構を発掘し、露出してから約10か月が経過した。

先月と比較すると、色調の変化がほとんど見られないことから、遺構表層の環境が落ち着いているように思われる。

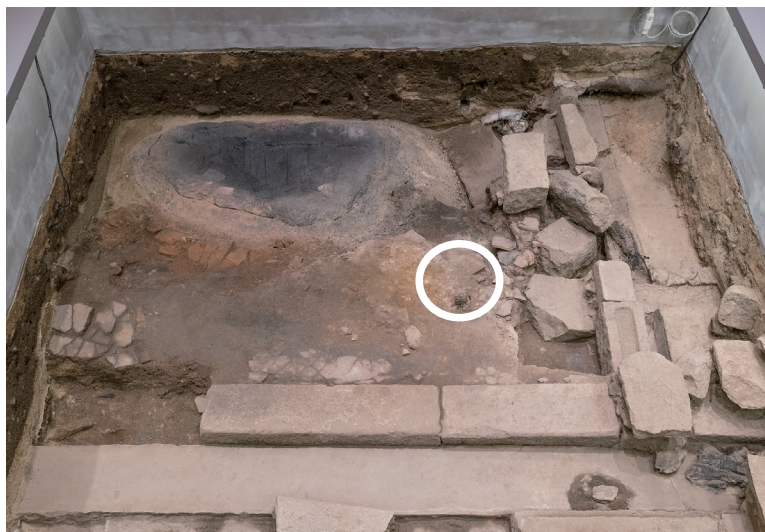
① 玄関土間と畳炭化材の間にある遺構面の一部で析出した硫酸塩が、時間の経過とともに茶色く変色している。また、下層部から表出した土が崩れ落ち、析出部の周囲に散在している。

5/16
丸印の部分が、析出
している場所。

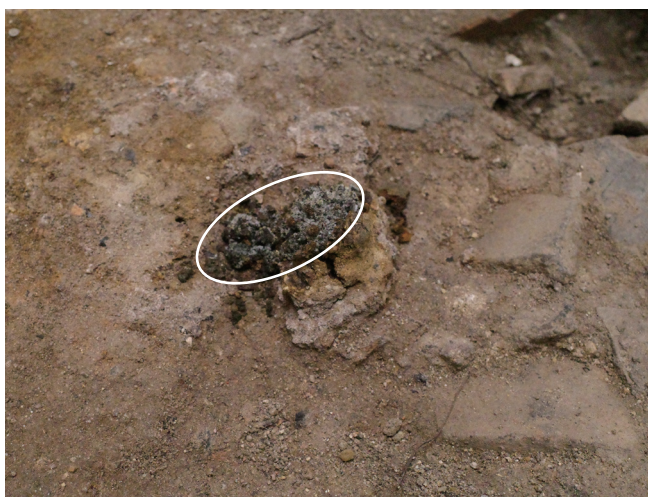
5/16
丸印の部分で、塩が析出か。表層の割れと
ともに下層部分が表出。

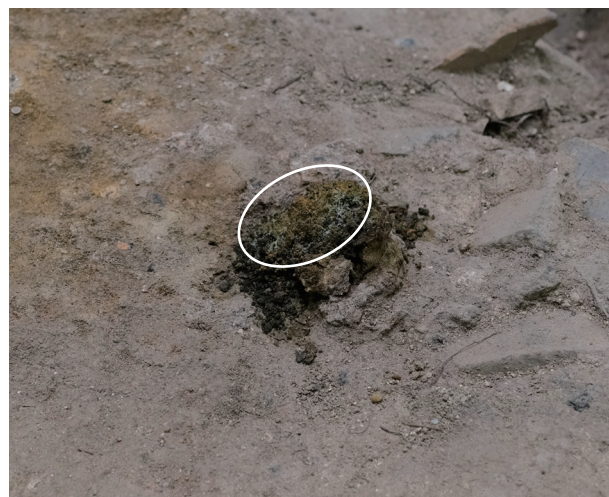
8/24
表面の白かった部分が、茶色に変色したよ
うに見える。

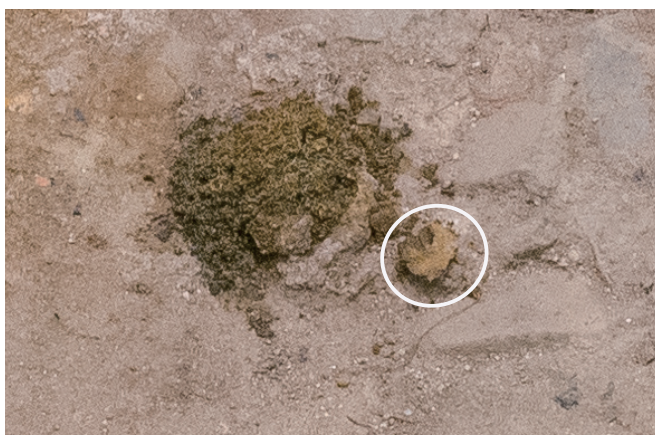
10/13
表面全体が茶色く変化している。
表出した部分※が周囲に崩れ落ちているこ
とがわかる。 ※白丸の部分

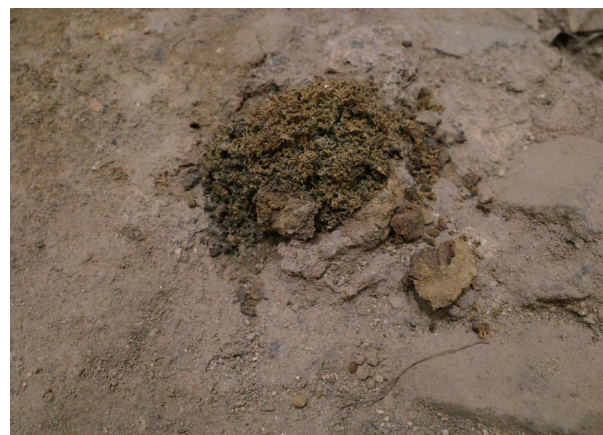
12/14
10月から大きな変化はないと思われる。

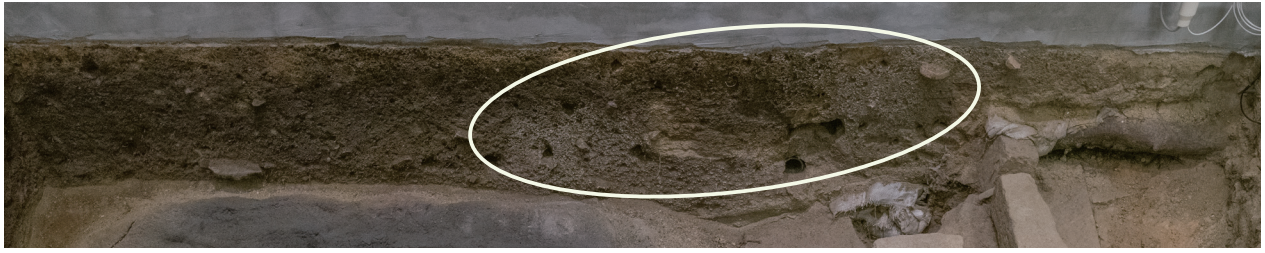
11/16

② 西側壁面に塩と思われる白い物質が析出している。

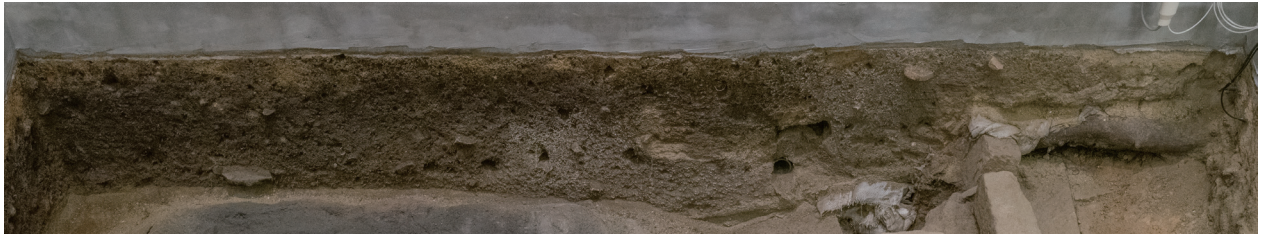
12/14 先月から大きな変化は見られない。

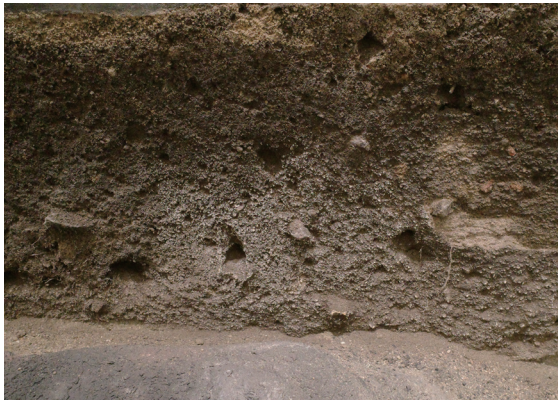
11/16 白い物質析出部分 拡大写真①

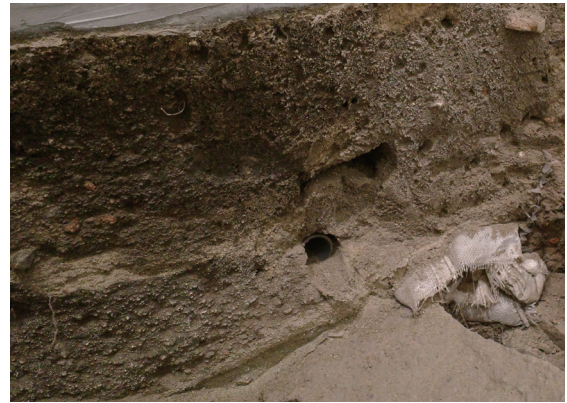
11/16 白い物質析出部分 拡大写真②

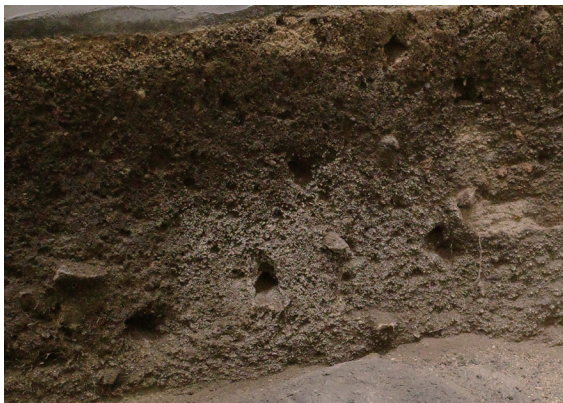
12/14 白い物質析出部分 拡大写真①

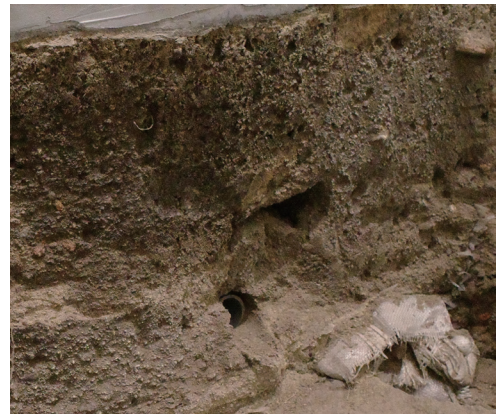
12/14 白い物質析出部分 拡大写真②

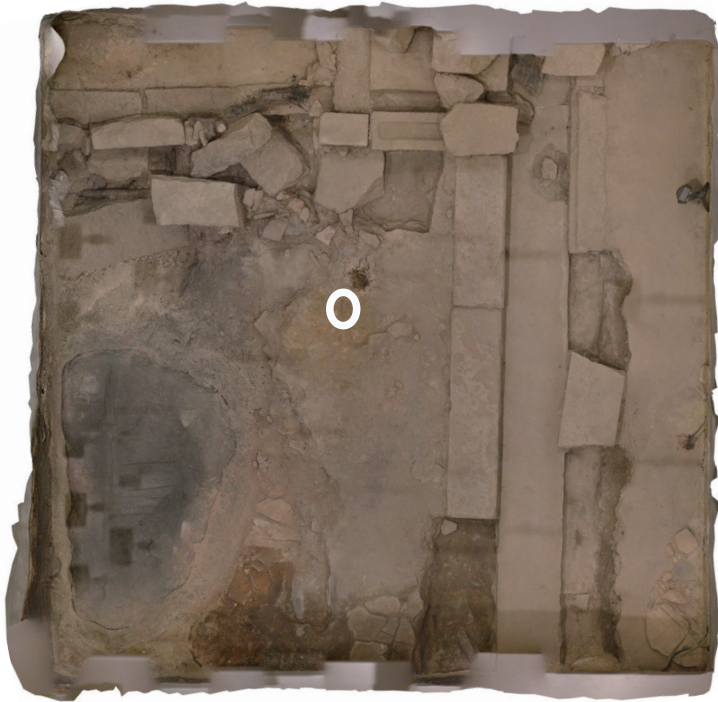
玄関土間と畳状炭化材の間にある遺構面で、10月から表層に亀裂を確認している。月日を経るごとに亀裂が少しずつ広がっている

12/14
丸印の部分に亀裂が入っている。

- (1) 玄関土間と畳状炭化材の間にある遺構面の表層に見られる亀裂が、時間の経過とともに広がっているため、引き続き注視する必要がある。
- (2) 北側屋敷境石材列付近の遺構表層にあった瓦の位置がずれていたが、今回ずれていた場所の付近には、ほかにも瓦と土の間に隙間が見られる場所があり、さらに崩壊する可能性があるため、注視する必要がある。
- (3) (1)、(2) 以外の場所では、大きな変化は見られない。

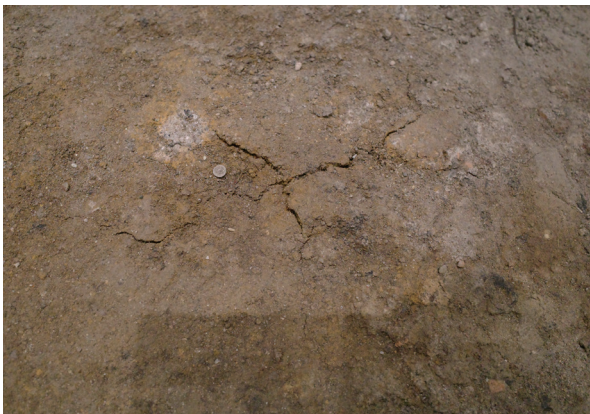
11/16
十字にはっきりと亀裂が入っている。亀裂の範囲が先月よりも広がっている。
亀裂の範囲 東西方向：8.7 cm程度
南北方向：4.2 cm程度

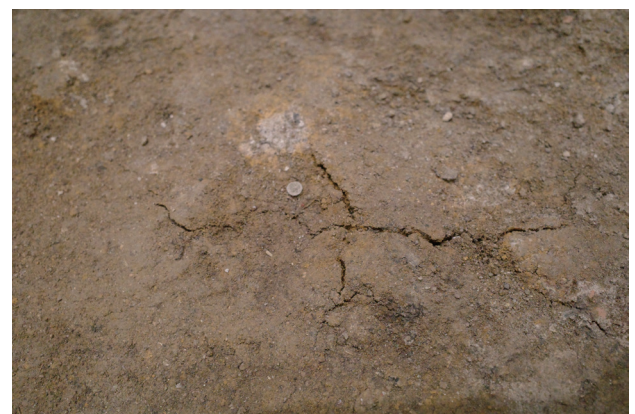
12/14
先月よりも亀裂が深くなっているように思われる。
亀裂の範囲 東西方向：8.7 cm程度
南北方向：4.7 cm程度

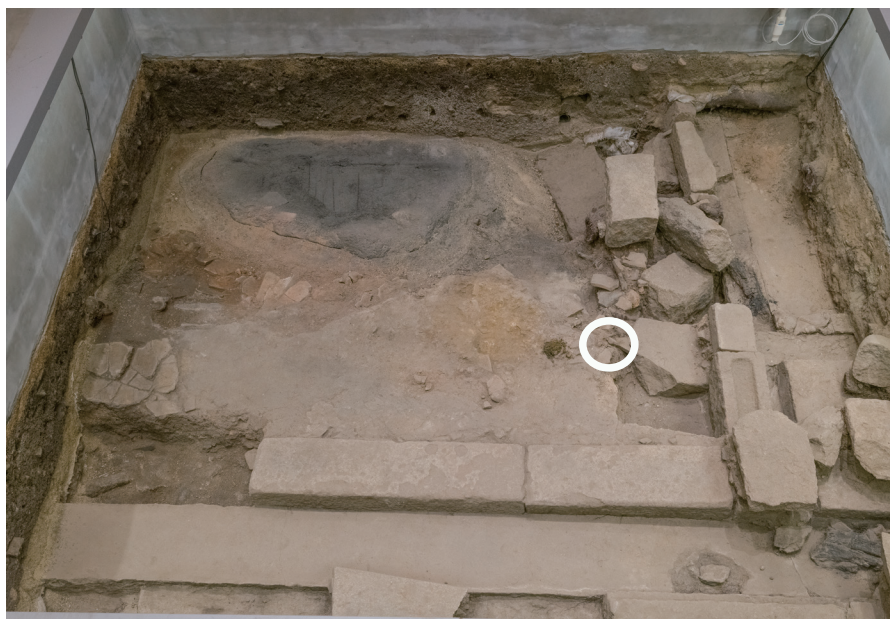
北側屋敷境石材列付近の遺構表層にあった瓦の位置がずれていた。瓦の位置がずれた要因は断定できないが、遺構表層の乾燥による崩壊や展示室内のドア改修工事の影響などが考えられる。

12/14
丸印の部分で崩壊が見られた。

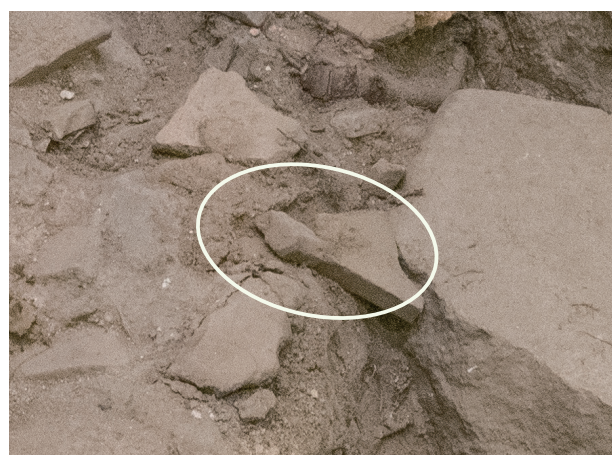
12/14 瓦がずれてしまっている。
