# 被爆遺構展示館モニタリング業務

## 報告書

令和5年1月

(公財) 広島市文化財団

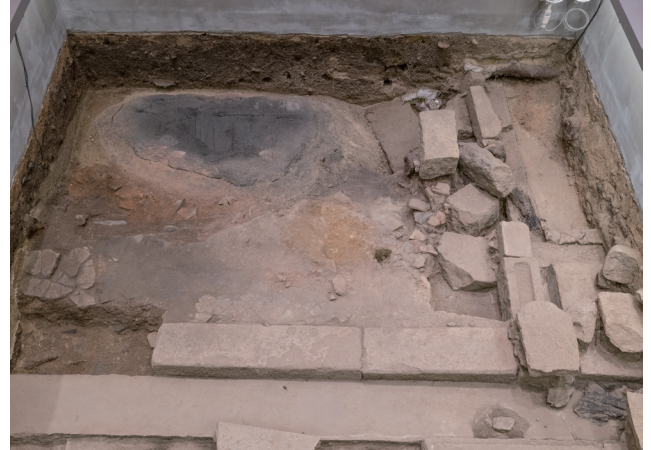
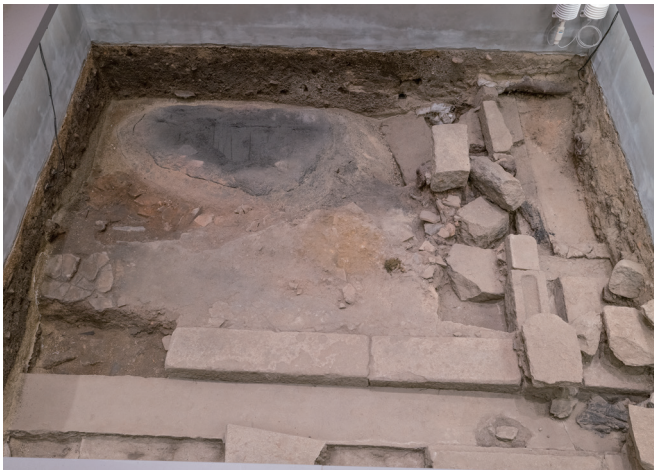
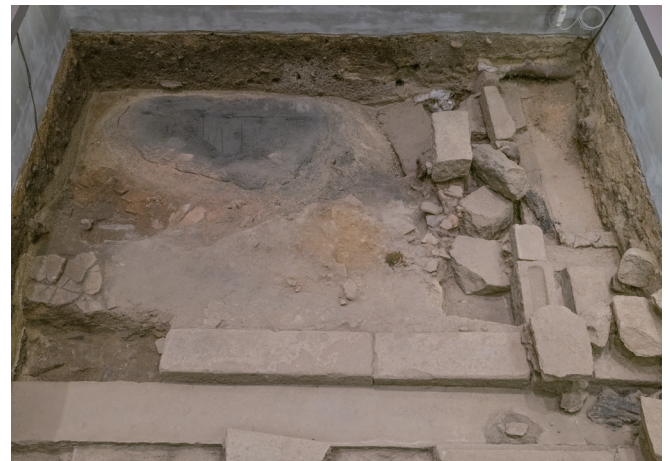
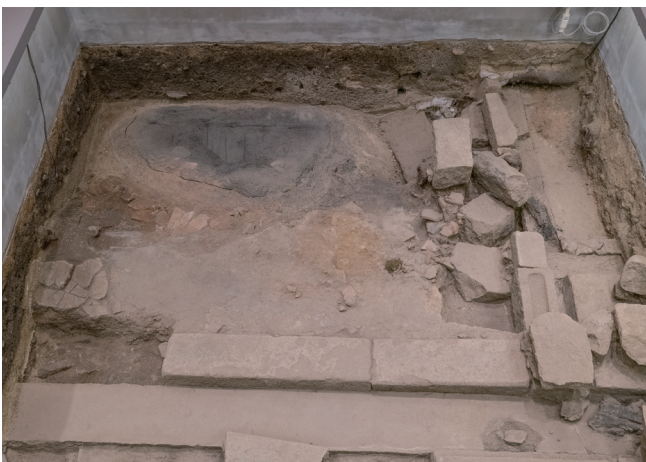
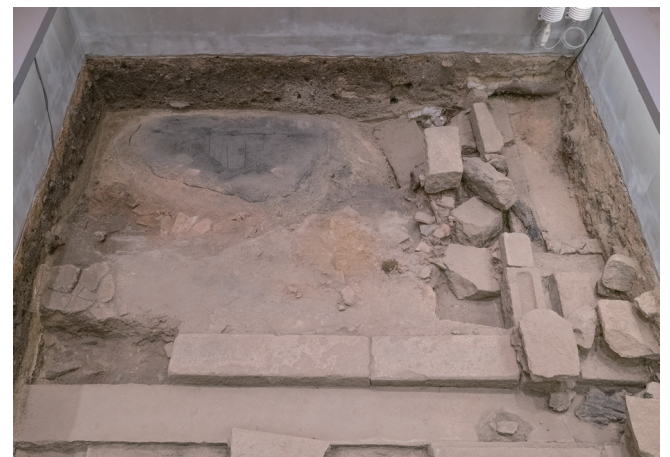
先月と比較すると、色調の変化がほとんど見られないことから、遺構表層の環境が落ち着いているように思われる。

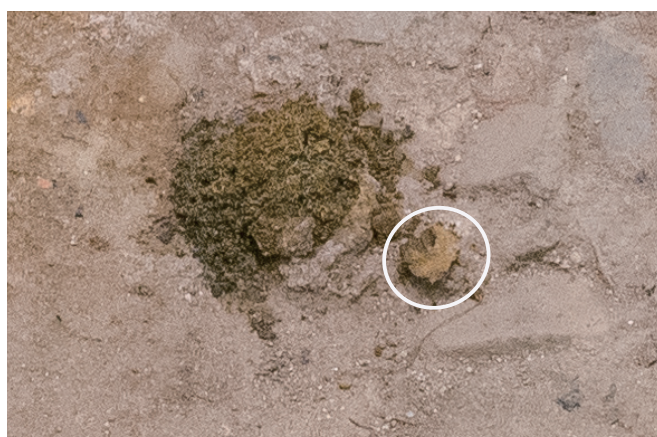
10/13  
表面全体が茶色く変化している。  
表出した部分※が周囲に崩れ落ちていることがわかる。 ※白丸の部分

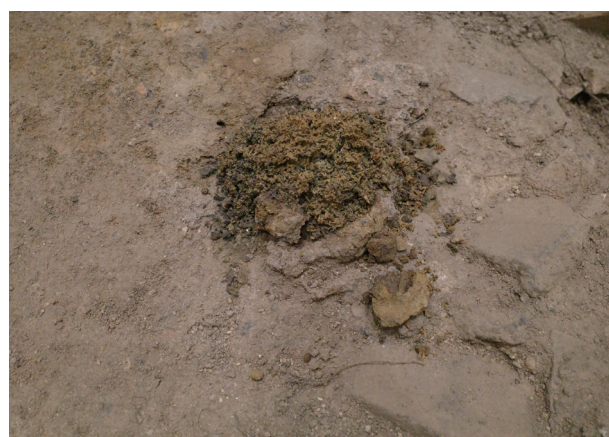
1/11  
10月から大きな変化はないと思われる。

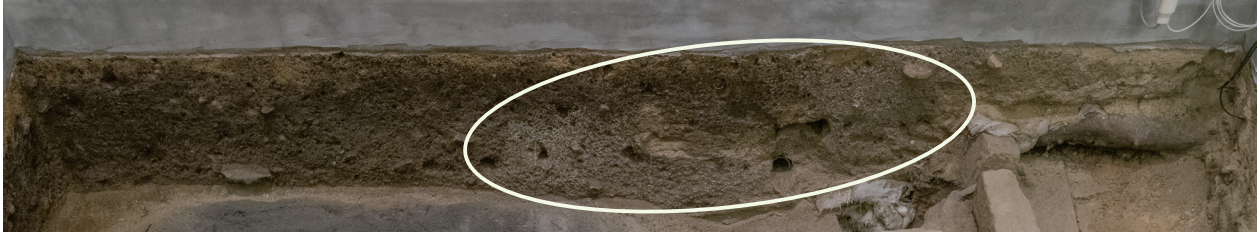
12/14

② 西側壁面に塩と思われる白い物質が析出している。11月以降は大きな変化は見られない。

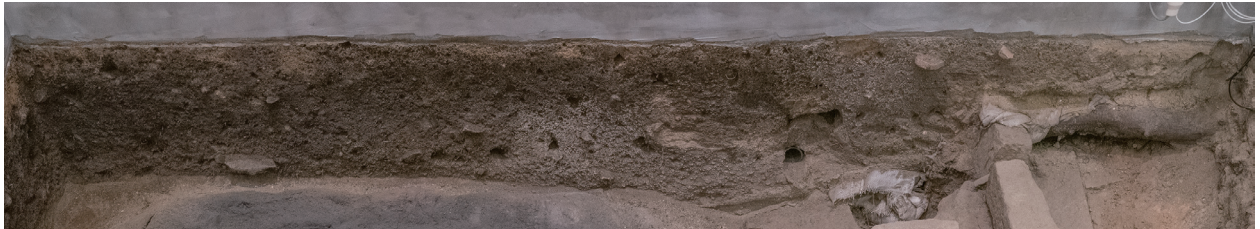
1/11 先月から大きな変化は見られない。

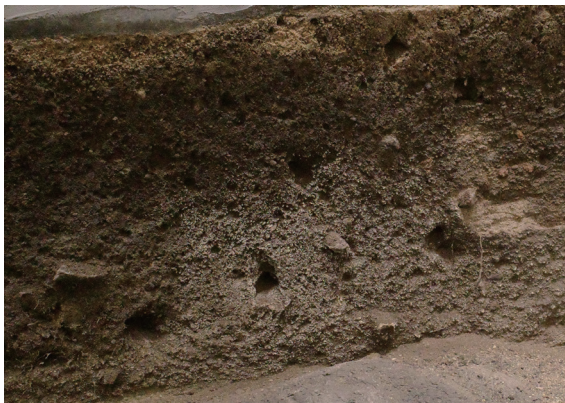
12/14 白い物質析出部分 拡大写真①

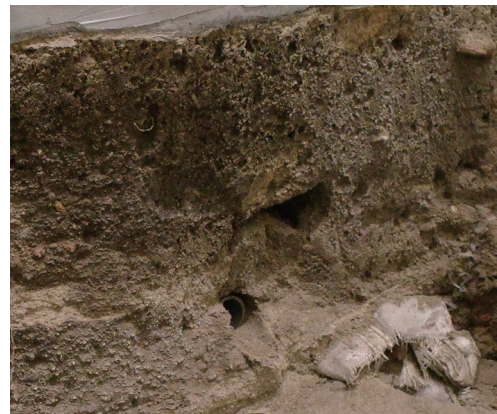
12/14 白い物質析出部分 拡大写真②

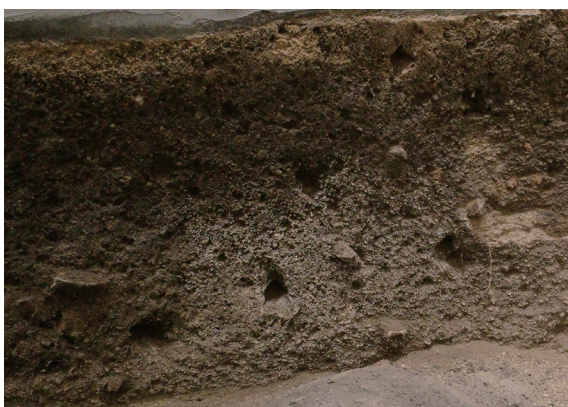
1/11 白い物質析出部分 拡大写真①

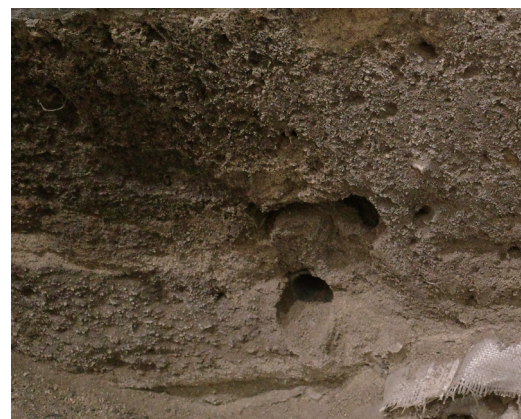
1/11 白い物質析出部分 拡大写真②

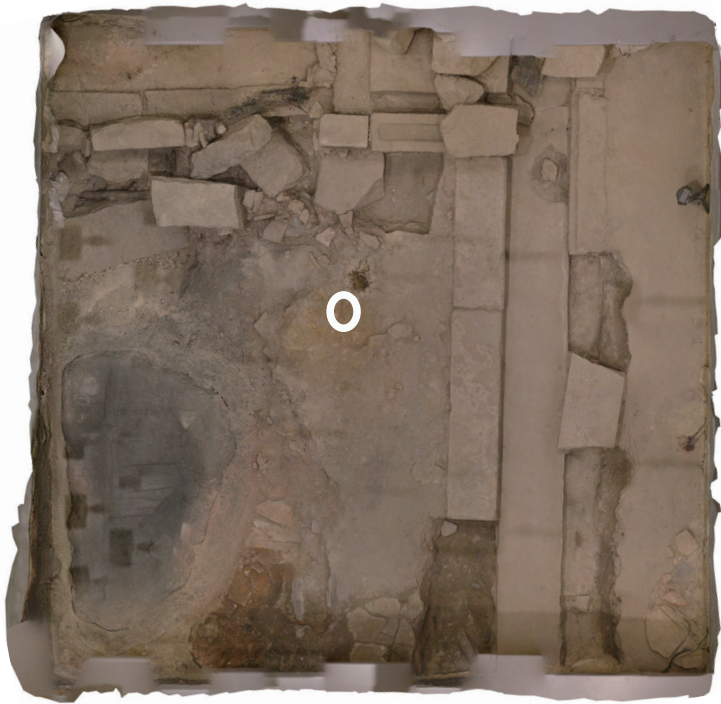
玄関土間と畳状炭化材の間にある遺構面で、10月から表層に亀裂を確認している。月日を経るごとに亀裂が少しずつ広がっている。

12/14  
丸印の部分に亀裂が入っている。

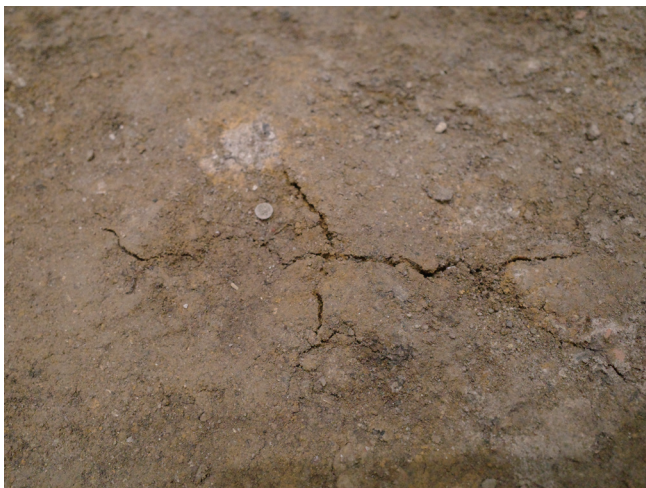
12/14  
亀裂の範囲 東西方向：8.7 cm程度  
南北方向：4.7 cm程度

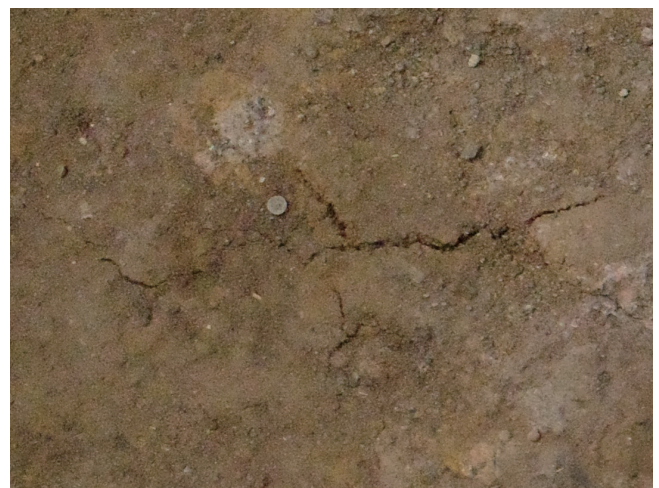
1/11  
亀裂の範囲 東西方向：9.1 cm程度  
南北方向：4.8 cm程度

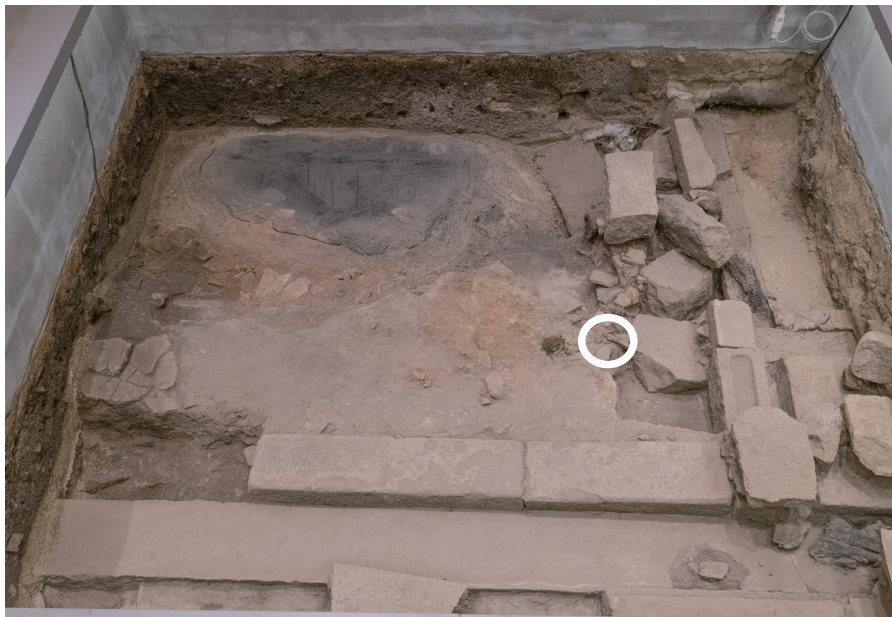
北側屋敷境石材列付近の遺構表層にあった瓦の位置がずれていることを12月に確認した。  
その後、崩壊場所周囲に変化は見られない。

12/14  
丸印の部分で崩壊が見られた。
