# 被爆遺構展示館モニタリング業務

## 報告書

令和5年2月

(公財) 広島市文化財団

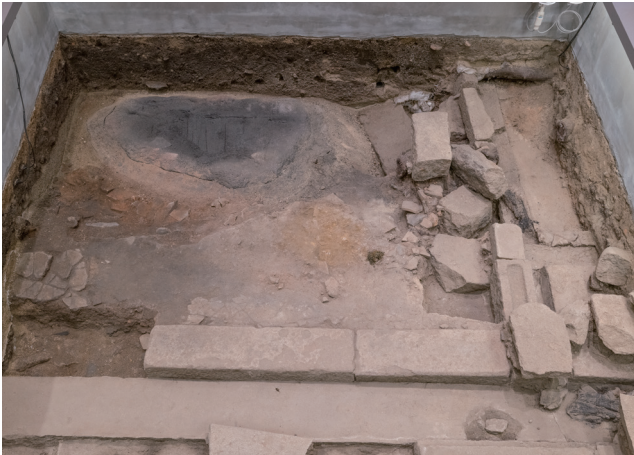
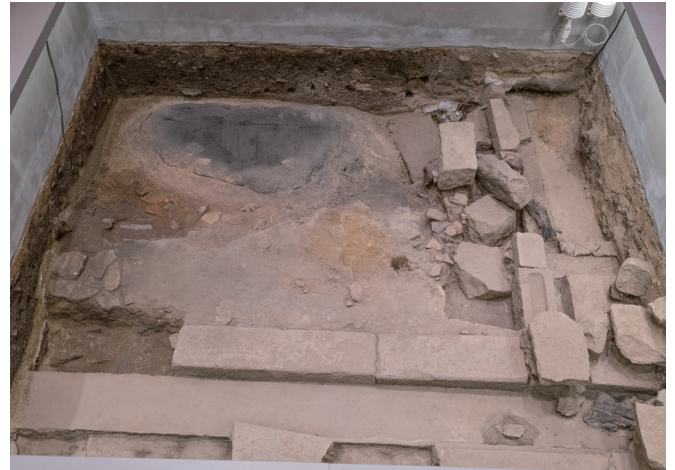
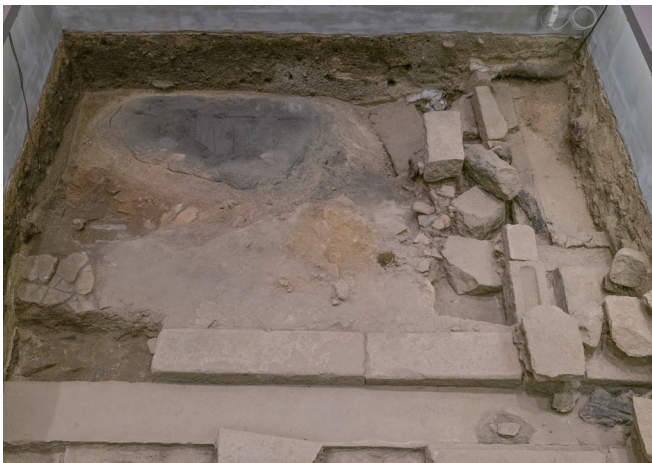
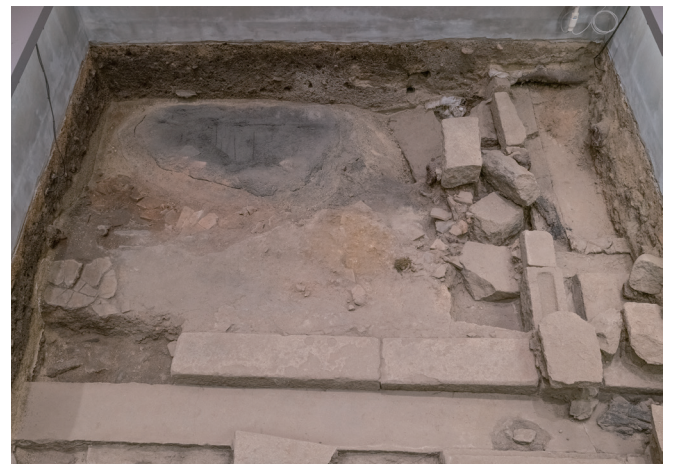
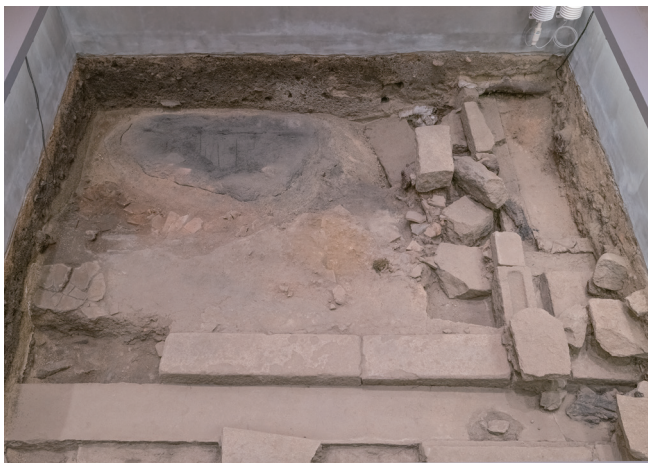
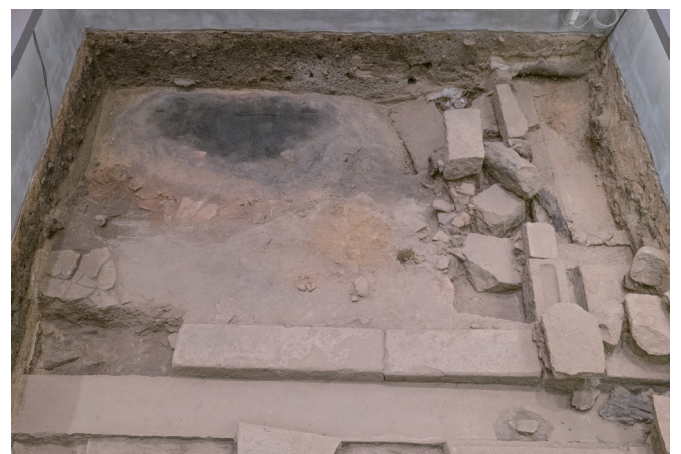
前月と比較すると、色調の変化がほとんど見られないことから、遺構表層の環境が落ち着いているように思われる。

(3) 遺構表層の色調の変化は見られないため、遺構の環境が落ち着いていると思われる。

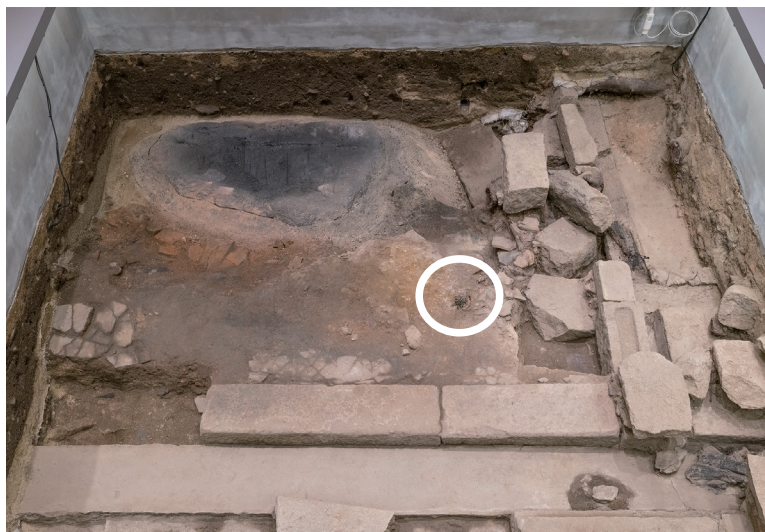
① 玄関土間と畳炭化材の間にある遺構面の一部で析出した硫酸塩が、時間の経過とともに茶色く変色している。また、下層部から表出した土が崩れ落ち、析出部の周囲に散在している。

5/16  
丸印の部分が、析出している場所。

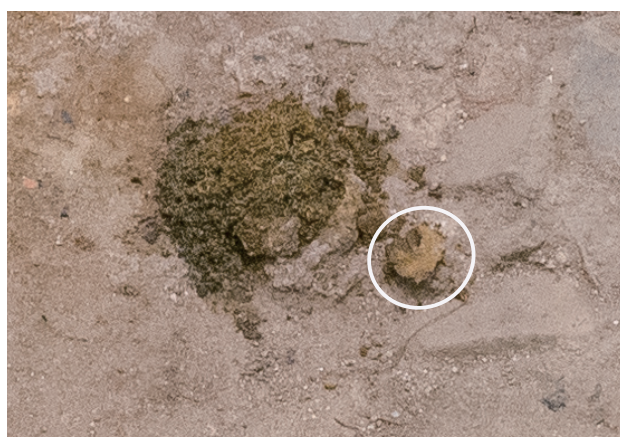
10/13  
表面全体が茶色く変化している。  
表出した部分※が周囲に崩れ落ちていることがわかる。 ※白丸の部分

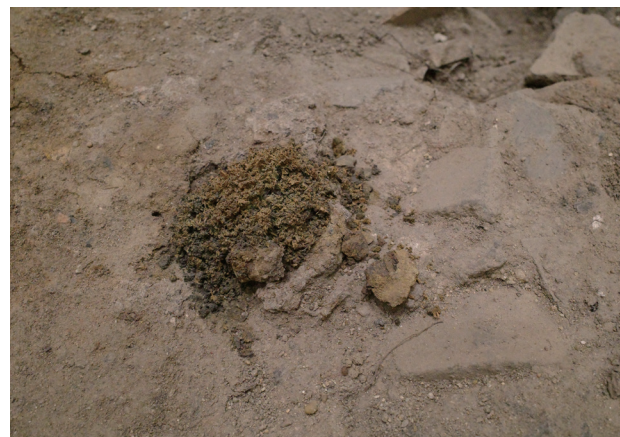
2/15  
10月から大きな変化はないと思われる。

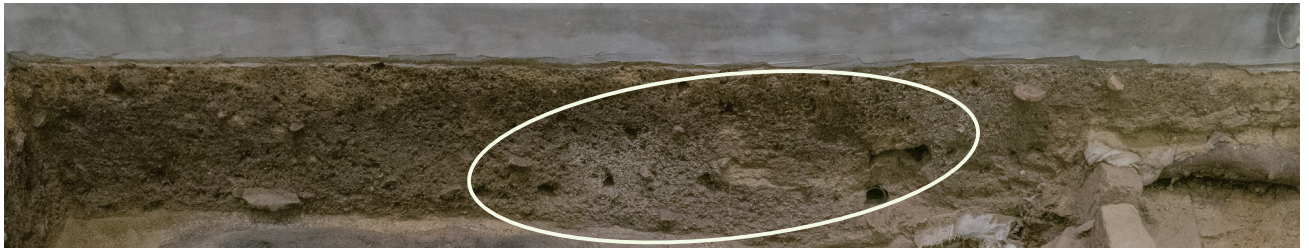
1/11

② 西側壁面に塩と思われる白い物質が析出している。11月以降は大きな変化は見られない。

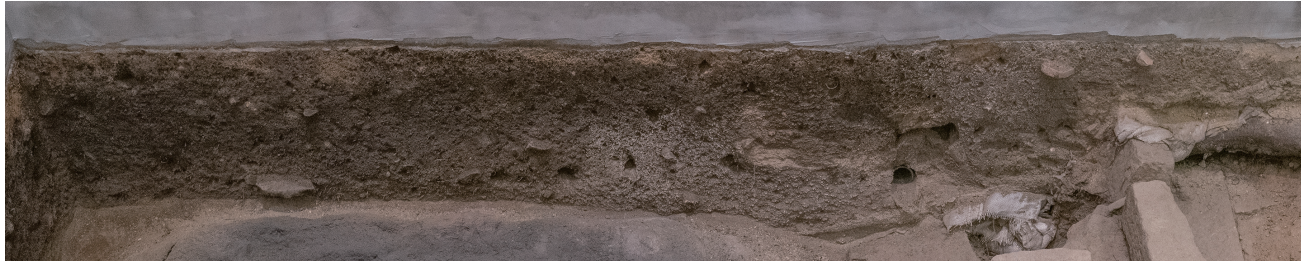
2/15 前月から大きな変化はみられない

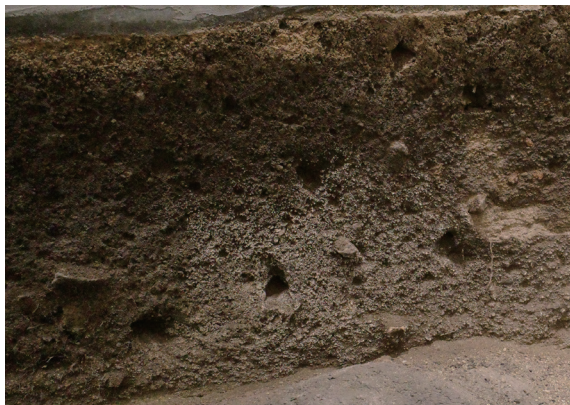
1/11 白い物質析出部分 拡大写真①

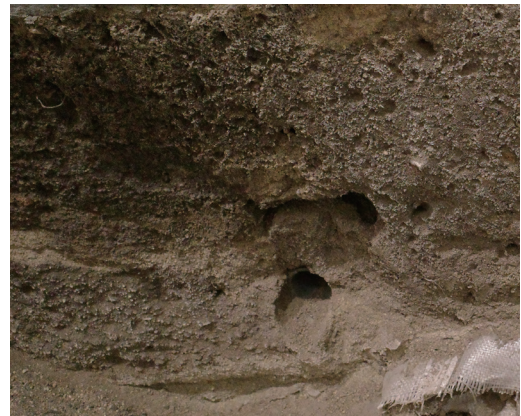
1/11 白い物質析出部分 拡大写真②

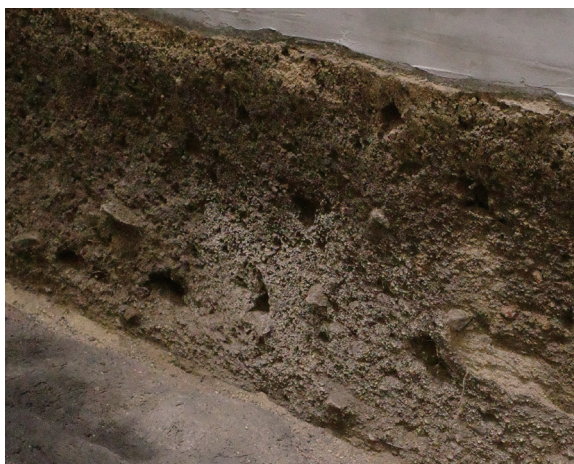
2/15 白い物質析出部分 拡大写真①

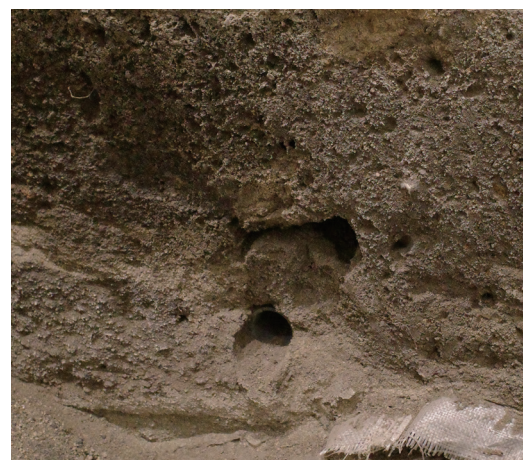
2/15 白い物質析出部分 拡大写真②

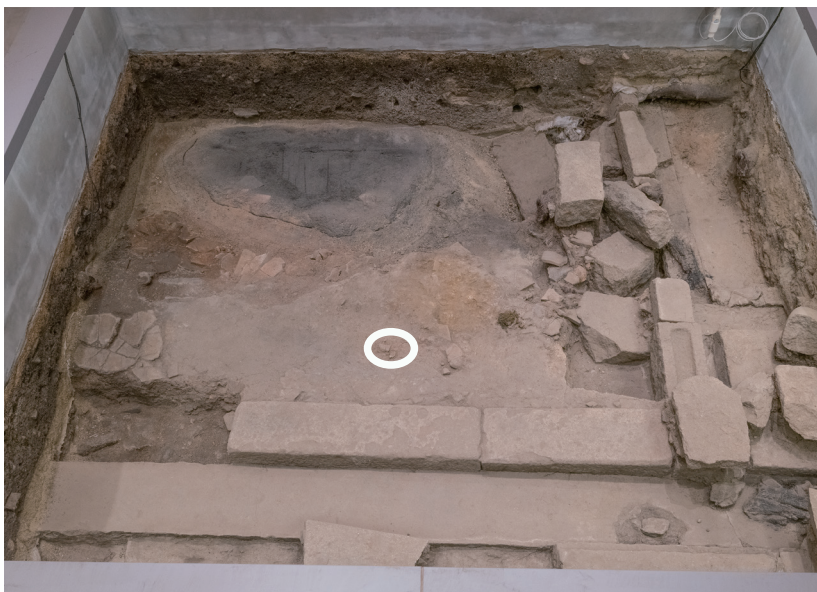
玄関土間と畳状炭化材の間にある遺構面で、10月から表層に亀裂を確認している。前月から大きな変化は見られない。

12/14  
丸印の部分に亀裂が入っている。

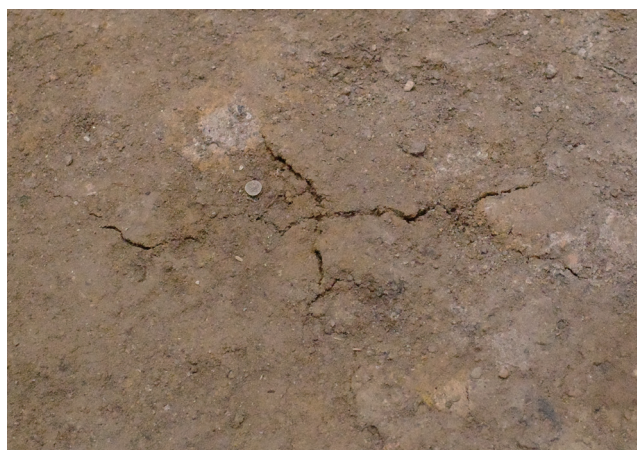
2/15 亀裂の範囲 東西方向：9.3 cm程度  
南北方向：4.8 cm程度

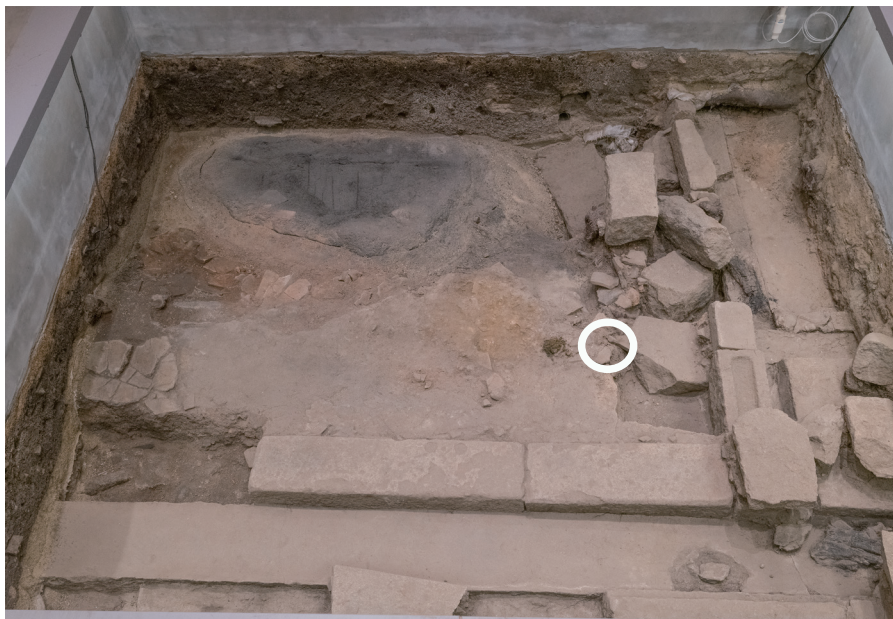
- ①北側屋敷境石材列付近の遺構表層にある瓦の位置がずれていることを12月に確認した。  
その後、崩壊場所周囲に変化は見られない。

12/14  
丸印の部分で崩壊が見られた。

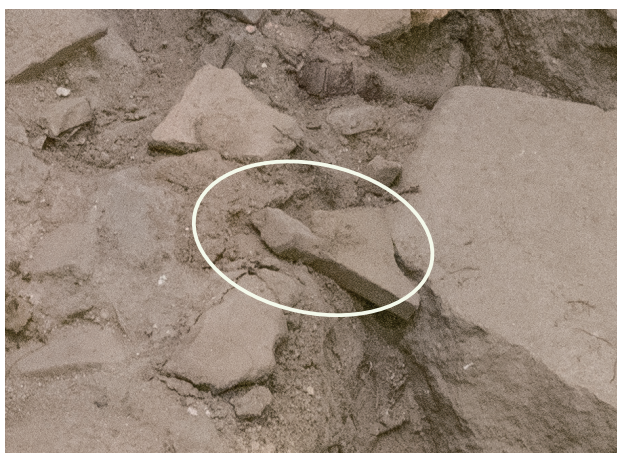
12/14 瓦がずれてしまっている。

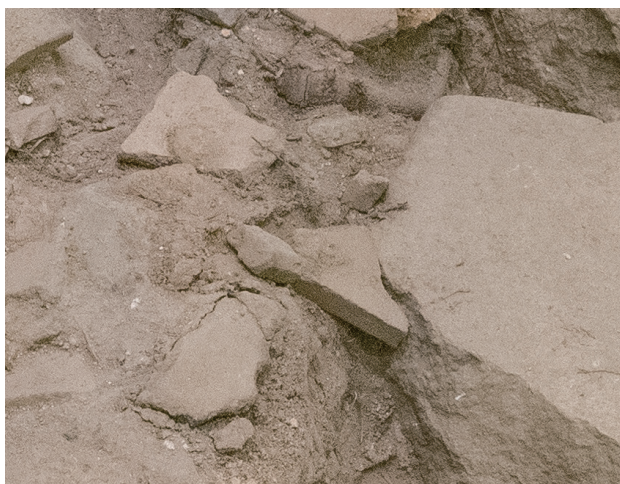
2/15 先月から大きな変化は見られない。

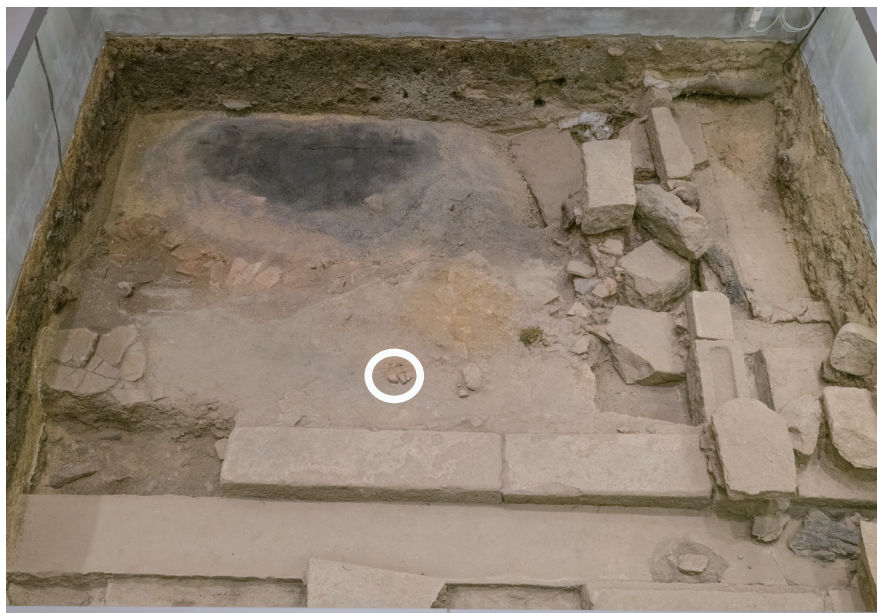
②玄関土間の西側遺構表層にある石材の位置がずれていることを確認した。

2/15  
丸印の部分で崩壊が見られた。

(2) 玄関土間の西側遺構表層で、新たに崩壊している場所がみられた。展示館内の工事の際に、石材がずれた可能性がある。

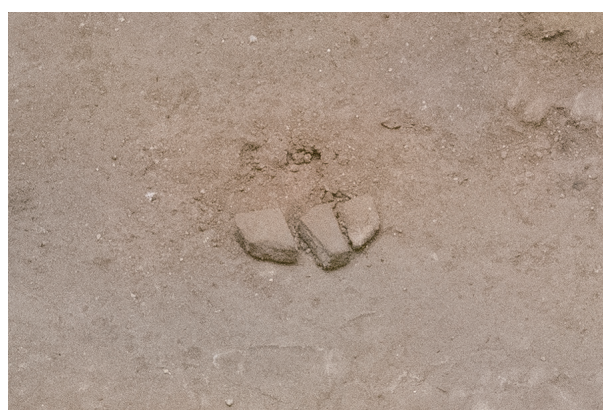
2/15 左側の石材二つの位置が 4.6cm 程度ずれている。
