被爆遺構展示館モニタリング業務

報告書

令和5年3月

(公財) 広島市文化財団

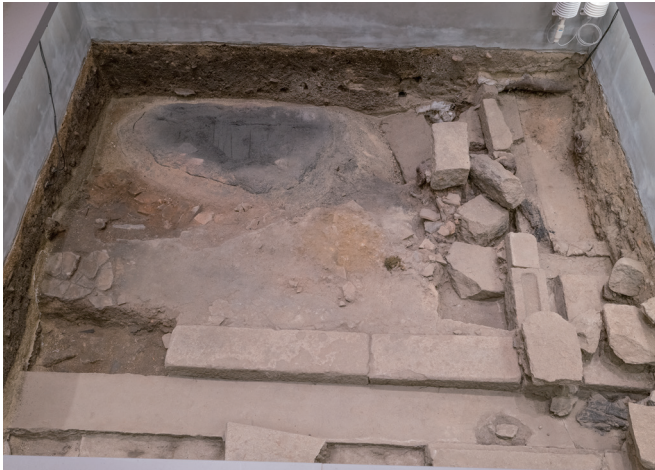
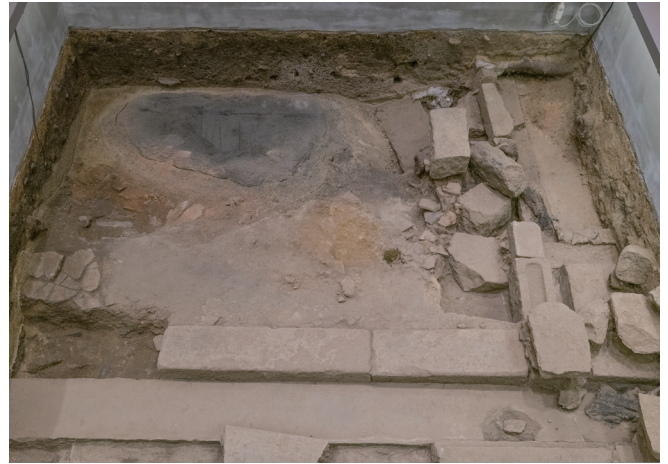
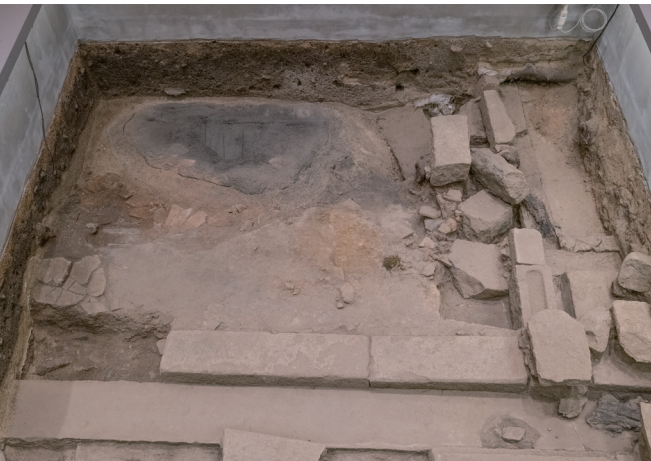
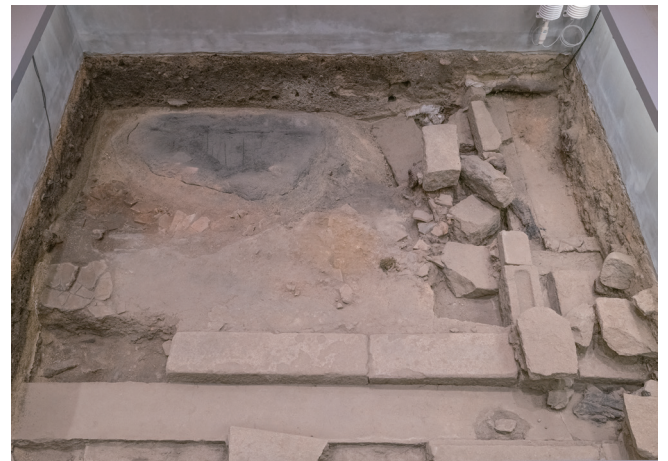
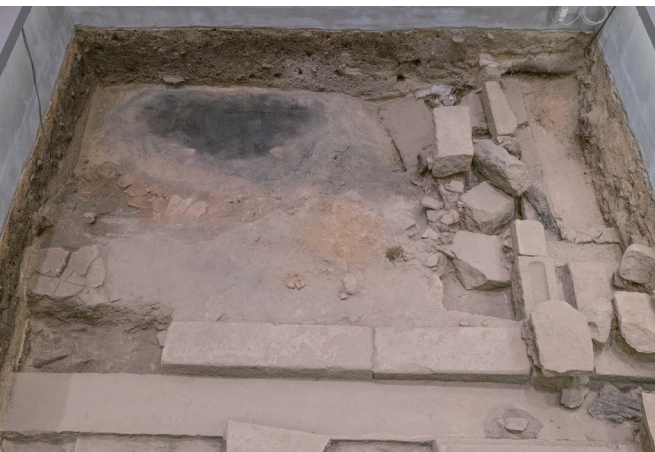
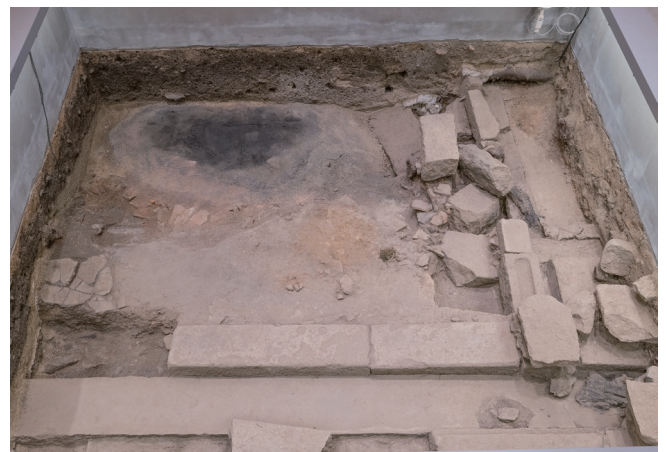
前月と比較すると、色調の変化がほとんど見られないことから、遺構表層の環境が落ち着いているように思われる。

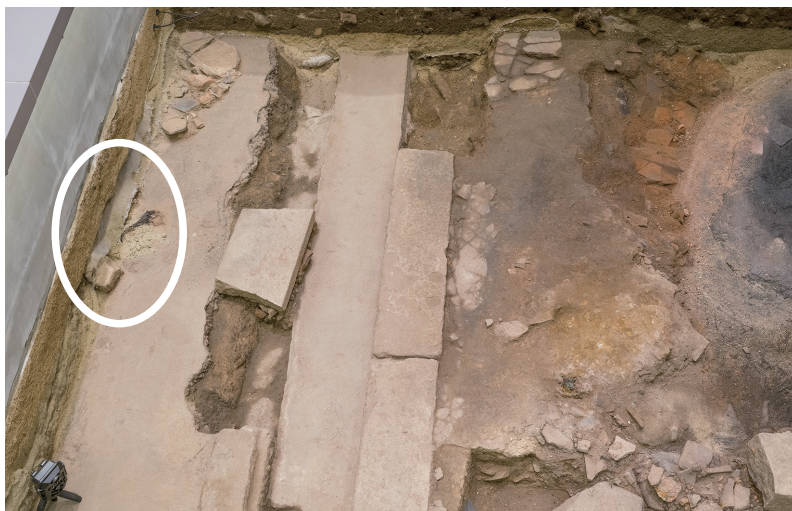
① 5月に一部崩落が確認された東側の壁面は、その後大きな変化はみられない。

5/16
丸印の部分が崩壊。

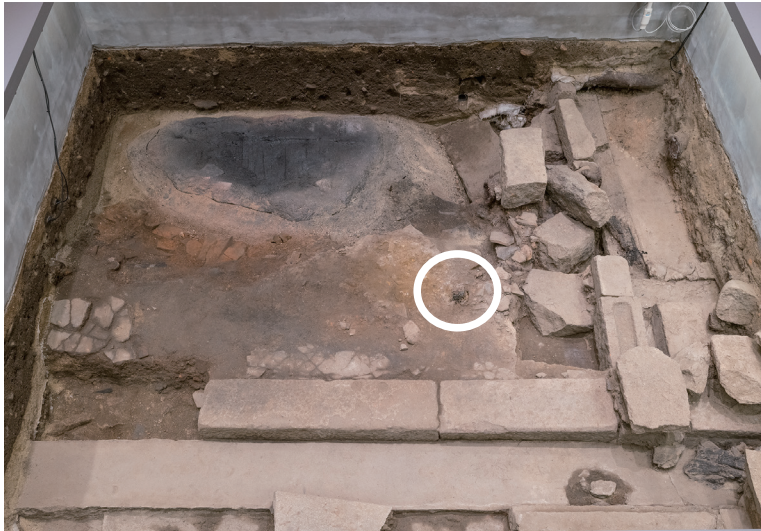
① 玄関土間と畳炭化材の間にある遺構面の一部で析出した硫酸塩が、時間の経過とともに茶色く変色している。また、下層部から表出した土が崩れ落ち、析出部の周囲に散在している。

5/16
丸印の部分が、析出している場所。

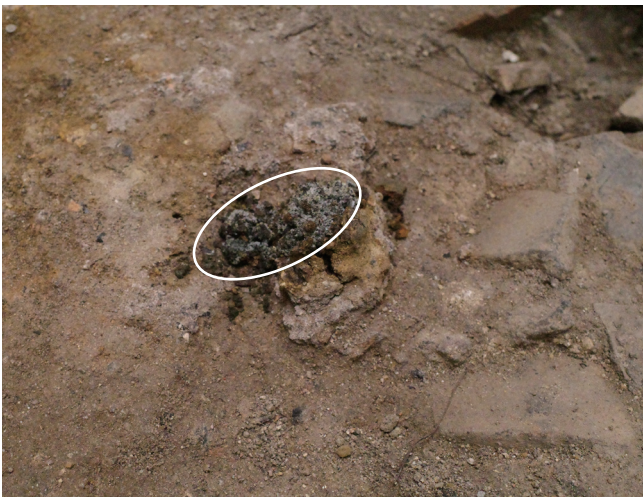
5/16
丸印の部分で、塩が析出か。表層の割れとともに下層部分が表出。

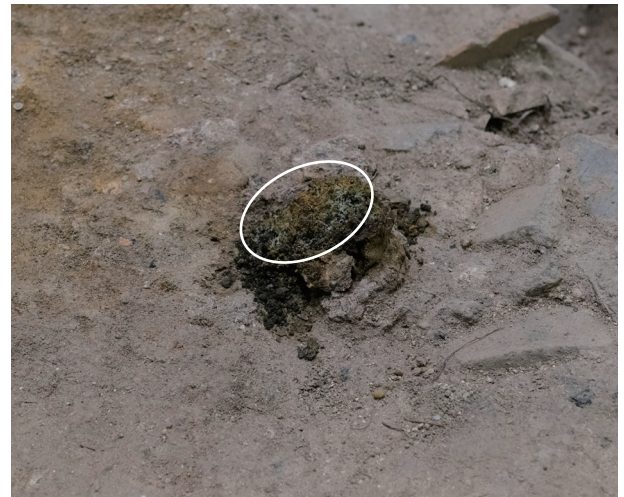
8/24
表面の白かった部分が、茶色に変色したように見える。

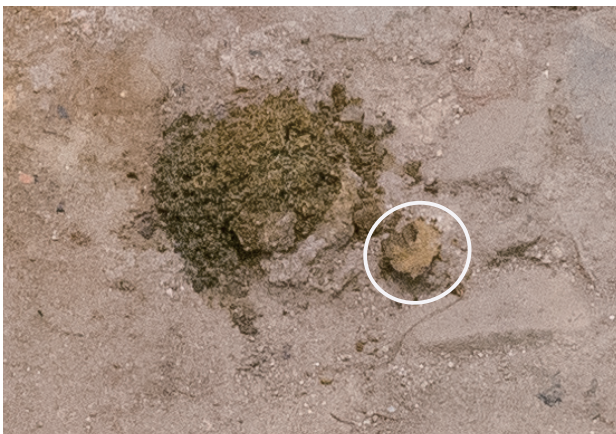
10/13
表面全体が茶色く変化している。
表出した部分※が周囲に崩れ落ちていることがわかる。 ※白丸の部分

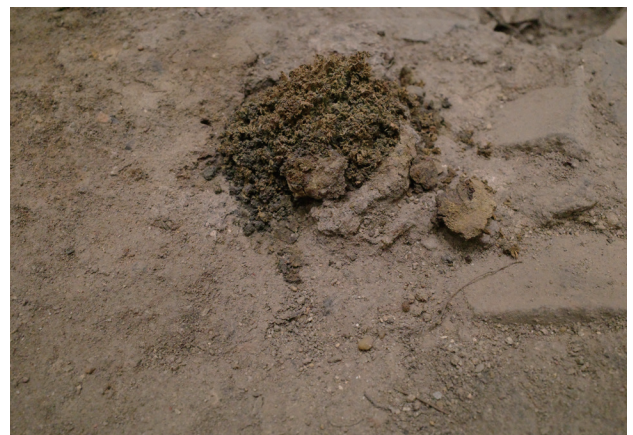
3/13
10月から大きな変化はないと思われる。

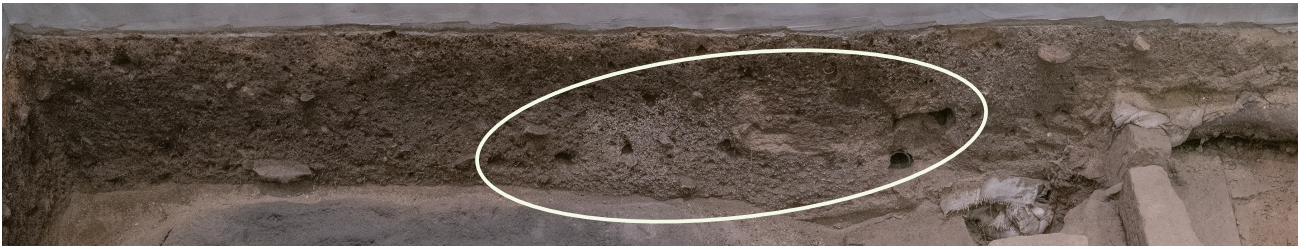
2/15

② 西側壁面に塩と思われる白い物質が析出している。11月以降は大きな変化は見られない。

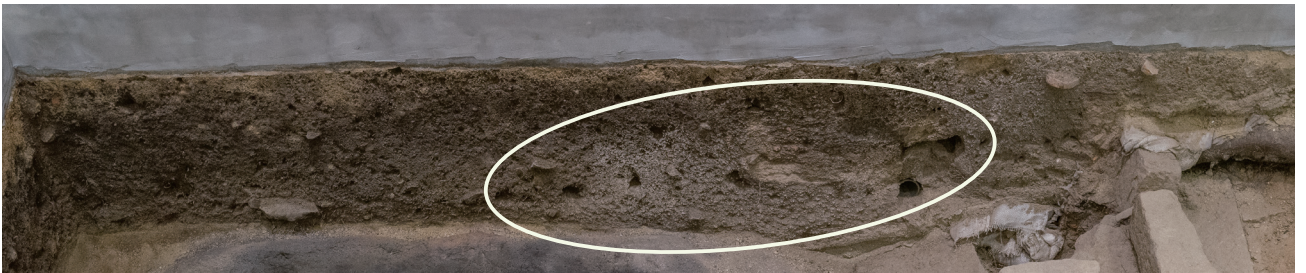
3/13 前月から大きな変化はみられない

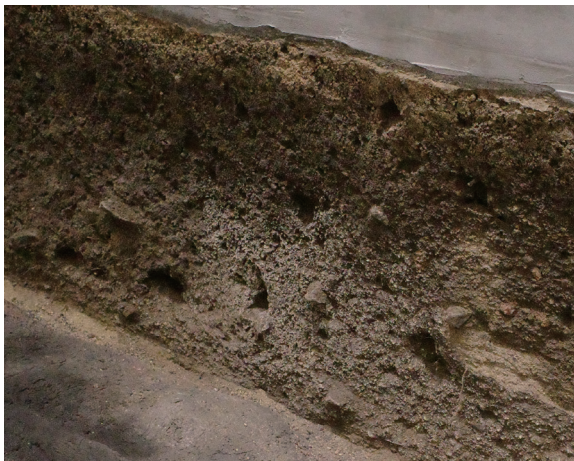
2/15 白い物質析出部分 拡大写真①

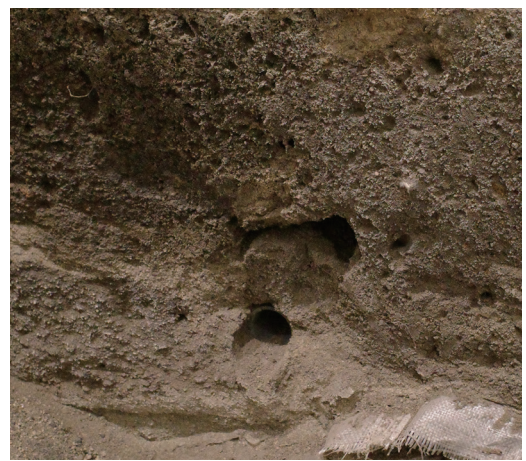
2/15 白い物質析出部分 拡大写真②

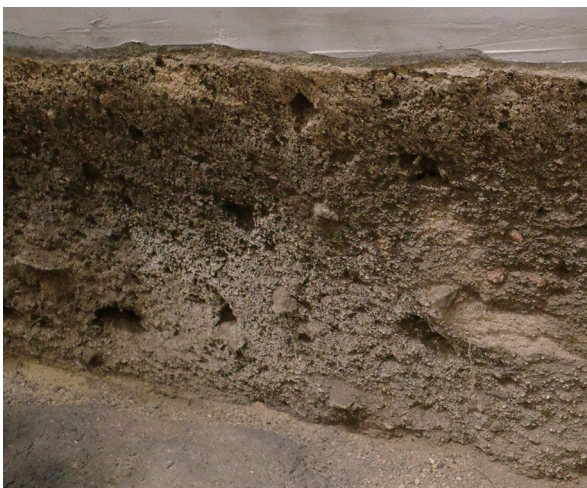
3/13 白い物質析出部分 拡大写真①

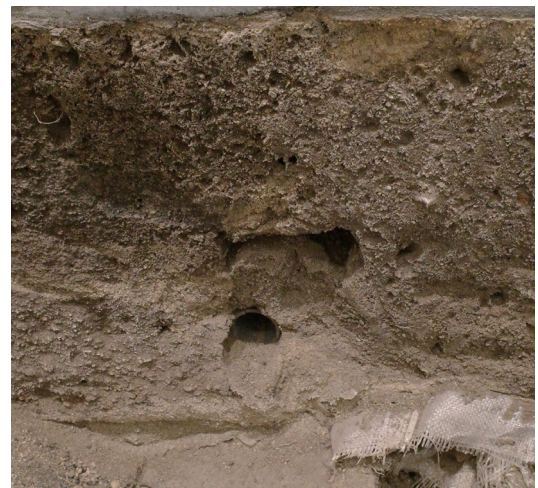
3/13 白い物質析出部分 拡大写真②

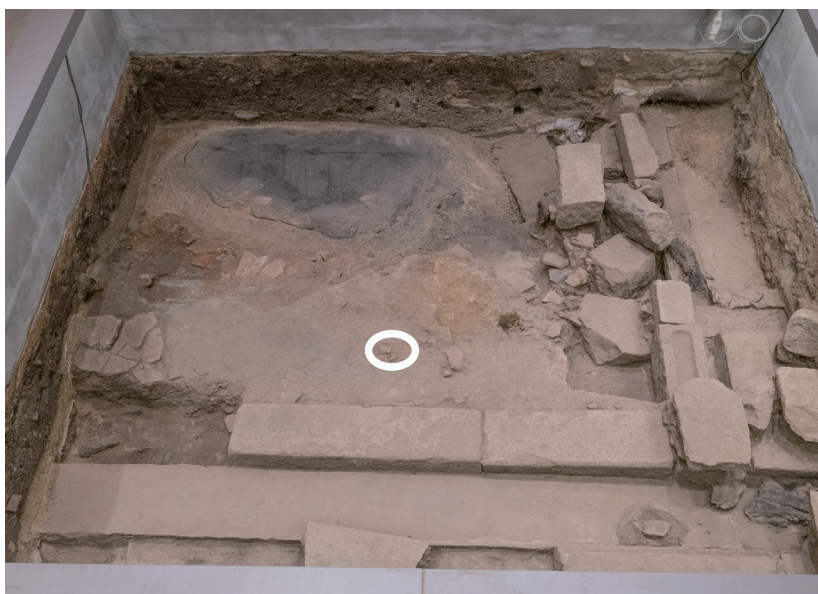
玄関土間と畳状炭化材の間にある遺構面で、10月から表層に亀裂を確認している。前月から大きな変化は見られない。

12/14
丸印の部分に亀裂が入っている。

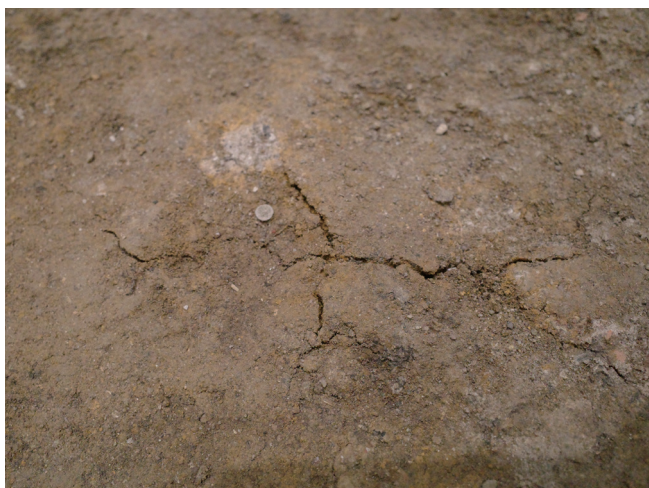
12/14 亀裂の範囲 東西方向：8.7 cm程度
南北方向：4.7 cm程度

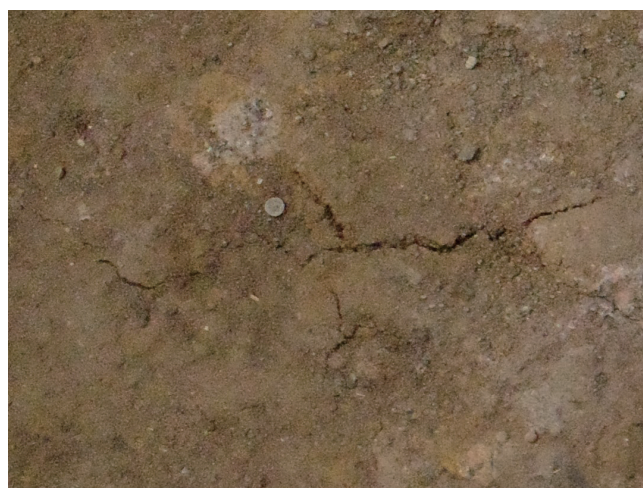
1/11 亀裂の範囲 東西方向：9.1 cm程度
南北方向：4.8 cm程度

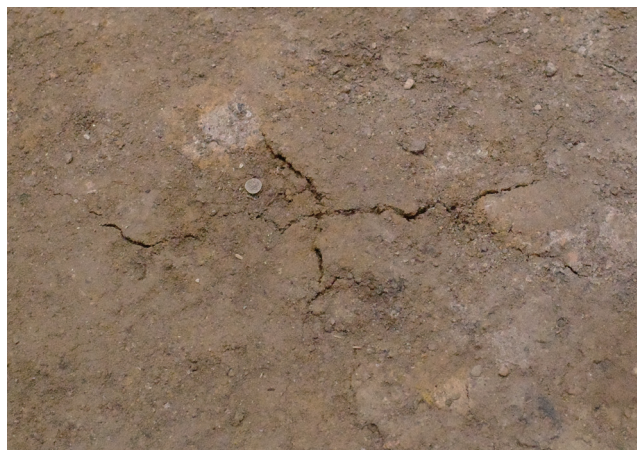
2/15 亀裂の範囲 東西方向：9.3 cm程度
南北方向：4.8 cm程度

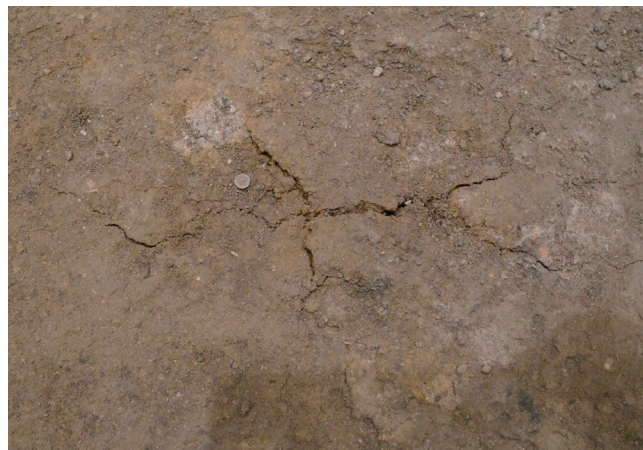
2/15 亀裂の範囲 東西方向：9.5 cm程度
南北方向：4.8 cm程度

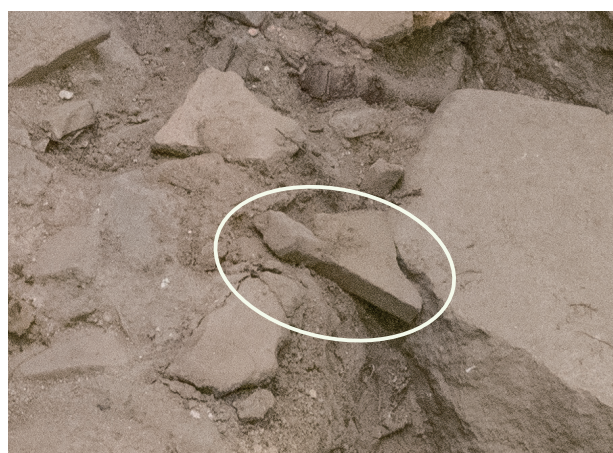
12/14 瓦がずれてしまっている。

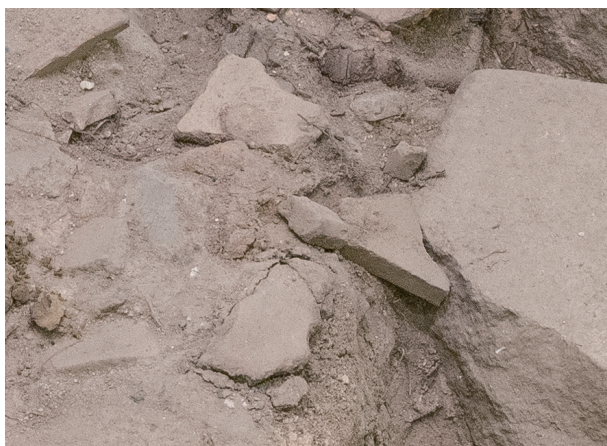
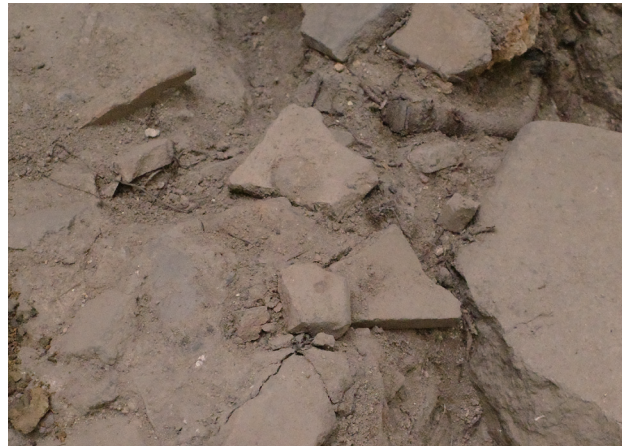
- (1) 以前から遺構の劣化が確認されていた場所は、いずれも前月から大きな変化は見られない。
- (2) 遺構表層の色調の変化は見られないため、遺構の環境が落ち着いていると思われる。
- (3) 北側屋敷境石材列付近の遺構表層にある瓦および玄関土間の西側遺構表層にある石材については、遺構の劣化ではなく、工事の影響等の人為的要因でずれたと思われる、原状回復しても差し支えないと判断し、原状に戻した。

ずれた瓦を原状回復しても差し支えないと判断し、平和推進課職員了承のもと、元の位置に瓦を戻す作業を行った。

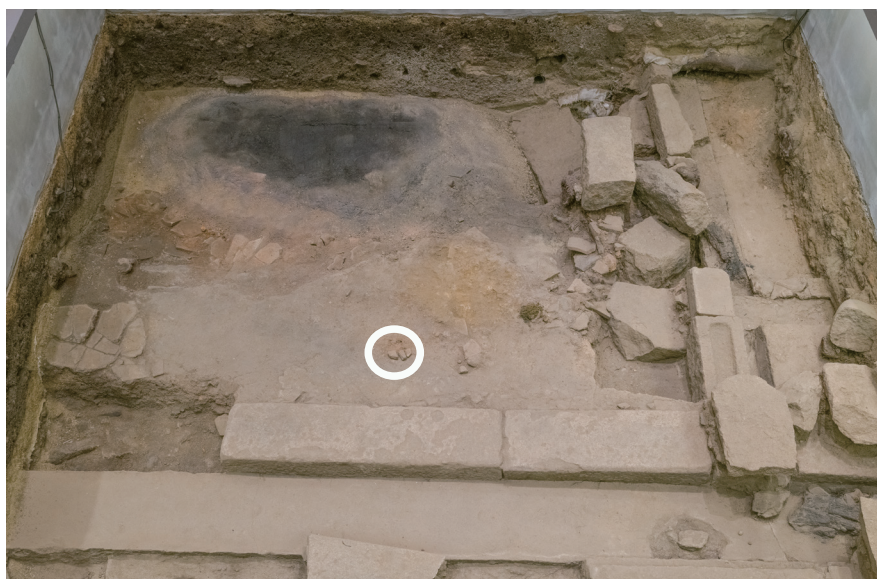
②前月に玄関土間の西側遺構表層にある石材の位置がずれていることを確認した。

2/15
丸印の部分で崩壊が見られた。

ずれた石材を原状回復しても差し支えないと判断し、平和推進課職員了承のもと、元の位置に瓦を戻す作業を行った。

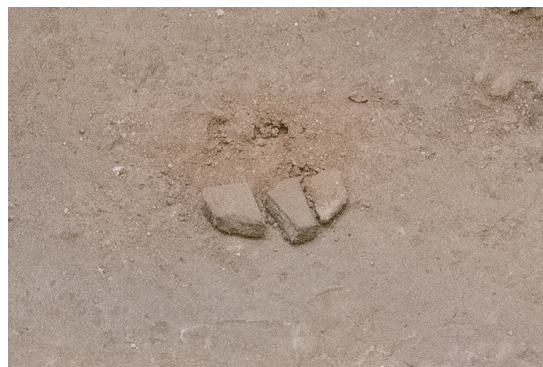
2/15 左側の石材二つの位置が 4.6cm 程度ずれている。
