被爆遺構展示館モニタリング業務

報告書

令和5年4月

(公財) 広島市文化財団

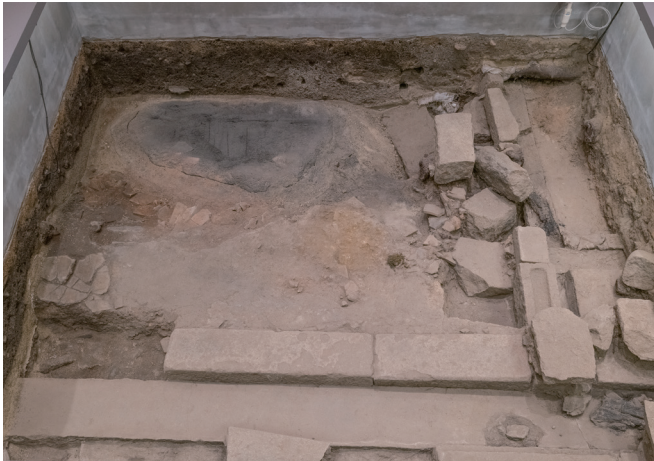
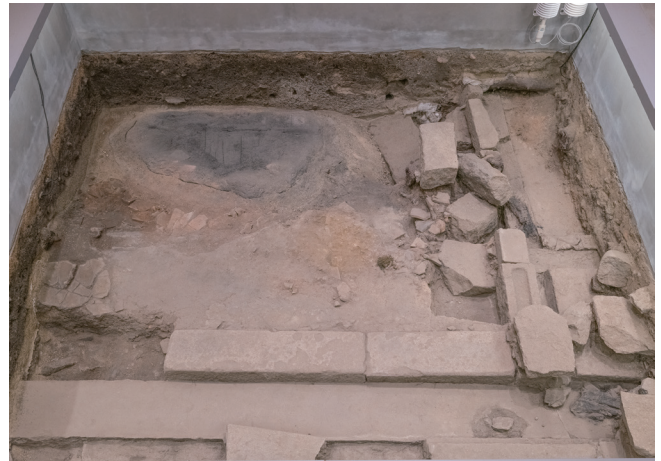
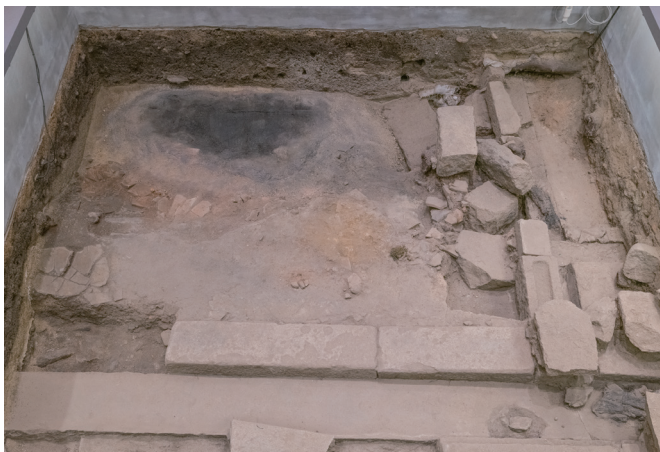
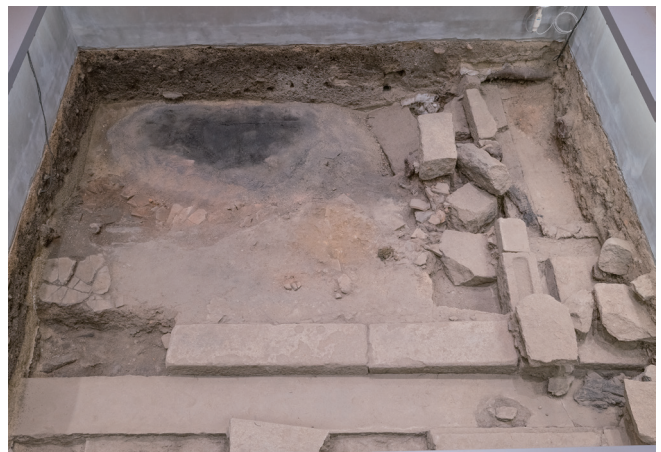
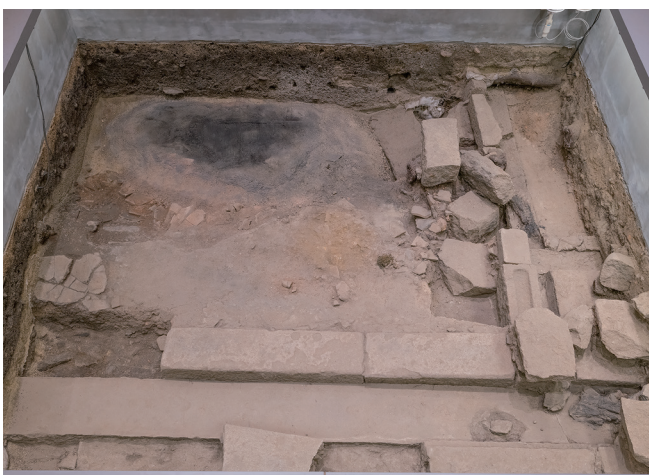
(1) 地中に埋蔵されていた遺構を発掘し、露出してから1年以上が経過しているが、数か月間、色調の変化がほとんど見られず、遺構表層の環境が落ち着いているように思われる。

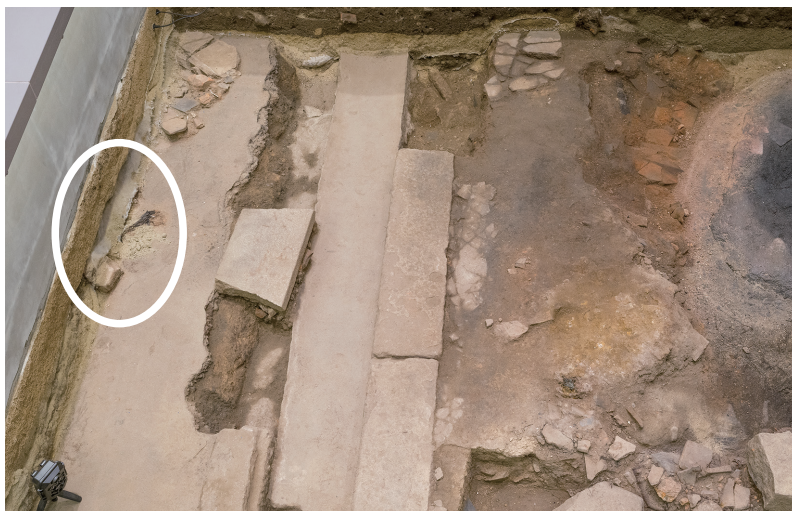
①令和4年5月に一部崩落が確認された東側の壁面は、その後大きな変化はみられない。

R4/5/16
丸印の部分が崩壊。

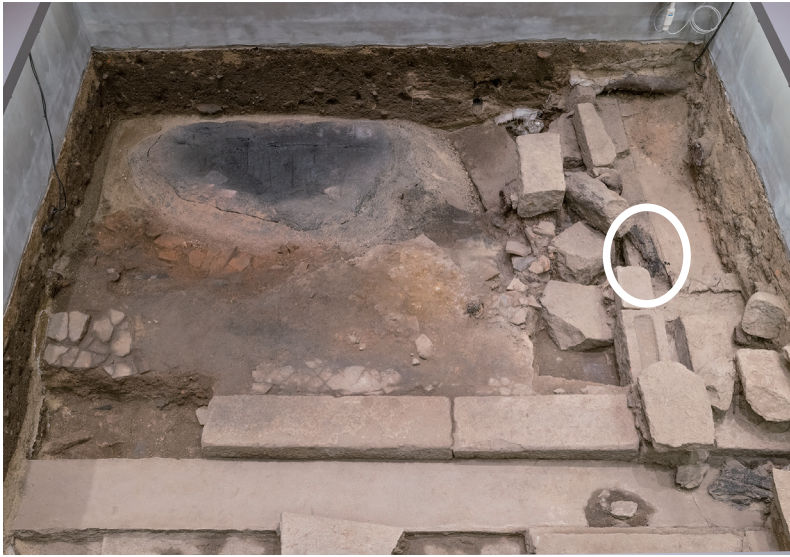
②北側石材列にある炭化材については、令和4年7月のモニタリング時から変化はないと思われる。

R4/5/16
丸印の部分が崩壊。

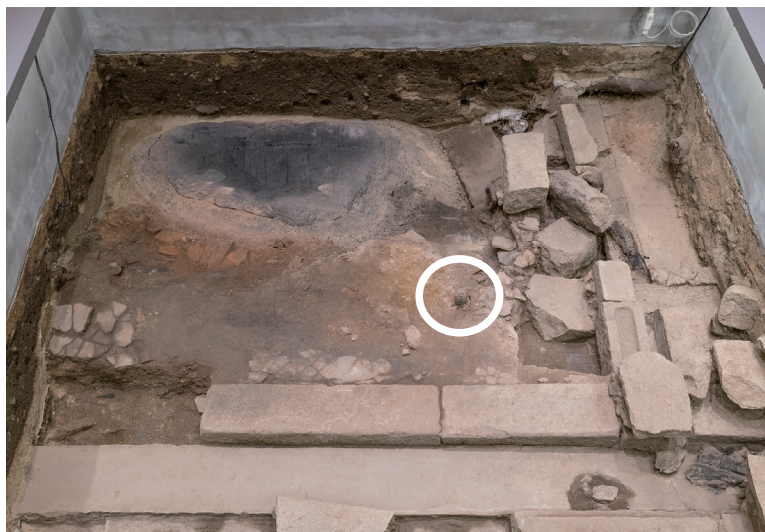
- ① 玄関土間と畳状炭化材の間にある遺構面の一部で析出した硫酸塩は、令和4年10月のモニタリング時から大きな変化はみられない。

R4/5/16
丸印の部分が、析出している場所。

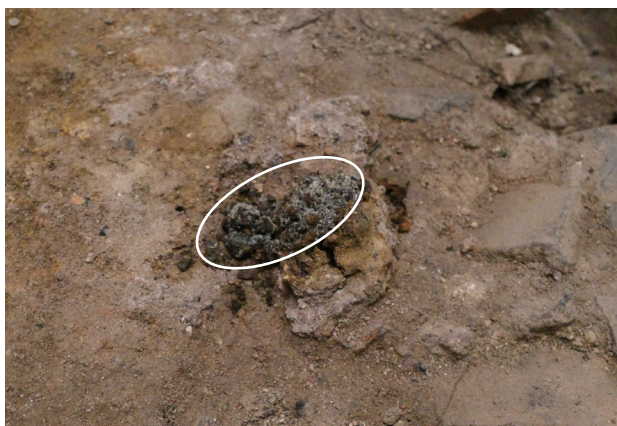
5/16
丸印の部分で、塩が析出か。表層の割れとともに下層部分が表出。

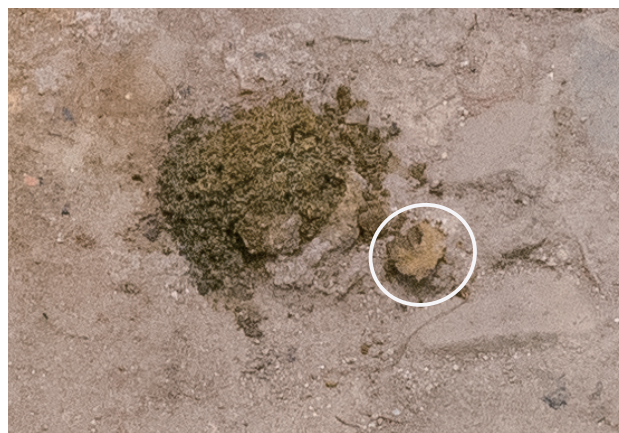
10/13
表面全体が茶色く変化している。表出した部分※が周囲に崩れ落ちていることがわかる。 ※白丸の部分

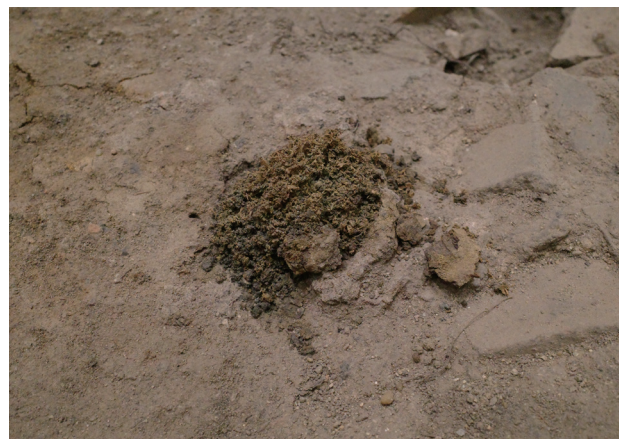
4/24
前月から大きな変化はないと思われる。

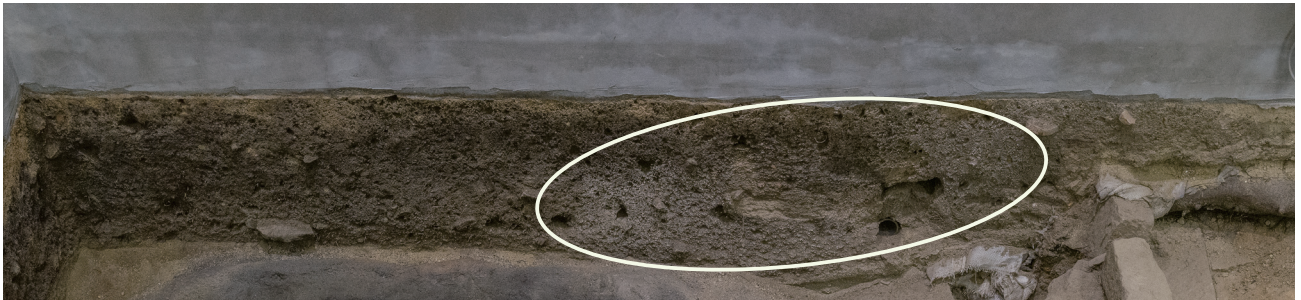
② 西側壁面に塩と思われる白い物質が析出している。令和4年11月以降は大きな変化は見られない。

4/24 前月から大きな変化はみられない

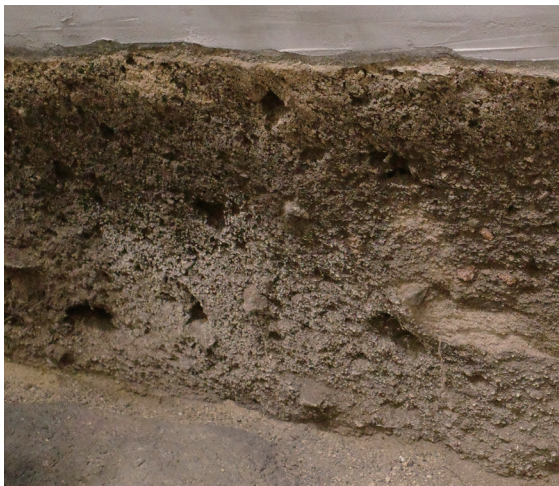
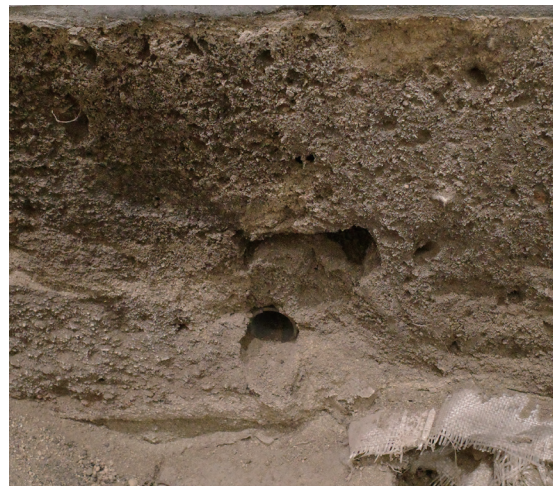
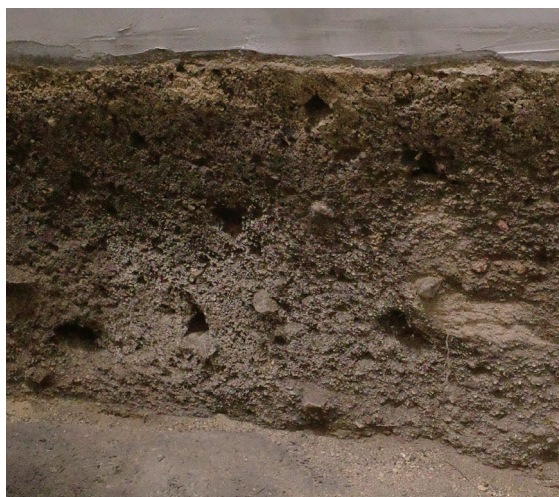
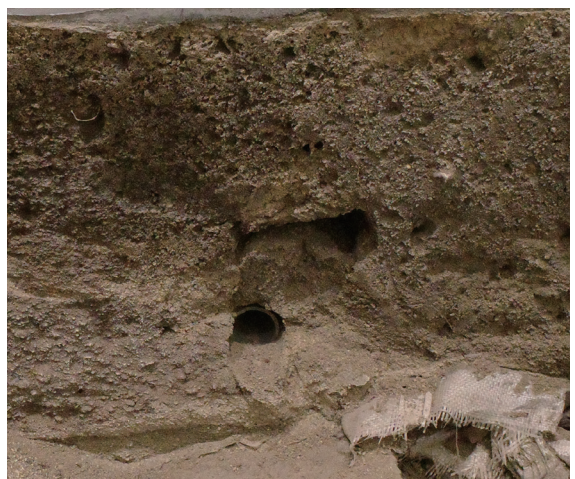
3/13 白い物質析出部分 拡大写真①

3/13 白い物質析出部分 拡大写真②

4/24 白い物質析出部分 拡大写真①

4/24 白い物質析出部分 拡大写真②

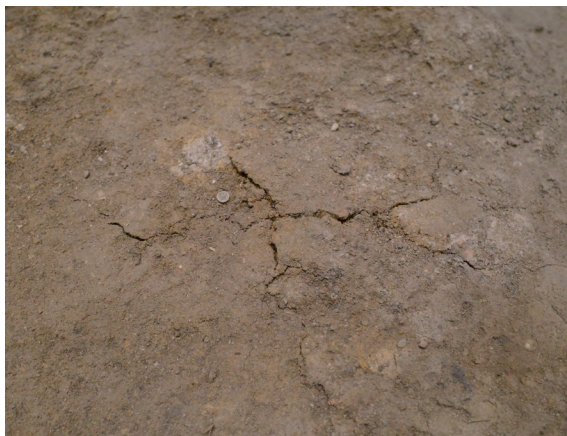
4/24 前月から大きな変化は見られない
