被爆遺構展示館モニタリング業務

報告書

令和5年5月

(公財) 広島市文化財団

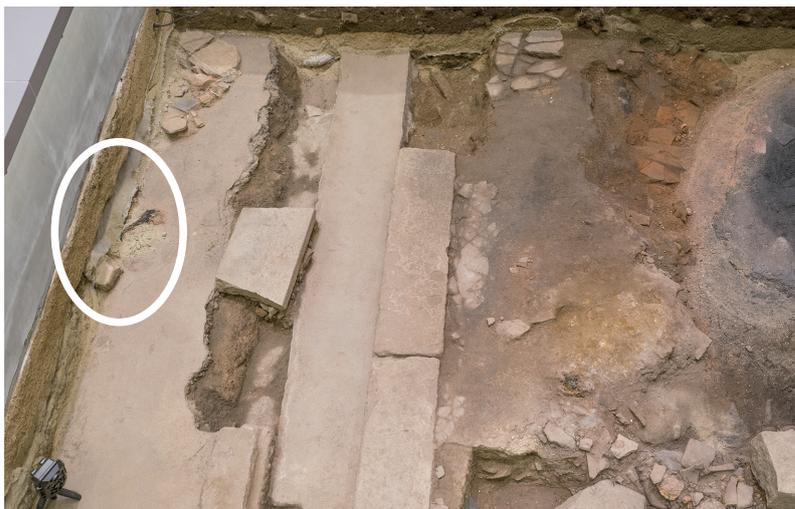
①令和4年5月に一部崩落が確認された東側の壁面は、その後大きな変化はみられない。

R4/5/16
丸印の部分が崩壊。

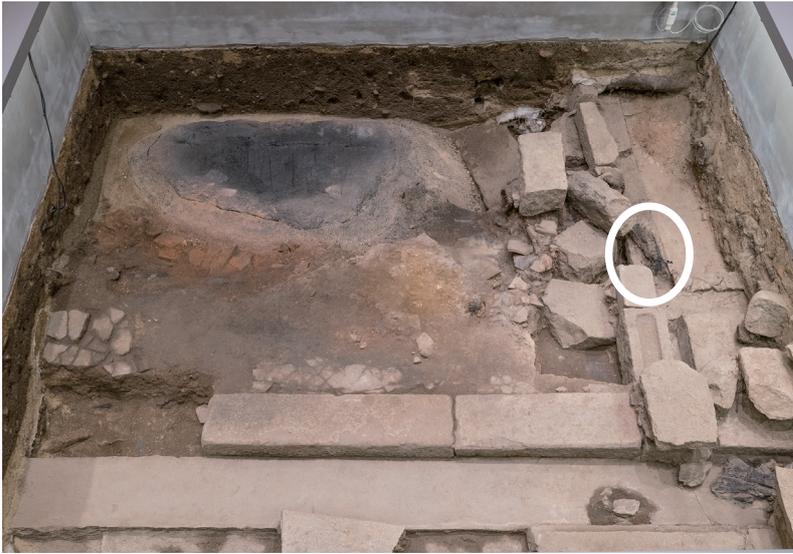
②北側石材列にある炭化材については、令和4年7月のモニタリング時から変化はないと思われる。

R4/5/16
丸印の部分が崩壊。

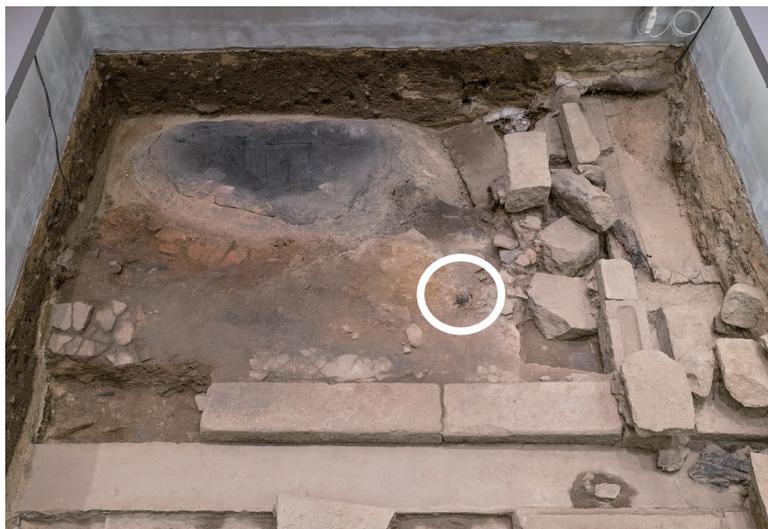
- ① 玄関土間と畳状炭化材の間にある遺構面の一部で析出した硫酸塩は、令和4年10月のモニタリング時から大きな変化はみられない。

R4/5/16
丸印の部分が、析出している場所。

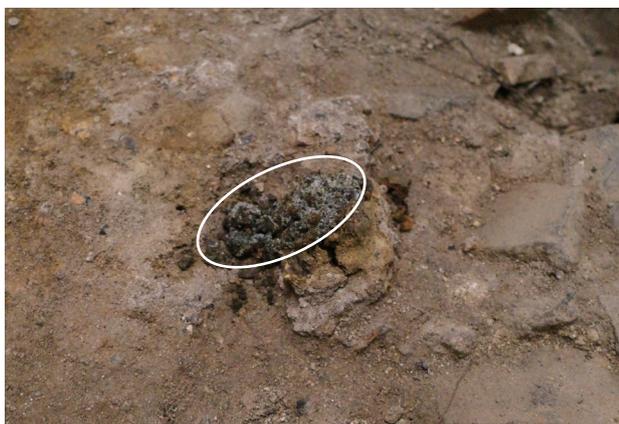
5/16
丸印の部分で、塩が析出か。表層の割れとともに下層部分が表出。

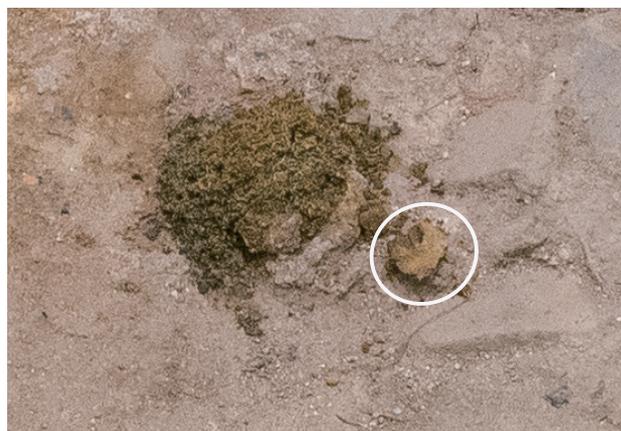
10/13
表面全体が茶色く変化している。
表出した部分※が周囲に崩れ落ちていることがわかる。 ※白丸の部分

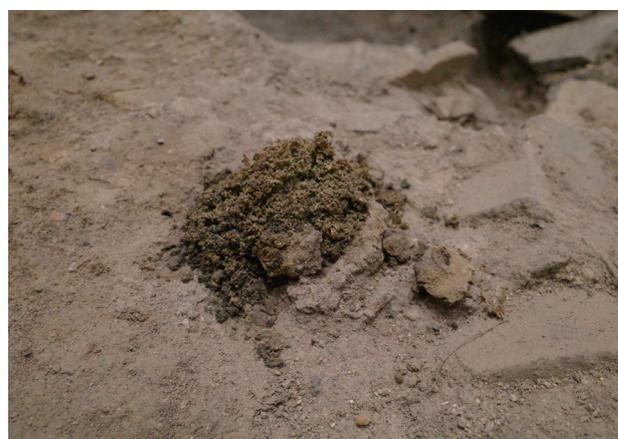
5/16
前月から大きな変化はないと思われる。

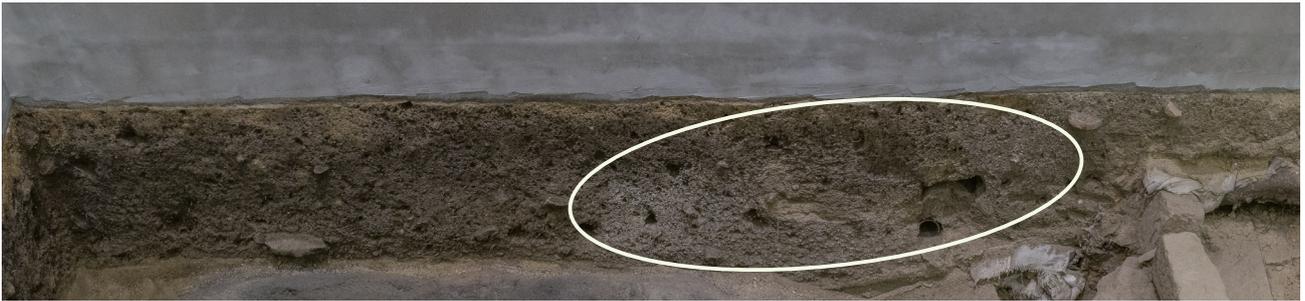
② 西側壁面に塩と思われる白い物質が析出している。令和4年11月以降は大きな変化は見られない。

5/16 前月から大きな変化はみられない

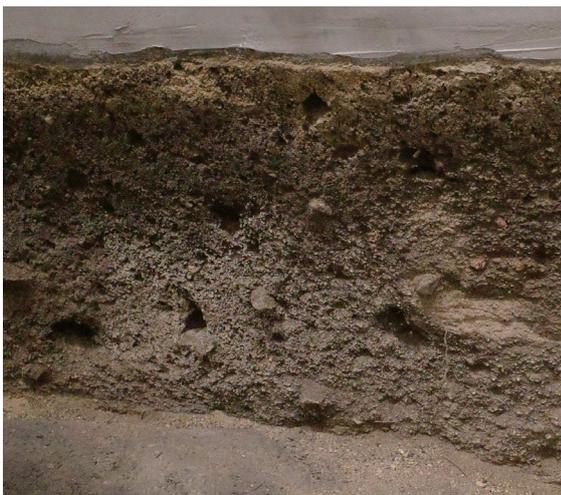
4/24 白い物質析出部分 拡大写真①

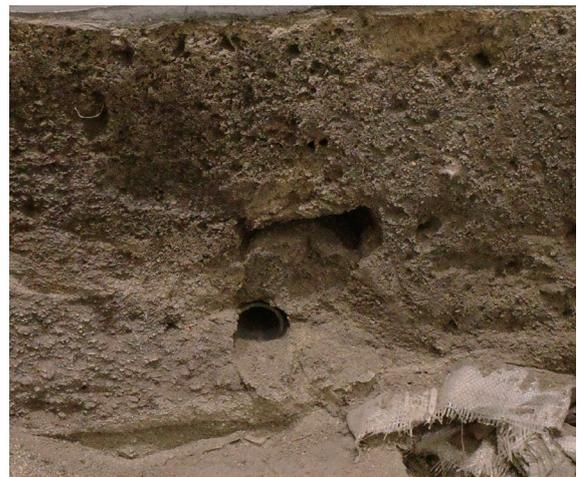
4/24 白い物質析出部分 拡大写真②

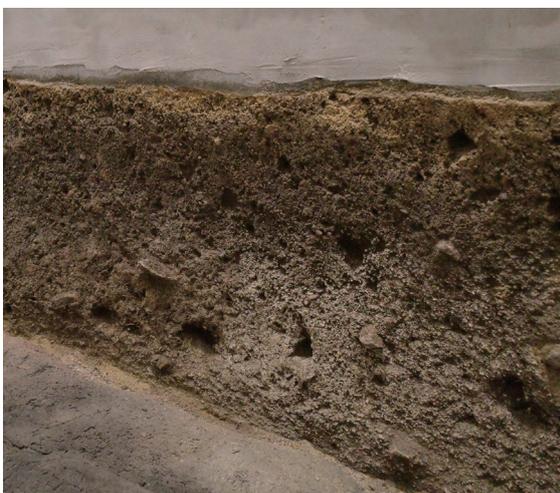
5/16 白い物質析出部分 拡大写真①

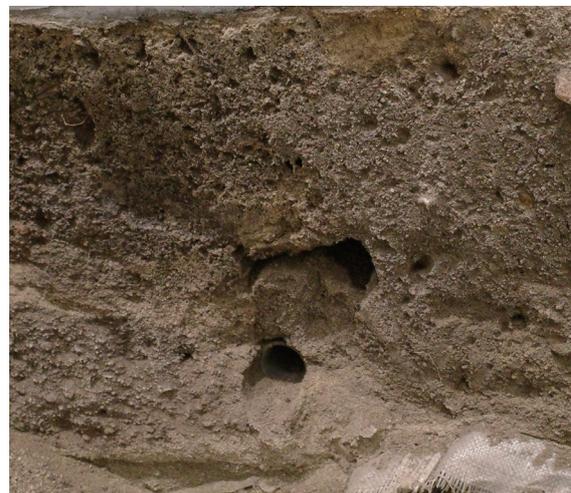
5/16 白い物質析出部分 拡大写真②

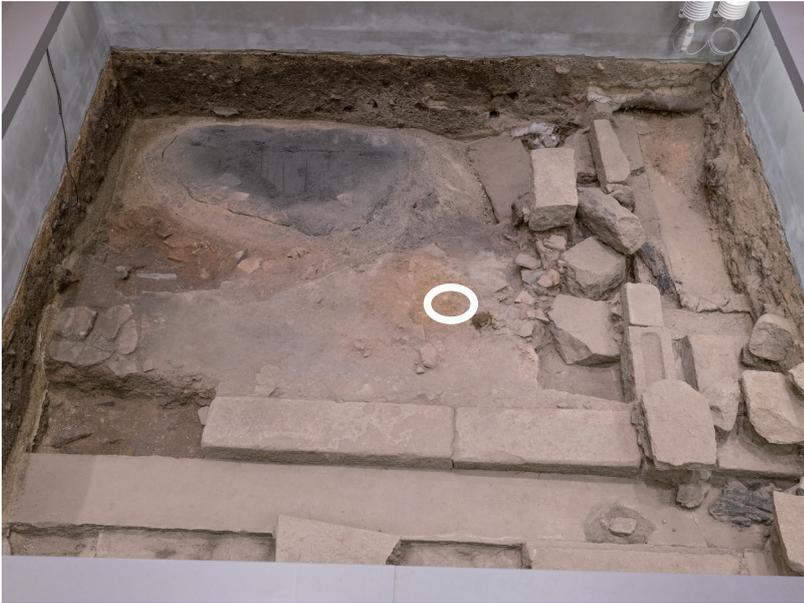
玄関土間と畳状炭化材の間にある遺構面で、令和4年10月から表層に亀裂を確認している。
前月から大きな変化は見られない。

R4/10/13
丸印の部分に亀裂が入っている。
