被爆遺構展示館モニタリング業務

報告書

令和5年6月

(公財) 広島市文化財団

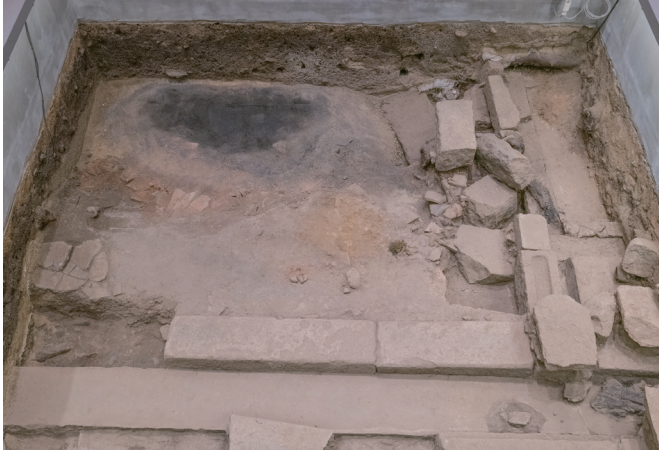
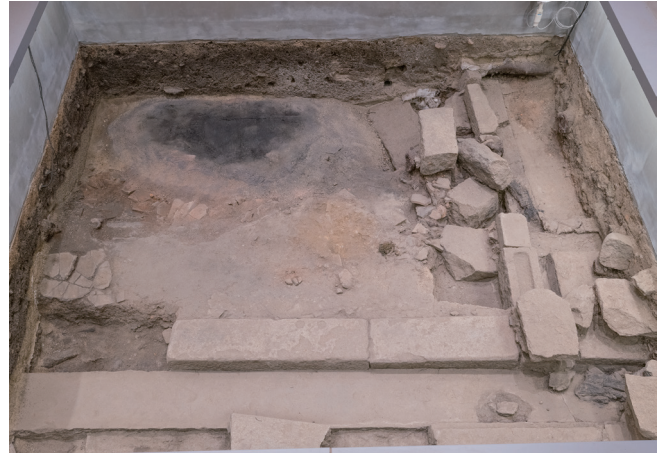
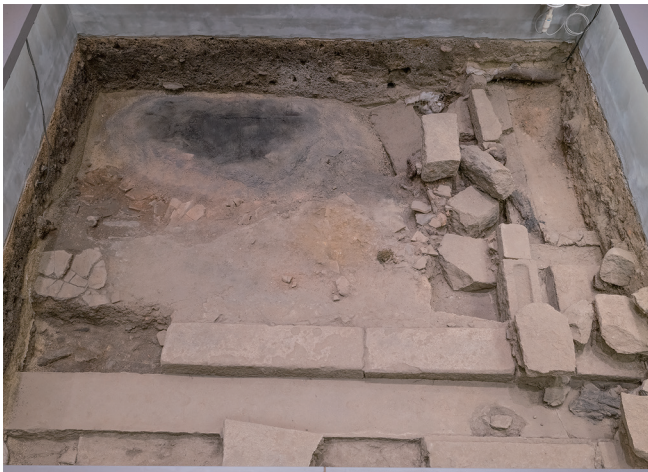
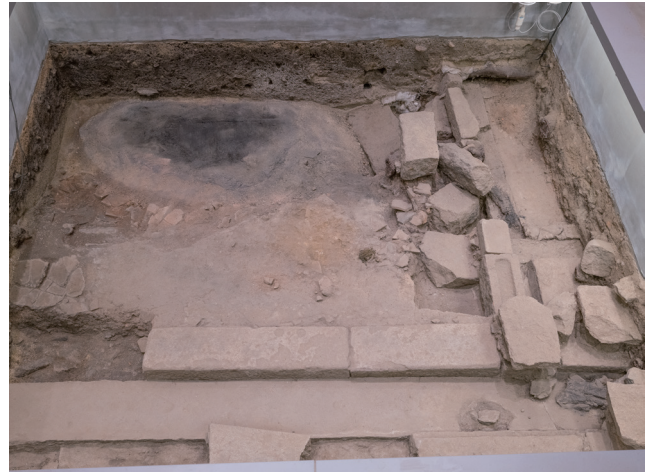
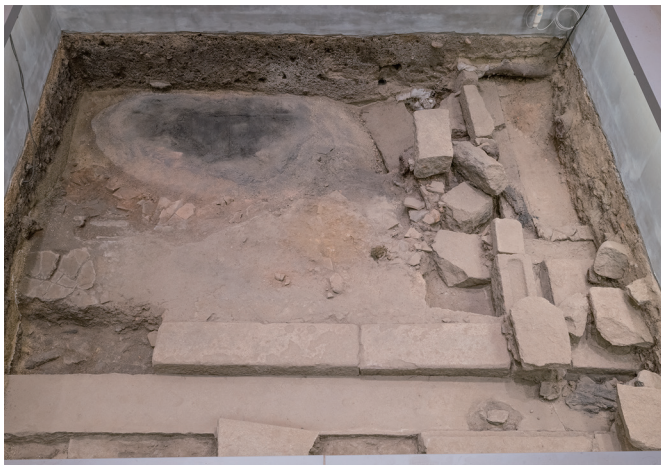
(1) 地中に埋蔵されていた遺構を発掘し、露出してから1年以上が経過しているが、数か月間、色調の変化はほとんど見られない。

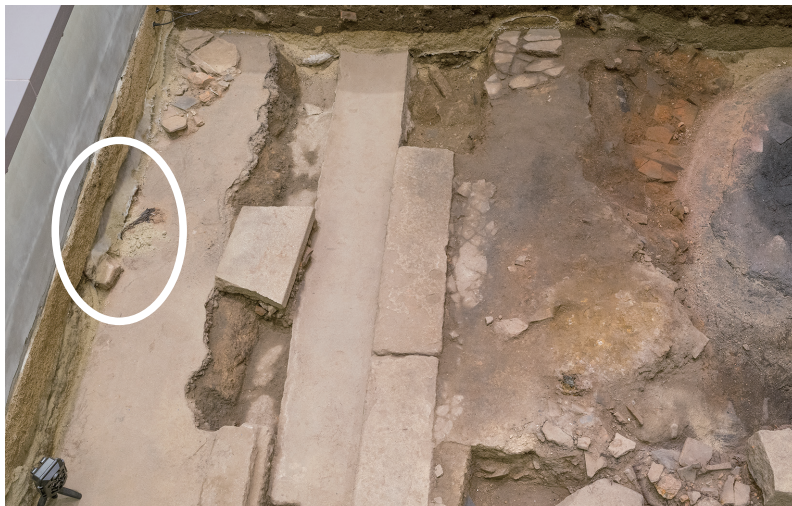
①令和4年5月に一部崩落が確認された東側の壁面は、その後大きな変化はみられない。

R4/5/16
丸印の部分が崩壊。

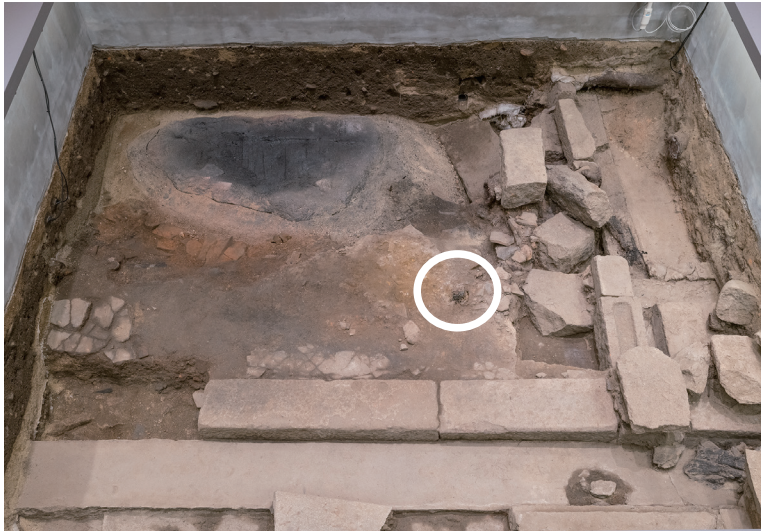
- ① 玄関土間と畳状炭化材の間にある遺構面の一部で析出した硫酸塩は、令和4年10月のモニタリング時から大きな変化はみられない。

R4/5/16
丸印の部分が、析出している場所。

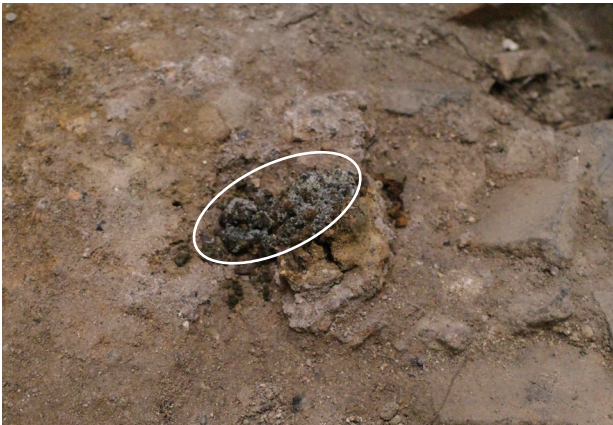
5/16
丸印の部分で、塩が析出か。表層の割れとともに下層部分が表出。

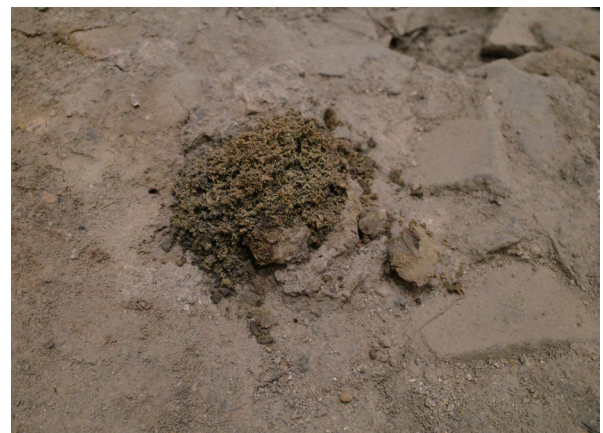
6/15
前月から大きな変化はないと思われる。

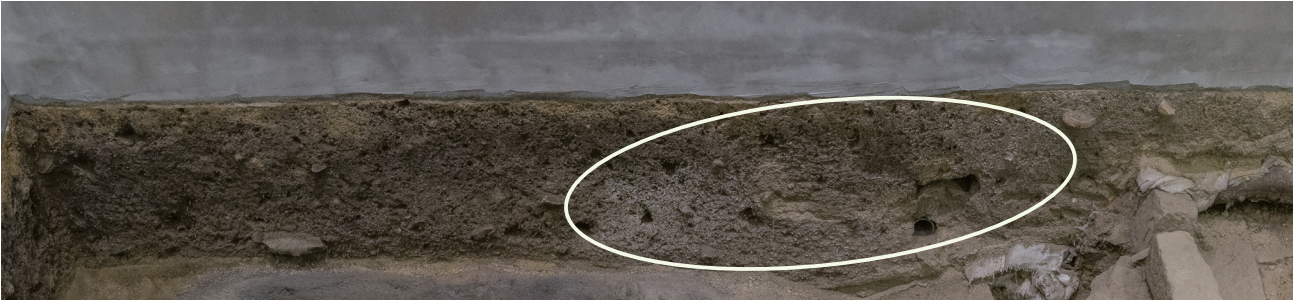
5/16

② 西側壁面に塩と思われる白い物質が析出している。令和4年11月以降は大きな変化は見られない。

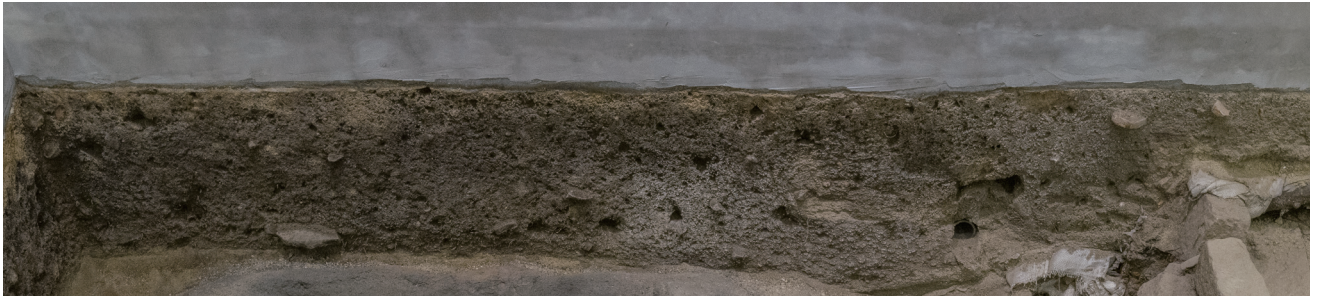
6/15 前月から大きな変化はみられない

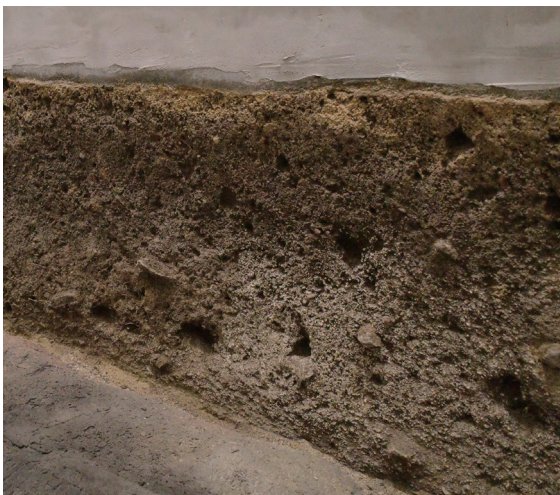
5/16 白い物質析出部分 拡大写真①

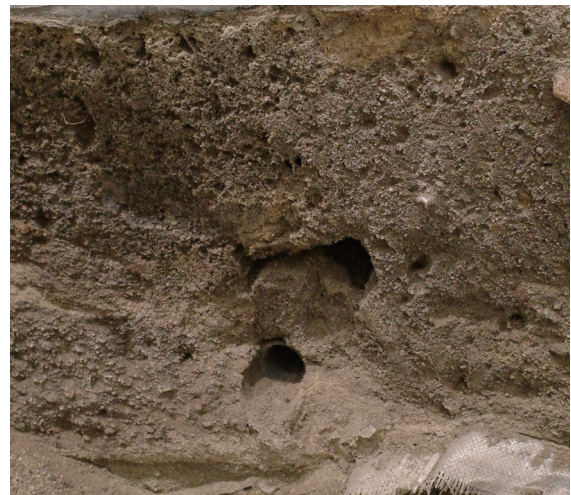
5/16 白い物質析出部分 拡大写真②

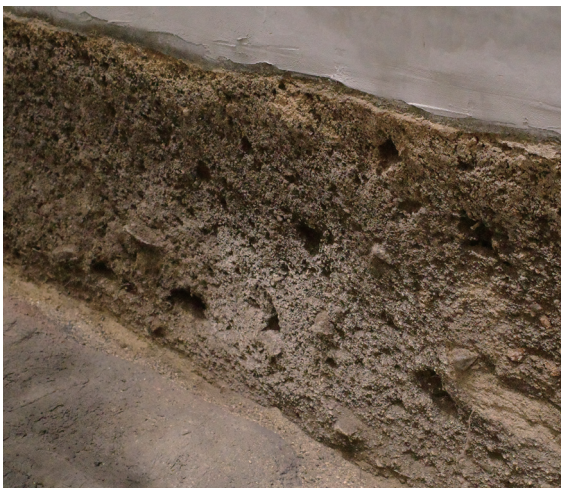
6/15 白い物質析出部分 拡大写真①

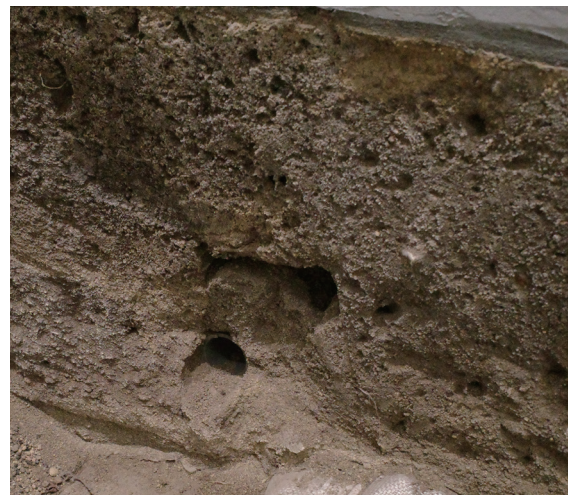
6/15 白い物質析出部分 拡大写真②

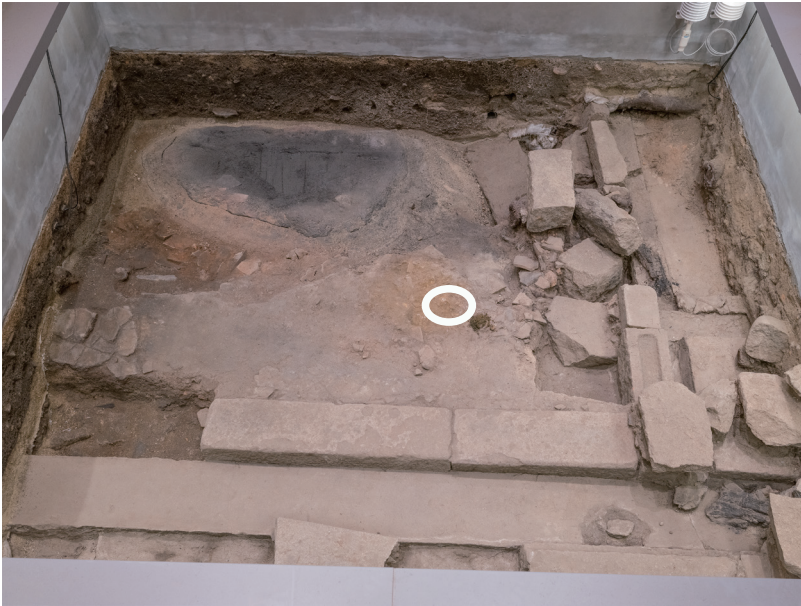
玄関土間と畳状炭化材の間にある遺構面で、令和4年10月から表層に亀裂を確認している。
前月から大きな変化は見られない。

R4/10/13
丸印の部分に亀裂が入っている。

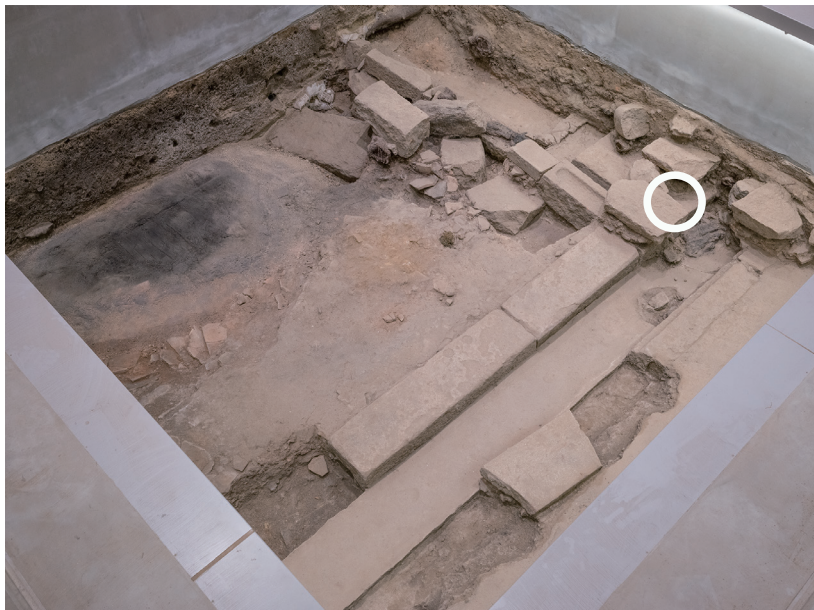
北側屋敷境石材列下層部分の崩壊を確認した。定点カメラの画像から、5月22日～23日の間に崩壊したものとみられる。

R5/6/15
丸印の部分の崩壊を確認した。

- (1) 以前から遺構の劣化が確認されていた場所は、いずれも前月から大きな変化は見られない。
- (2) 新たに崩壊がみられた場所は、注意深く観察する必要がある。

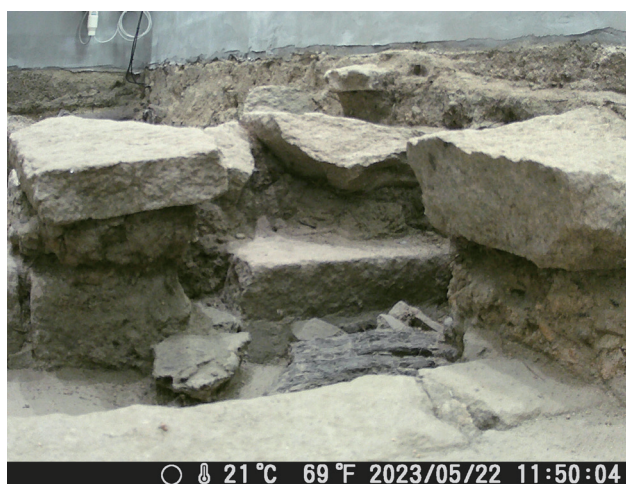
5/22 定点カメラ画像

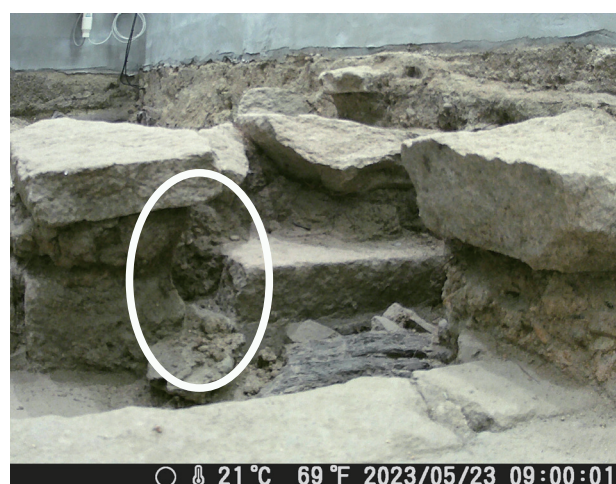
5/23 定点カメラ画像
石列下層部の土層部分が崩壊している。
