被爆遺構展示館モニタリング業務

報告書

令和5年7月

(公財) 広島市文化財団

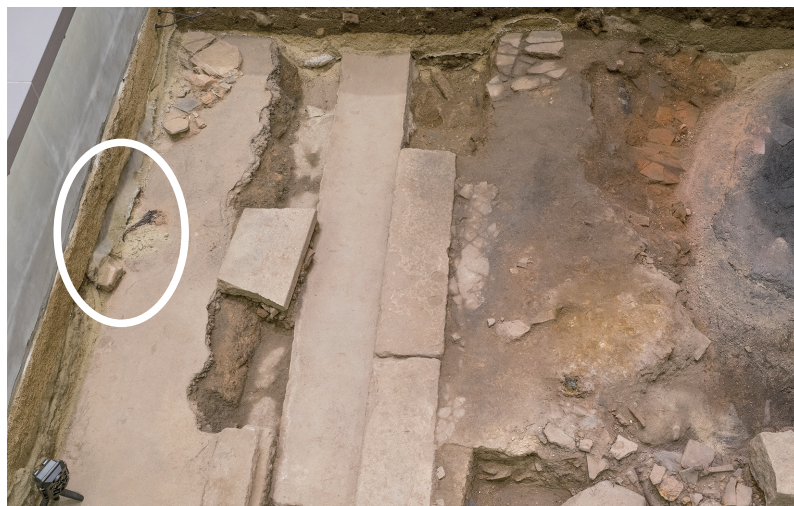
①令和4年5月に一部崩落が確認された東側の壁面は、その後大きな変化はみられない。

R4/5/16
丸印の部分が崩壊。

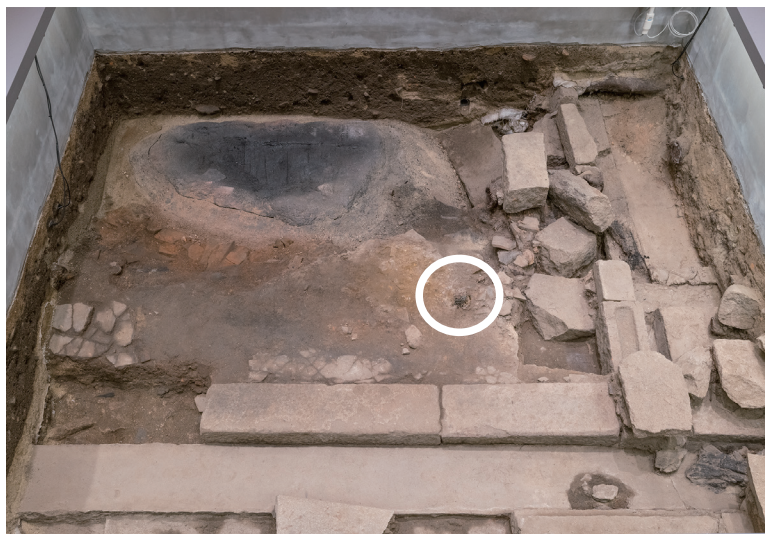
- ① 玄関土間と畳状炭化材の間にある遺構面の一部で析出した硫酸塩は、令和4年10月のモニタリング時から大きな変化はみられない。

R4/5/16
丸印の部分が、析出している場所。

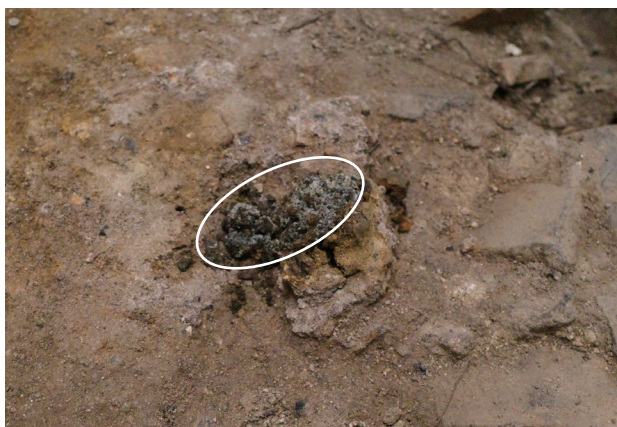
5/16
丸印の部分で、塩が析出か。表層の割れとともに下層部分が表出。

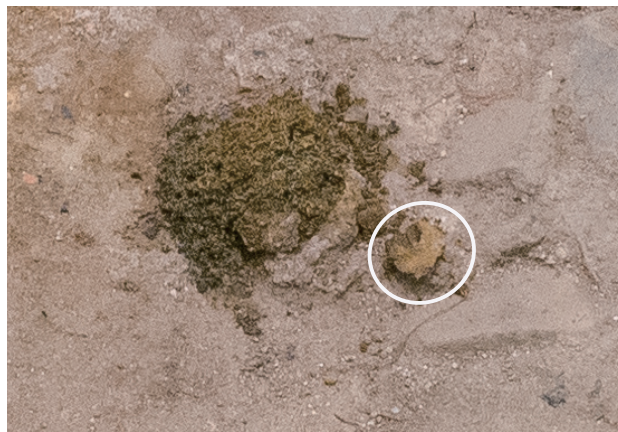
10/13
表面全体が茶色く変化している。表出した部分※が周囲に崩れ落ちていることがわかる。 ※白丸の部分

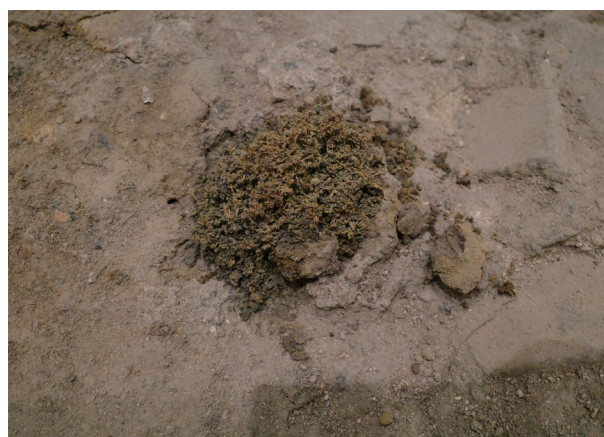
7/18
前月から大きな変化はないと思われる。

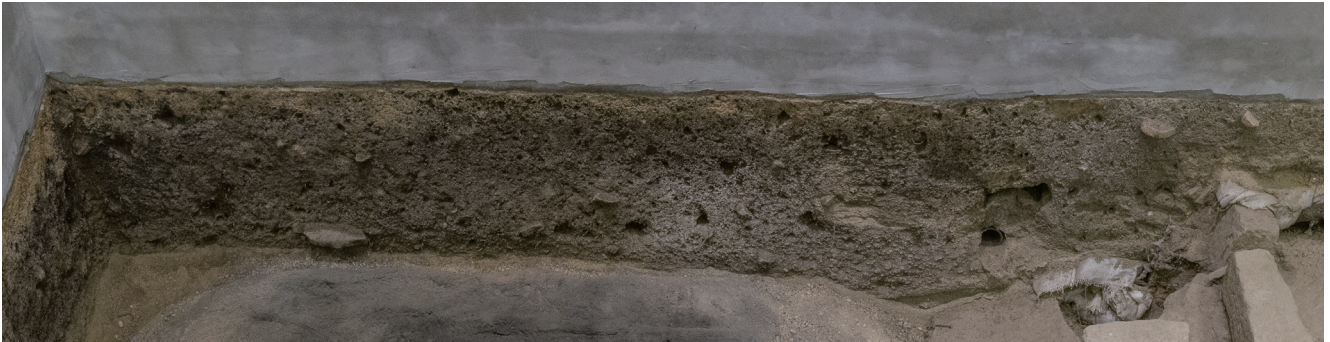
② 西側壁面に塩と思われる白い物質が析出している。令和4年11月以降は大きな変化は見られない。

7/18 前月から大きな変化はみられない

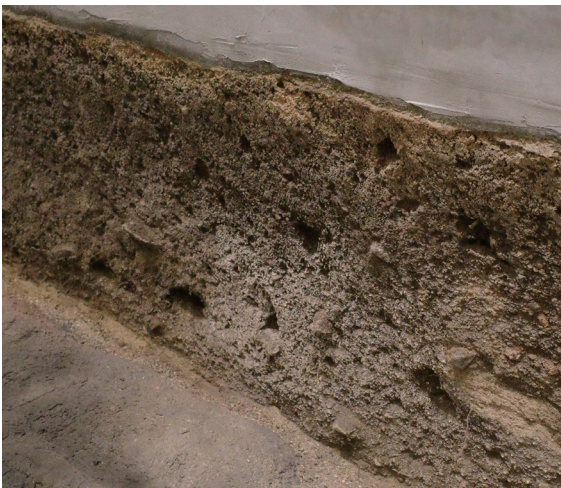
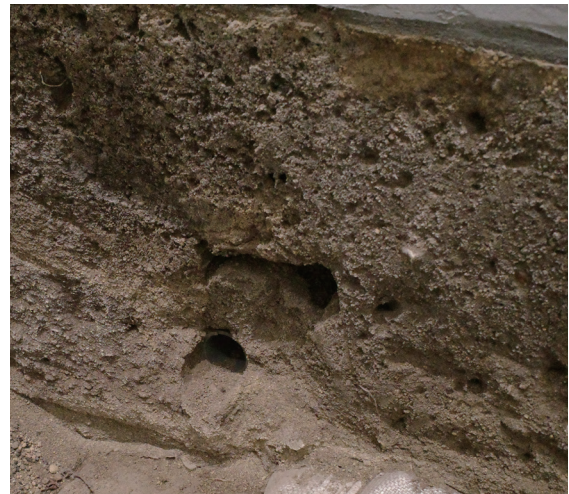
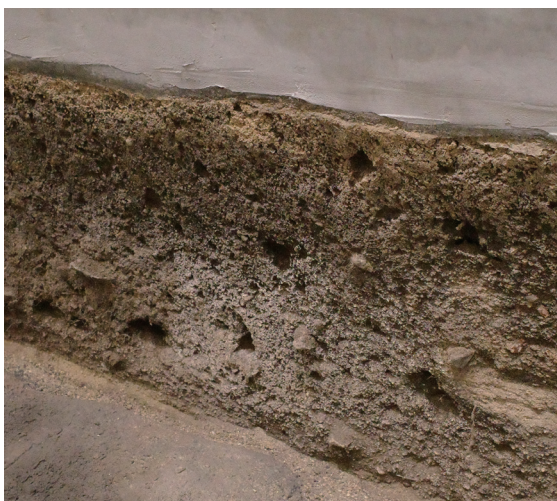
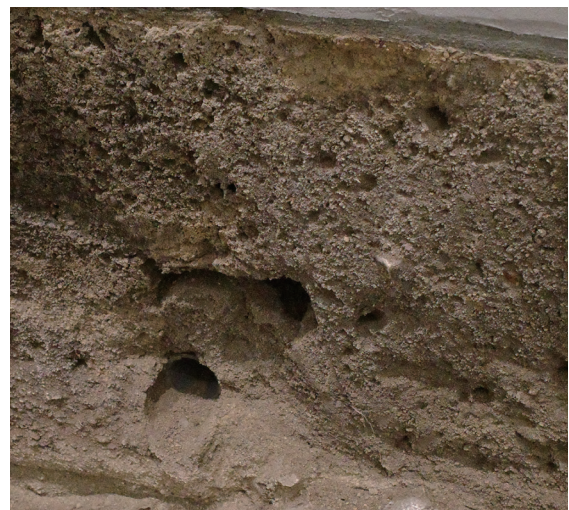
6/15 白い物質析出部分 拡大写真①

6/15 白い物質析出部分 拡大写真②

7/18 白い物質析出部分 拡大写真①

7/18 白い物質析出部分 拡大写真②

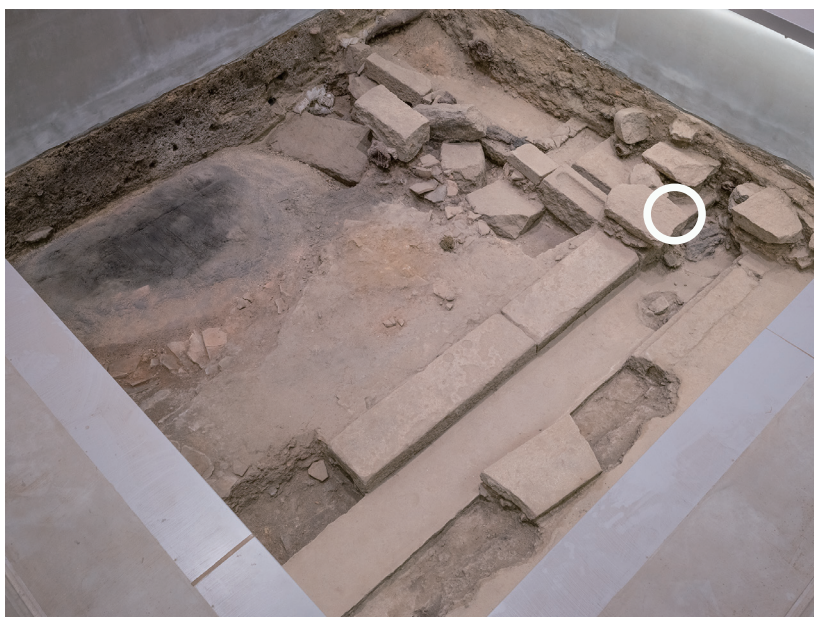
先月確認した北側屋敷境石材列下層部分の崩壊は、今月もさらに崩壊が進んでいた。

R5/6/15
丸印の部分の崩壊を確認した。

- (1) 前年度から遺構の劣化が確認されていた場所は、いずれも前月から大きな変化は見られない。
- (2) 前月遺構表層の崩壊がみられた場所は、さらに崩壊が進んでおり、注意深く観察する必要がある。
- (3) 遺構の保存管理には、温湿度変化が大きいかかわってくる。そのため、展示室内の詳細な温湿度変化を毎月確認すること。

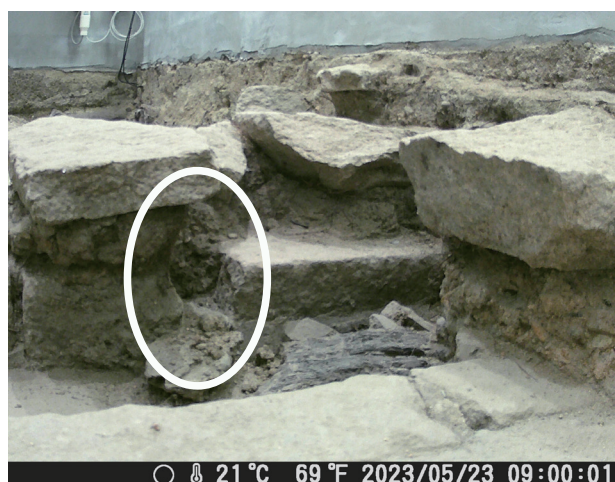
5/23 定点カメラ画像
石列下層部の土層部分が崩壊している。

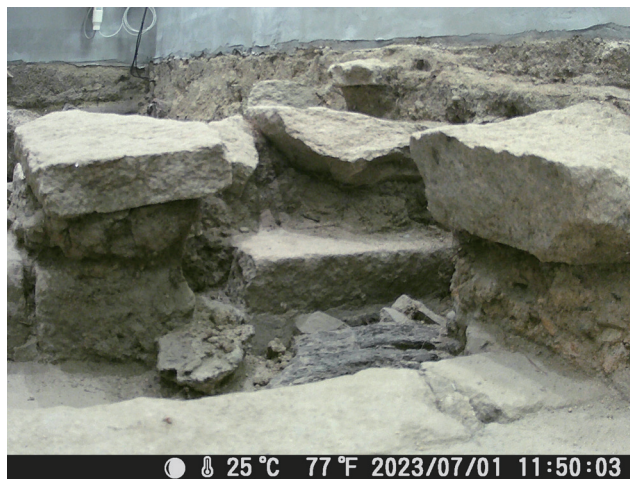
7/1 定点カメラ画像
5/23 時点から変化はない。

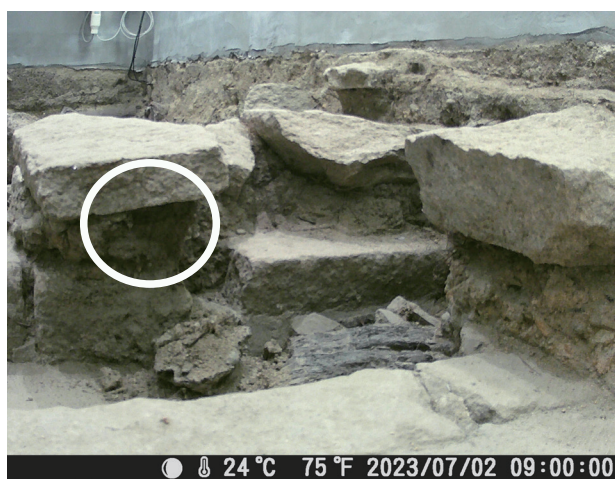
7/2 定点カメラ画像
石列下層部の土層部分の崩壊が進んでいる。
