# 被爆遺構展示館モニタリング業務

## 報告書

令和5年9月

(公財) 広島市文化財団

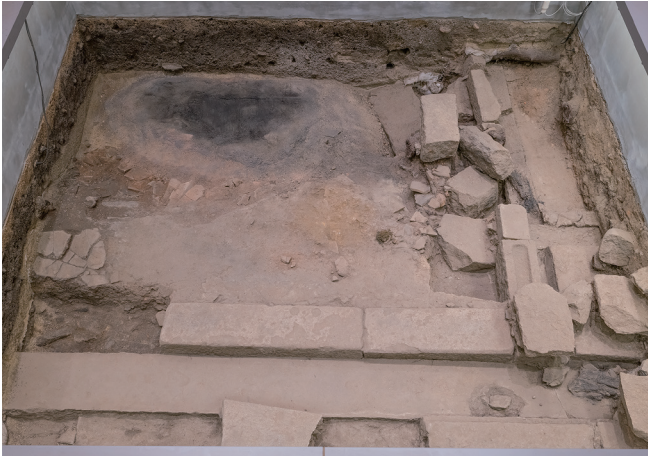
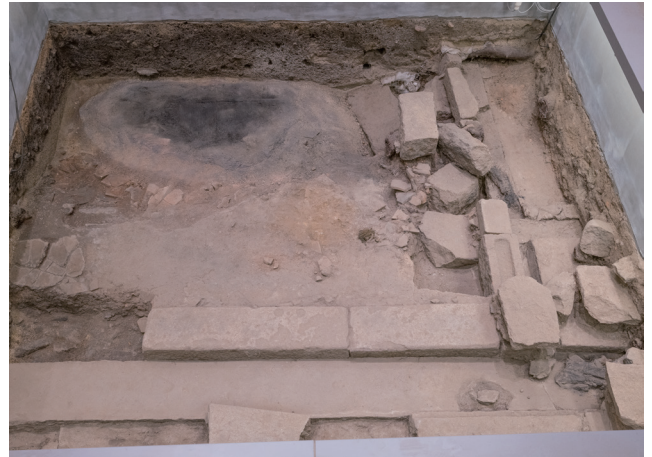
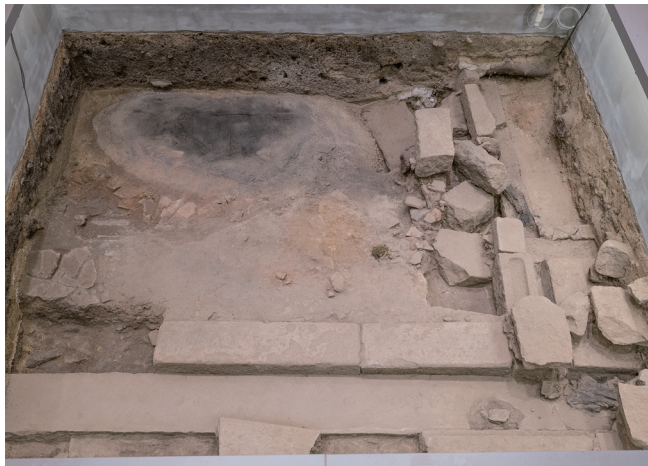
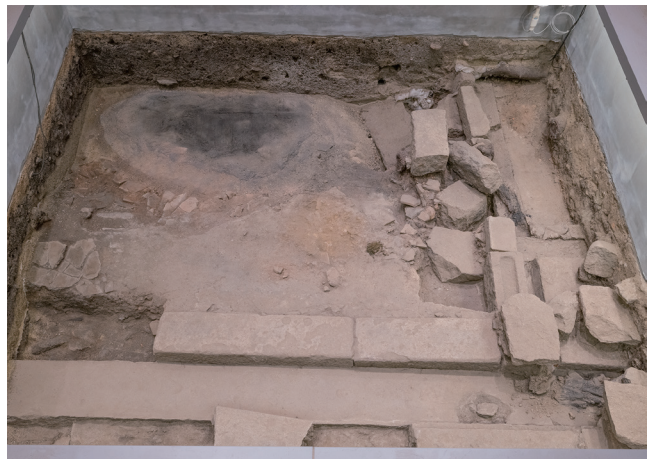
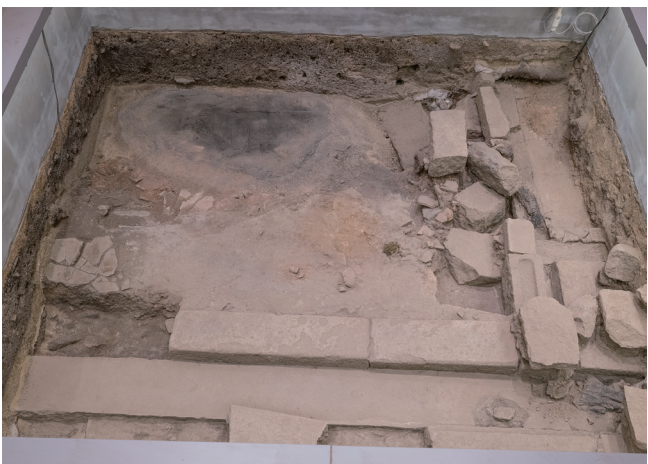
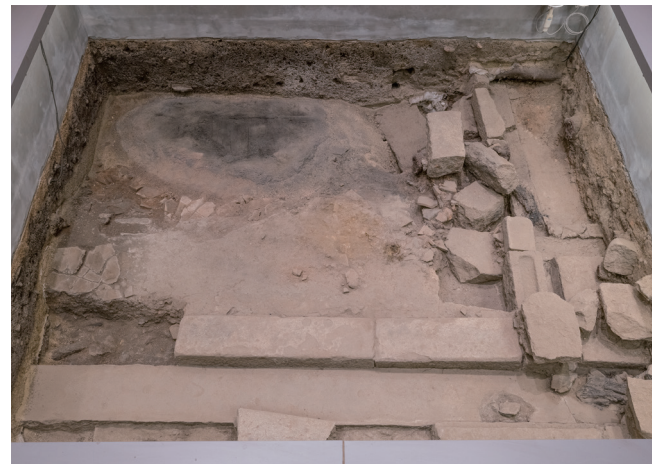
(1) 地中に埋蔵されていた遺構を発掘し、露出してから1年以上が経過しているが、数か月間、色調の変化はほとんど見られない。

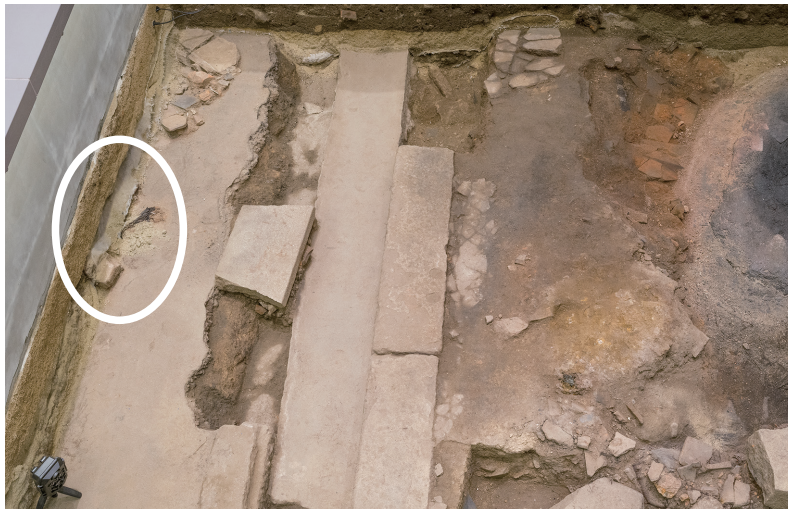
①令和4年5月に一部崩落が確認された東側の壁面は、その後大きな変化はみられない。

R4/5/16  
丸印の部分が崩壊。

崩れた土については、8月28日に行われた独立行政法人国立文化財機構奈良文化財研究所（以下、奈文研と略す。）による現地指導に従い、平和推進課職員立会いのもと、除去した。

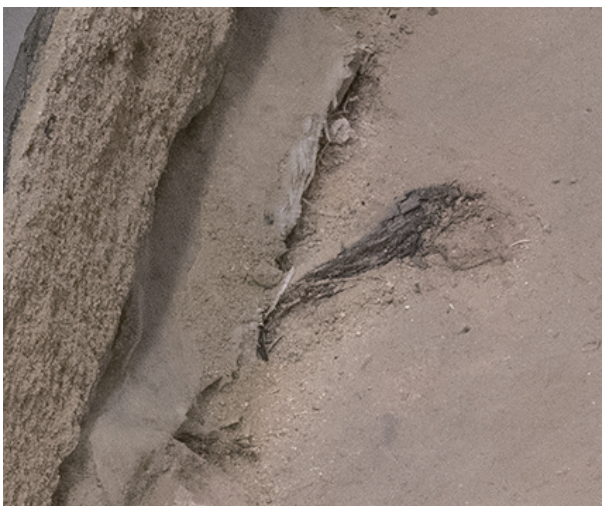
9/14  
炭化材周辺の土を除去。

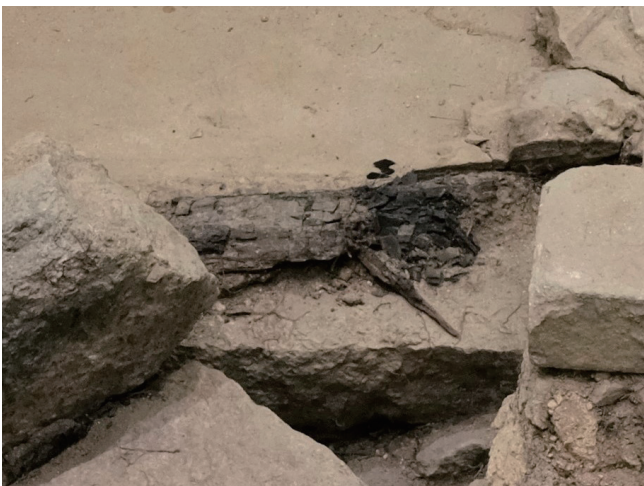
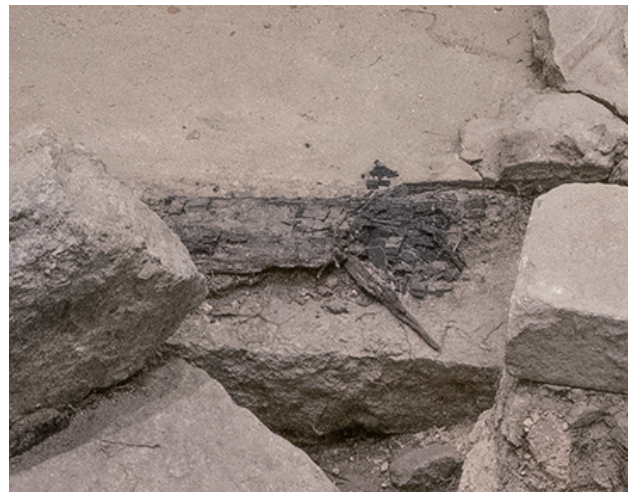
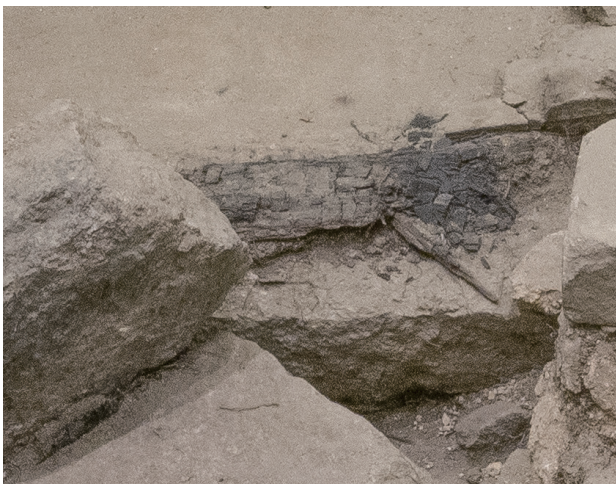
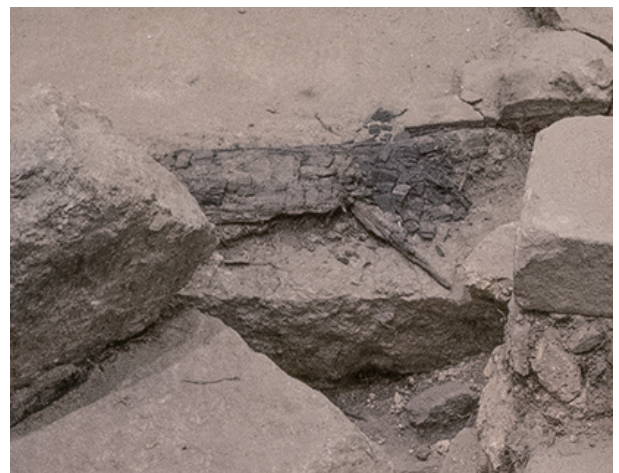
②北側石材列にある炭化材については、令和4年7月のモニタリング時から変化はないと思われる。

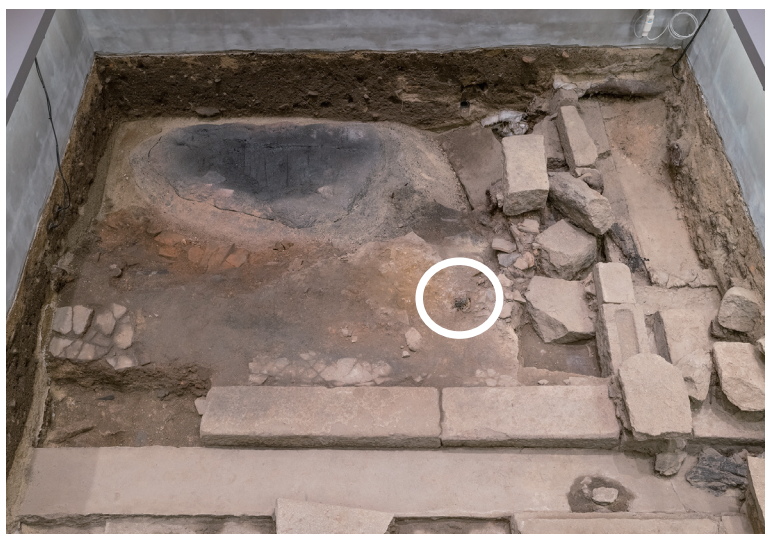
- ① 玄関土間と畳状炭化材の間にある遺構面の一部で析出した硫酸塩は、令和4年10月のモニタリング時から大きな変化はみられない。奈文研による現地指導に従い、平和推進課職員が析出物の除去を行った。

R4/5/16  
丸印の部分が、析出している場所。

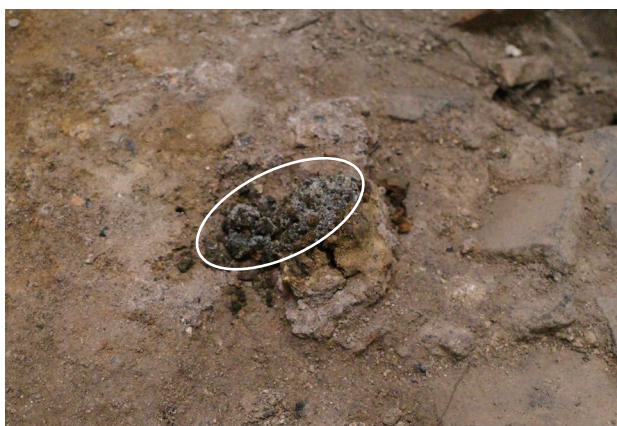
5/16  
丸印の部分で、塩が析出か。表層の割れとともに下層部分が表出。

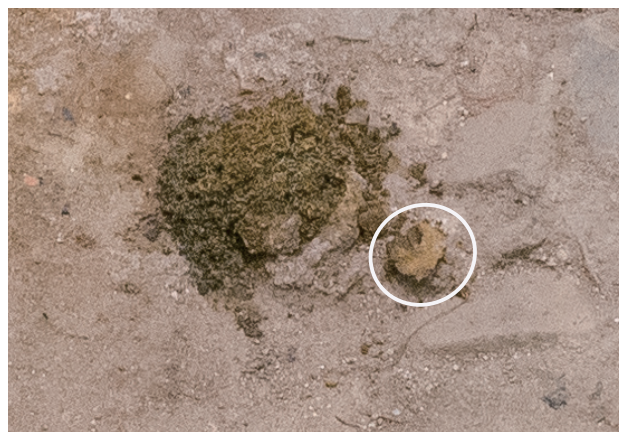
10/13  
表面全体が茶色く変化している。表出した部分※が周囲に崩れ落ちていることがわかる。 ※白丸の部分

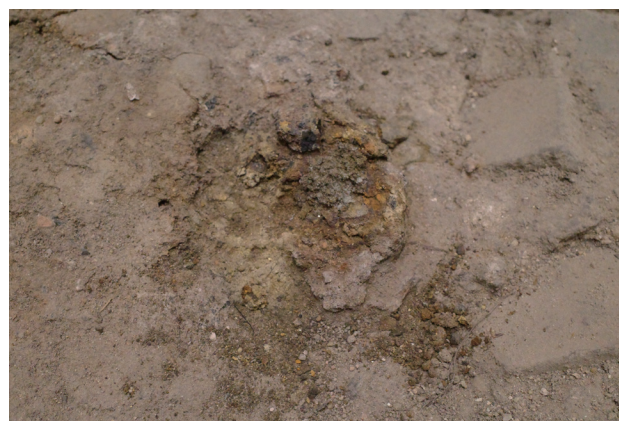
9/14  
析出物除去後の様子。

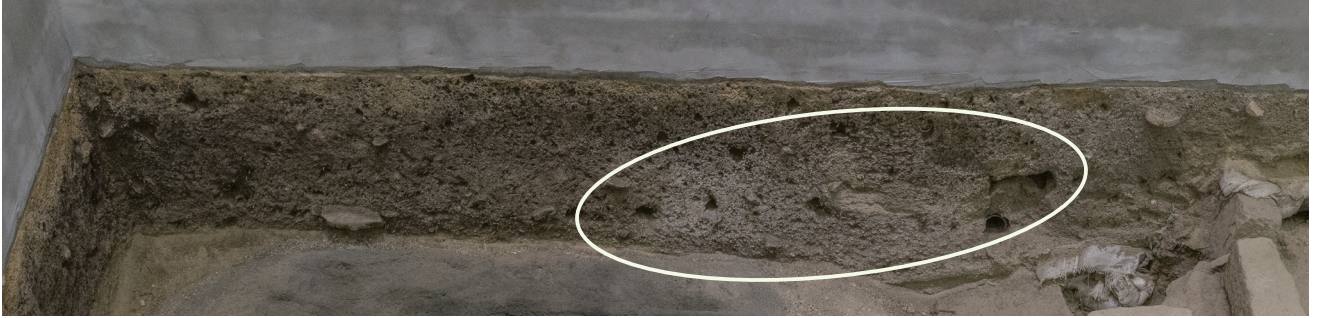
8/21

② 西側壁面に塩と思われる白い物質が析出している。令和4年11月以降は大きな変化は見られない。

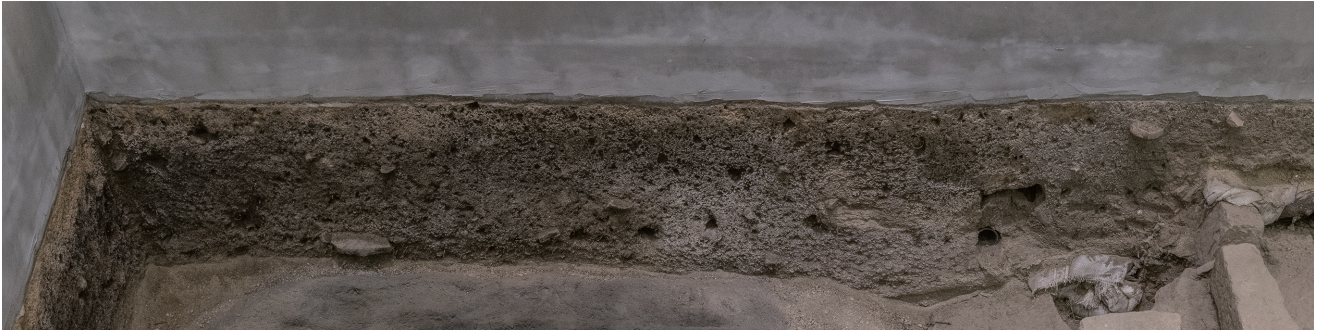
9/14 前月から大きな変化はみられない

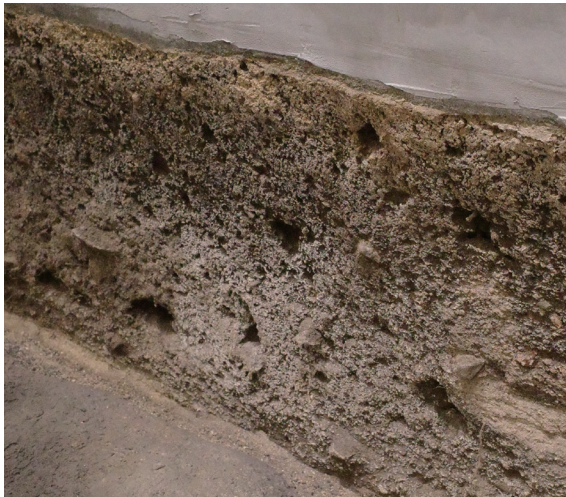
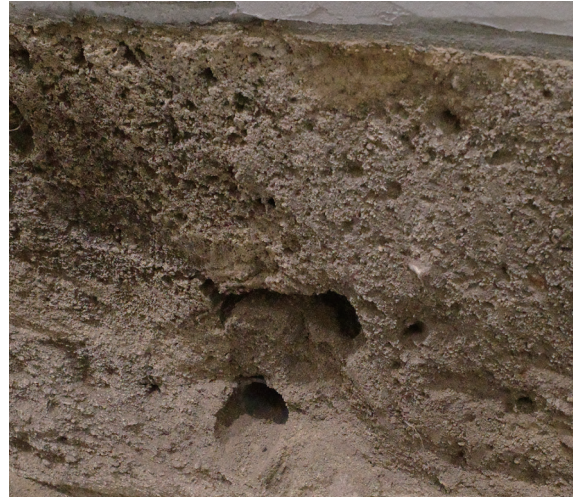
8/21 白い物質析出部分 拡大写真①

8/21 白い物質析出部分 拡大写真②

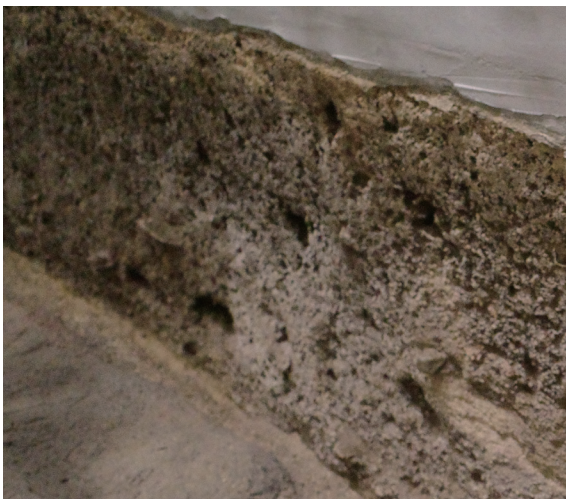
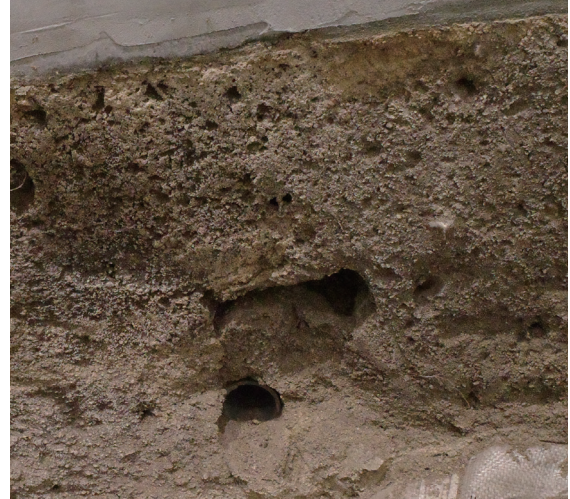
9/14 白い物質析出部分 拡大写真①

9/14 白い物質析出部分 拡大写真②

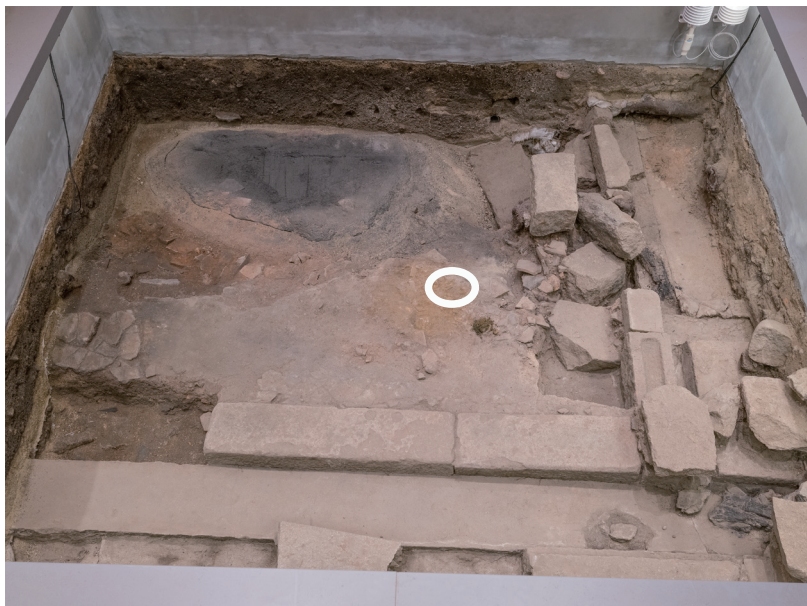
玄関土間と畳状炭化材の間にある遺構面で、令和4年10月から表層に亀裂を確認している。  
令和4年度と比較すると割れ目部分が隆起し、亀裂範囲も広がっているが、前月から大きな変化は見られない。

R4/10/13  
丸印の部分に亀裂が入っている。

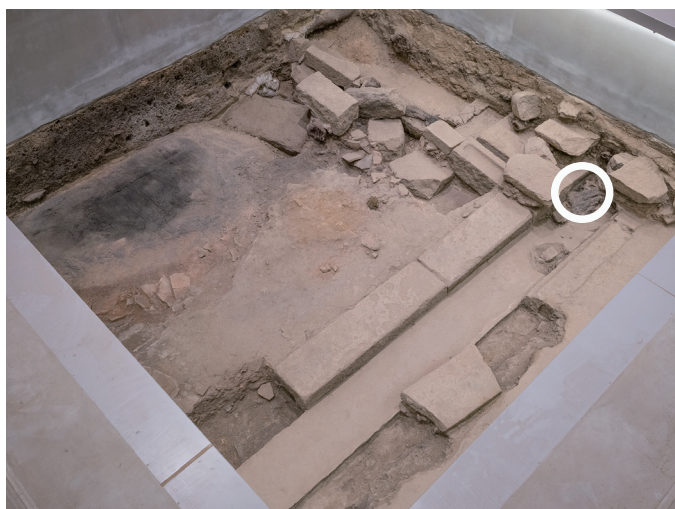
先月確認した北側屋敷境石材列下層部分の崩壊は、前月の崩壊後から変化は見られない。  
奈文研による現地指導に従い、平和推進課職員立会いのもと、除去した。

R5/6/15  
丸印の部分の崩壊を確認した。

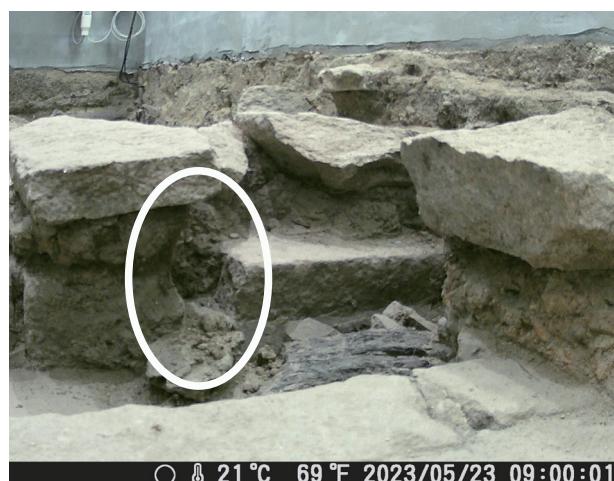
5/23 定点カメラ画像  
石列下層部の土層部分が崩壊している。

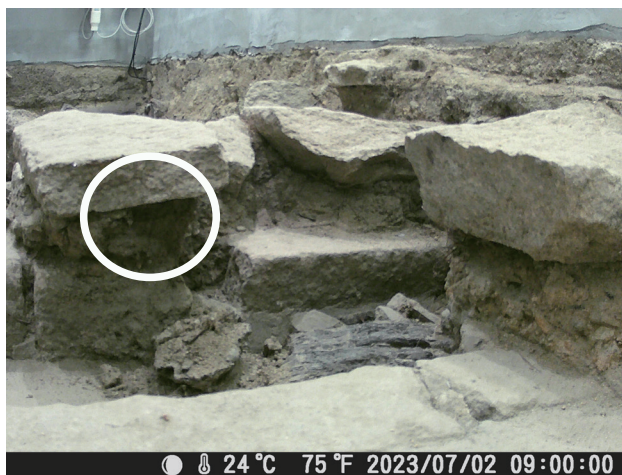
7/2 定点カメラ画像  
石列下層部の土層部分の崩壊が進んでいる。

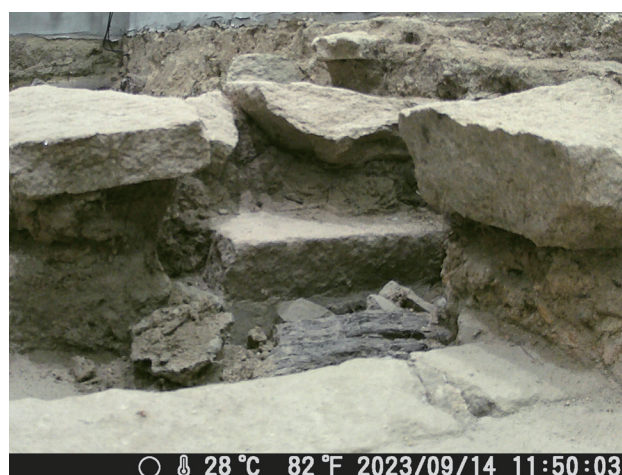
9/14 定点カメラ画像  
崩壊後から変化は見られない。

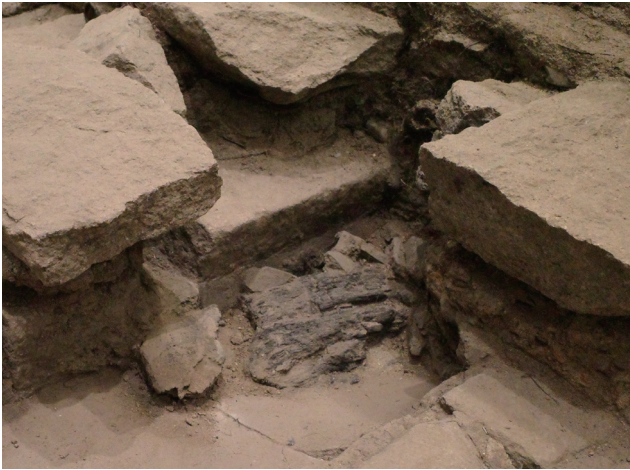
9/14 崩壊した土を除去した後の様子。
