被爆遺構展示館モニタリング業務

報告書

令和5年10月

(公財) 広島市文化財団

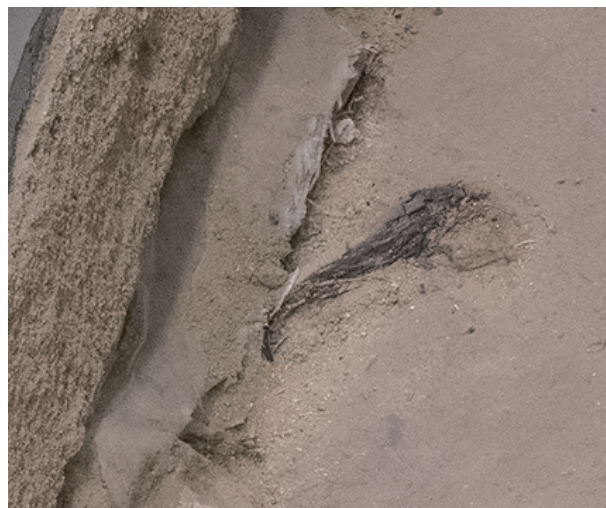
9/14
炭化材周辺の土を除去。

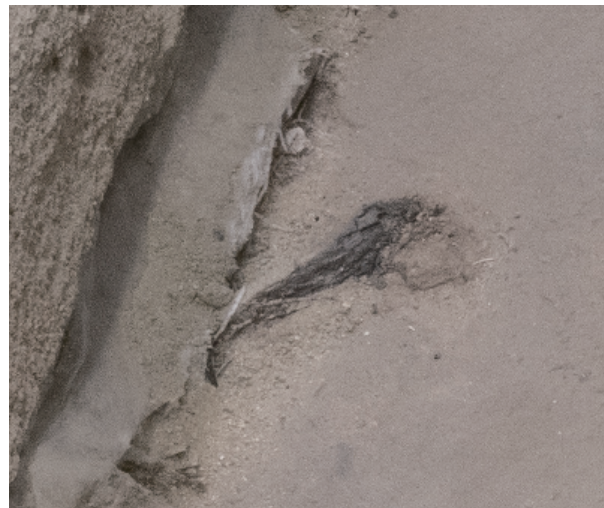
10/13
前月から変化はない。

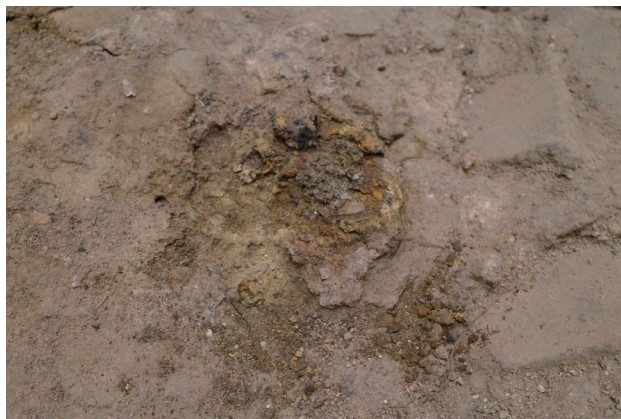
9/14
析出物除去後の様子。

- ① 玄関土間と畳状炭化材の間にある遺構面の一部で析出した硫酸塩は、令和4年10月のモニタリング時から大きな変化はみられない。奈文研による現地指導に従い、平和推進課職員が析出物の除去を行った。

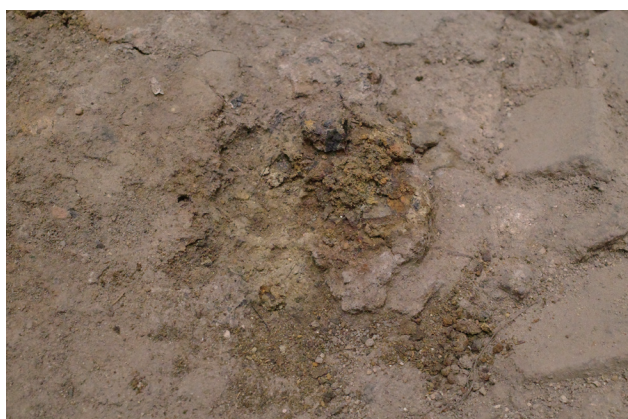
10/13
前月から変化は見られない。

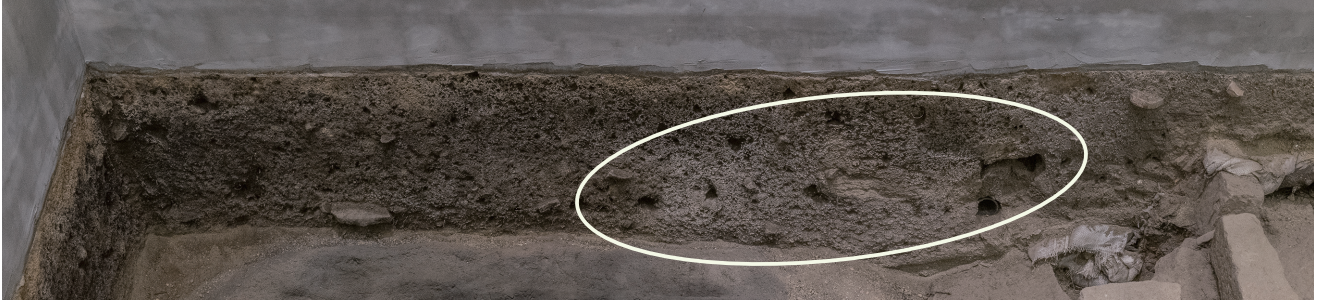
9/14

② 西側壁面に塩と思われる白い物質が析出している。令和4年11月以降は大きな変化は見られない。

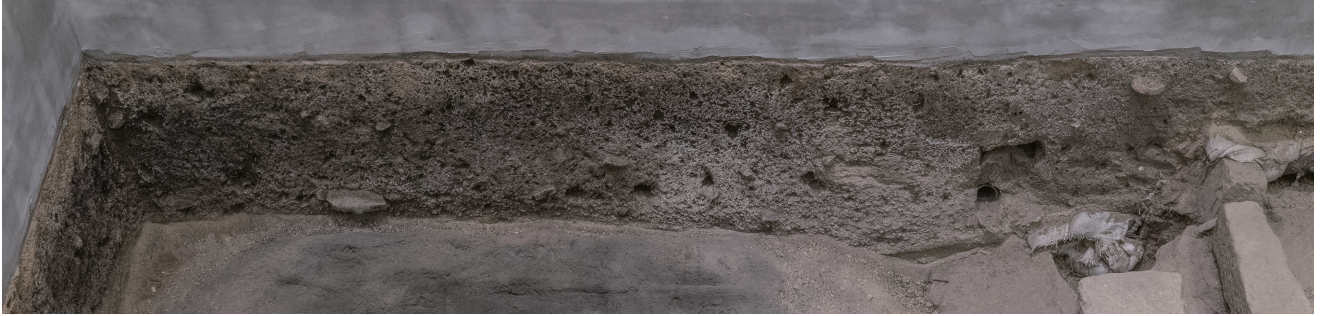
10/13 前月から大きな変化はみられない

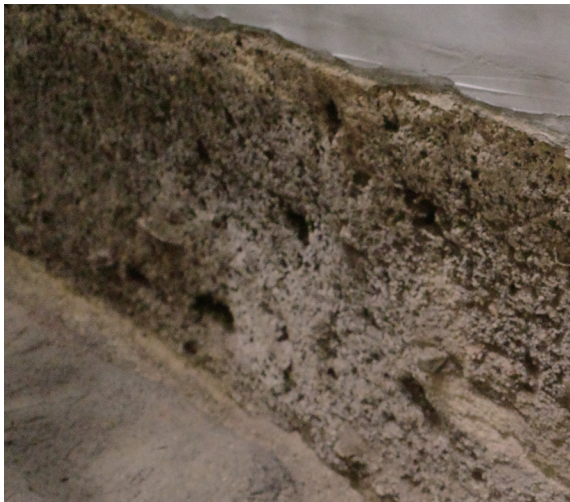
9/14 白い物質析出部分 拡大写真①

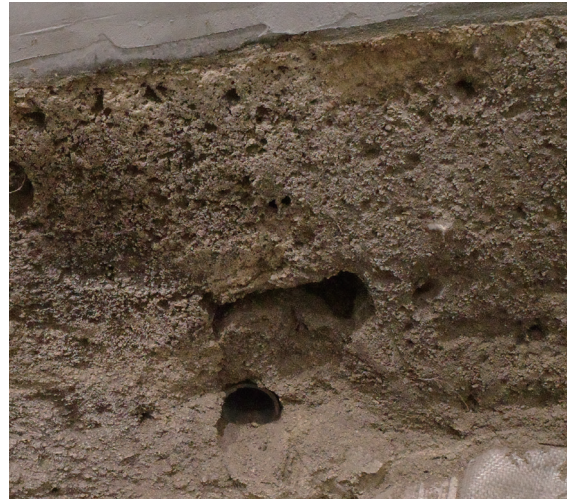
9/14 白い物質析出部分 拡大写真②

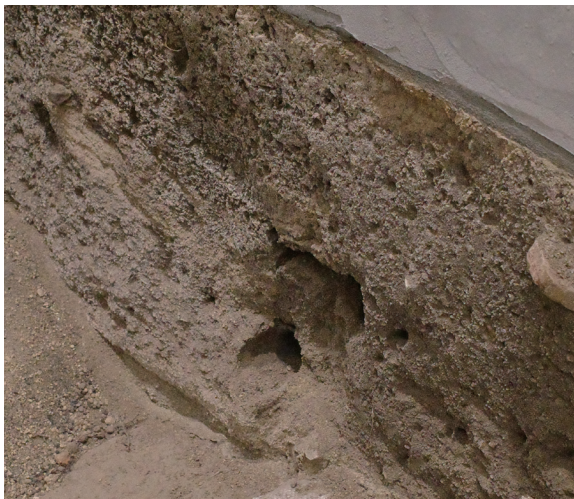
10/13 白い物質析出部分 拡大写真①

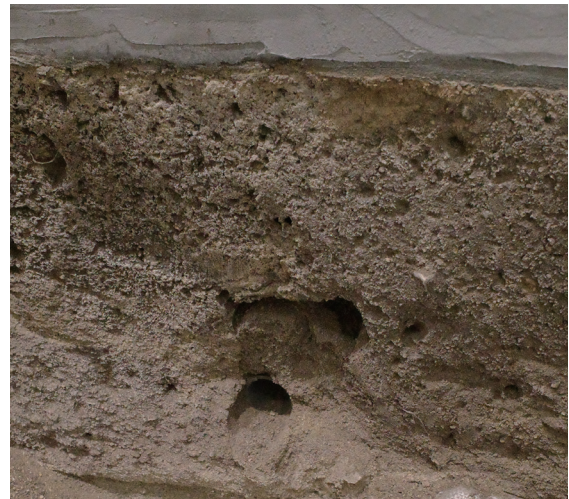
10/13 白い物質析出部分 拡大写真②

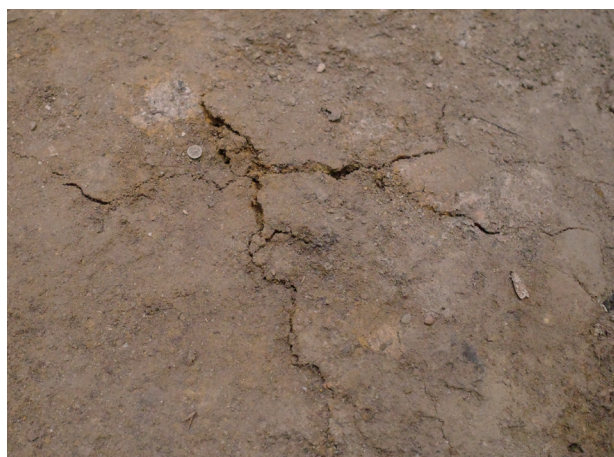
令和4年度と比較すると割れ目部分が隆起し、亀裂範囲も広がっているが、前月から大きな変化は見られない。

9/14 縦約 9.6cm 横約 15.6cm

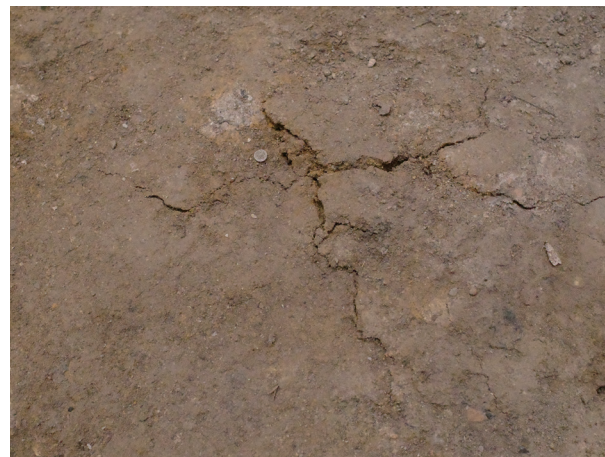
10/13 縦約 9.8cm 横約 15.8cm

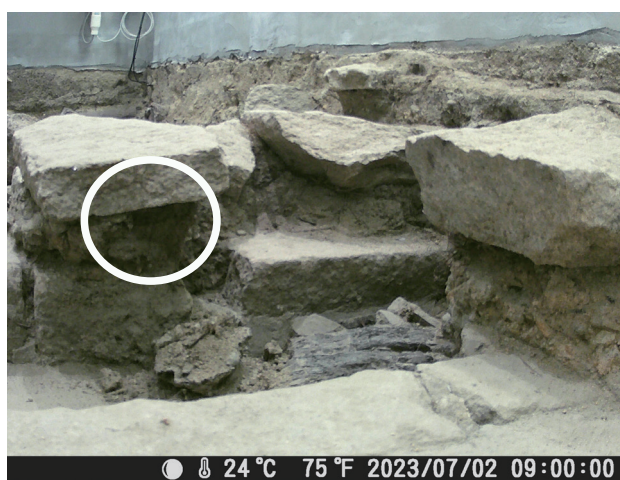
7/2 定点カメラ画像
石列下層部の土層部分の崩壊が進んでいる。

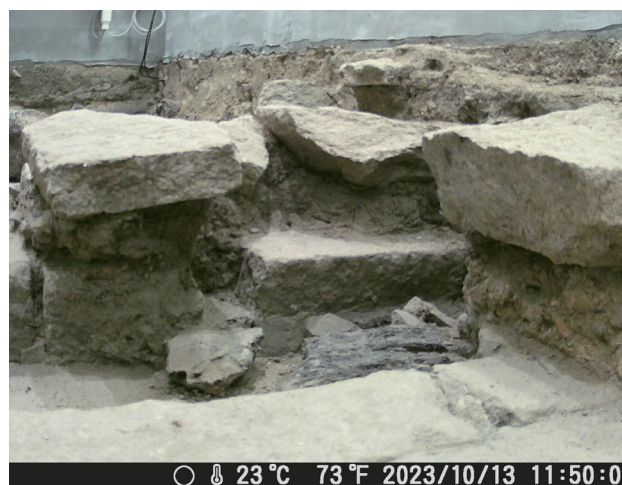
10/13 定点カメラ画像
崩壊後から変化は見られない。
