被爆遺構展示館モニタリング業務

報告書

令和5年12月

(公財) 広島市文化財団

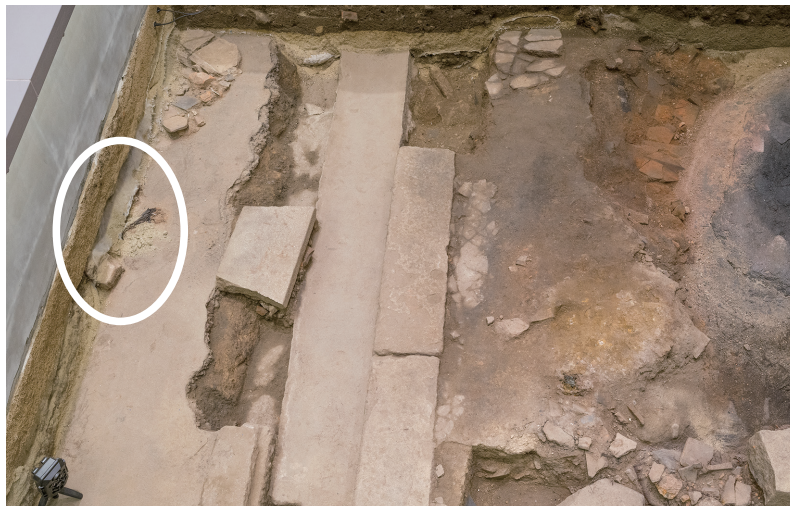
①令和4（2022）年5月に一部崩落が確認された東側の壁面は、その後大きな変化はみられない。

2022/5/16
丸印の部分が崩壊。

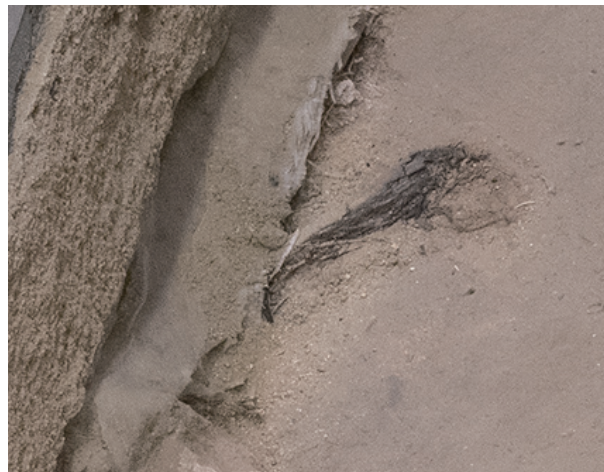
2023/9/14
炭化材周辺の土を除去。

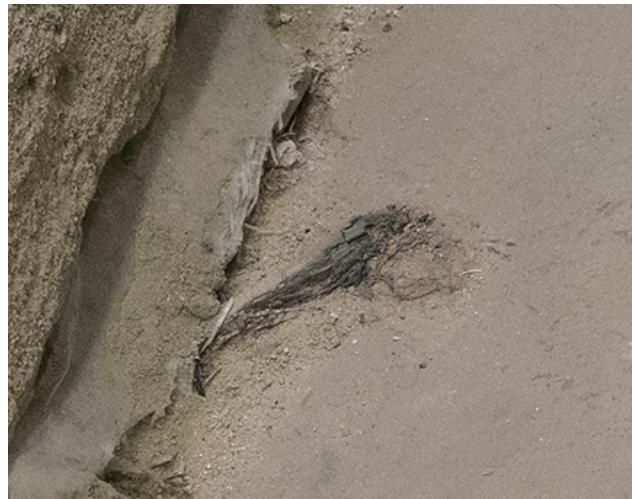
2023/12/15
前月から変化はない。

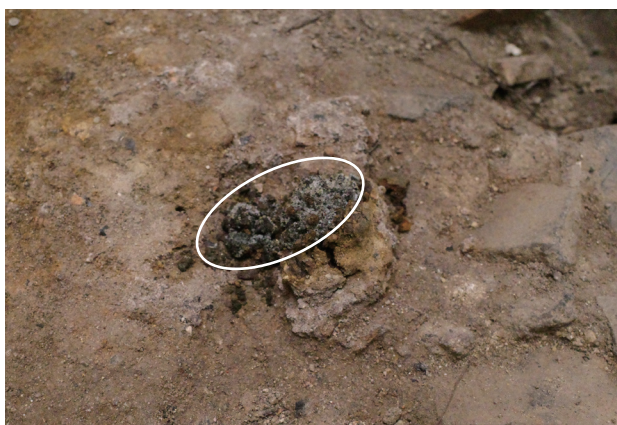
2023/5/16
丸印の部分で、塩が析出か。表層の割れと
ともに下層部分が表出。

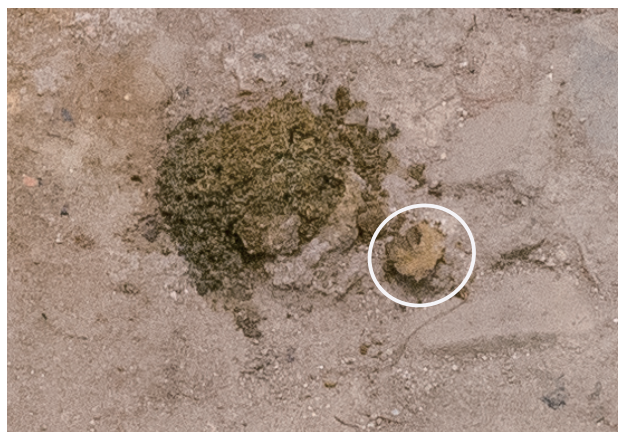
2023/10/13
表面全体が茶色く変化している。
表出した部分※が周囲に崩れ落ちているこ
とがわかる。 ※白丸の部分

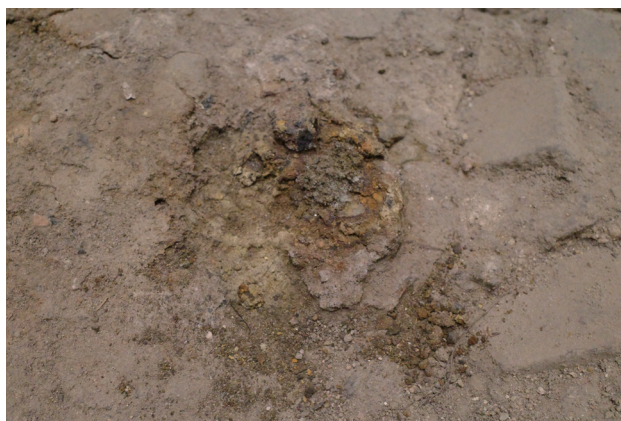
2023/9/14
析出物除去後の様子。

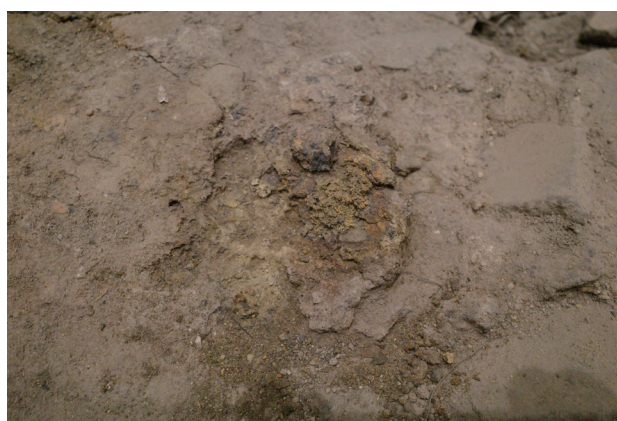
2023/12/15
析出物除去後から大きな変化は見られ
ない。

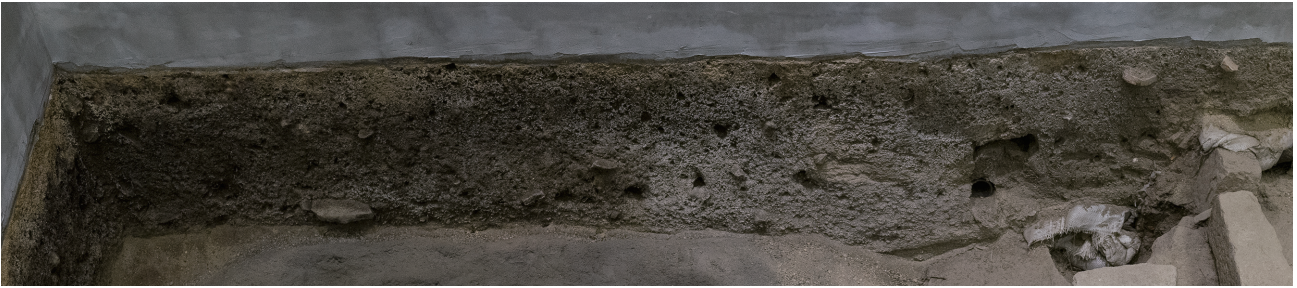
② 西側壁面に塩と思われる白い物質が析出している。令和4（2022）年11月以降は大きな変化は見られない。

2023/12/15 前月から大きな変化はみられない

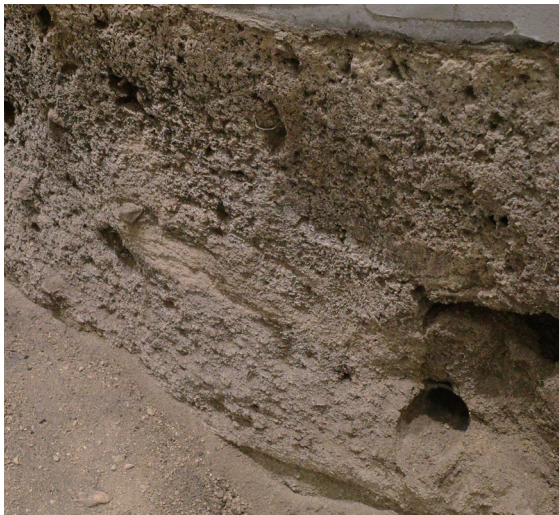
11/17 白い物質析出部分 拡大写真①

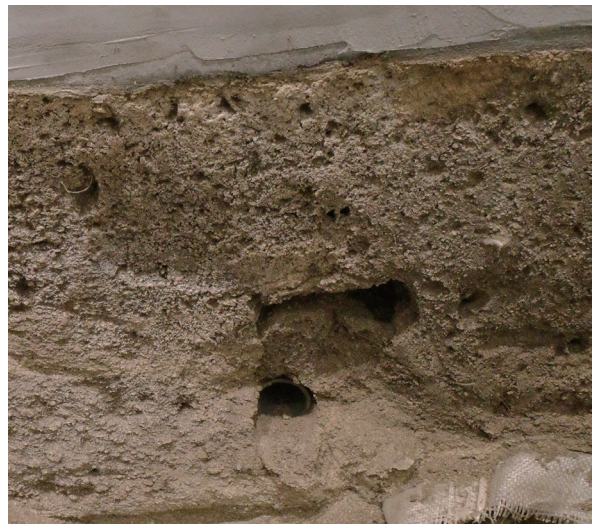
11/17 白い物質析出部分 拡大写真②

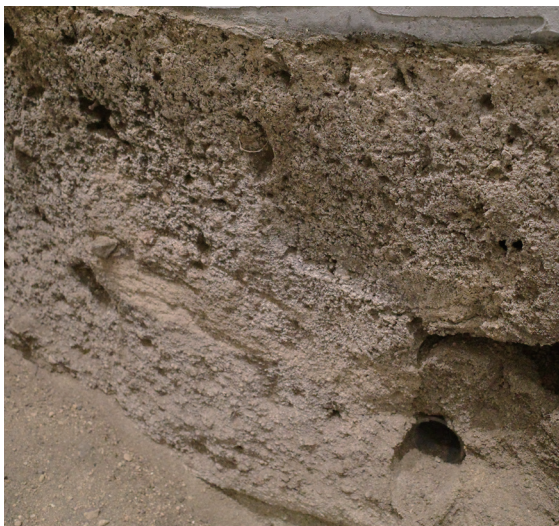
12/15 白い物質析出部分 拡大写真①

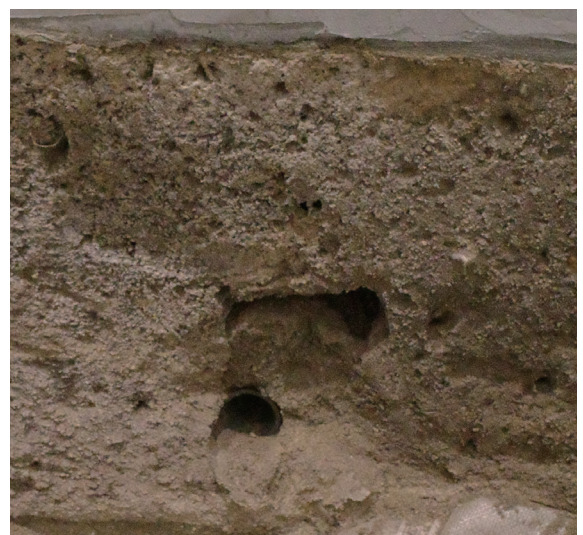
12/15 白い物質析出部分 拡大写真②

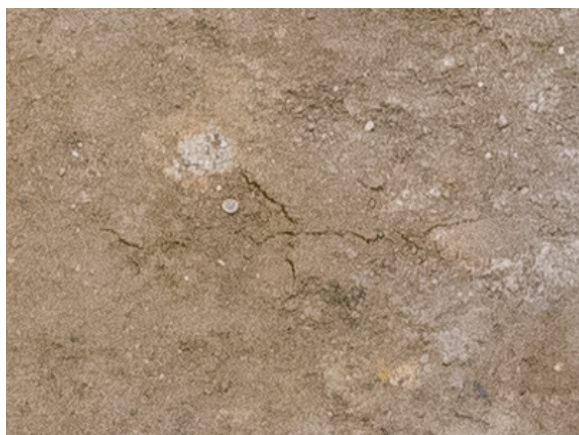
2022/10/13
亀裂 縦約 4.5cm 横約 8.3cm

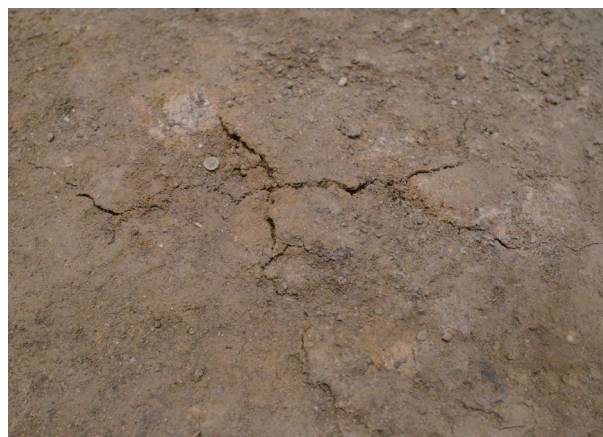
2023/4/24
亀裂 縦約 5.4cm 横約 12.6cm

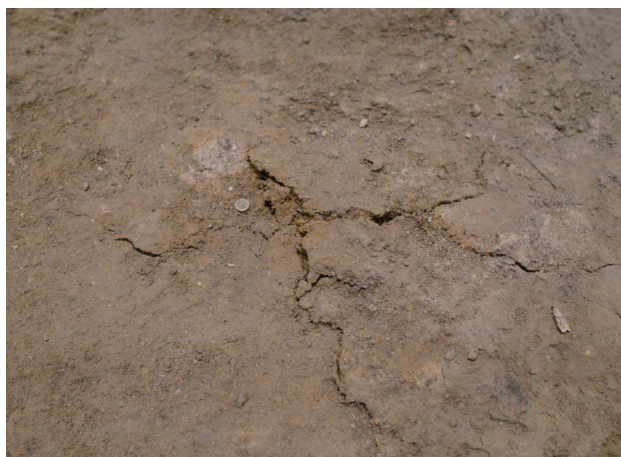
2023/11/17
亀裂 縦約 10.6cm 横約 16.5cm

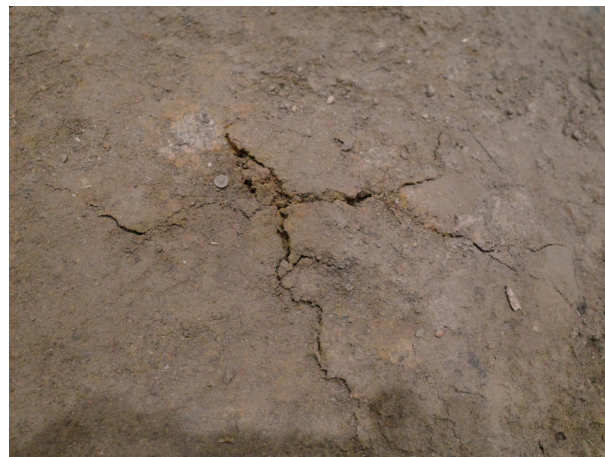
2023/12/15
亀裂 縦約 10.9cm 横約 17.7cm

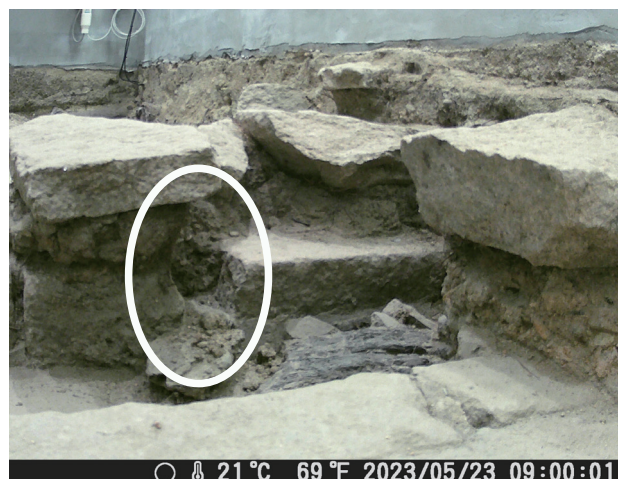
5/23 定点カメラ画像
石列下層部の土層部分が崩壊している。

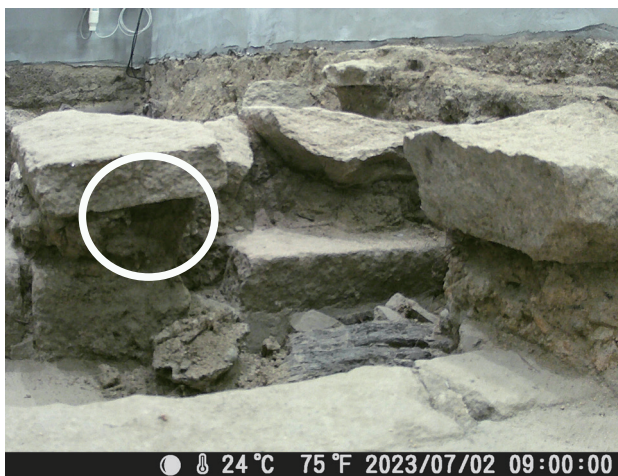
7/2 定点カメラ画像
石列下層部の土層部分の崩壊が進んでいる。

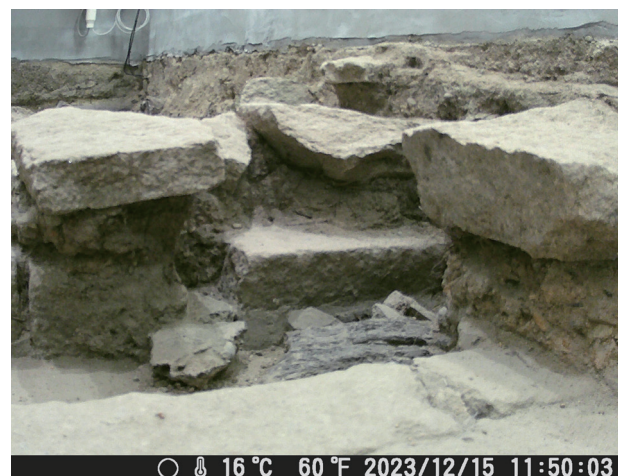
12/15 定点カメラ画像
崩壊後から変化は見られない。
