被爆遺構展示館モニタリング業務

報告書

令和6年1月

(公財) 広島市文化財団

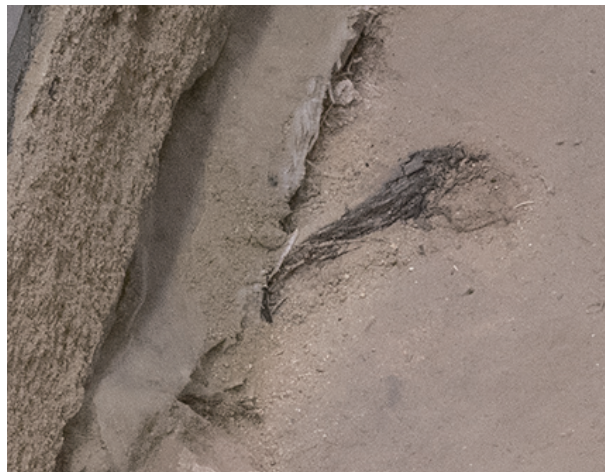
2023/9/14
炭化材周辺の土を除去。

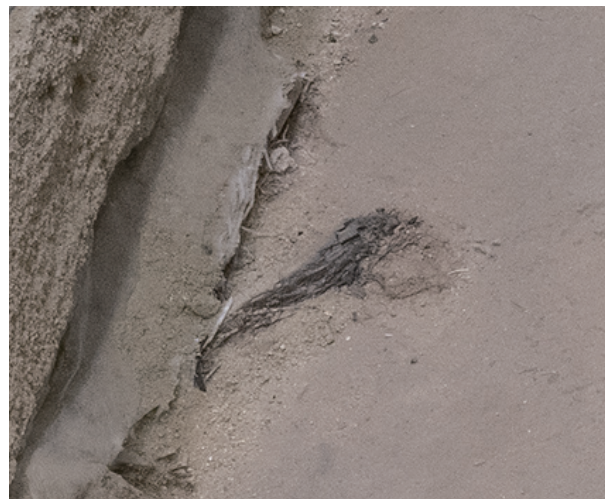
2024/1/18
前月から変化はない。

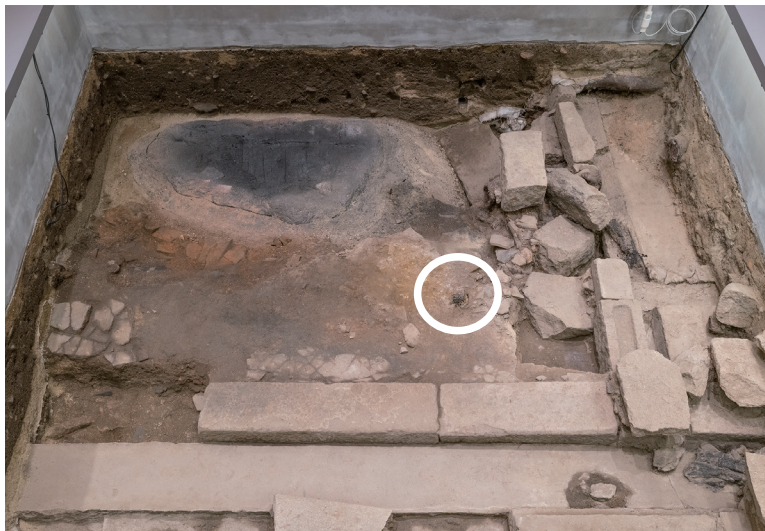
- ① 玄関土間と畳状炭化材の間にある遺構面の一部で令和4（2022）年5月に硫酸塩の析出を確認し、同年10月まで変化が見られた。10月以降は大きな変化が確認されず、令和5（2023）年9月に析出物を除去した後も変化は見られない。

2023/5/16
丸印の部分が、析出
している場所。

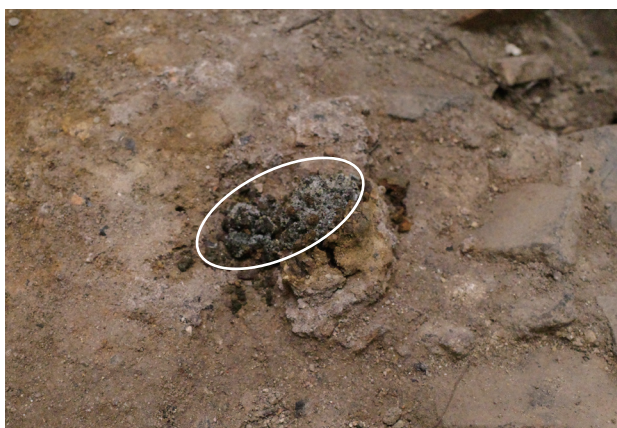
2023/5/16
丸印の部分で、塩が析出か。表層の割れと
ともに下層部分が表出。

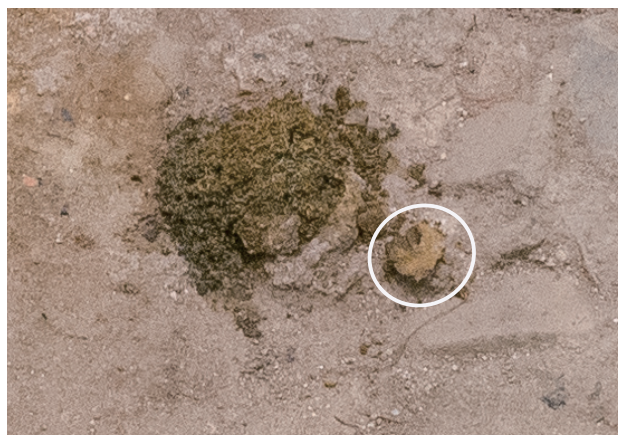
2023/10/13
表面全体が茶色く変化している。
表出した部分※が周囲に崩れ落ちているこ
とがわかる。 ※白丸の部分

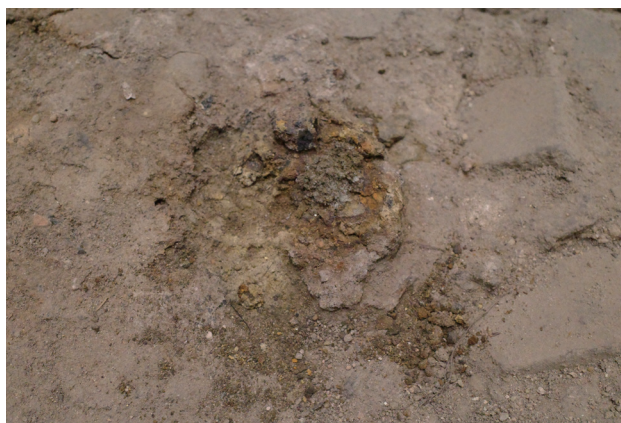
2023/9/14
析出物除去後の様子。

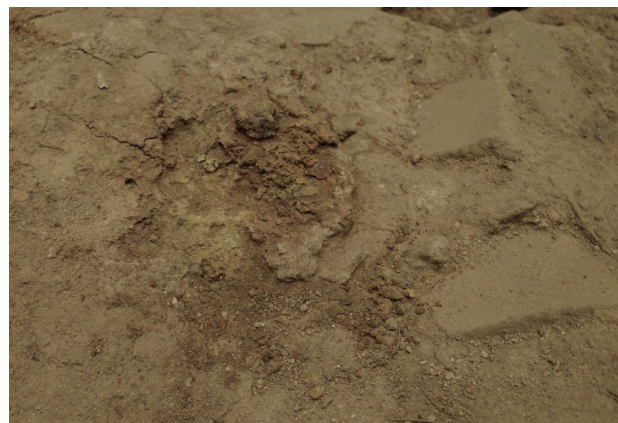
2024/1/18
析出物除去後から大きな変化は見られ
ない。

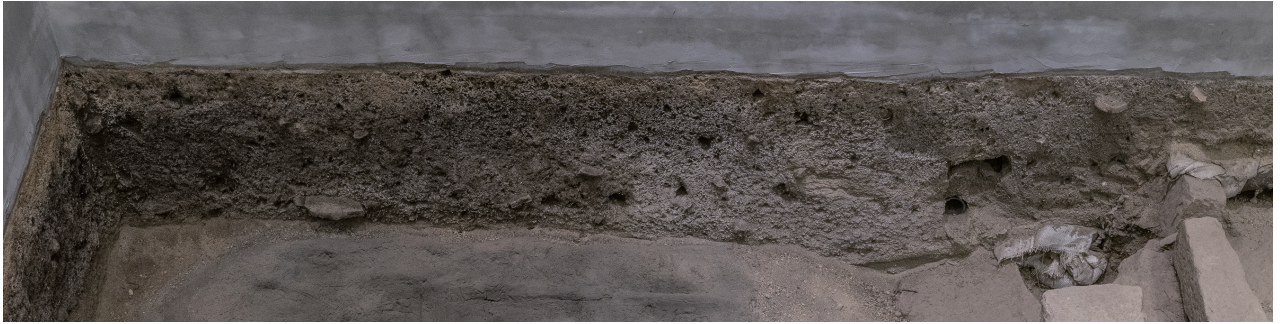
② 西側壁面に塩と思われる白い物質が析出している。令和4（2022）年11月以降は大きな変化は見られない。

2024/1/18 前月から大きな変化はみられない

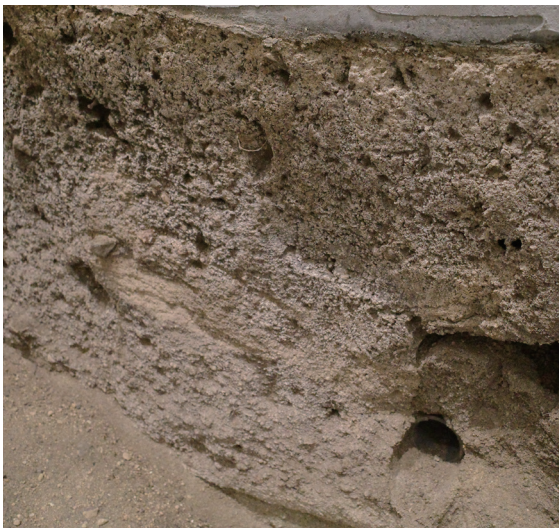
12/15 白い物質析出部分 拡大写真①

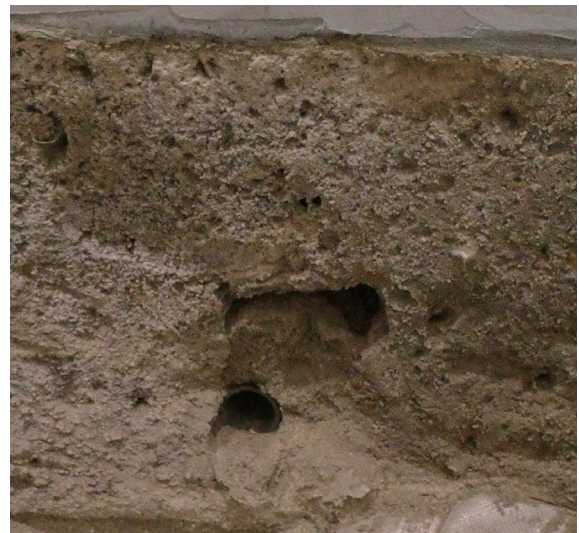
12/15 白い物質析出部分 拡大写真②

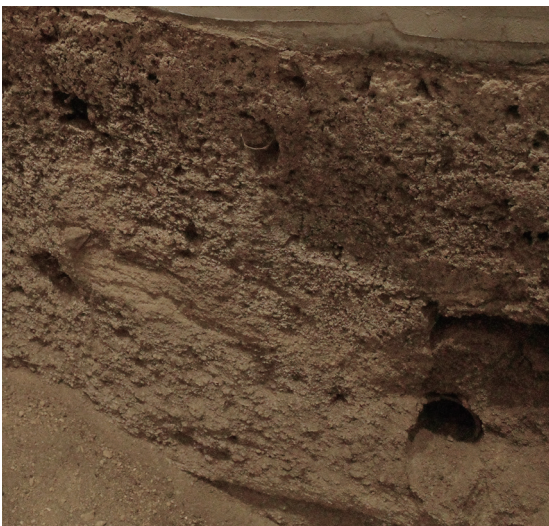
1/18 白い物質析出部分 拡大写真①

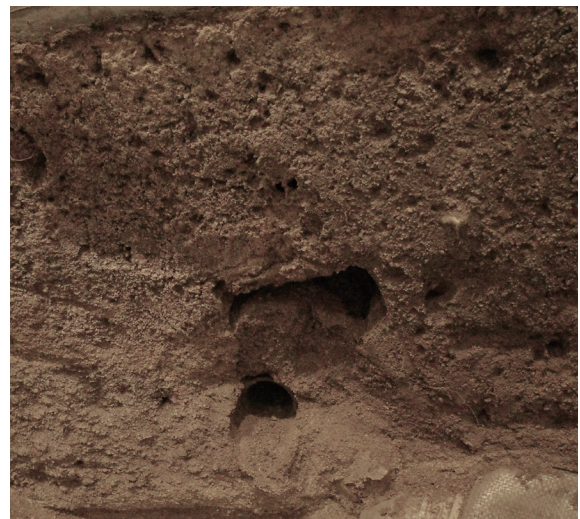
1/18 白い物質析出部分 拡大写真②

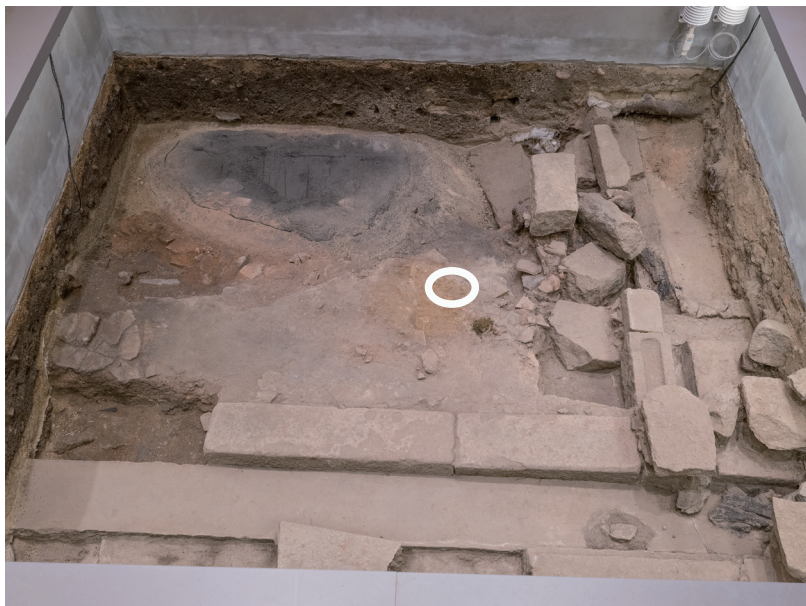
①玄関土間と畳状炭化材の間にある遺構面で、令和4（2022）年10月から表層に亀裂を確認している。以降わずかながら範囲が拡大している。遺構表層の隆起についても進行が続いており、前月は確認できなかった新たな亀裂を確認した。

2022/10/13
丸印の部分に亀裂が入っている。

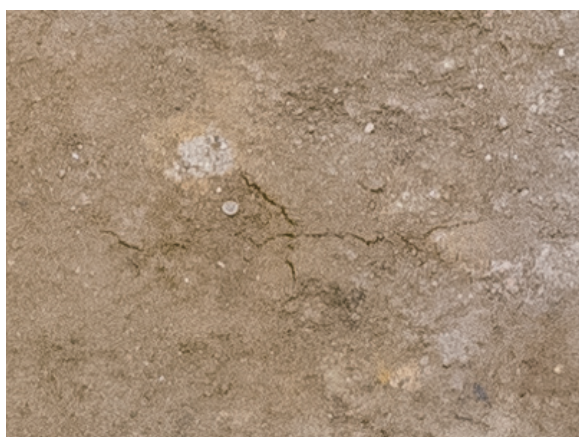
2022/10/13
亀裂 縦約 4.5cm 横約 8.3cm

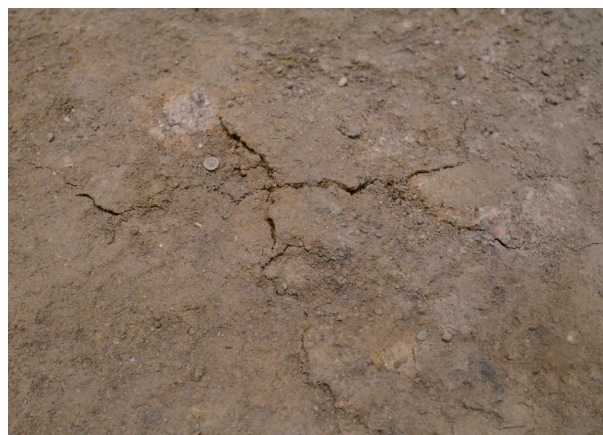
2023/4/24
亀裂 縦約 5.4cm 横約 12.6cm

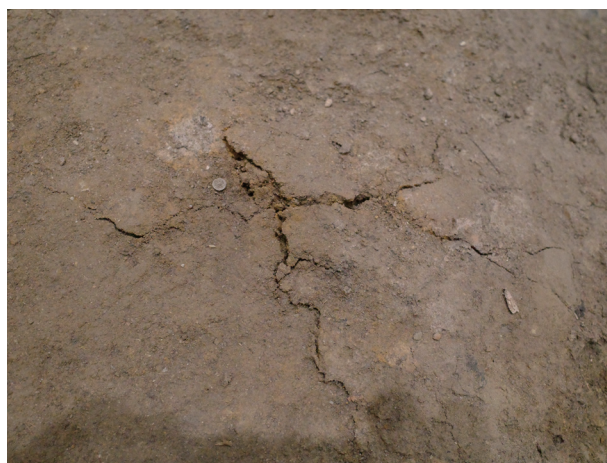
2023/12/15
亀裂 縦約 10.9cm 横約 17.7cm

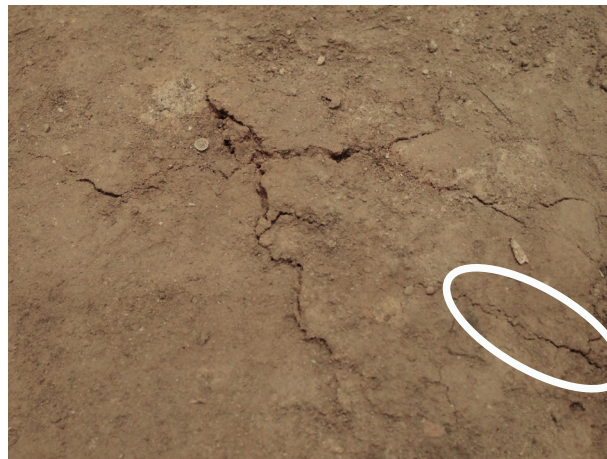
2024/1/18
亀裂 縦約 11.2cm 横約 17.7cm
白丸部分に新たな亀裂を確認した。

- ・遺構表層の亀裂が確認されていた周囲に新たな亀裂が確認された。
- ・その他の遺構の劣化が確認されていた場所は、いずれも前月から大きな変化は見られない。

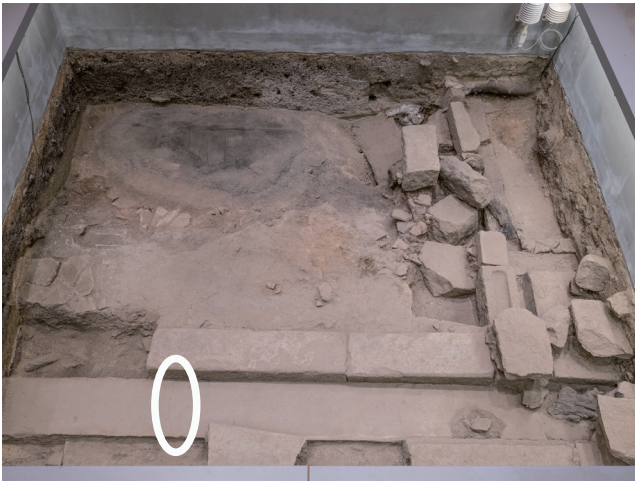
・側溝部分

②今回、高精細画像を確認していったところ下記の2か所で亀裂が生じている場所を確認した。目立ちにくい場所であり、かつ徐々に亀裂が生じたとみられる。

白丸部分に亀裂を確認した

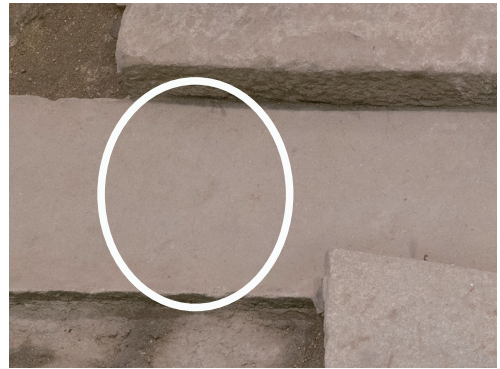
2022/8/24 拡大写真
薄っすらと亀裂が生じている

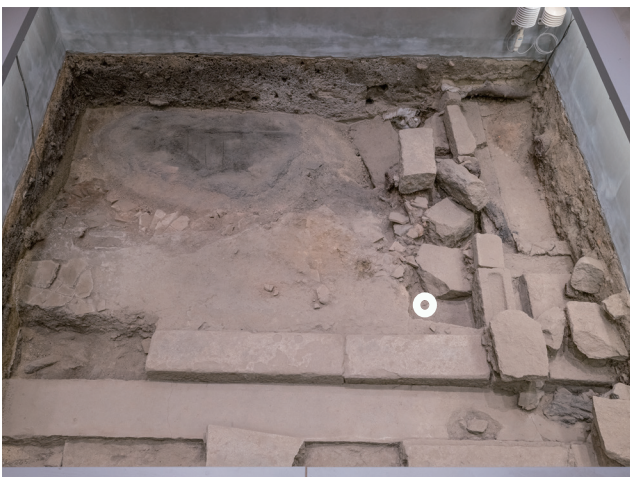
・土間と石材列間

白丸部分に亀裂を確認した

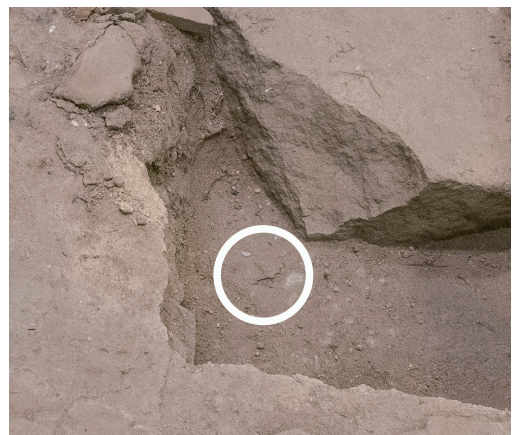
2022/8/24 拡大写真
亀裂がはじめて確認された

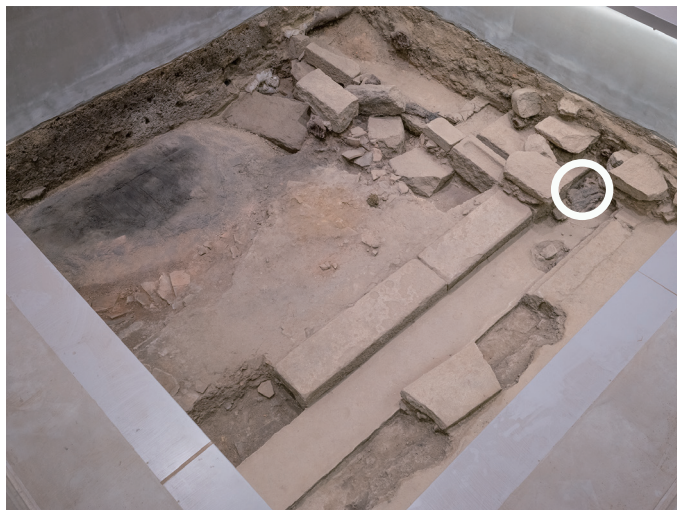
5月、7月に確認した北側屋敷境石材列下層部分の崩壊は、令和5（2023）年9月の清掃後から変化は見られない。※詳細は定点カメラデータ（2401teiten）を参照

R5/6/15
丸印の部分の崩壊を確認した。

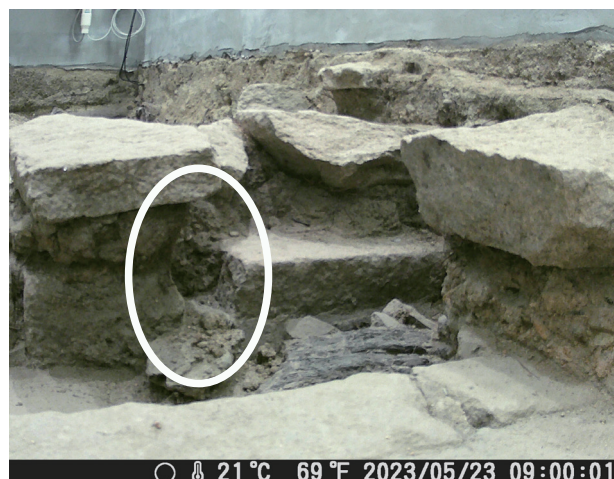
5/23 定点カメラ画像
石列下層部の土層部分が崩壊している。

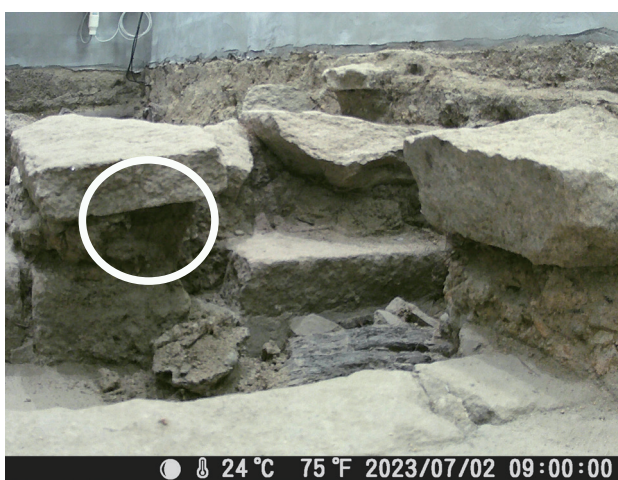
7/2 定点カメラ画像
石列下層部の土層部分の崩壊が進んでいる。

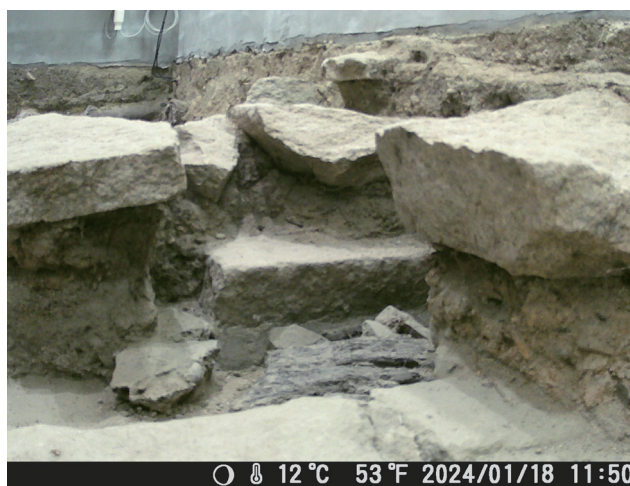
1/18 定点カメラ画像
崩壊後から変化は見られない。
