被爆遺構展示館モニタリング業務

報告書

令和6年2月

(公財) 広島市文化財団

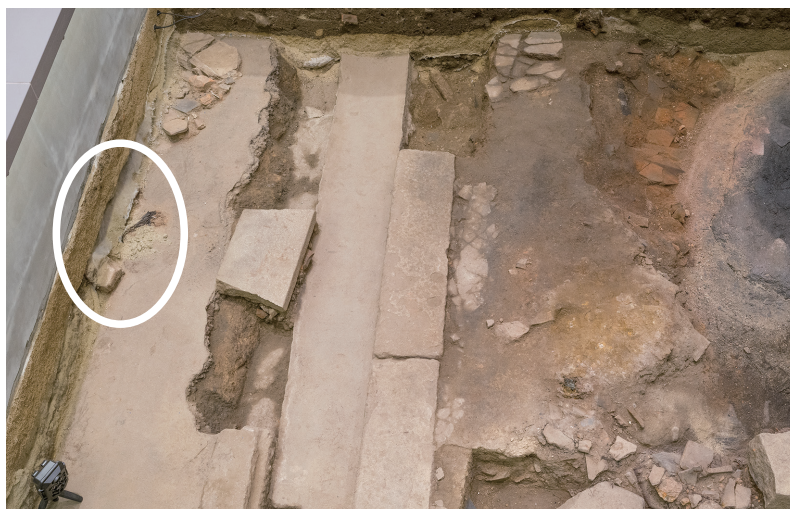
①令和4（2022）年5月に東側の壁面で一部崩落が確認された。それ以降は大きな変化が確認されず、令和5（2023）年9月に炭化材周辺の土を除去した後も変化は見られない。

2022/5/16
丸印の部分が崩壊。

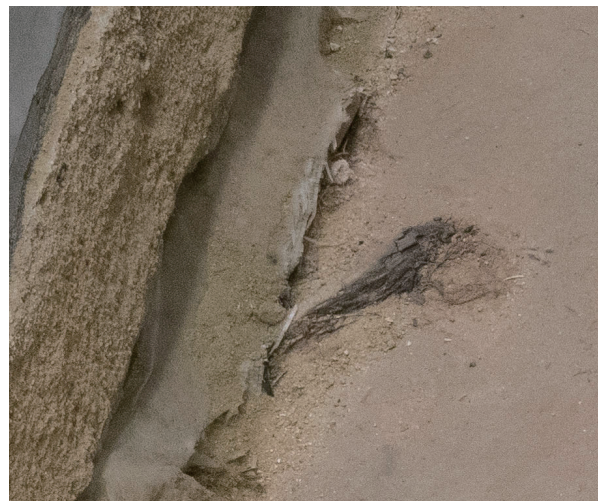
2024/2/15
前月から変化はない。

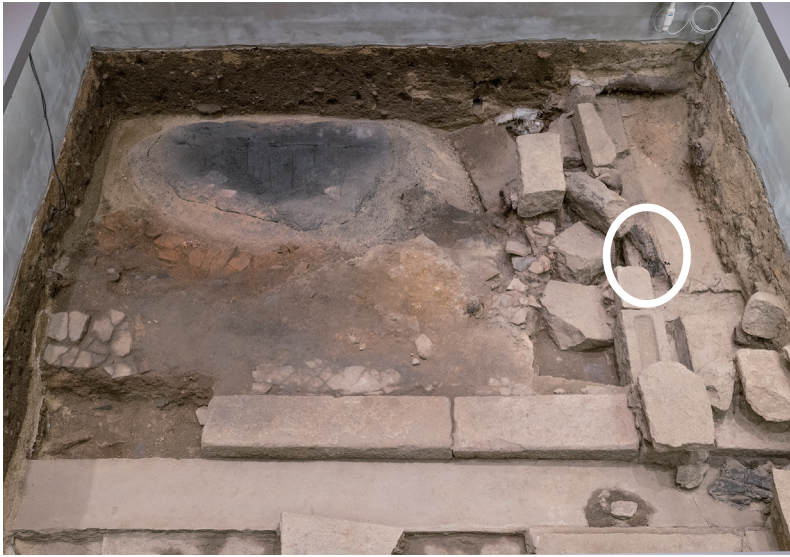
②北側石材列にある炭化材については、令和4（2022）年5月に崩壊を確認し、同年7月により細かく崩壊しているのを確認した。これ以降は大きな変化はみられない。

R4/5/16
丸印の部分が崩壊。

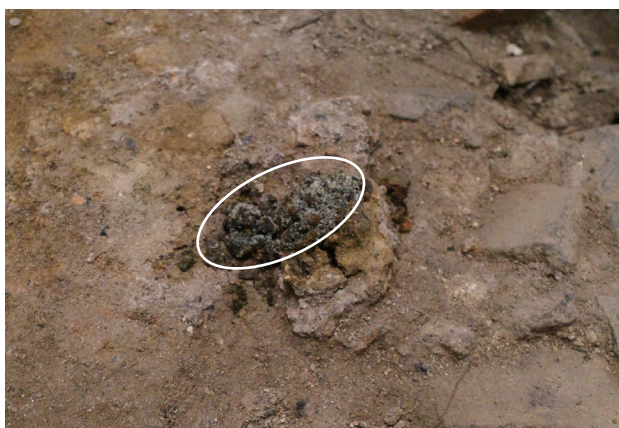
2023/5/16
丸印の部分で、塩が析出か。表層の割れと
ともに下層部分が表出。

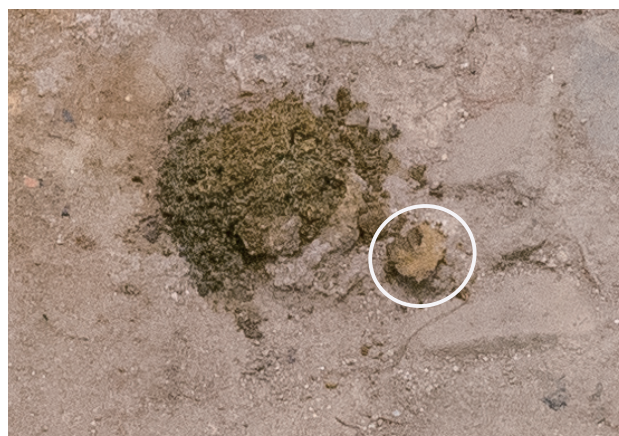
2023/10/13
表面全体が茶色く変化している。
表出した部分※が周囲に崩れ落ちているこ
とがわかる。 ※白丸の部分

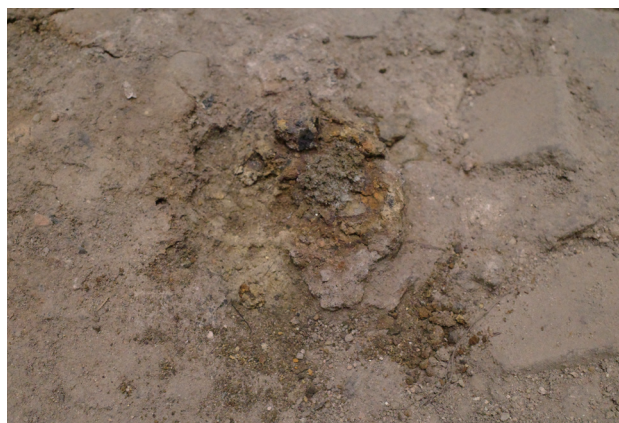
2023/9/14
析出物除去後の様子。

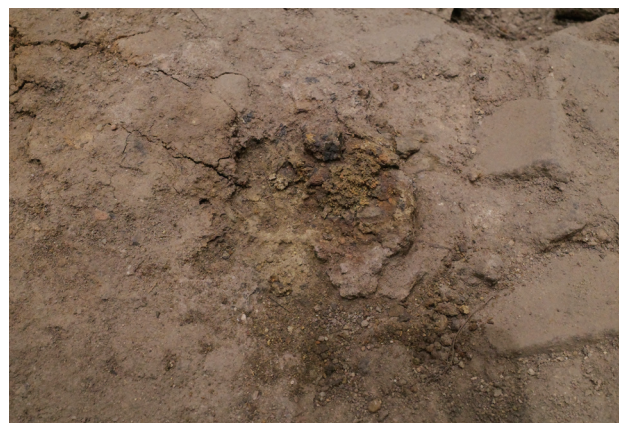
2024/2/15
析出物は除去後から大きな変化は見ら
れない。

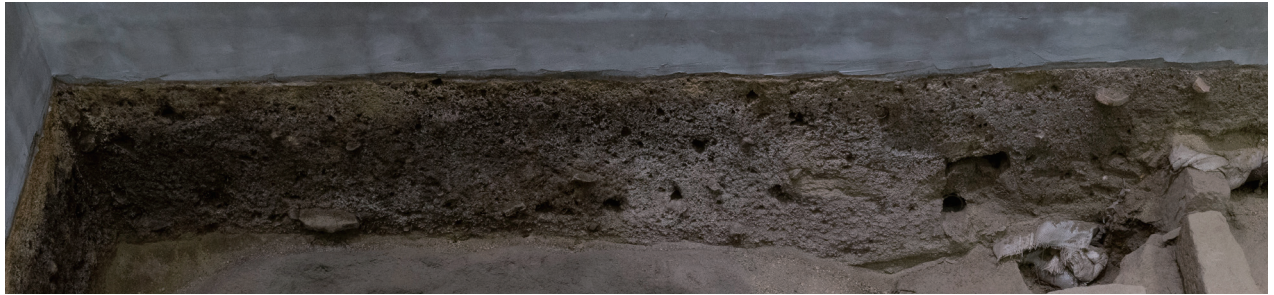
② 西側壁面に塩と思われる白い物質が析出している。令和4（2022）年11月以降は大きな変化は見られない。

2024/2/15 前月から大きな変化はみられない

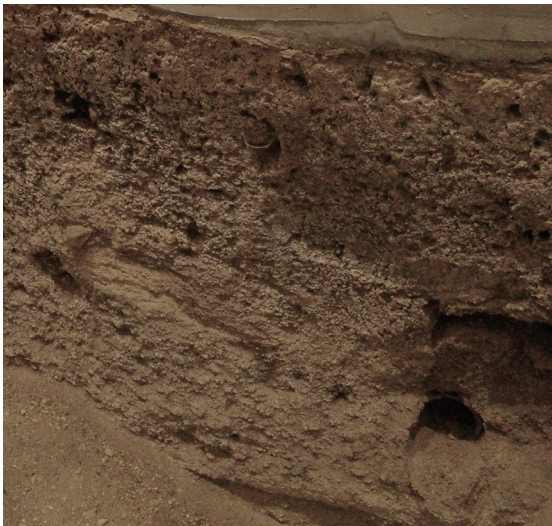
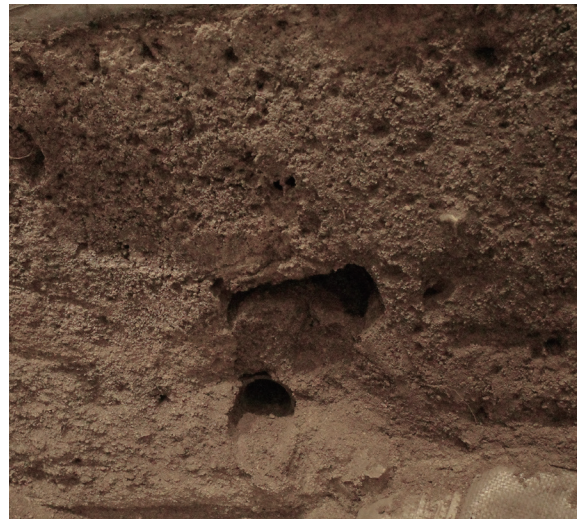
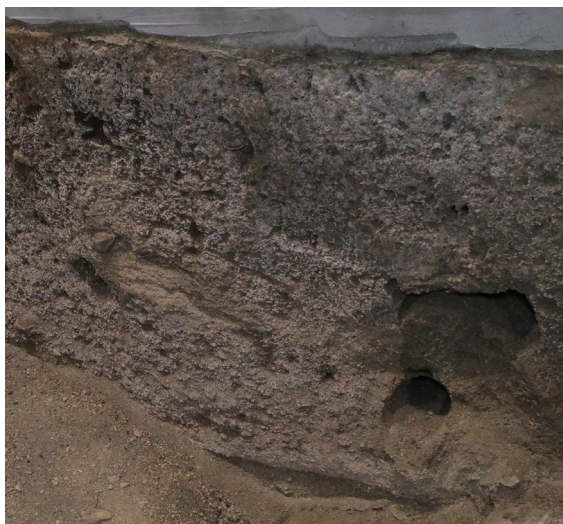
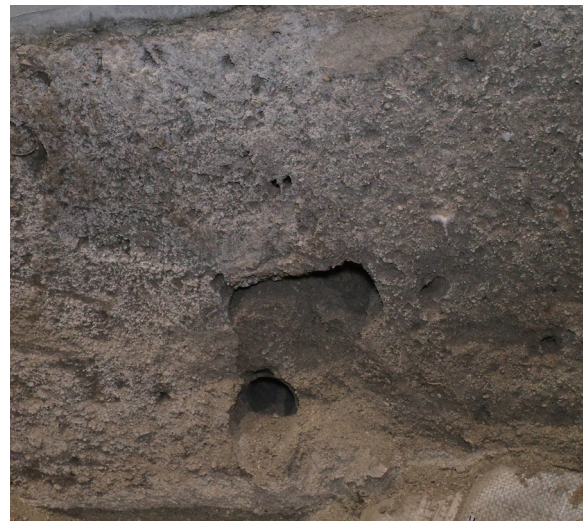
1/18 白い物質析出部分 拡大写真①

1/18 白い物質析出部分 拡大写真②

2/15 白い物質析出部分 拡大写真①

2/15 白い物質析出部分 拡大写真②

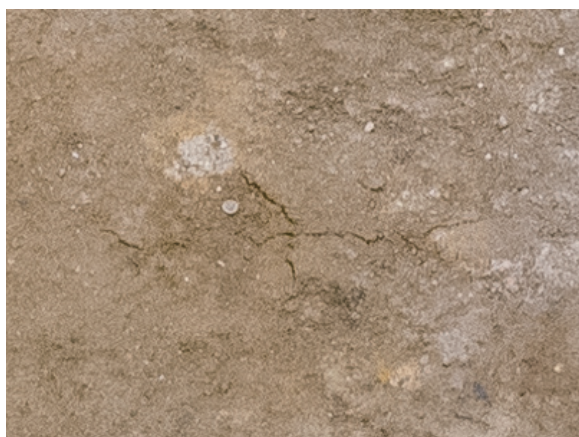
2022/10/13
亀裂 縦約 4.5cm 横約 8.3cm

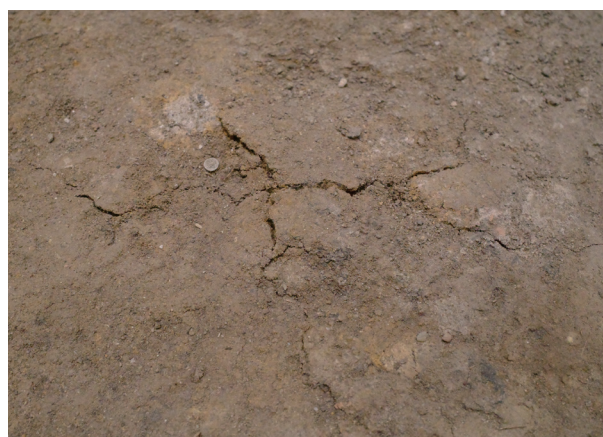
2023/4/24
亀裂 縦約 5.4cm 横約 12.6cm

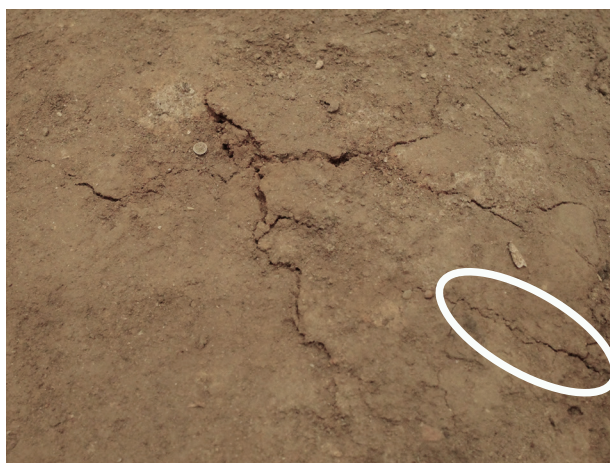
2024/1/18
亀裂 縦約 11.2cm 横約 17.7cm
白丸部分に新たな亀裂を確認した。

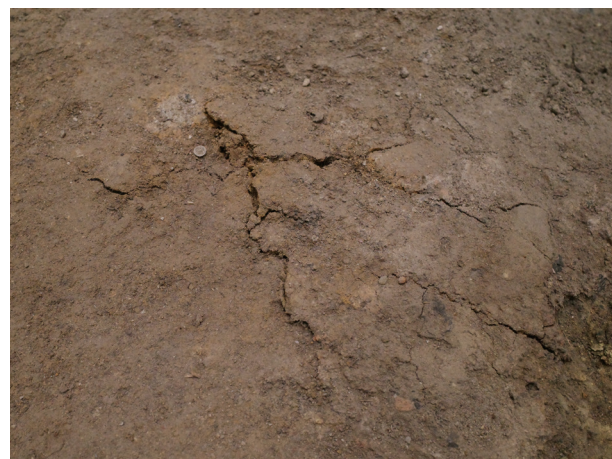
2024/2/15
亀裂 縦約 11.4cm 横約 19.6cm
亀裂が硫酸塩が析出した場所まで広がっている

- 遺構表層の亀裂範囲は、硫酸塩が析出した場所に向かい広がってきている。
- その他の遺構の劣化が確認されていた場所は、いずれも前月から大きな変化は見られない。

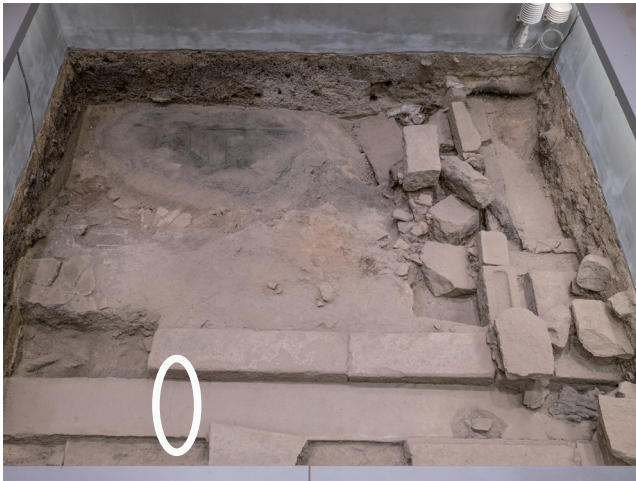
②前月確認した亀裂は、進行がみられなかった。

白丸部分に亀裂を確認した

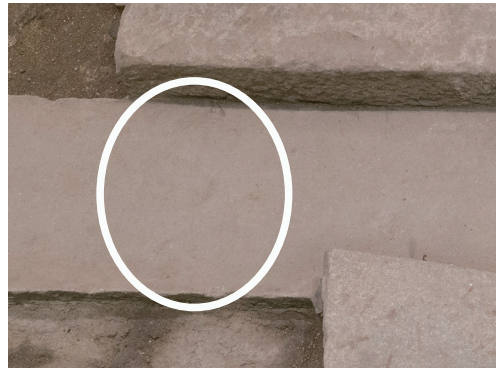
2022/8/24 拡大写真
薄っすらと亀裂が生じている

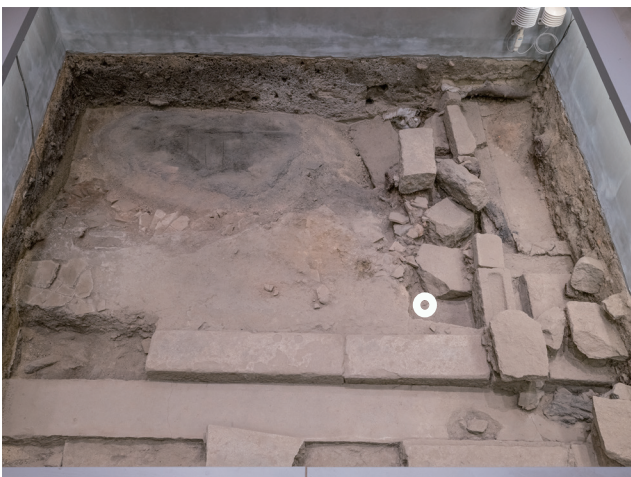
白丸部分に亀裂を確認した

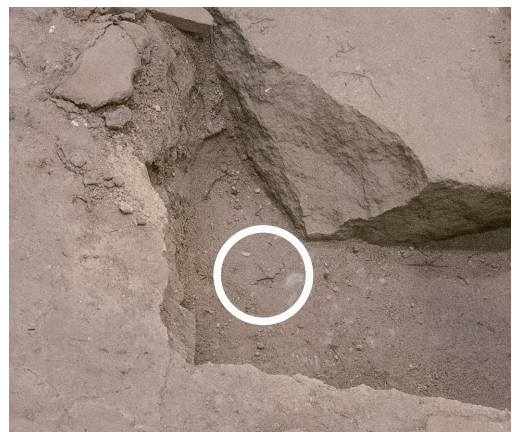
2022/8/24 拡大写真
亀裂がはじめて確認された

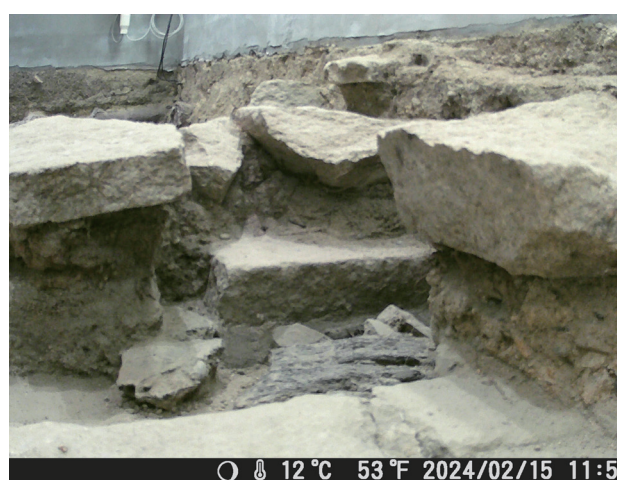
2/15 定点カメラ画像
崩壊後から変化は見られない。
