# 被爆遺構展示館モニタリング業務

## 報告書

令和6年3月

(公財) 広島市文化財団

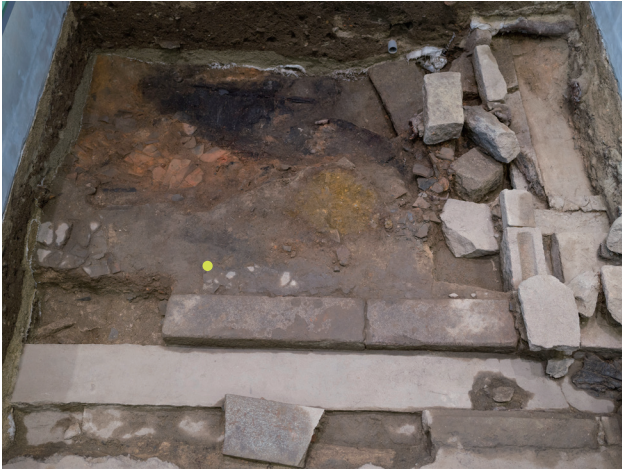
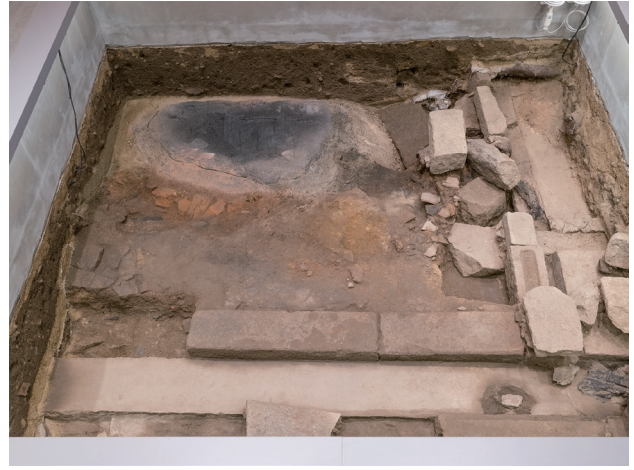
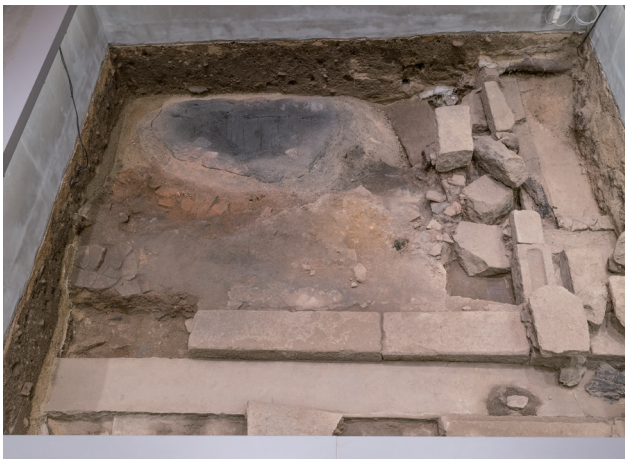
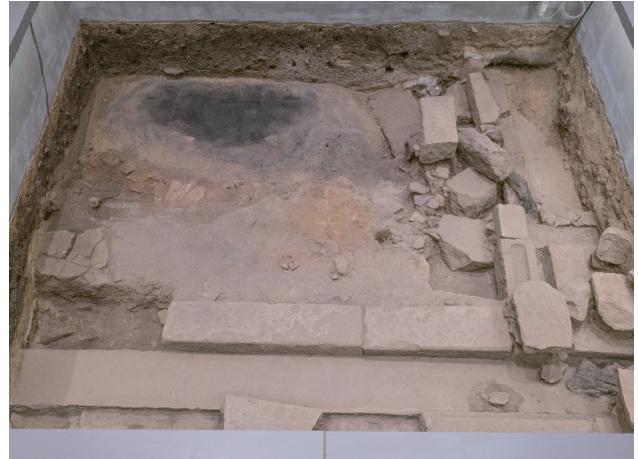
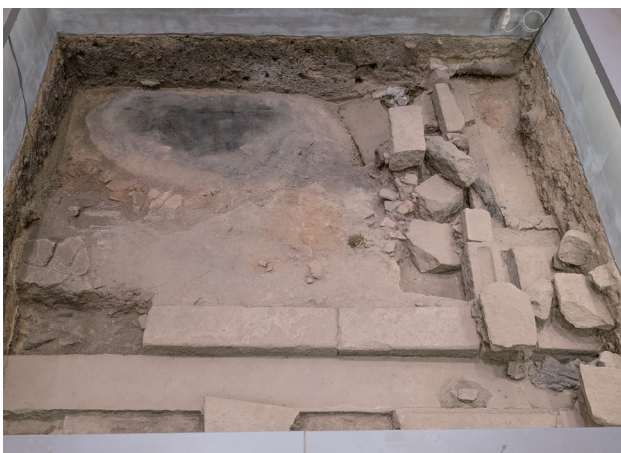
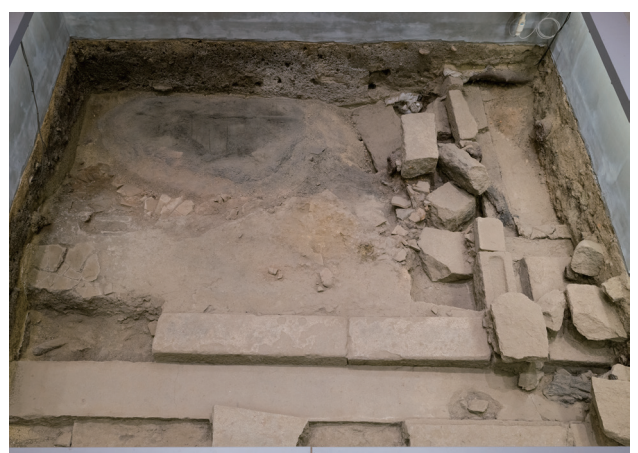
(1) 発掘調査後に遺構の露出展示を開始してから1年間は顕著な色調変化が見られた。しかし、それ以降は大きな変化は見られない。

2022/2/16 (R:120 G:109 B:104)

2022/3/16 (R:124 G:107 B:106)

2022/6/16 (R:131 G:116 B:100)

2023/2/15 (R:181 G:169 B:165)

2023/6/15 (R:182 G:172 B:155)

2024/3/13 (R: 188 G:174 B:158)

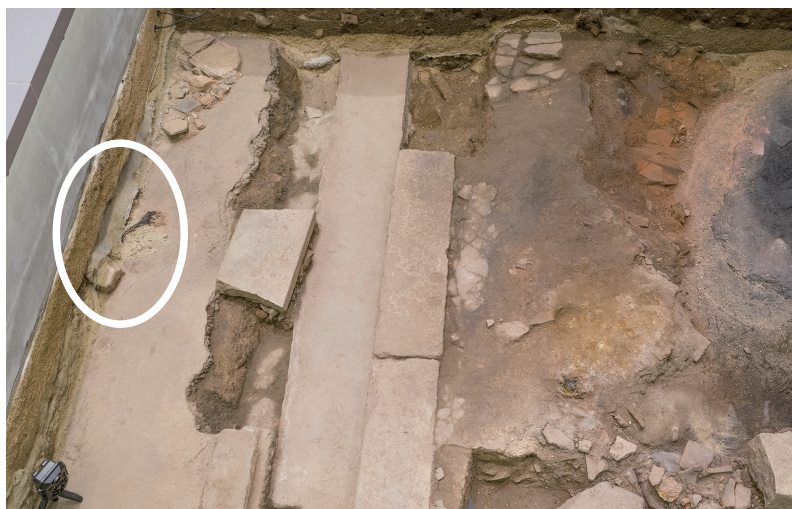
①令和4（2022）年5月に東側の壁面で一部崩落しているのを確認。それ以降は大きな変化を確認していない。令和5（2023）年9月に炭化材周辺の土を除去し、その後も変化はない。

2022/5/16  
丸印の部分が崩壊。

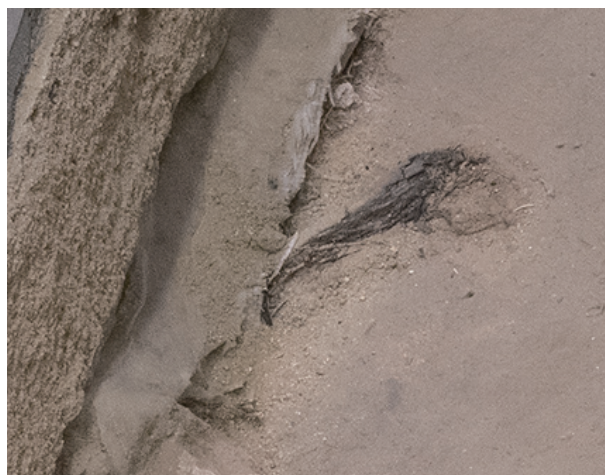
2023/9/14  
炭化材周辺の土を除去。

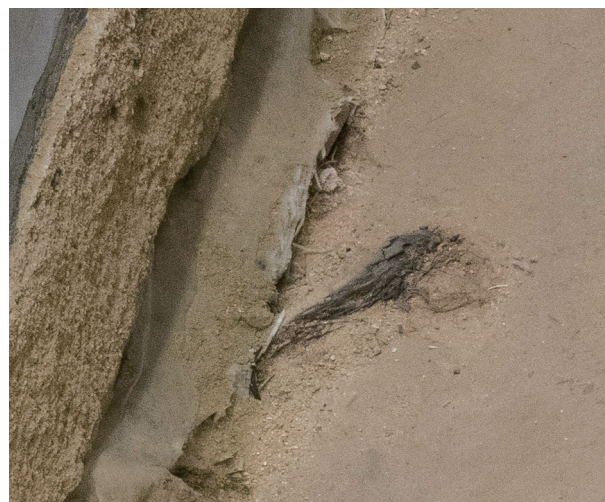
2024/3/13  
前月から変化はない。

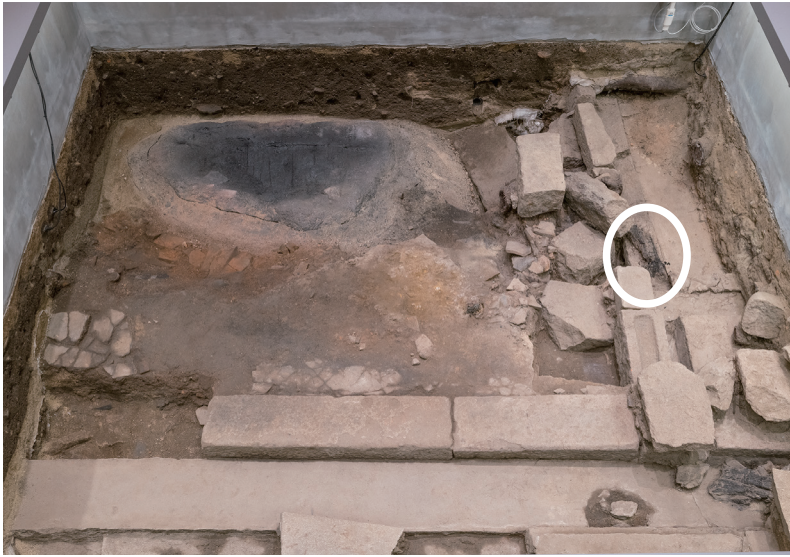
②北側石材列上にある炭化材については、令和4（2022）年5月に崩壊を確認。同年7月には崩壊箇所が細かく広がっていることを確認。これ以降は大きな変化はみられない。

R4/5/16  
丸印の部分が崩壊。

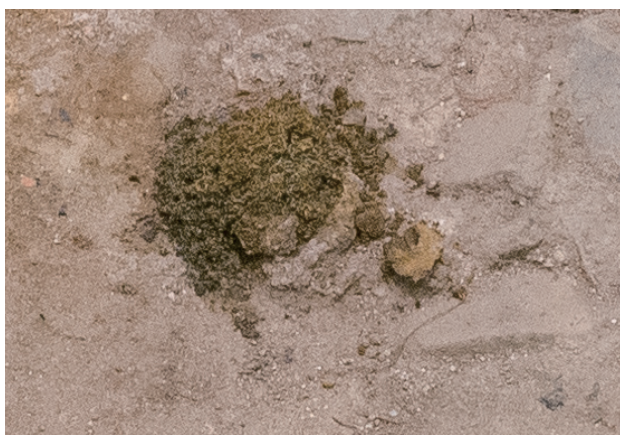
2023/10/13  
析出した状況

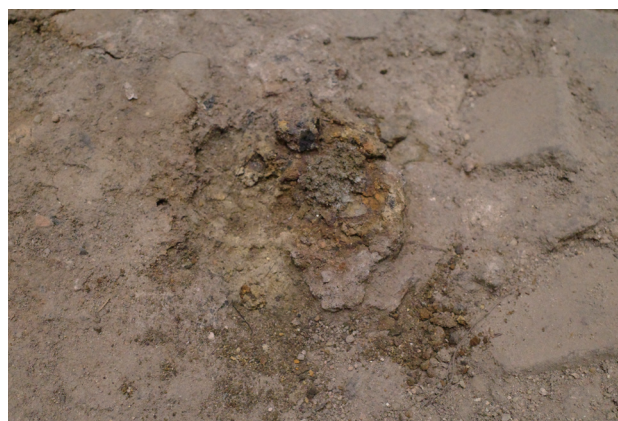
2023/9/14  
析出物除去後の様子。

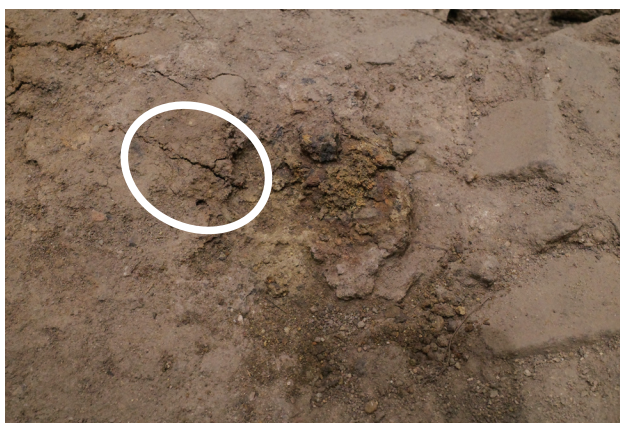
2024/2/15  
析出物は除去後から大きな変化はみられない  
が、析出物周辺に5cm程度の亀裂を確認した。

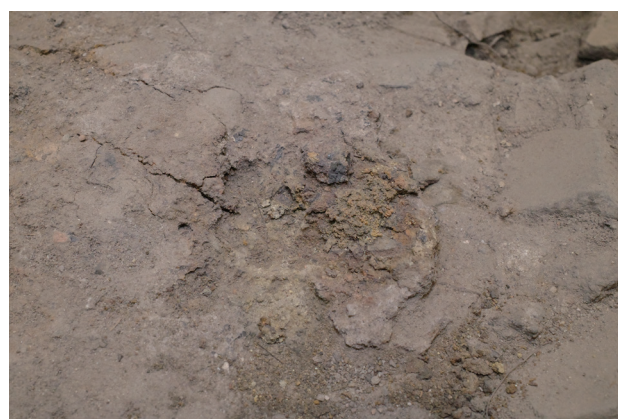
2024/3/13  
前月から大きな変化はみられない。

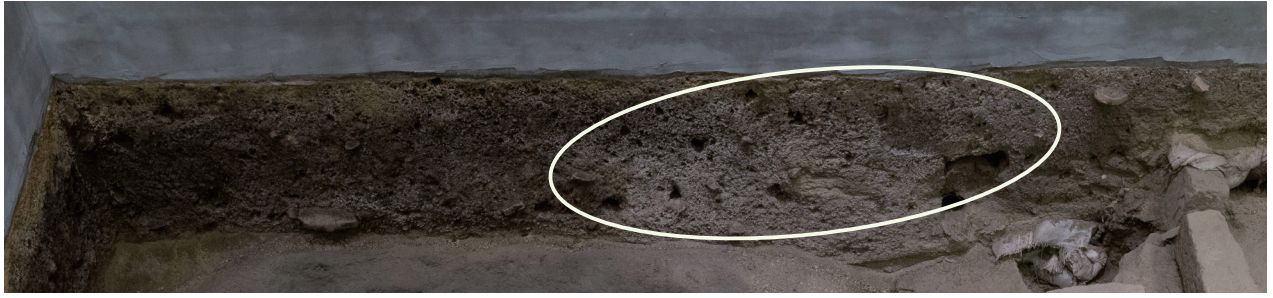
- ② 西側壁面には塩と思われる白い物質が析出。令和4（2022）年11月以降は大きな変化はみられない。

2024/2/15 丸印部部分はとくに塩の析出が目立つ

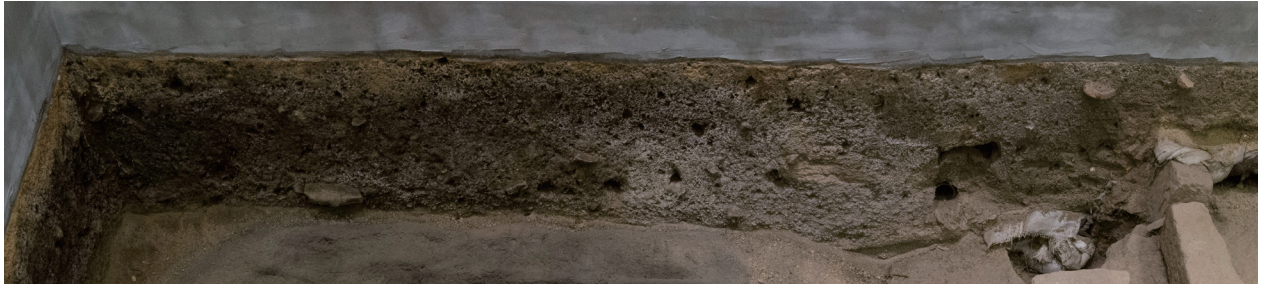
2024/3/13 前月から大きな変化はみられない

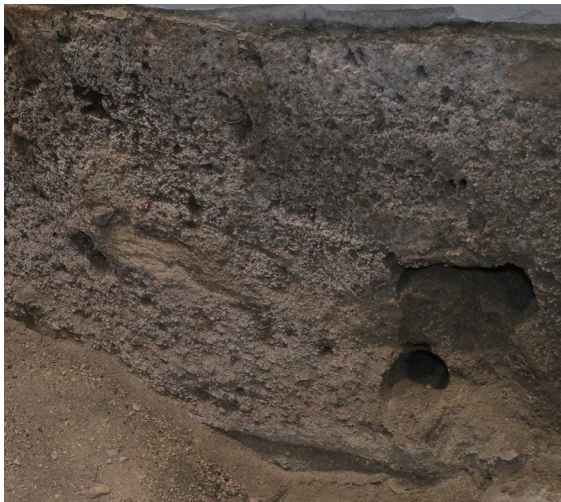
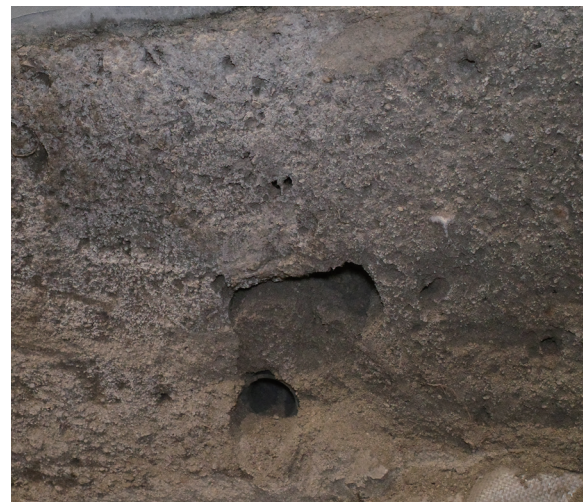
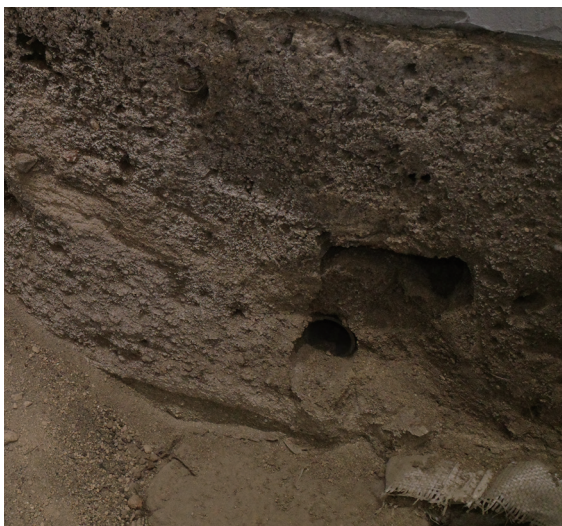
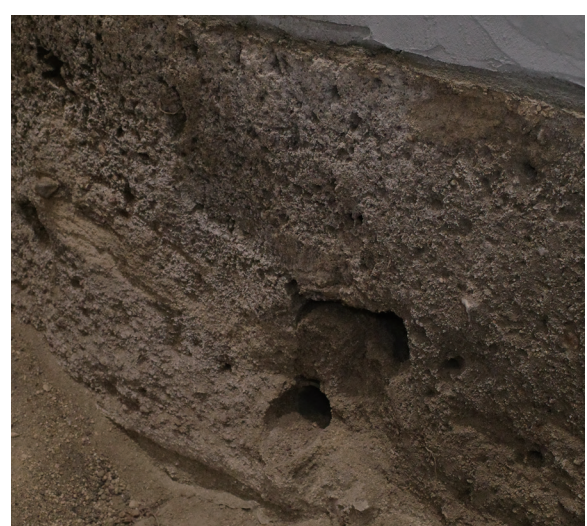
2/15 白い物質析出部分 拡大写真①

2/15 白い物質析出部分 拡大写真②

3/13 白い物質析出部分 拡大写真①

3/13 白い物質析出部分 拡大写真②

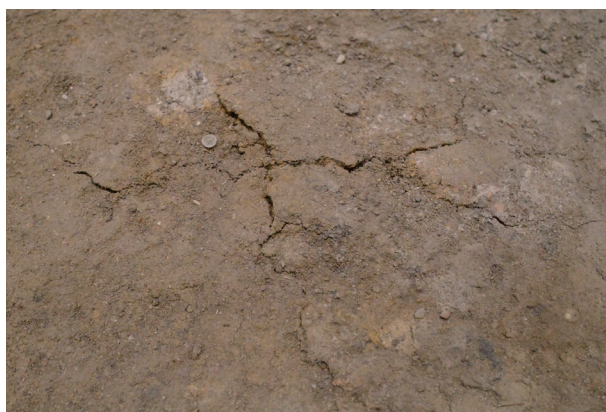
2023/4/24  
亀裂 縦約 5.4cm 横約 12.6cm

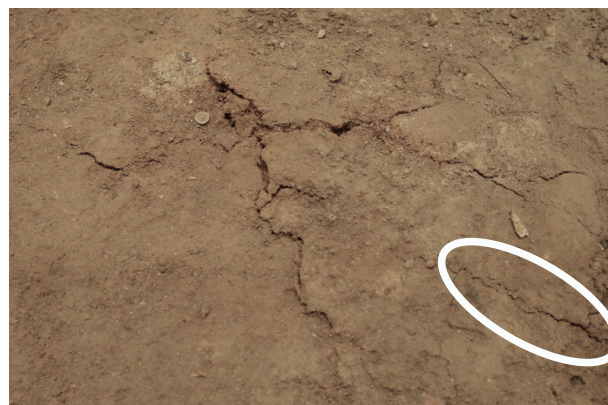
2024/1/18  
亀裂 縦約 11.2cm 横約 17.7cm  
白丸部分に新たな亀裂を確認した。

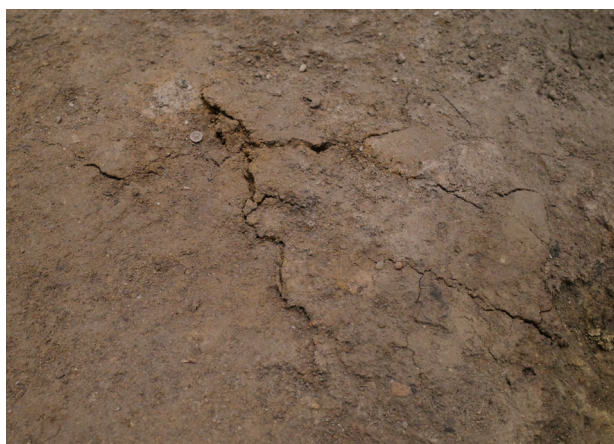
2024/2/15  
亀裂 縦約 11.4cm 横約 19.6cm  
亀裂が硫酸塩が析出した場所まで広がっている。

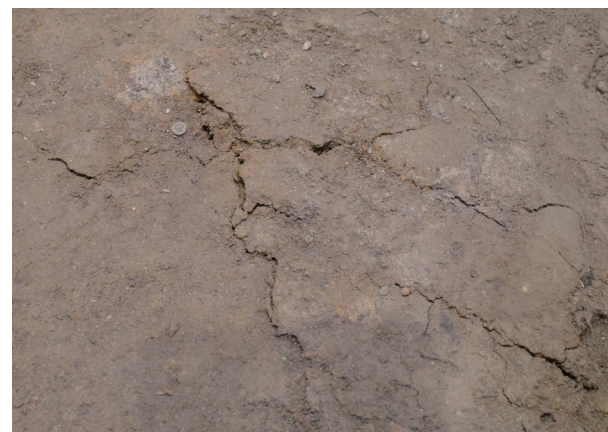
2024/3/13  
亀裂 縦約 11.4cm 横約 20cm  
前月から大きな変化は見られない。

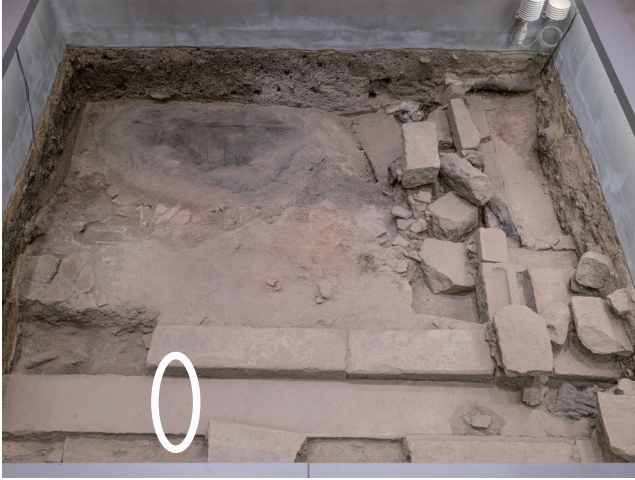
・側溝部分

②令和5（2024）年1月に確認した亀裂は、進行がみられなかった。

白丸部分に亀裂を確認した

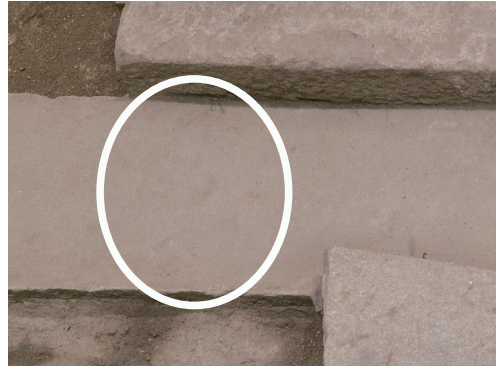
2022/8/24 拡大写真  
薄っすらと亀裂が生じている

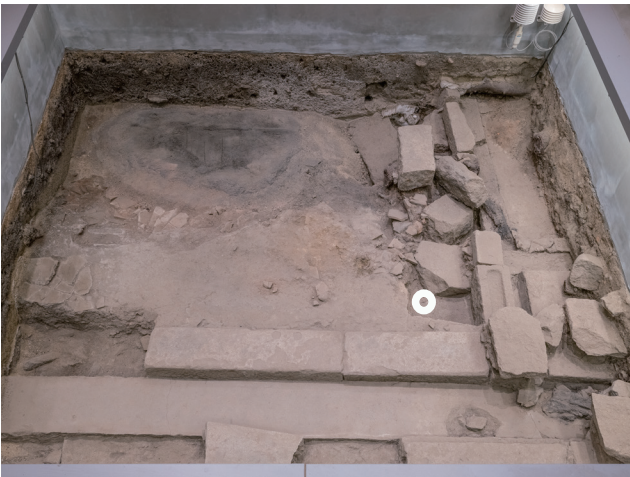
・土間と石材列間

白丸部分に亀裂を確認した

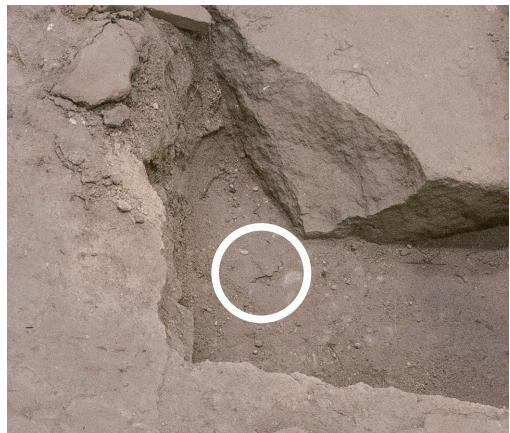
2022/8/24 拡大写真  
亀裂がはじめて確認された

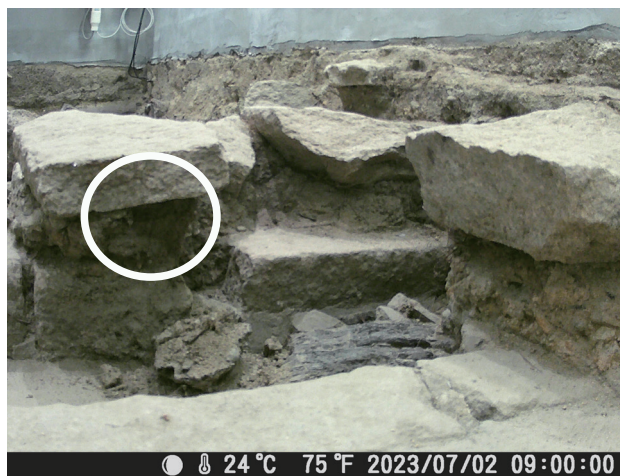
7/2 定点カメラ画像  
石列下層部の土層部分の崩壊が進んでいる。

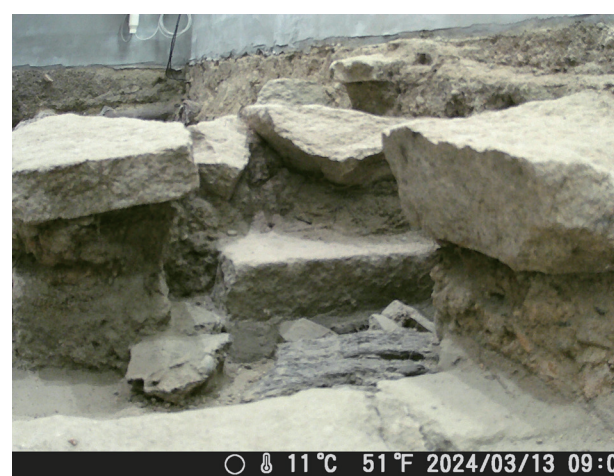
3/13 定点カメラ画像  
崩壊後から変化は見られない。
