### 3) 林縁保護植栽

表 3-6(1) のり面林縁部の生育状況（地点 1）

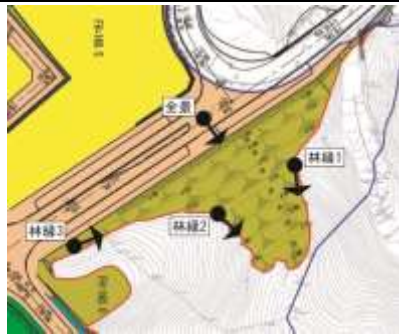
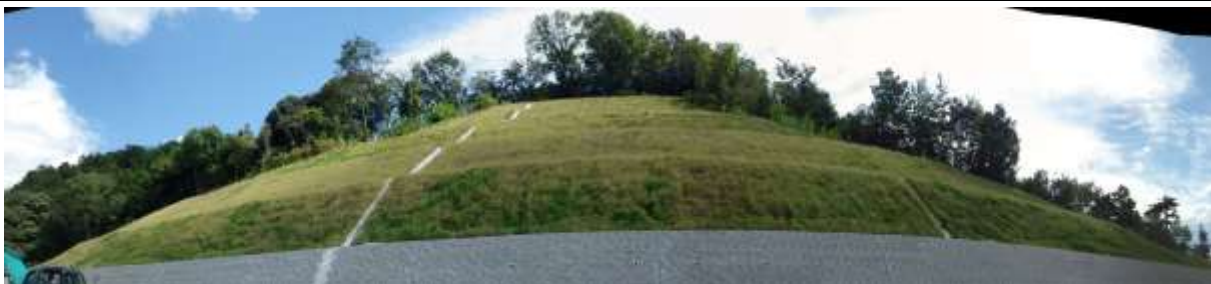
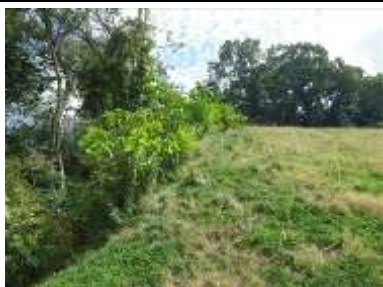
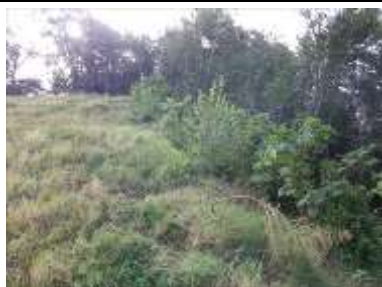
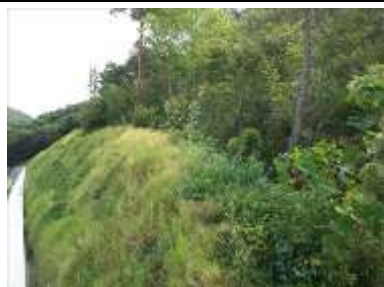
| 調査位置・写真撮影位置図 | 林縁部の生育状況 | | |
|---|---|---|--|
| | <p>のり面は植生基材が吹付けされており、導入植物のイネ科植物、シロツメクサ等は良好に生育していた。のり面周辺の林縁部では、伐採後に萌芽再生したヒサカキ、コバノミツバツツジ、リョウブ、ネジキ等、先駆性樹種のアカメガシワ、ヌルデ、イヌザンショウ、カラスザンショウ等が比較的多く確認され、草本類のヨウシュヤマゴボウ、オオアレチノギク、ダンドボロギク、コセンダングサ等が確認された。林縁部の植生の高さは概ね 0.5～2m程度で場所によりばらつきはあるが、残存地林縁部を覆う植生へ遷移している状態と考えられる。</p> | | |

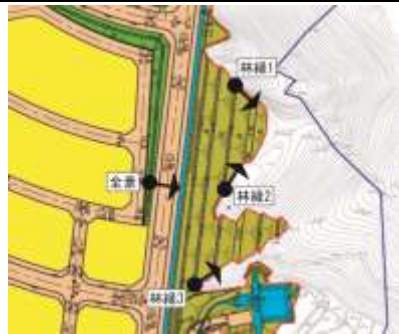
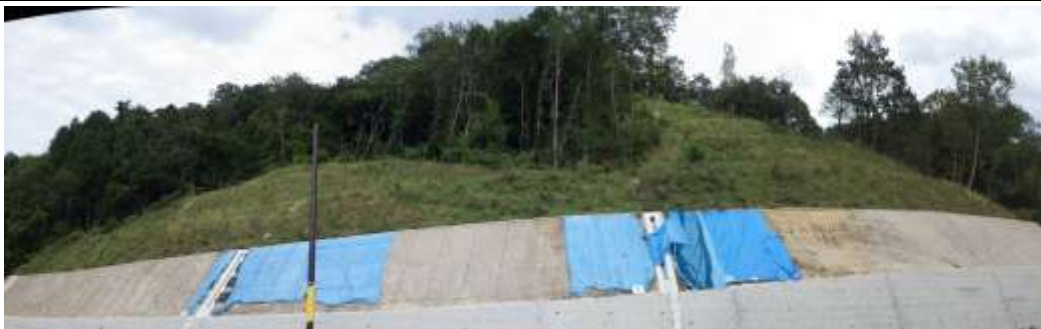
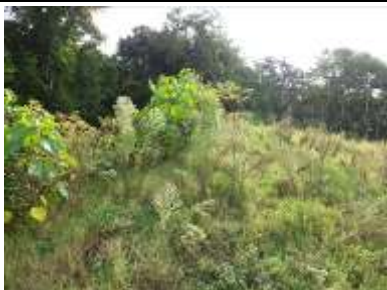
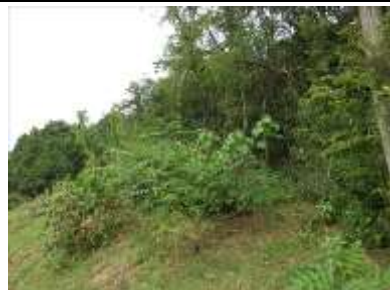
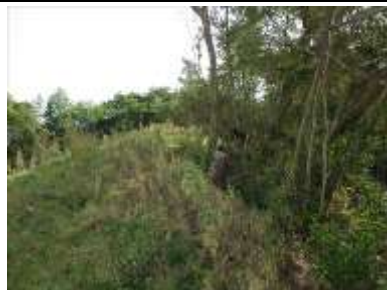
表 3-6(2) のり面林縁部の生育状況（地点 2）

| 調査位置・写真撮影位置図 | 林縁部の生育状況 | | |
|---|---|---|--|
| | <p>のり面の上部から中部は植生基材が吹付けされており、導入植物のイネ科植物、シロツメクサ、ヨモギ等は良好に生育していた。のり面周辺の林縁部では、伐採後に萌芽再生したヒサカキ、コバノミツバツツジ、リョウブ、ネズミモチ等、先駆性樹種のアカメガシワ、ヌルデ、イヌザンショウ、タラノキ等が比較的多く確認され、草本類のヨウシュヤマゴボウ、ダンドボロギク、ヒメムカシヨモギ、コシダ等が確認された。林縁部の植生の高さは概ね 0.5～2m 程度で場所によりばらつきはあるが、残存地林縁部を覆う植生へ遷移している状態と考えられる。</p> | | |

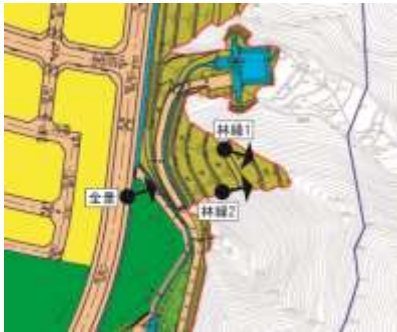
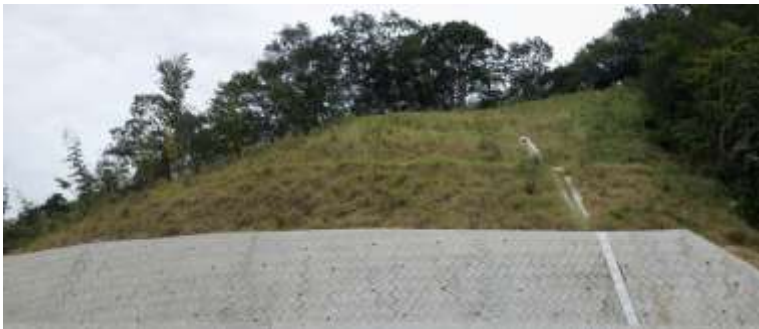
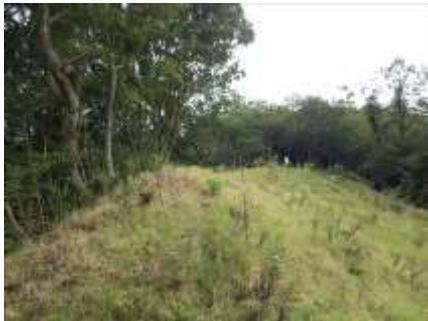
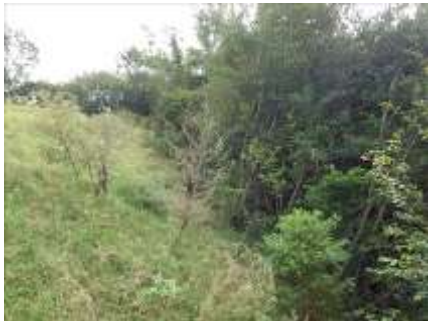
表 3-6(3) のり面林縁部の生育状況（地点 3）

| 調査位置・写真撮影位置図 | 林縁部の生育状況 |
|---|---|
| | のり面は植生基材が吹付けされており、導入植物のイネ科植物、シロツメクサ、ヨモギ等は良好に生育していた。のり面周辺の林縁部では、伐採後に萌芽再生したヒサカキ、コバノミツバツツジ、コナラ、シリブカガシ等、先駆性樹種のアカメガシワ、ヌルデ、イヌザンショウ等が比較的多く確認され、草本類のヨウシュヤマゴボウ、オオアレチノギク、ダンドボロギク、メリケンカルカヤ等が確認された。林縁部の植生の高さは概ね0.5～1m程度で場所によりばらつきはあるが、残存地林縁部を覆う植生へ遷移している状態と考えられる。 |

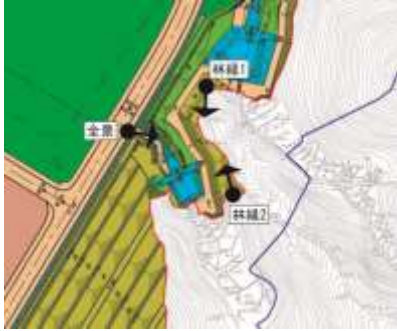
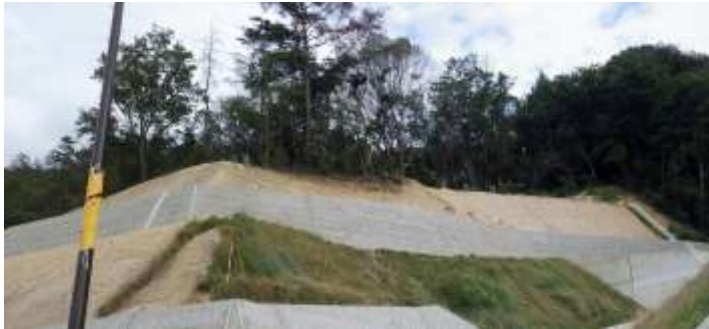
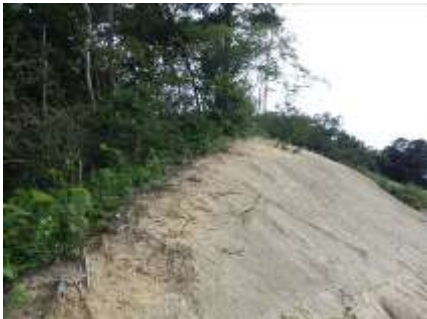
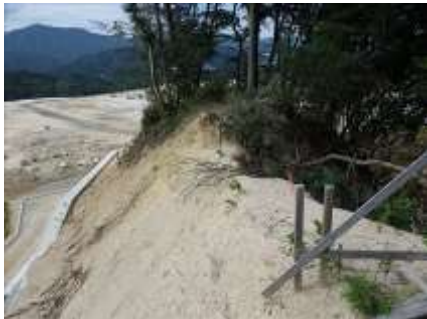
表 3-6(4) のり面林縁部の生育状況（地点 4）

| 調査位置・写真撮影位置図 | 林縁部の生育状況 |
|---|---|
| | <p>のり面の上部は一部を除き植生基材の施工前であり、地肌が露出していた。のり面周辺の林縁部では、伐採後に萌芽再生したヒサカキ、ネジキ、リョウブ等、先駆性樹種のアカメガシワ、オオバヤシャブシ、イヌザンショウ等が確認され、草本類のコシダ、ウラジロ、メリケンカルカヤ等が確認された。林縁部の植生の高さは概ね 0.5～1.5m 程度であり、植生は少なかった。</p> <p>今後、他ののり面と同様に植生基材の施工が行われる予定であり、施工が行われたら他ののり面と同様になると考えられる。</p> |

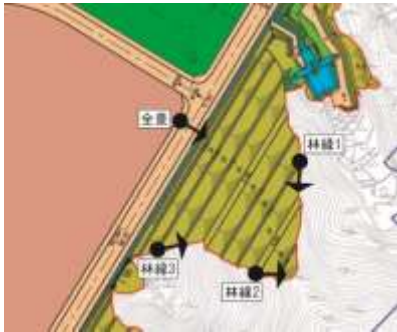
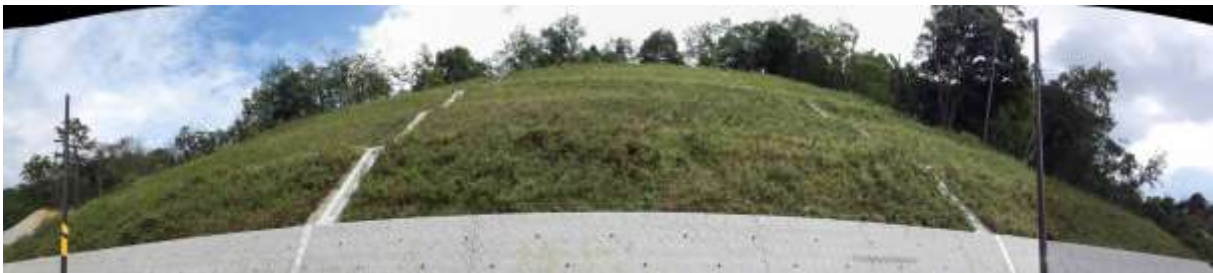
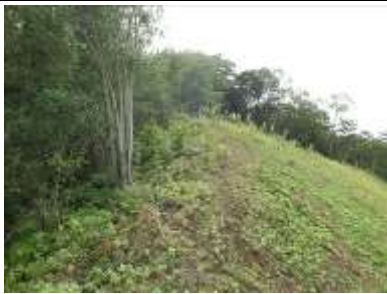
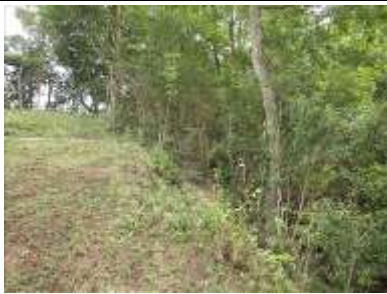
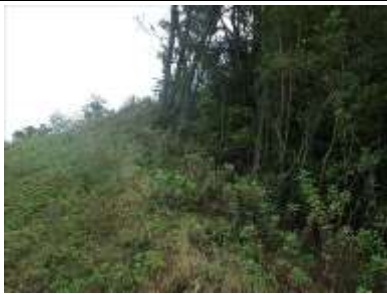
表 3-6(5) のり面林縁部の生育状況 (地点 5)

| 調査位置・写真撮影位置図 | 林縁部の生育状況 | | |
|---|---|---|--|
| | <p>のり面は植生基材が吹付けされており、導入植物のイネ科植物、シロツメクサ、ヨモギ等は良好に生育していた。のり面周辺の林縁部では、伐採後に萌芽再生したヒサカキ、ネズミモチ、リョウブ、ヤブムラサキ等、先駆性樹種のアカメガシワ、ヌルデ、イヌザンショウ等が比較的多く確認され、草本類のウラジロ、ダンドボロギク等が確認された。林縁部の植生の高さは概ね0.5～1m程度で場所によりばらつきはあるが、残存地林縁部を覆う植生へ遷移している状態と考えられる。</p> | | |

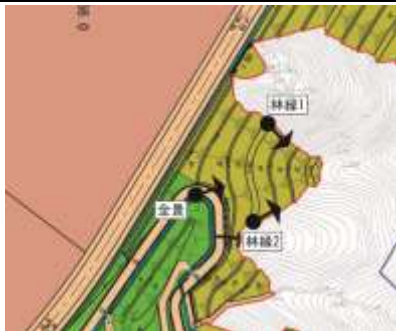
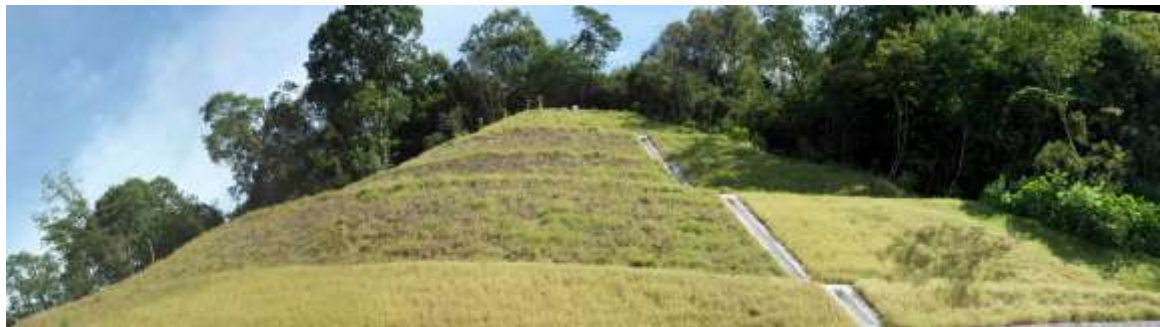
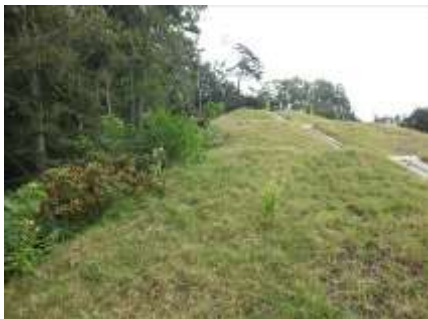
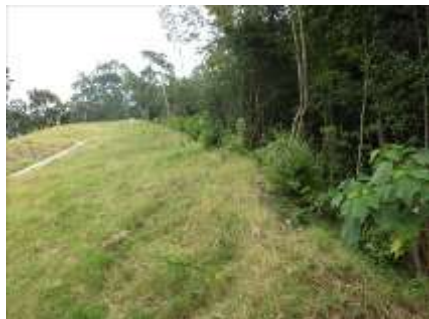
表 3-6(6) のり面林縁部の生育状況（地点 6）

| 調査位置・写真撮影位置図 | 林縁部の生育状況 |
|---|---|
| | <p>のり面は植生基材が吹付けされており、導入植物のイネ科植物、シロツメクサ、ヨモギ等は良好に生育していた。のり面周辺の林縁部では、伐採後に萌芽再生したヒサカキ、コバノミツバツツジ、ヤブムラサキ等、先駆性樹種のアカメガシワ、ヌルデ、イヌザンショウ、タラノキ等が比較的多く確認され、草本類のコシダ、ヨウシュヤマゴボウ、ダンドボロギク等が確認された。林縁部の植生の高さは概ね 0.5～1m 程度で場所によりばらつきはあるが、残存地林縁部を覆う植生へ遷移している状態と考えられる。</p> |

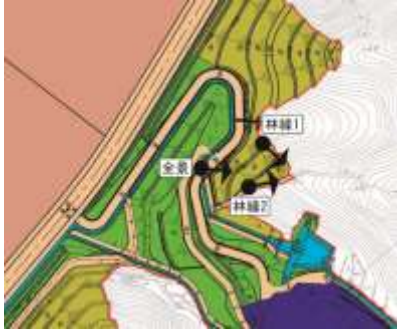
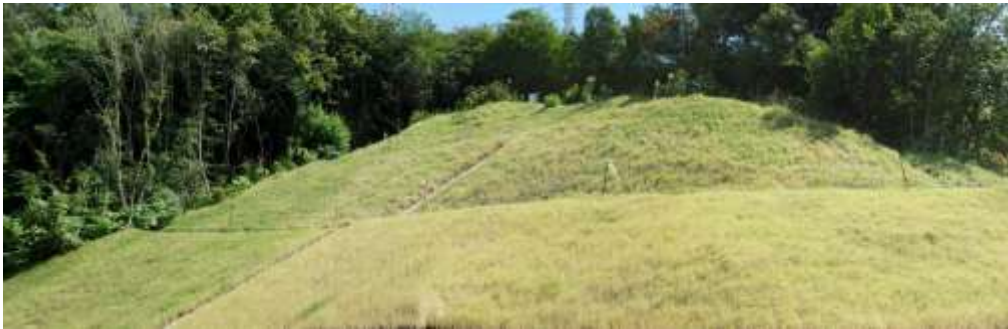
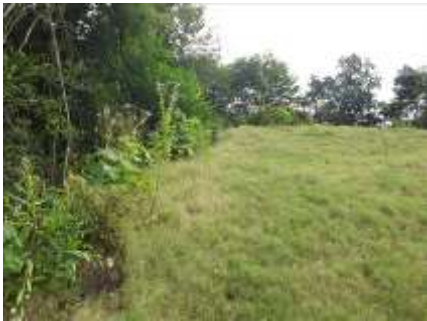
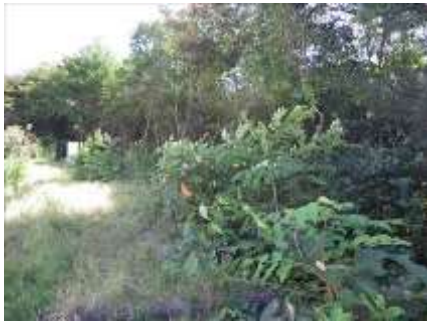
表 3-6(7) のり面林縁部の生育状況（地点 7）

| 調査位置・写真撮影位置図 | 林縁部の生育状況 |
|---|---|
| | <p>のり面は植生基材が吹付けされており、導入植物のイネ科植物、シロツメクサ、ヨモギ等は良好に生育していた。のり面周辺の林縁部では、伐採後に萌芽再生したヒサカキ、リョウブ、エゴノキ等、先駆性樹種のアカメガシワ、ヌルデ、イヌザンショウ等が比較的多く確認され、草本類のヨウシュヤマゴボウ、ダンドボロギク、メリケンカルカヤ、コシダ等が確認された。林縁部の植生の高さは概ね 0.5～2m 程度で場所によりばらつきはあるが、残存地林縁部を覆う植生へ遷移している状態と考えられる。</p> |

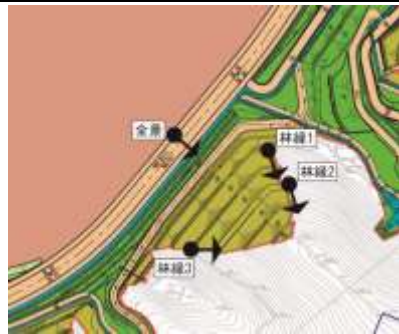
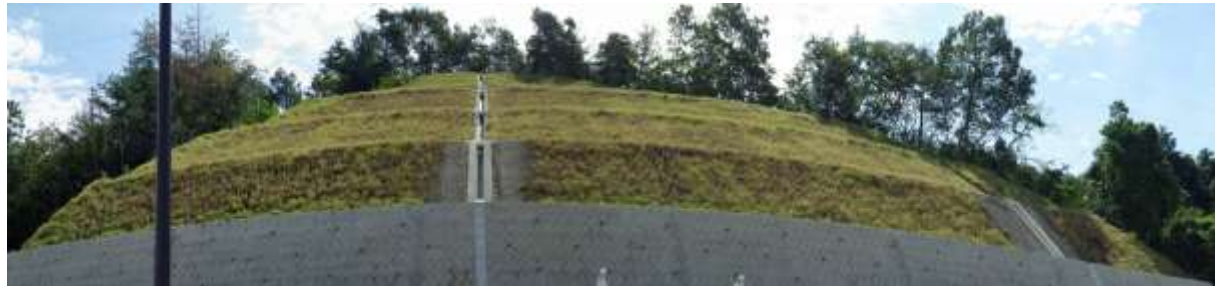
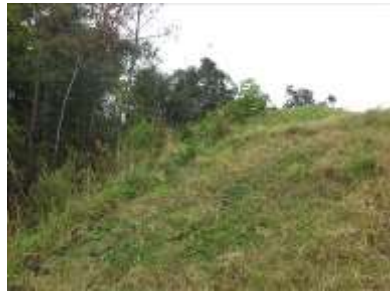
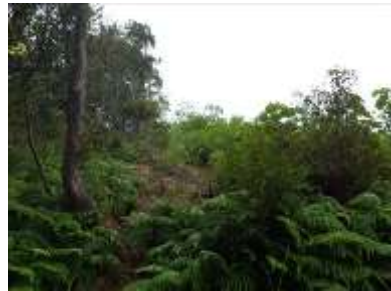
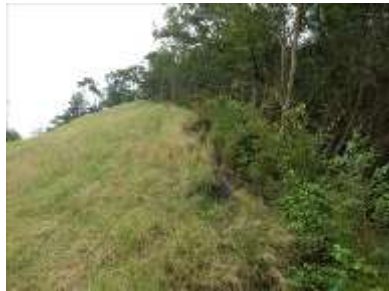
表 3-6(8) のり面林縁部の生育状況 (地点 8)

| 調査位置・写真撮影位置図 | 林縁部の生育状況 | | |
|---|---|---|--|
| | <p>のり面は植生基材が吹付けされており、導入植物のイネ科植物、シロツメクサ、ヨモギ等は良好に生育していた。のり面周辺の林縁部では、伐採後に萌芽再生したヒサカキ、リョウブ、ネジキ、コバノミツバツツジ等、先駆性樹種のアカメガシワ、ヌルデ、イヌザンショウ等が比較的多く確認され、草本類のヨウシュヤマゴボウ、コシダ、ウラジロ、ダンドボロギク、ナガバモミジイチゴ等が確認された。林縁部の植生の高さは概ね 0.5～1m程度で場所によりばらつきはあるが、残存地林縁部を覆う植生へ遷移している状態と考えられる。</p> | | |

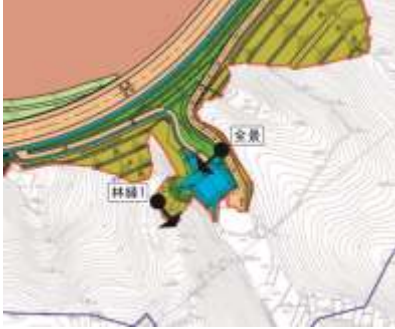
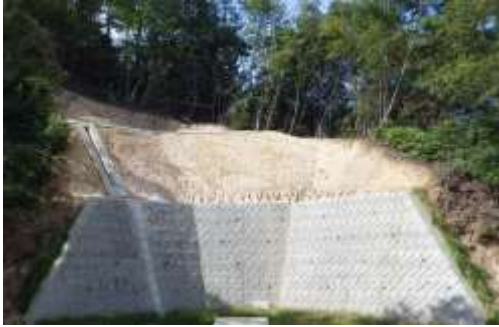
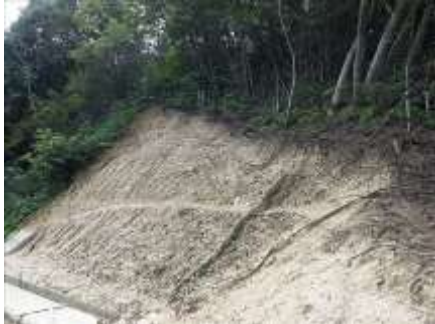
表 3-6(9) のり面林縁部の生育状況（地点 9）

| 調査位置図 | 林縁部の生育状況 |
|---|---|
| | <p>のり面の上部は植生基材の施工前であり、地肌が露出していた。のり面周辺の林縁部では、伐採後に萌芽再生したヒサカキ、コナラ、リョウブ等、先駆性樹種のアカメガシワ、イヌザンショウ等が確認され、草本類のウラジロ、メリケンカルカヤ等が確認された。林縁部の植生の高さは概ね 0.5～1m 程度であり、植生は少なかった。</p> <p>今後、他ののり面と同様に植生基材の施工が行われる予定であり、施工が行われたら他ののり面と同様になると考えられる。</p> |

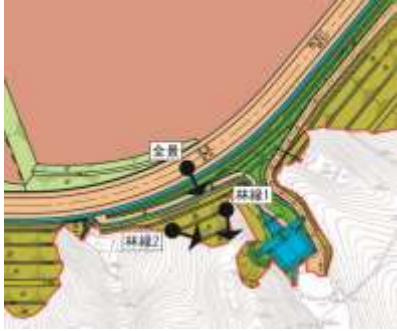
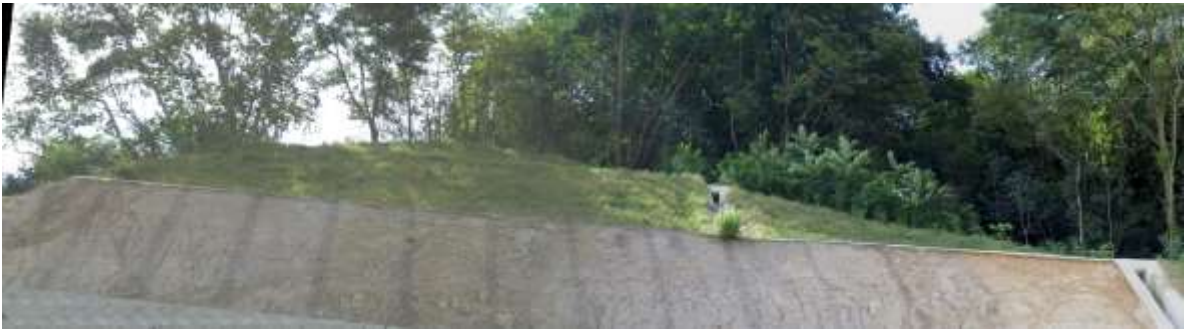
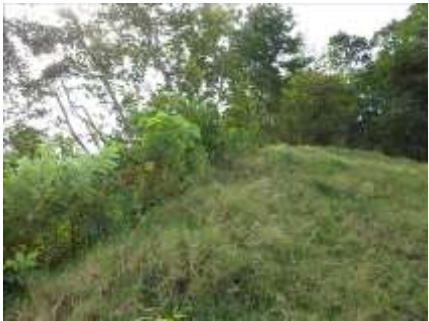
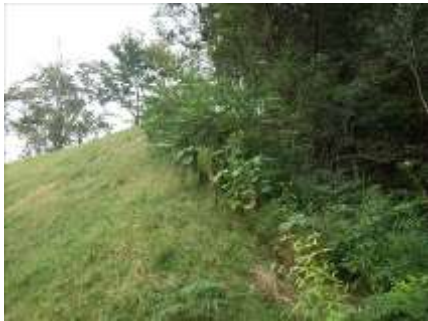
表 3-6(10) のり面林縁部の生育状況（地点 10）

| 調査位置・写真撮影位置図 | 林縁部の生育状況 |
|---|---|
| | <p>のり面の上部は植生基材が吹付けされており、導入植物のイネ科植物、シロツメクサ、ヨモギ等は良好に生育していた。のり面周辺の林縁部では、伐採後に萌芽再生したヒサカキ、コバノミツバツツジ、アラカシ、リョウブ等、先駆性樹種のアカメガシワ、カラスザンショウ、タラノキ等が比較的多く確認され、草本類のヨウシュヤマゴボウ、ダンドボロギク、クサイチゴ等が確認された。林縁部の植生の高さは概ね0.5～1.5m程度で場所によりばらつきはあるが、残存地林縁部を覆う植生へ遷移している状態と考えられる。</p> |

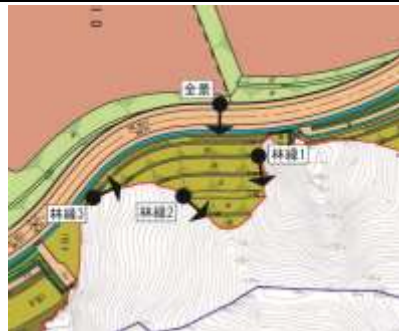
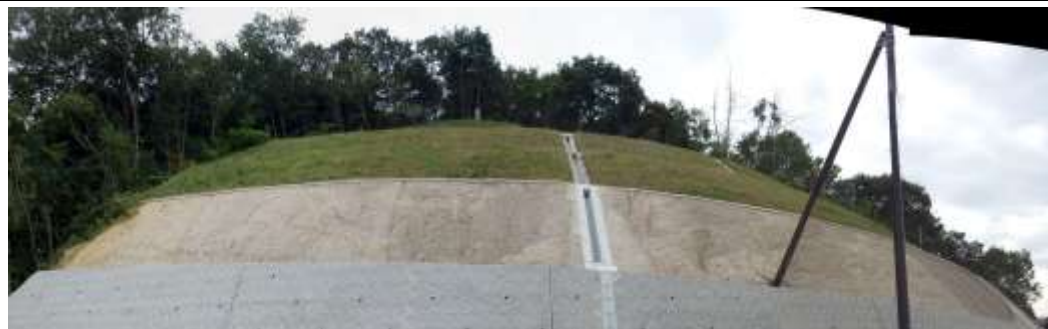
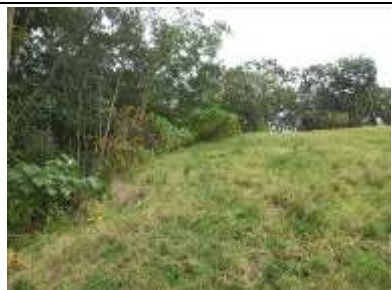
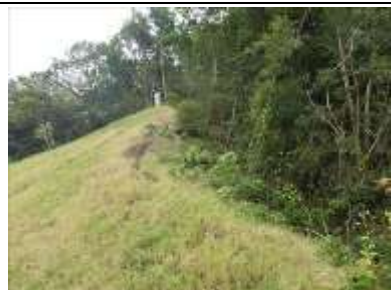
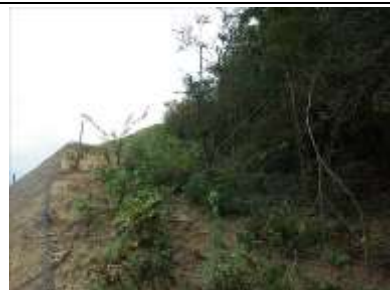
表 3-6(11) のり面林縁部の生育状況（地点 11）

| 調査位置・写真撮影位置図 | 林縁部の生育状況 | | |
|---|---|---|--|
| | <p>のり面の上部から中部は植生基材が吹付けされており、導入植物のイネ科植物、シロツメクサ等は良好に生育していた。のり面周辺の林縁部では、伐採後に萌芽再生したヒサカキ、リョウブ、コナラ、エゴノキ等、先駆性樹種のアカメガシワ、カラスザンショウ、ヌルデ、イヌザンショウ等が比較的多く確認され、草本類のヨウシュヤマゴボウ、ダンドボロギク、ネザサ、メリケンカルカヤ等が確認された。林縁部の植生の高さは概ね0.5～1.5m程度で場所によりばらつきはあるが、残存地林縁部を覆う植生へ遷移している状態と考えられる。</p> | | |

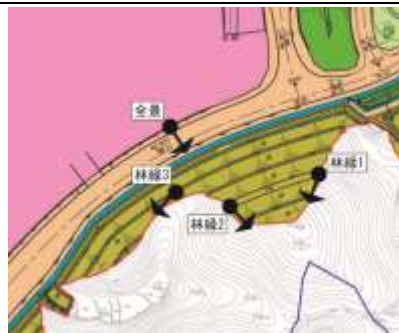
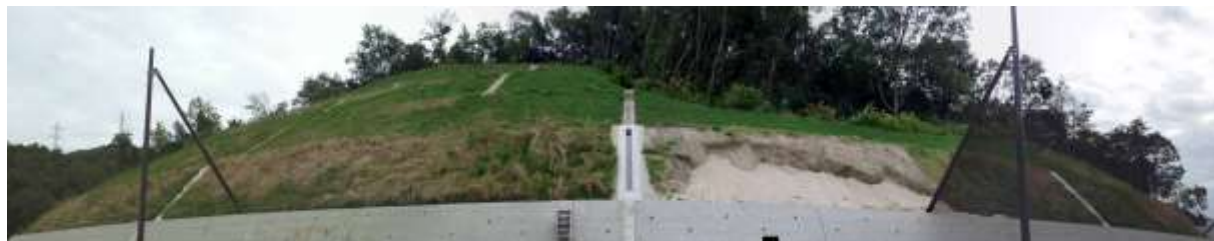
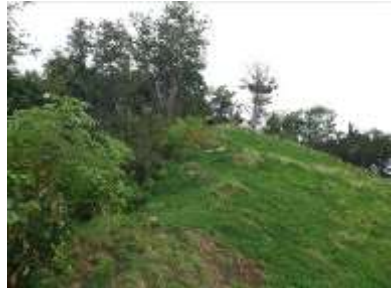
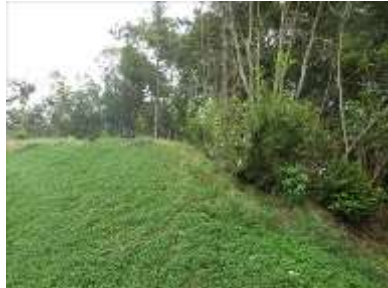
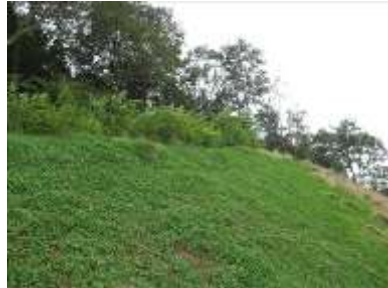
表 3-6(12) のり面林縁部の生育状況 (地点 12)

| 調査位置・写真撮影位置図 | 林縁部の生育状況 | | |
|---|---|---|--|
| | <p>のり面は植生基材が吹付けされており、導入植物のイネ科植物、シロツメクサ、ヨモギ等は良好に生育していた。一部の区画で土壌が流失していた。のり面周辺の林縁部では、伐採後に萌芽再生したヒサカキ、コナラ、ミヤマガマズミ、コバノミツバツツジ等、先駆性樹種のアカメガシワ、ヌルデ、カラスザンショウ、イヌザンショウ等が比較的多く確認され、草本類のヨウシュヤマゴボウ、ネザサ、コシダ、オオアレチノギク、ススキ等が確認された。林縁部の植生の高さは概ね0.5～2m程度で場所によりばらつきはあるが、残存地林縁部を覆う植生へ遷移している状態と考えられる。</p> | | |

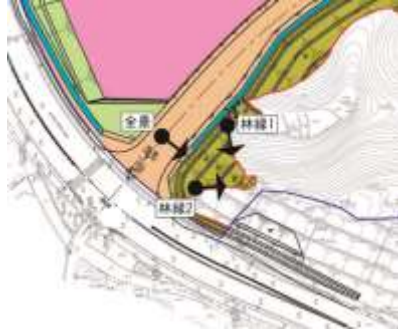
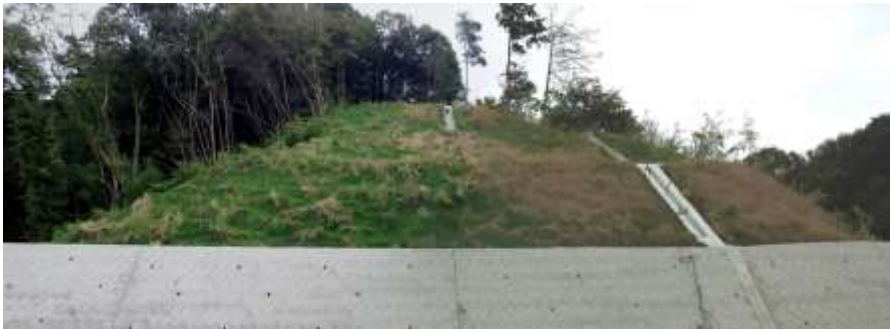
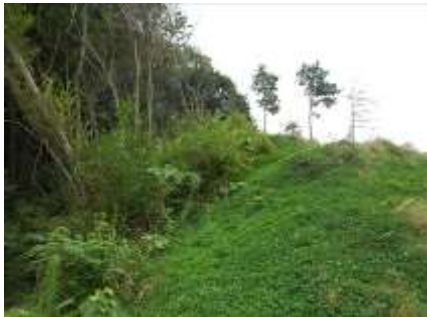
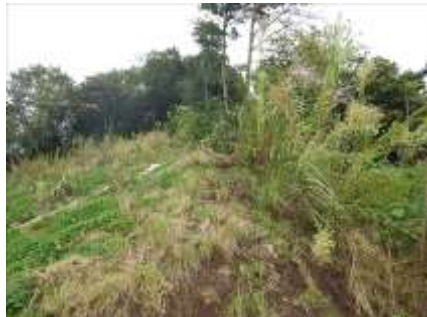
表 3-6(13) のり面林縁部の生育状況（地点 13）

| 調査位置・写真撮影位置図 | 林縁部の生育状況 | |
|---|---|--|
| | <p>のり面は植生基材が吹付けされており、導入植物のイネ科植物、シロツメクサ、ヨモギ等は良好に生育していた。のり面周辺の林縁部では、伐採後に萌芽再生したヒサカキ、シリブカガシ、アラカシ、エゴノキ等、先駆性樹種のアカメガシワ、ヌルデ、カラスザンショウ等が比較的多く確認され、草本類のヨウシュヤマゴボウ、オオアレチノギク、ネザサ等が確認された。林縁部の植生の高さは概ね 0.5～1.5m 程度で場所によりばらつきはあるが、残存地林縁部を覆う植生へ遷移している状態と考えられる。</p> | |

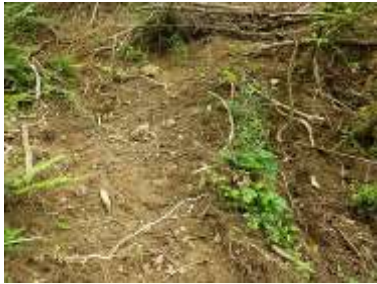
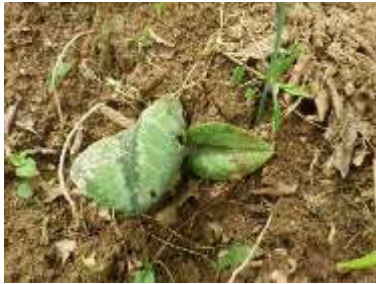
写真 3-5 移動・移植地（No. 1）の確認状況

しかし、林床の環境はイノシシの踏み荒らしや掘り返し等で荒らされたため、食草のサンヨウアオイの個体数の減少、生育状況の悪化等の原因となり、ギフチョウの産卵状況に影響したものと考えられる。

| 移動・移植3年後（平成26年5月14日） | | |
|---|---|---|
| イノシシによる掘り返し等の状況 | 被害を受けたサンヨウアオイ | |

当面はイノシシの侵入を防止するため、ワイヤーロープによりサンヨウアオイの生育地を囲んで生育の保全を図るなどの対策を検討していくものとする。

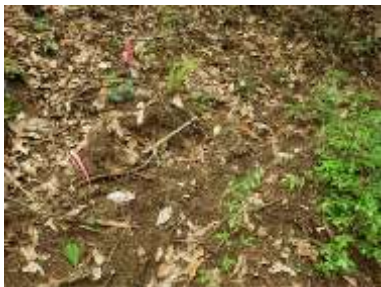
写真 3-6 移動・移植地（No. 2）の確認状況

| 移動・移植3年後（平成26年5月14日） | |
|---|---|
| ギフチョウ（卵塊・幼虫） | イノシシによる掘り返し等の状況 |

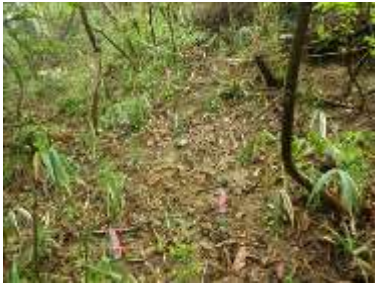
写真 3-7 移動・移植地（No. 3）の確認状況

| 移動・移植3年後（平成26年5月15日） | | |
|---|---|---|
| イノシシによる掘り返し等の状況 | 被害を受けたサンヨウアオイ | |
