事後調査報告書

対象事業の名称	(仮称)石内東地区開発事業
事後調査の種類	□ 工事の実施中 □ 工事の完了後
事後調査の項目及び手法	別紙1のとおり
事後調査の結果	別紙2のとおり
環境の保全のために講じた措置	別紙2のとおり
その他	(委託業者名) 株式会社大林組 広島支店 常務執行役員支店長 鹿島裕一 広島市中区小町 1-25

別紙 1 工事実施中における事後調査の項目及び調査地点、調査時期・頻度

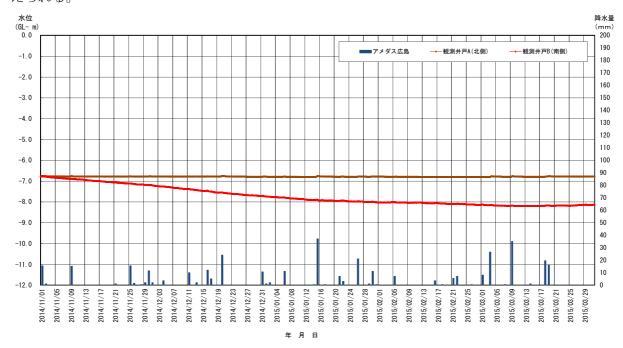
図 1-1 地下水位変動図

地下水位調査の結果、地点A (北側)の水位は降雨に応じての変化はなく、一定である。地点B (南側)の水位は、H26 年 11 月~H27 年 2 月にかけて降雨が少なかったことから、降雨の状況を受けて緩やかに低下が見られている。

大規模な造成工事は終了しており、外構工事や仕上げ工事であり、工事による影響ではないと考えられる。

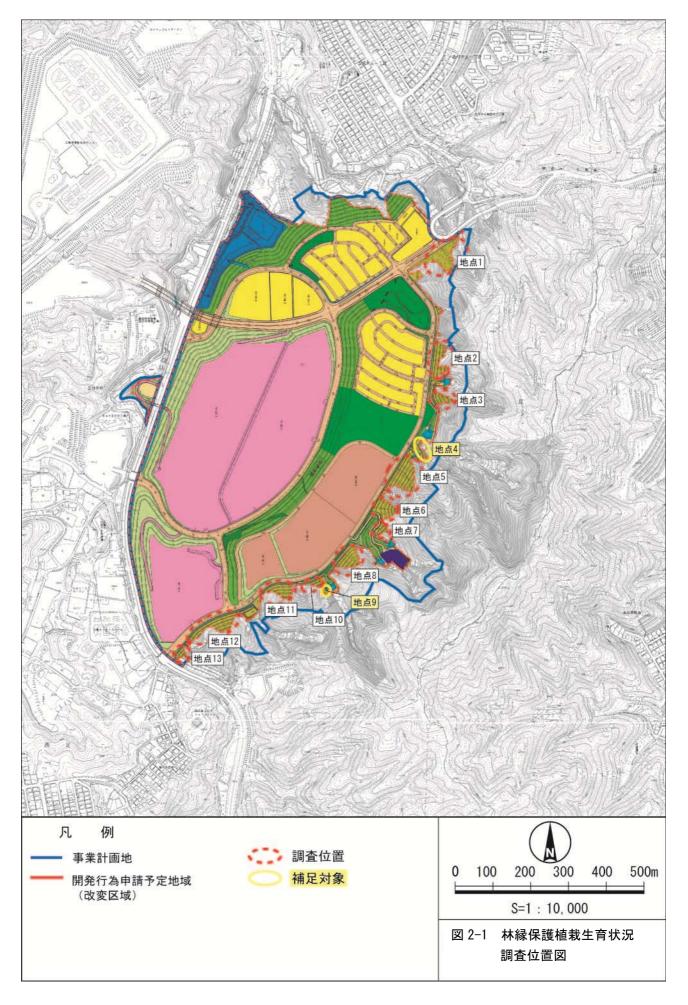
表 2-2(1) 林縁保護植栽の生育状況(地点 4)

前回調査において、施工前であった法面には全てに植裁基材が吹付けされており、導入植物のイネ科植物、シロツメクサ、ヨモギ等は順調に生育していた。

法面周辺の林縁部では、時季的に早春であったため、林縁部の植生は少なかったが、伐採後に萌 芽再生したヒサカキ、ネジキ、コナラ、リョウブ等の既存の樹種が生長し、先駆性樹種のアカメガ シワ、オオバヤシャブシ、イヌザンショウ等、草本類のコシダ、ウラジロ等が確認された。

基材の生育の安定化と周辺の林縁部の伐採後の萌芽再生した植物の生育により、林縁部が覆われていくと思われ、覆われた状態になれば、他の林縁部と同様に残存地の風況や日射の変化、乾燥化等の影響が低減されていくものと考えられる。

法面の上部は植裁基材が吹付けされており、導入植物のイネ科植物、シロツメクサ、ヨモギが生育していた。法面周辺の林縁部では、伐採後に萌芽再生したヒサカキ、ネジキ、リョウブ等、先駆性樹種のアカメガシワ、オオバヤシャブシ等が確認され、草本類のコシダ、ウラジロ等が確認された。時季的に早春であったため、林縁部の植生は少なかった。
