# 事後調査報告書

| 対象事業の名称 | (仮称)石内東地区開発事業 |
| 事後調査の種類 | <input type="checkbox"/> 工事の実施中 <input checked="" type="checkbox"/> 工事の完了後 |

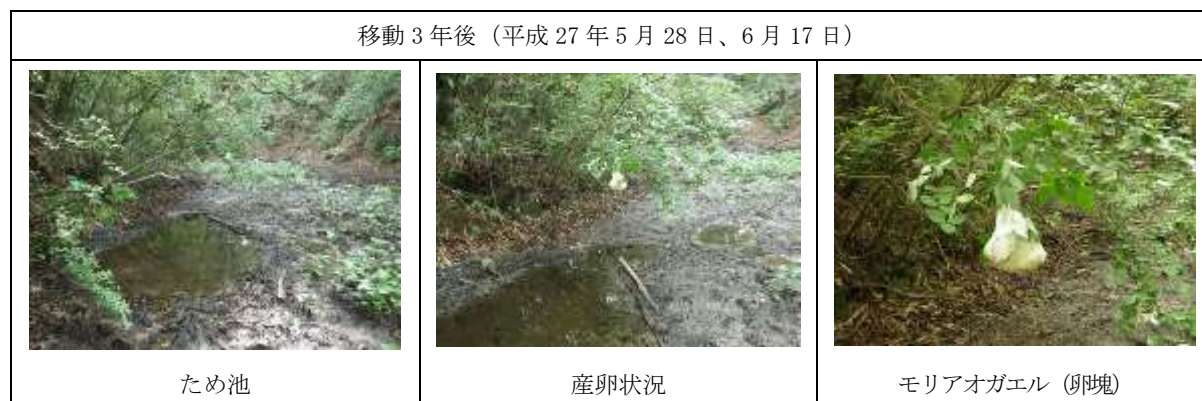
写真 1.1-1 モリアオガエルの確認状況

整備したため池周辺で、モリアオガエルの卵塊が確認され、また、イモリの成体、水生昆虫類（アメンボ類、ガムシ類、ヤンマ類等）も確認されたことから、ため池はため池の生物群集の生息場所として利用されていると考えられる。なお、前年まで確認されていたイシガメの成体は確認されなかった。

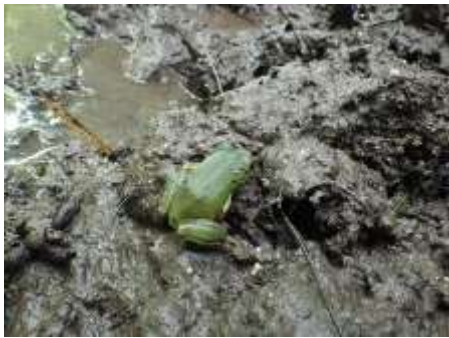
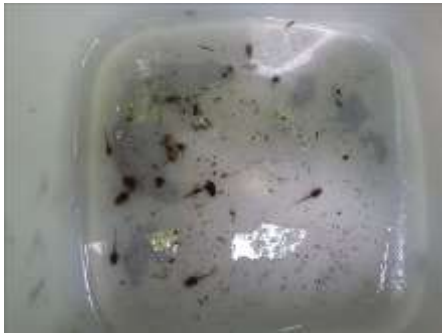
写真 1.1-2 シュレーゲルアオガエル等の確認状況

| シュレーゲルアオガエル（成体） | カエル類（幼生） |

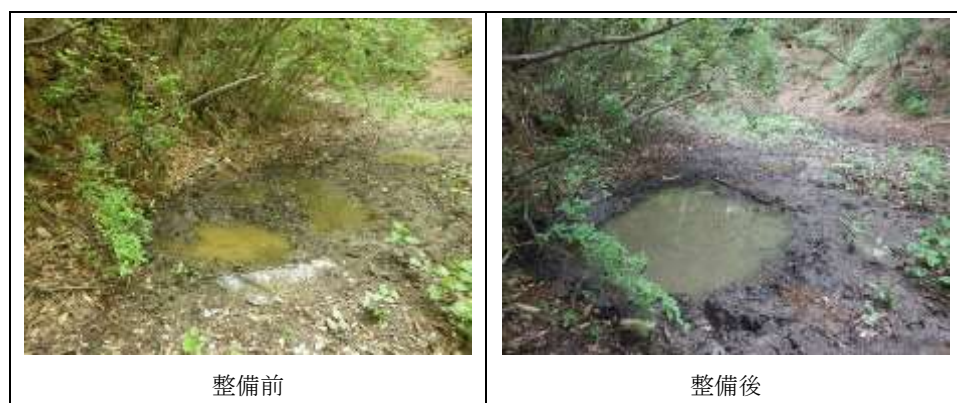
写真 1.1-5 ため池の環境整備状況

5月28日調査時において、ため池に土砂が堆積しており、水がかなり減少した状況であった。前年の8月後半の大雨による影響が大きく、周辺湿地または山斜面から土砂が流れ込み、堆積したものと考えられるが、それ以降は大きな変化はなかったと推測される。イノシシの踏み荒らし等の痕跡が確認され、素掘りの導水路も消失しており、水が供給されない状況ではあったが、湿潤であるため、水溜りは周辺にも存在した。

ため池は、整備後3年でイノシシの踏み荒らしや大雨による土砂の堆積等によってため池としての形態が崩されており、不安定な状態が続いている。ただし、その周辺の湿潤な環境は保たれていることから、整備したため池を、ため池の生物群集の生息場所として維持していくためには、定期的な環境整備（土砂の掘り出し、水の引き込み等）が必要と考えられる。しかし、周辺も含め、生物群集の生息環境としての湿潤な環境は維持されていると考える。

調査時にはモリアオガエルの卵塊が確認されたため、早急にため池の整備を行った。ため池内に生息するイモリ、水生昆虫類を事前に捕獲し、水底の枯葉等の採取、堆積した土砂の掘り出しを行った後、素掘りの導水路を確保し、水を注入して大きさ約2×3m、深さ約15cmのため池を整備した。整備後、イモリ、水生昆虫類等を放流した。

今回まで、ため池については、土砂の掘り出しや水の引き込みを行って維持してきた。今後も土砂の堆積はあるものの、ため池の再整備としてあまり深く掘ることも望ましくはない（当初ため池を整備する際の専門家からの助言）ことから、必要に応じて土砂の掘り出しを行っていくこととする。また、水の引き込みについても、簡易な水路を再整備し、土砂の掘り出し同様に必要に応じて維持していくものとする。なお、今後の調査結果も踏まえて、環境保全措置について専門家のご意見をいただき、維持していくための体制を構築するように検討する。

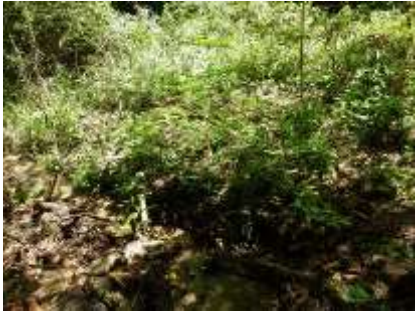
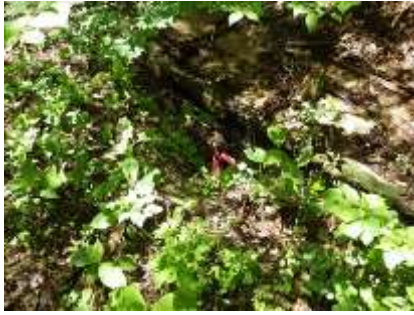
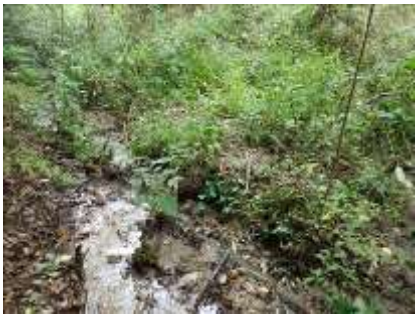
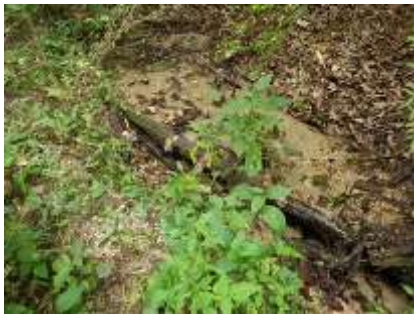
写真 1.2-3 オニヒカゲワラビの生育状況

オニヒカゲワラビは、昨年 1 株確認されていたが、生育環境の変化で確認されず不明とした。

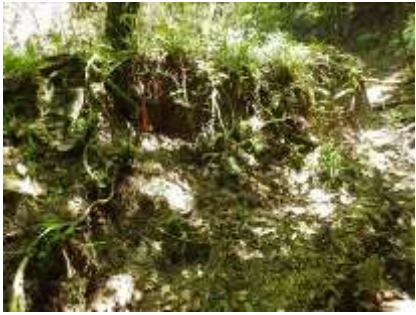
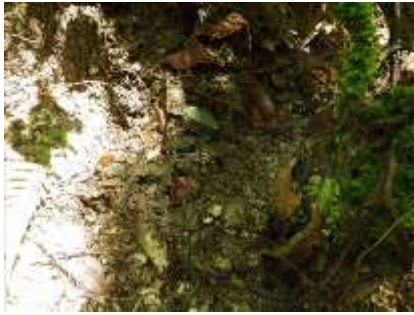
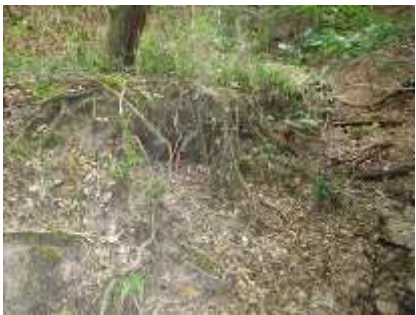
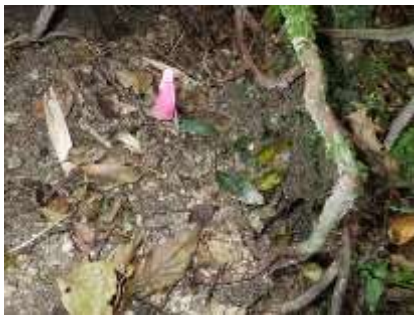
写真 1.2-4 ヘラシダの生育状況

昨年の工事中（その 4）と比較して、ヘラシダ、セトウチウンゼンツツジ、チュウゴクザサ、コ克蘭、キヨスミイトゴケについては、株数等が減少していたが、ハンゲショウは変化が見られなかった。

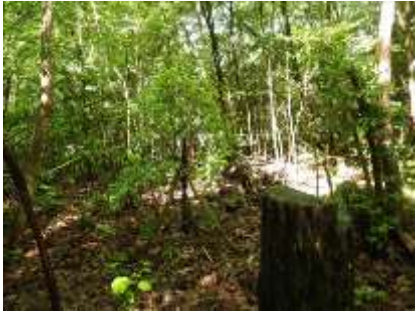
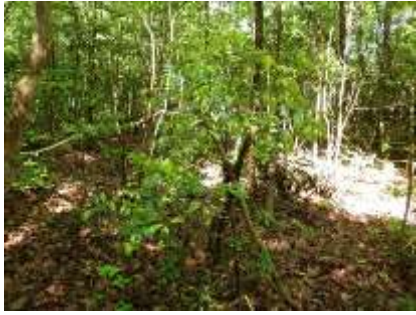
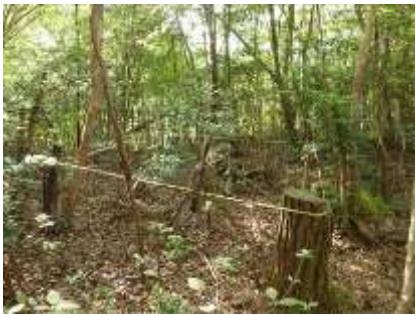
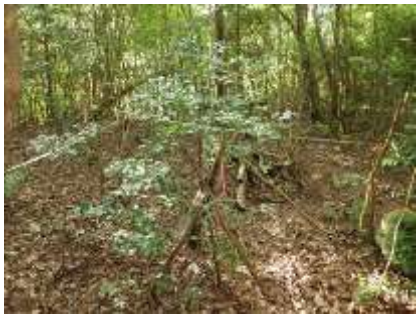
写真 1.2-8 クロバイの生育状況

タカサゴキジノオ、センリョウ、クロバイは変化が無く、タニヘゴ、オオミズゴケは、昨年不明としたが、今年も確認できなかったことから消失とした。

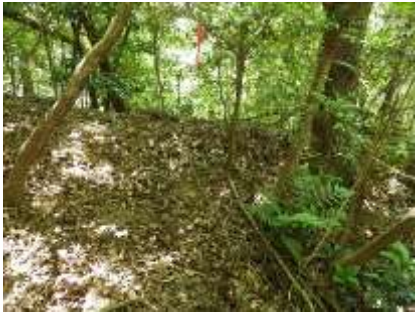
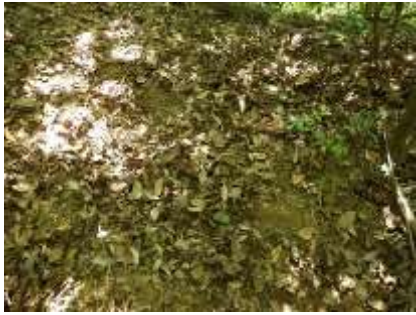
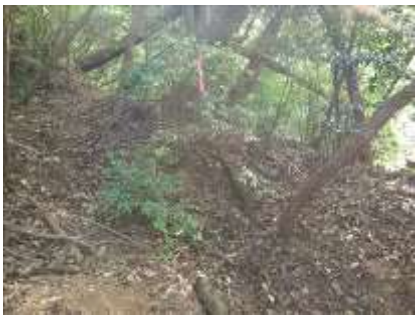
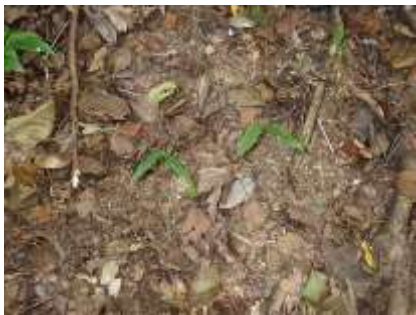
写真 1.2-9(1) チュウゴクザサ(1)の生育状況

チュウゴクザサ(1)は、個体数の変化はないが、生育状況は不良である。チュウゴクザサ(2)の個体数はやや減少しており、生育状況はやや不良と考えられる。

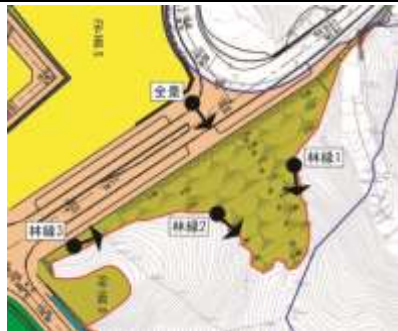
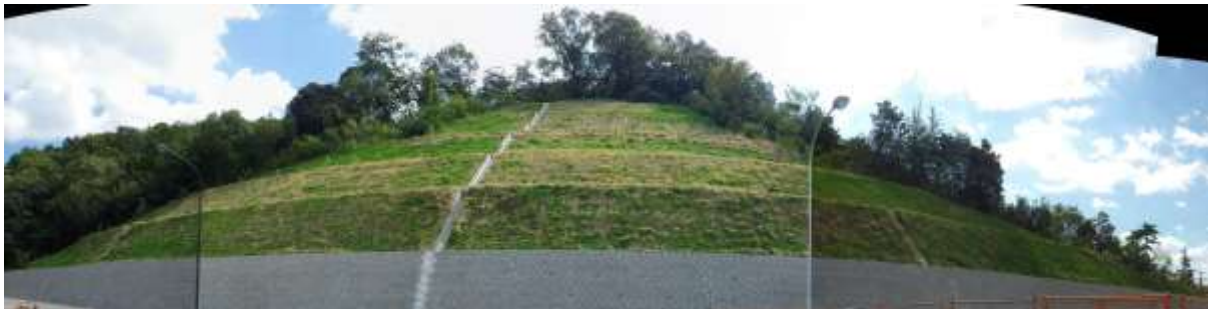
表 1.3-2(1) 法面林縁部の生育状況（地点 1）

| 調査位置・写真撮影位置図 | 林縁部の生育状況 | | |
|---|---|---|--|
| | <p>法面は植生基材が吹付けされており、導入植物のイネ科植物、シロツメクサ等は良好に生育していた。法面周辺の林縁部の植生の高さは概ね0.5～3m程度であった。林縁部の樹種として、伐採後に萌芽再生したヒサカキ、コバノミツバツツジ、リョウブ、ヤブムラサキ等、先駆性樹種のアカメガシワ、ヌルデ、イヌザンショウ、カラスザンショウ等が比較的多く確認された。その他の草本類等は、ヨウシュヤマゴボウ、オオアレチノギク、コセンダングサ等が確認された。</p> <p>林縁部の植生は、場所によってばらつきがみられるが、前年よりも高く、植生が濃くなっていたことから、残存地林縁部を覆う植生へ良好に遷移している状態と考えられる。</p> | | |

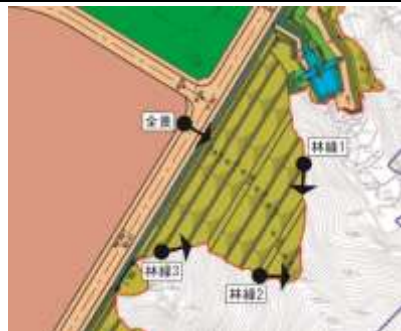
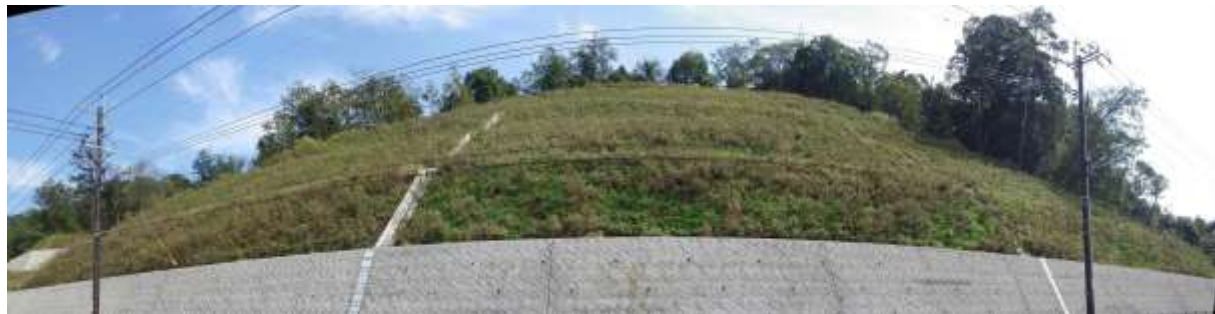
表 1.3-2(5) 法面林縁部の生育状況（地点 5）

| 調査位置・写真撮影位置図 | 林縁部の生育状況 | | |
|---|---|---|--|
| | <p>法面は植生基材が吹付けされており、導入植物のイネ科植物、シロツメクサ、ヨモギ等は良好に生育していた。なお、法面辺縁の一部では、イノシシの踏圧によって法面辺縁の植生が少なくなっていた。法面周辺の林縁部の植生の高さは概ね 0.5～2m 程度であった。林縁部の樹種として、伐採後に萌芽再生したヒサカキ、コバノミツバツツジ、ヤブムラサキ等、先駆性樹種のアカメガシワ、ヌルデ、イヌザンショウ、タラノキ等が比較的多く確認された。その他の草本類等は、ウラジロ、コシダ、サルトリイバラ等が確認された。</p> <p>林縁部の植生は、場所によってばらつきがみられるが、前年よりも高く、植生が濃くなっていたことから、残存地林縁部を覆う植生へ良好に遷移している状態と考えられる。</p> | | |

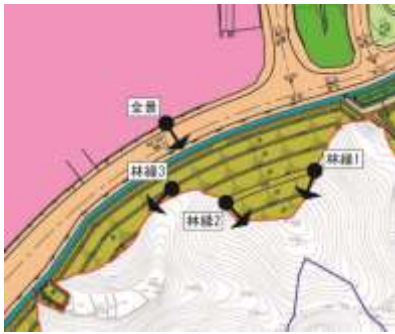
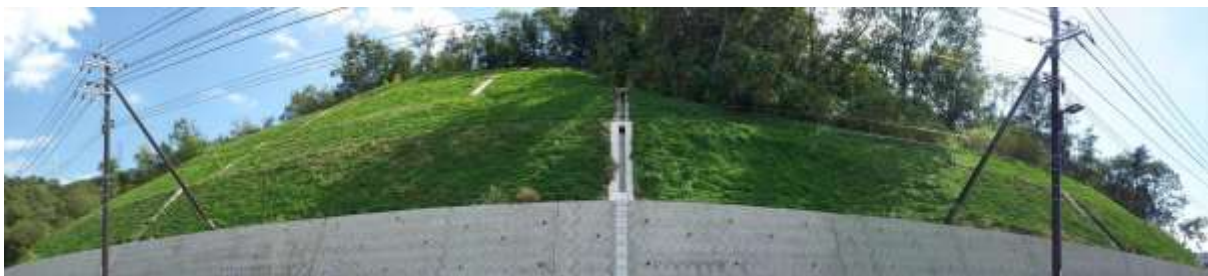
表 1.3-2(12) 法面林縁部の生育状況（地点 12）

| 調査位置・写真撮影位置図 | 林縁部の生育状況 | | |
|---|---|---|--|
| | <p>法面は植生基材が吹付けされており、導入植物のイネ科植物、シロツメクサ、ヨモギ等は良好に生育していた。なお、法面辺縁の一部では、イノシシの踏圧によって法面辺縁の植生が少なくなっていた。法面周辺の林縁部の植生の高さは概ね 0.5～3m 程度であった。林縁部の樹種として、伐採後に萌芽再生したヒサカキ、コナラ、コバノミツバツツジ、エゴノキ等、先駆性樹種のアカメガシワ、カラスザンショウ、イヌザンショウ、ヌルデ、ネムノキ等が比較的多く確認され、ネザサが生育範囲を拡大させていた。その他の草本類等は、ヨウシュヤマゴボウ、ヒメムカシヨモギ、コセンダングサ等が確認された。</p> <p>林縁部の植生は、場所によってばらつきがみられるが、前年よりも高く、植生が濃くなっていたことから、残存地林縁部を覆う植生へ良好に遷移している状態と考えられる。</p> | | |

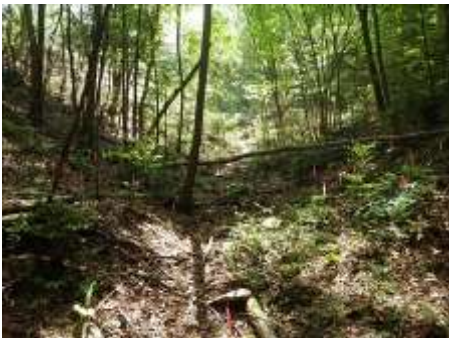
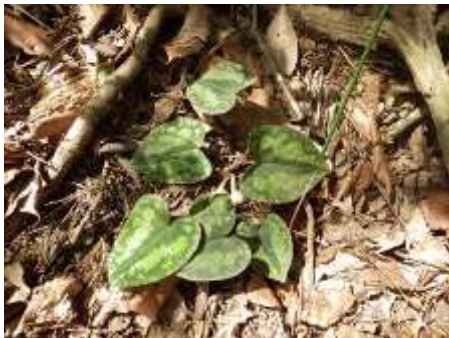
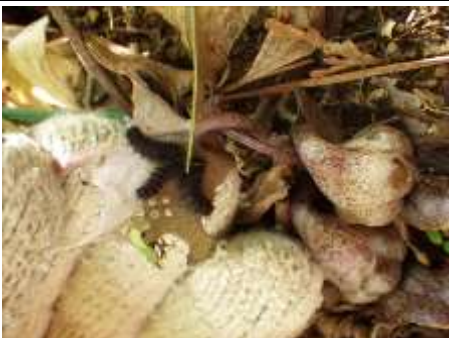
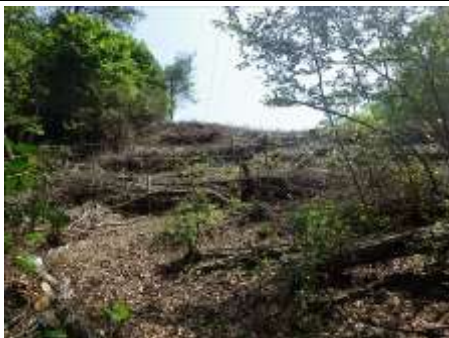
写真 1.4-2 移動・移植地（No. 2）の確認状況

なお、中国電力による送電線の維持管理の一環で送電線下の伐採等が移植地（No. 2 地点）の直近で平成 26 年 10 月下旬以降に行われている。その影響については平成 28 年度の事後調査において、分かる範囲で確認するとともに、今後、各地点付近で行われる伐採の連絡があった場合は、より詳細に事前確認を行い伐採範囲等の確認を徹底する。

確認されたサンヨウアオイは、昨年（平成 26 年）の確認株数と比較して No. 1 で 252 株増加し、No. 2 で 6 株、No. 3 で 40 株減少していた。送電線下の伐採等が移植地（No. 2 地点）の直近で平成 26 年 10 月下旬以降に行われており、その影響も考えられるが、周辺で 8 株の減少程度であり、送電線下の伐採の影響は少ないと考えられる。

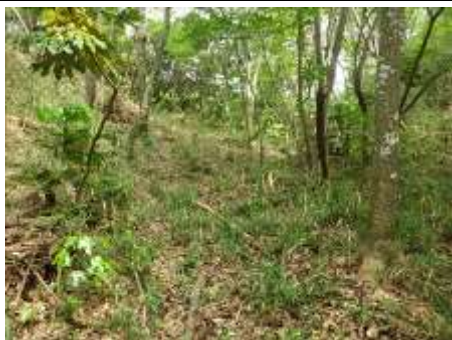
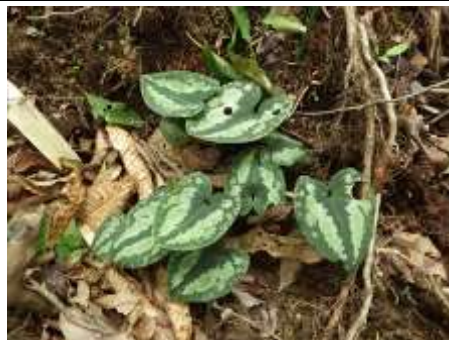
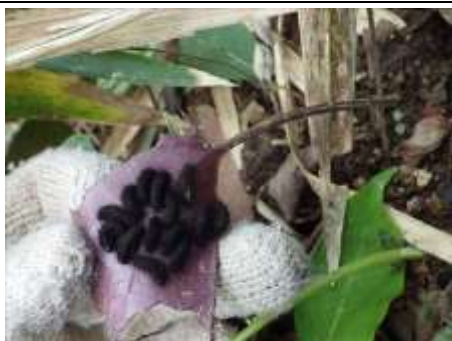
写真 1.4-3 移動・移植地（No. 3）の確認状況

平成27年は、サンヨウアオイの生育数はNo.1地点及びNo.2地点が増えているかあまり変わらないのに対し、ギフチョウの生息確認数は大きく減少しており、No.3地点についてはサンヨウアオイの生育数は若干減少しているがギフチョウの生息数は増加しており、環境整備によりギフチョウの生息場所として利用されたと考えられる。
