# 事後調査報告書

| 対象事業の名称 | (仮称)石内東地区開発事業 |
| 事後調査の種類 | <input type="checkbox"/> 工事の実施中 <input checked="" type="checkbox"/> 工事の完了後 |

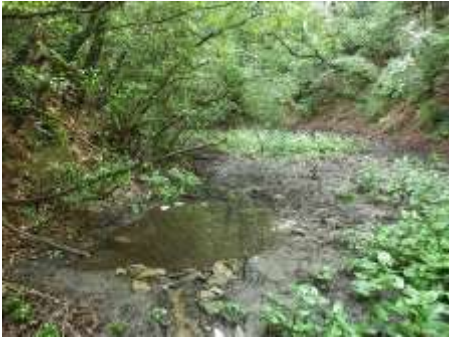
| 移動4年後（平成28年5月17日～8月5日 ※任意調査を含む） | |
|---|---|
| ため池状況（6月17日） | 産卵状況（6月8日） |

5月31日の調査時において、ため池内には降雨時に周辺湿地または山斜面から流れ込んだと思われる土砂が堆積し、水が減少した状況が確認された。また、イノシシの踏み荒らしや掘り返し等の痕跡も確認されたほか、素掘りの導水路も消失し、水が供給されない状況であった。

ため池については、再度土砂が堆積して水が減少し、水深が浅い状況であり、またイノシシの踏み荒らしにより池の形状が崩れているが、ため池の底に張ったビニールシートは残存し、ため池の機能的な形態は保たれており、維持できている状況ではあった。

ため池では、既にモリアオガエルの卵塊が確認されていたため、早急にため池の補修を行った。

ため池内に生息するイモリ及び水生昆虫類を補修前に捕獲し、池底の枯葉等の採取及び堆積した土砂の掘り出しを行った後、素掘りの導水路を確保し、水を導き、表面積約2m×約2.5m、深さ約10cmのため池を補修した。補修後、イモリ及び水生昆虫類等を放流した。

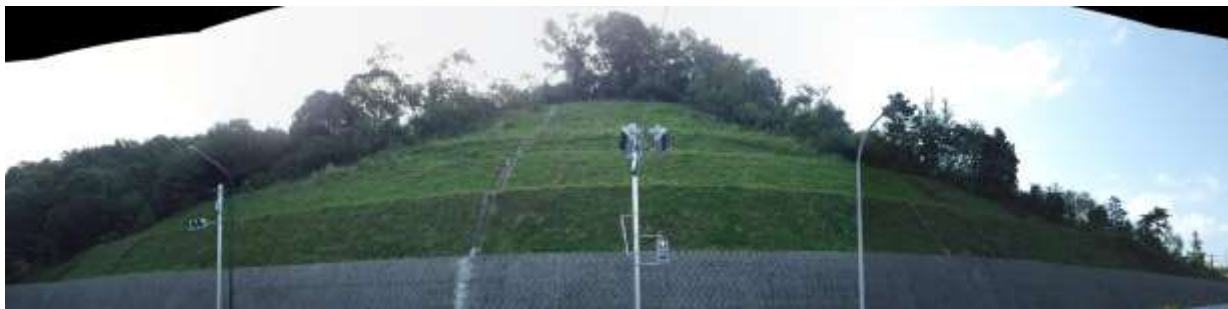
| 調査位置・写真撮影位置図 | 林縁部の生育状況 | | |
|---|---|---|--|
| | <p>法面は植生基材が吹付けされており、導入植物のイネ科植物、シロツメクサ等は概ね良好に生育していた。</p> <p>法面周辺の林縁部の植生の高さは概ね0.5～5m程度であった。林縁部の樹種として、伐採後に萌芽再生したヒサカキ、リョウブ、ヤブムラサキ等、先駆性樹種のアカメガシワ、ヌルデ、イヌザンショウ、カラスザンショウ等が比較的多く確認された。その他の草本類等は、ヨウシュヤマゴボウ、セイタカアワダチソウ、コセンダングサ等が確認された。</p> <p>林縁部の植生は、場所によってはばらつきがみられるが、前年よりも高く、植生が濃くなっていたことから、残存地林縁部を覆う植生へ良好に遷移している状態と考えられる。</p> <p>なお、法面辺縁の一部では、イノシシの踏圧や降雨等の影響により法面の植生や植生基材が減少した箇所が確認され、小規模なものが点在していた。</p> | | |
| <p>イノシシの踏圧等の影響で植生が減少している。</p> | <p>イノシシの踏圧や降雨等の影響で植生や植生基材が減少している。</p> | <p>植生が減少し、植生基材が緩んでいる（イノシシの踏圧や降雨等の影響が推測される）。</p> | |

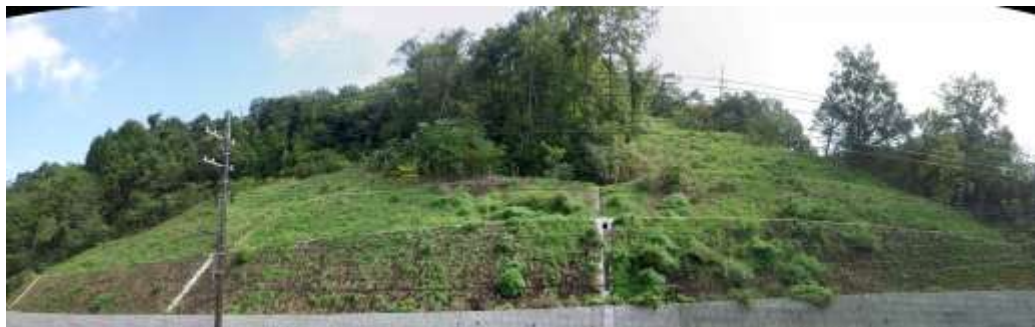
| 調査位置・写真撮影位置図 | 林縁部の生育状況 | |
|---|---|---|
| | <p>法面は植生基材が吹付けされており、導入植物のイネ科植物、シロツメクサ、ヨモギ等は概ね良好に生育しており、セイタカアワダチソウ、コセンダングサ等が侵入していた。</p> <p>法面周辺の林縁部の植生の高さは概ね0.5～4m程度であった。林縁部の樹種として、伐採後に萌芽再生したヒサカキ、コバノミツバツツジ、リョウブ等、先駆性樹種のアカメガシワ、ヌルデ、カラスザンショウ等が比較的多く確認された。その他の草本類等は、ヨウシュヤマゴボウ、ヒメムカシヨモギ、セイタカアワダチソウ、コセンダングサ、コシダ等が確認された。</p> <p>林縁部の植生は、場所によってばらつきがみられるが、前年よりも高く、植生が濃くなっていたことから、残存地林縁部を覆う植生へ良好に遷移している状態と考えられる。</p> <p>なお、法面辺縁や内部の一部では、イノシシの踏圧や降雨等の影響により法面の植生や植生基材が減少した箇所が確認された。法面の最下段の植生は部分的に減少し、他に小規模なものも点在していた。</p> | |
| <p>植生が減少し、植生基材が緩んでいる（イノシシの踏圧や降雨等の影響が推測される）。</p> | | <p>イノシシの踏圧や降雨等の影響で植生や植生基材が減少している。</p> |

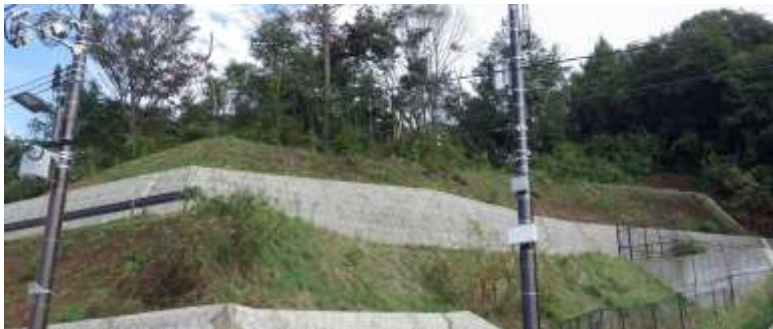
| 調査位置・写真撮影位置図 | | 林縁部の生育状況 | | | |
|---|--|---|--|---|--|
| | | <p>法面は植生基材が吹付けされており、導入植物のイネ科植物、シロツメクサ、ヨモギは生育していたが、植生は全体的に少なくなっていた。</p> <p>法面周辺の林縁部の植生の高さは概ね0.5～2m程度であった。林縁部の樹種として、伐採後に萌芽再生したヒサカキ、リョウブ、ネジキ等、先駆性樹種のアカメガシワ、オオバヤシャブシ、ヌルデ、イヌザンショウ等が確認された。その他の草本類等は、コシダ、サルトリイバラ等が確認された。</p> <p>林縁部の植生は、場所によってばらつきがみられるが、植生の高さは前年程度であり、植生が濃くなっていたことから、残存地林縁部を覆う植生へ良好に遷移している状態と考えられる。</p> <p>なお、法面辺縁や内部では、イノシシの踏圧や降雨等の影響により法面の植生や植生基材が減少し、基礎工の金網が露出した箇所も確認された。</p> | | | |
| <p>イノシシの踏圧等の影響で植生が減少して、植生基材が緩んでいる。</p> | | <p>イノシシの踏圧や降雨等の影響で植生や植生基材が減少し、基礎工の金網が露出している。</p> | | <p>植生が減少し、植生基材が緩んでいる（降雨やイノシシの踏圧等の影響が推測される）。</p> | |

林縁保護植栽については、整備後2年が経過し、切土法面の表面を覆う厚層基材の吹き付けに付随する基礎工の金網が露出し、法面植栽の一部が生育不良の部分も見られるが、全体的には残存地林縁部周辺からの植生等による進出も含めて良好に遷移している状態と考えられ、経年により植栽で覆われ、植栽も安定して現段階では大きな問題とはなっていないと考えます。なお、基礎工の金網の露出状況についても、来年度も事後調査において経過を確認することとします。

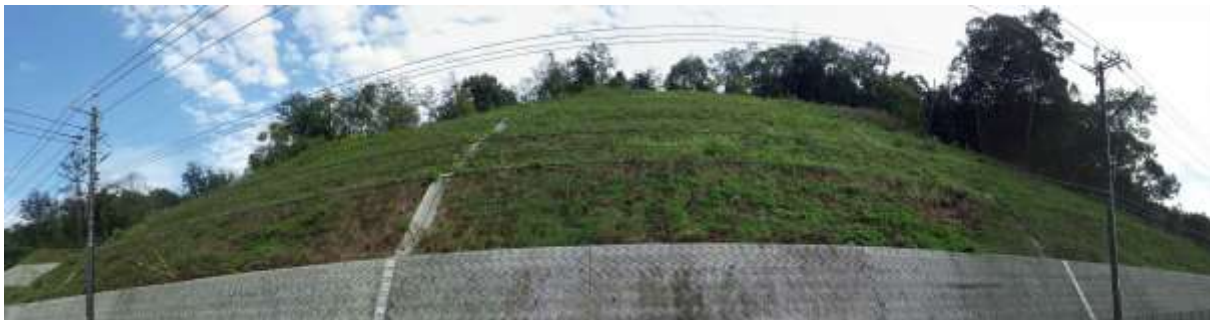
| 調査位置・写真撮影位置図 | 林縁部の生育状況 | | |
|---|---|---|--|
| | <p>法面は植生基材が吹付けされており、導入植物のイネ科植物、シロツメクサ、ヨモギ等は良好に生育しており、オオアレチノギク、ヒメムカシヨモギ等が侵入していた。</p> <p>法面周辺の林縁部の植生の高さは概ね0.5～3m程度であった。林縁部の樹種として、伐採後に萌芽再生したヒサカキ、コバノミツバツツジ、ヤブムラサキ等、先駆性樹種のアカメガシワ、ヌルデ、タラノキ等が比較的多く確認された。その他の草本類等は、ウラジロ、サルトリイバラ、セイタカアワダチソウ等が確認された。</p> <p>林縁部の植生は、場所によってばらつきがみられるが、前年よりも高く、植生が濃くなっていたことから、残存地林縁部を覆う植生へ良好に遷移している状態と考えられる。</p> <p>なお、法面辺縁の一部では、イノシシの踏圧等の影響により法面の植生が減少した箇所が確認され、小規模なものが点在していた。</p> | | |
| イノシシの踏圧等の影響で植生が減少している。 | | イノシシの踏圧等の影響で植生が減少している。 | |

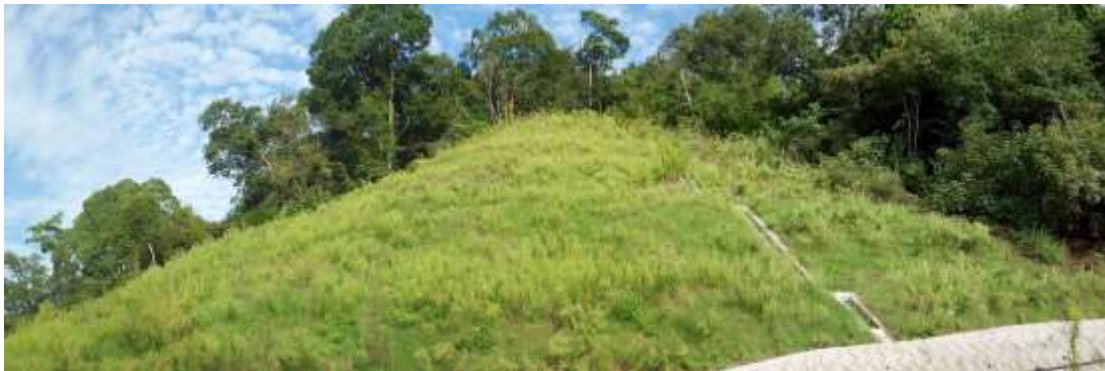
| 調査位置・写真撮影位置図 | 林縁部の生育状況 | |
|---|---|---|
| | <p>法面は植生基材が吹付けされており、導入植物のイネ科植物、シロツメクサ、ヨモギ等は良好に生育しており、ヒメムカシヨモギ、セイタカアワダチソウ等が侵入していた。</p> <p>法面周辺の林縁部の植生の高さは概ね0.5～3.5m程度であった。林縁部の樹種として、伐採後に萌芽再生したヒサカキ、コバノミツバツツジ等、先駆性樹種のアカメガシワ、ヌルデ、イヌザンショウ、タラノキ等が比較的多く確認された。その他の草本類等は、ヒメムカシヨモギ、ウラジロ、セイタカアワダチソウ等が確認された。</p> <p>林縁部の植生は、場所によってばらつきがみられるが、前年よりも高く、植生が濃くなっていたことから、残存地林縁部を覆う植生へ良好に遷移している状態と考えられる。</p> <p>なお、法面辺縁の一部では、イノシシの踏圧や降雨等の影響により法面の植生や植生基材が減少した箇所が確認され、小規模なものが点在していた。</p> | |
| <p>イノシシの踏圧や降雨等の影響で植生や植生基材が減少している。</p> | | |

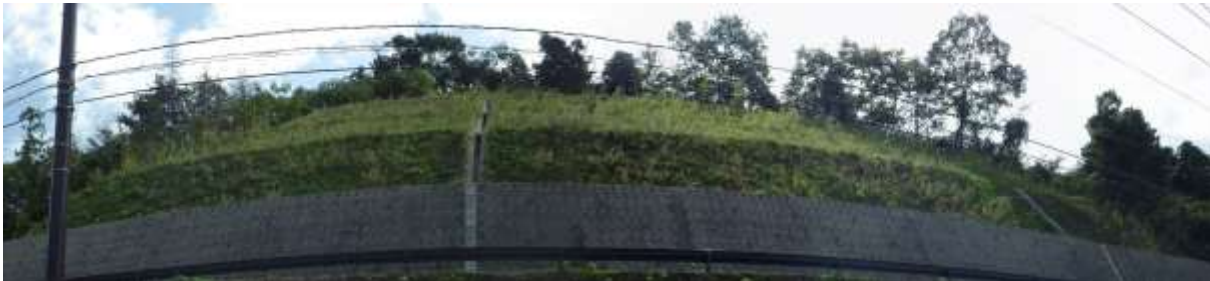
| 調査位置・写真撮影位置図 | 林縁部の生育状況 | | |
|---|---|---|--|
| | <p>法面は植生基材が吹付けされており、導入植物のイネ科植物、シロツメクサ、ヨモギ等は良好に生育しており、ヒメムカシヨモギ、セイタカアワダチソウ等が侵入していた。</p> <p>法面周辺の林縁部の植生の高さは概ね0.5～4m程度であった。林縁部の樹種として、伐採後に萌芽再生したヒサカキ、コバノミツバツツジ、ヤブムラサキ、リョウブ等、先駆性樹種のアカメガシワ、ヌルデ、イヌザンショウ等が比較的多く確認された。その他の草本類等は、ヨウシュヤマゴボウ、ウラジロ、サルトリイバラ等が確認された。</p> <p>林縁部の植生は、場所によってばらつきがみられるが、前年よりも高く、植生が濃くなっていたことから、残存地林縁部を覆う植生へ良好に遷移している状態と考えられる。</p> <p>なお、法面辺縁の一部では、イノシシの踏圧や降雨等の影響により法面の植生や植生基材が減少した箇所、基礎工の金網が露出した箇所が確認され、小規模なものが点在していた。</p> | | |
| イノシシの踏圧や降雨等の影響で植生や植生基材が減少し、基礎工の金網が露出している。 | | | |

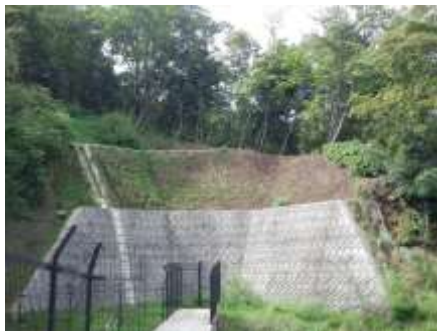
| 調査位置図 | 林縁部の生育状況 | |
|---|---|---|
| | <p>法面は植生基材が吹付けされており、導入植物のイネ科植物、シロツメクサ、ヨモギは生育していたが、植生は全体的に少なくなっていた。</p> <p>法面周辺の林縁部の植生の高さは概ね0.5～2.5m程度であった。林縁部の樹種として、伐採後に萌芽再生したヒサカキ、ソヨゴ、コナラ等、先駆性樹種のイヌザンショウ、アカメガシワ等が確認された。その他の草本類等は、ウラジロ、サルトリイバラ等が確認された。</p> <p>林縁部の植生は、場所によってばらつきがみられるが、前年よりも高く、植生も濃くなっていたことから、残存地林縁部を覆う植生へ良好に遷移している状態と考えられる。</p> <p>なお、法面辺縁や内部では、イノシシの踏圧や降雨等の影響により法面の植生や植生基材が減少した箇所が確認された。</p> | |
| 降雨やイノシシの踏圧の影響で植生や植生基材が減少している。 | | イノシシの踏圧等の影響で植生が減少し、植生基材が緩んでいる。 |

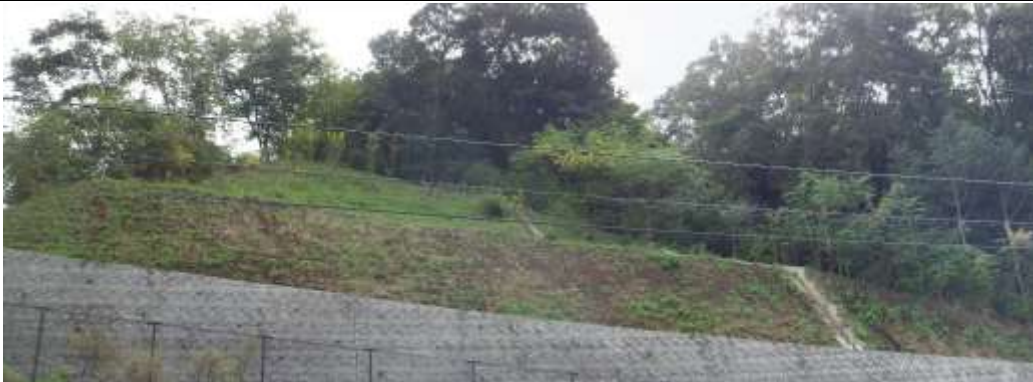
| 調査位置・写真撮影位置図 | 林縁部の生育状況 | |
|---|---|--|
| | <p>法面は植生基材が吹付けされており、導入植物のイネ科植物、シロツメクサ、ヨモギ等は概ね良好に生育しており、ヒメムカシヨモギ、セイタカアワダチソウ等が侵入していた。</p> <p>法面周辺の林縁部の植生の高さは概ね0.5～4m程度であった。林縁部の樹種として、伐採後に萌芽再生したコバノミツバツツジ、ヒサカキ、ヤブムラサキ等、先駆性樹種のアカメガシワ、ヌルデ、カラスザンショウ、イヌザンショウ等が比較的多く確認された。その他の草本類等は、ウラジロ、オオアレチノギク、セイタカアワダチソウ等が確認された。</p> <p>林縁部の植生は、場所によってばらつきがみられるが、前年よりも高く、植生が濃くなっていたことから、残存地林縁部を覆う植生へ良好に遷移している状態と考えられる。</p> <p>なお、法面内部の一部では、イノシシの踏圧や降雨等の影響により法面の植生が減少した箇所が確認され、法面の最下段で部分的に減少していた。</p> | |
| イノシシの踏圧や降雨等の影響で植生が減少し、植生基材が緩んでいる。 | | |

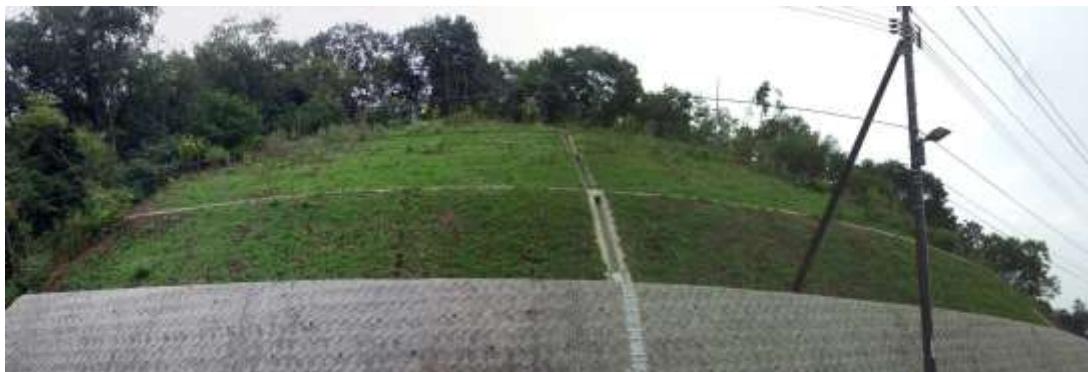
| 調査位置・写真撮影位置図 | | 林縁部の生育状況 | |
|---|--|---|--|
| | | <p>法面は植生基材が吹付けされており、導入植物のイネ科植物、シロツメクサ等は概ね良好に生育していた。</p> <p>法面周辺の林縁部の植生の高さは概ね0.5～4m程度であった。林縁部の樹種として、伐採後に萌芽再生したヒサカキ、コバノミツバツツジ、ヤブムラサキ等、先駆性樹種のアカメガシワ、カラスザンショウ、ヌルデ、イヌザンショウ等が比較的多く確認された。その他の草本類等は、ヨウシュヤマゴボウ、オオアレチノギク、ヒメムカシヨモギ等が確認された。</p> <p>林縁部の植生は、場所によってばらつきがみられるが、前年よりも高く、植生が濃くなっていたことから、残存地林縁部を覆う植生へ良好に遷移している状態と考えられる。</p> <p>なお、法面辺縁や内部の一部では、イノシシの踏圧や降雨等の影響により、法面の植生や植生基材が減少した箇所、基礎工の金網が露出した箇所が確認された。全景写真には写り込まない法面の最下段で、比較的大いものが確認され、他に小規模なものが点在していた。</p> | |
| イノシシの踏圧や降雨等の影響で植生が減少し、植生基材が緩んでいる。 | | 植生や植生基材が減少し、基礎工の金網が露出している（イノシシの踏圧や降雨等の影響が推測される）。 | |

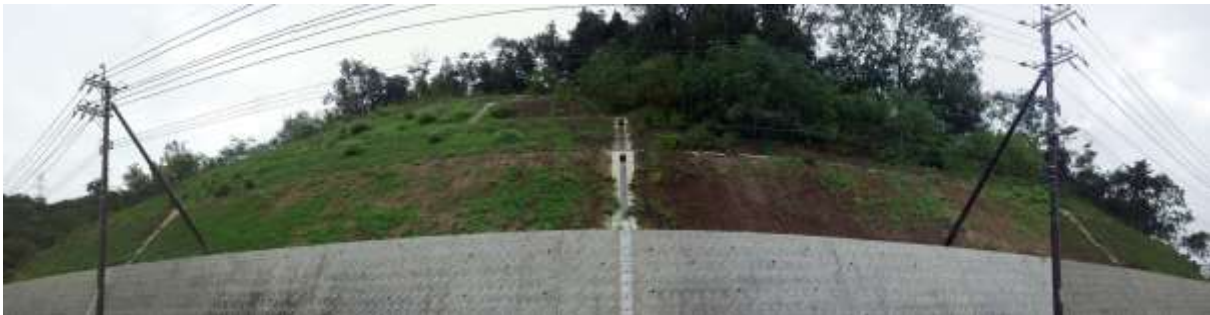
| 調査位置・写真撮影位置図 | 林縁部の生育状況 | | |
|---|---|---|--|
| | <p>法面は植生基材が吹付けされており、導入植物のイネ科植物、シロツメクサ、ヨモギ等は概ね良好に生育しており、コセンダングサ、コメナモミ、アリタソウ等が侵入していた。</p> <p>法面周辺の林縁部の植生の高さは概ね0.5～5m程度であった。林縁部の樹種として、伐採後に萌芽再生したヒサカキ、コナラ、コバノミツバツツジ、エゴノキ等、先駆性樹種のアカメガシワ、カラスザンショウ、ヌルデ、イヌザンショウ、ネムノキ等が比較的多く確認され、ネザサが生育範囲を拡大させていた。その他の草本類等は、ヨウシュヤマゴボウ、ヒメムカシヨモギ、セイタカアワダチソウ等が確認された。</p> <p>林縁部の植生は、場所によってばらつきがみられるが、前年よりも高く、植生が濃くなっていたことから、残存地林縁部を覆う植生へ良好に遷移している状態と考えられる。</p> <p>なお、法面辺縁や内部の一部では、イノシシの踏圧や降雨等の影響により、法面の植生や植生基材が減少した箇所が確認された。法面中央部付近の最下段で比較的広いものが確認され、他にも小規模なものが点在していた。</p> | | |
| <p>イノシシの踏圧等の影響で植生が減少し、植生基材が緩んでいる。</p> | <p>植生や植生基材が減少している（降雨やイノシシの踏圧等の影響が推測される）。</p> | <p>植生が減少し、植生基材が緩んでいる（降雨やイノシシの踏圧等の影響が推測される）。</p> | |

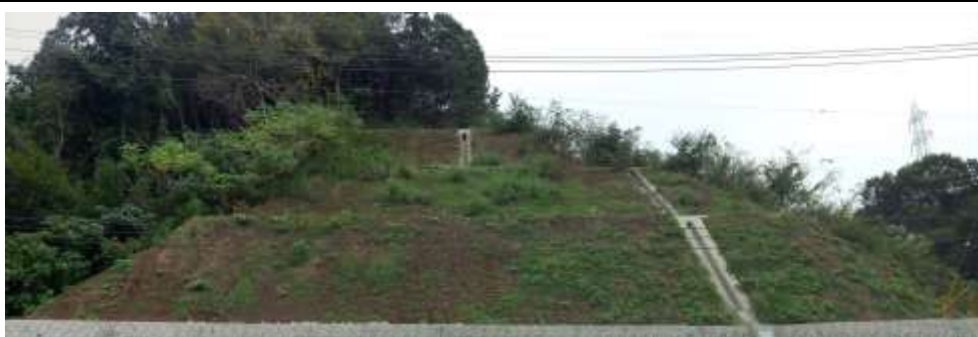
| 調査位置・写真撮影位置図 | | 林縁部の生育状況 | |
|---|--|---|---|
| | | <p>法面は植生基材が吹付けされており、導入植物のイネ科植物、シロツメクサ、ヨモギは生育して、ヒメムカシヨモギ、コセンダングサ等が侵入していたが、植生は全体的に少なくなっていた。</p> <p>法面周辺の林縁部の植生の高さは概ね0.5～4m程度であった。林縁部の樹種として、伐採後に萌芽再生したヒサカキ、コナラ、コバノミツバツツジ、アラカシ等、先駆性樹種のアカメガシワ、カラスザンショウ、ヌルデ等が比較的多く確認され、ネザサが生育範囲を拡大させていた。その他の草本類等は、ヨウシュヤマゴボウ、セイタカアワダチソウ、ススキ等が確認された。</p> <p>林縁部の植生は、場所によってばらつきがみられるが、前年よりも高く、植生が濃くなっていたことから、残存地林縁部を覆う植生へ良好に遷移している状態と考えられる。</p> <p>なお、法面辺縁や内部の一部では、イノシシの踏圧や降雨等の影響により法面の植生や植生基材が減少した箇所が確認された。</p> | |
| イノシシの踏圧や降雨等の影響で植生や植生基材が減少している。 | | イノシシの踏圧等の影響で植生が減少し、植生基材が緩んでいる。 | イノシシの踏圧等の影響で植生や植生基材が減少している。 |

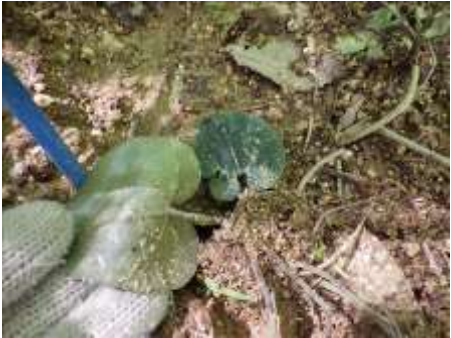
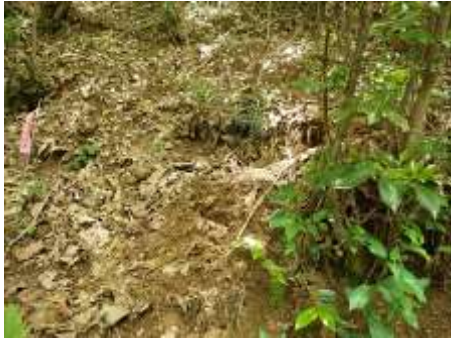
写真1.4-1 移動・移植地（No.1地点）の確認状況

| 移動・移植4年後（平成28年5月19日） | |
|---|---|
| サンヨウアオイ（土汚れ） | イノシシの痕跡（掘り返し等） |

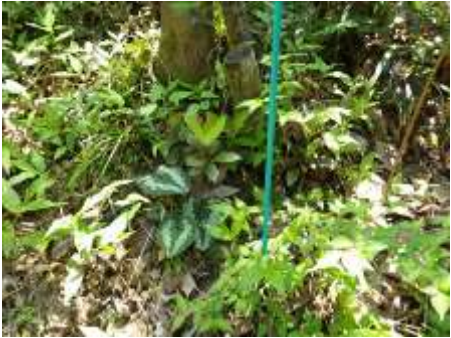
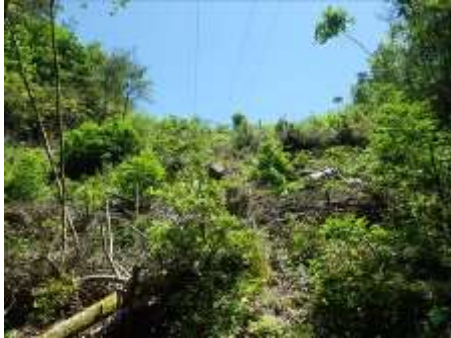
写真1.4-2 移動・移植地（No.2地点）の確認状況

平成26年10月以降に行われた送電線下の伐採の影響について懸念していたが、伐採地の斜面下部に生育していた個体の一部には、直射日光による乾燥の影響等を受けたものがあつたが、伐採地周縁部のものは新葉が展開して生育状況は良好であった。

| 移動・移植4年後（平成28年5月18日） | |
|---|---|
| 伐採地周縁のサンヨウアオイ | 伐採後の状況 |
