事後調査報告書

対象事業の名称	(仮称)石内東地区開発事業
事後調査の種類	<input type="checkbox"/> 工事の実施中 <input checked="" type="checkbox"/> 工事の完了後
事後調査の項目及び手法	別紙1のとおり
事後調査の結果	別紙2のとおり
環境の保全のために講じた措置	別紙2のとおり
その他	(委託業者名) 株式会社オオバ 広島支店 支店長 伊達 純也 広島市中区銀山町4-17 広島大同生命ビル6F

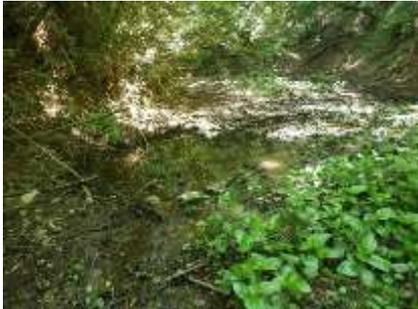
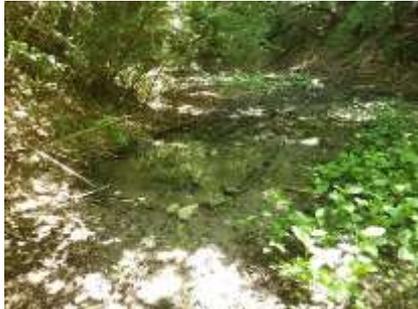
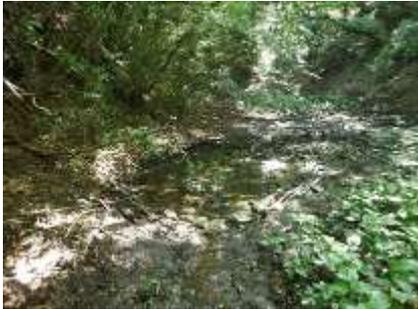
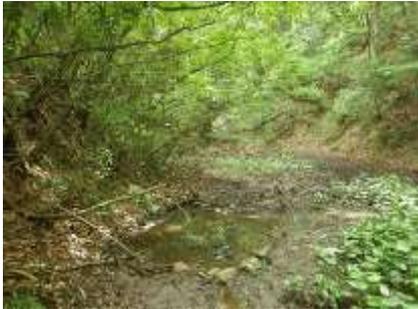
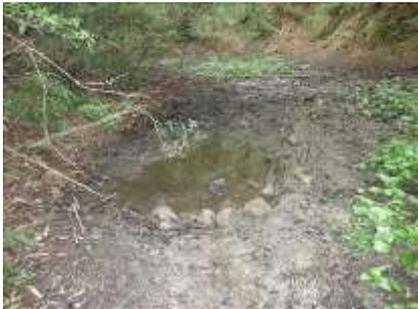
写真2.1-7 ため池の補修状況

5月29日の調査時において、ため池内には降雨時に周辺湿地または山斜面から流れ込んだと思われる土砂が堆積し、水が減少した状況が確認された。また、イノシシの踏み荒らしや掘り返し等の痕跡も確認されたほか、素掘りの導水路も消失し、水が供給されない状況であった。

確認され、時折イノシシの踏み荒らし等が確認されたため、必要に応じてため池の補修や導水路の確保を行った。10月11日の植物調査時には、ため池内に土砂が堆積して、水が減少した状況であったが、ため池の機能的な形態は保たれており、全体的な生息環境としては維持できている状況であった。

調査時では、モリアオガエルの卵塊は確認されなかったが、今後の産卵に備えてため池の補修を行った。ため池内に生息するイモリ及び水生昆虫類を補修前に捕獲し、池底の枯葉等の採取及び堆積した土砂の掘り出しを行った後、素掘りの導水路を確保し、水を導き、表面積約1.5m×約2.5m、深さ約10cmのため池に補修した。補修後、イモリ及び水生昆虫類を放流した。

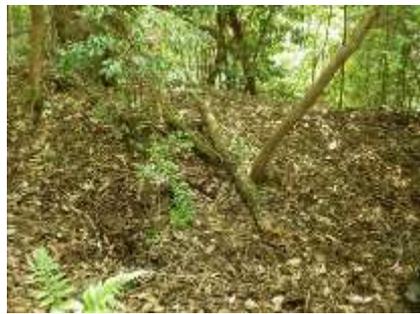
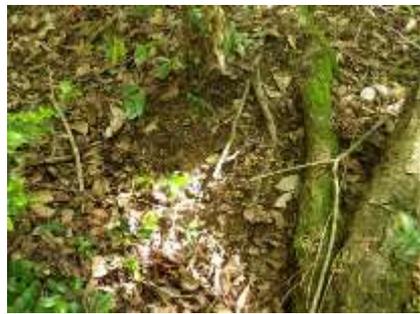
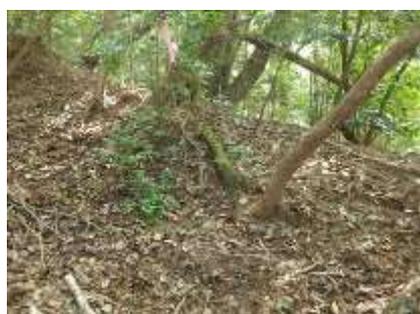
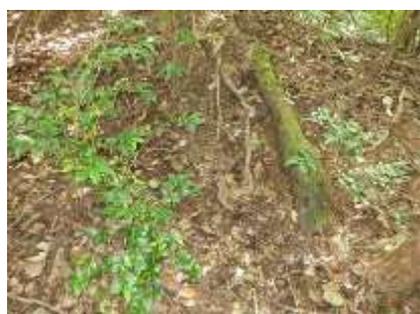
写真2.2-7(1) チュウゴクザサ(1)の生育状況

チュウゴクザサ(1)は、移植した個体25株は2回の調査時ともに確認されなかった。

移植地周辺の環境は、イノシシの掘り返し、落ち葉の堆積等によって荒れており、移植地の環境がやや悪化していた。このため、移植した個体は生育環境の変化で枯死した可能性が考えられる。

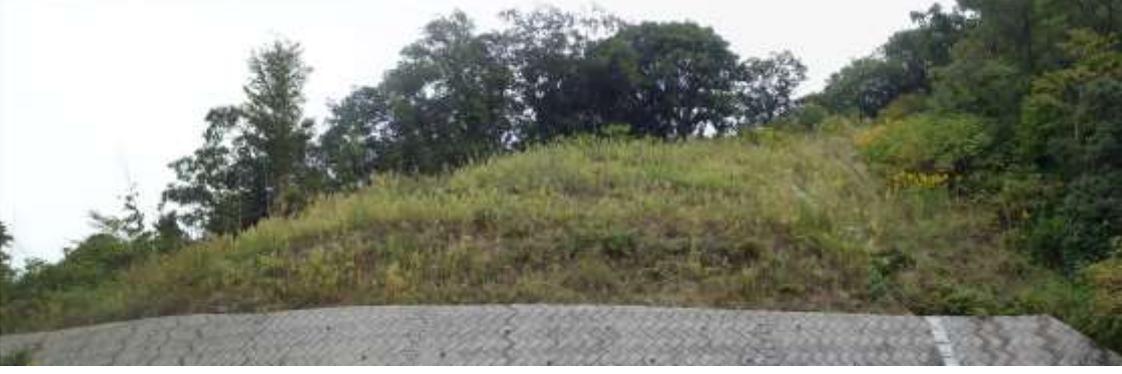
表2.3-2(3) 法面林縁保部の生育状況（地点3）

<p>法面周辺の林縁部における植生の高さは0.5～4m程度であった。林縁部の樹種として、伐採後に萌芽再生したヒサカキ、コバノミツバツツジ等、先駆性樹種のアカメガシワ、ヌルデ、イヌザンショウ等が比較的多く確認され、ハチクが生育範囲を拡大させていた。その他の草本類等はセイタカアワダチソウ、ヒメムカシヨモギ、ヨウシュヤマゴボウ等が確認された。また、植生基材を吹付けした法面では、導入植物のイネ科植物、ヨモギ等が概ね良好に生育しており、ヒメムカシヨモギ、セイタカアワダチソウ等が侵入していた。</p> <p>林縁部の植生は、場所によってばらつきがみられるが、高さが前年度よりも高くなり、植生も濃くなっていたことから、残存地林縁部を覆う植生へ良好に遷移している状態と考えられる。</p> <p>なお、法面辺縁の一部では、イノシシの踏圧等の影響によって、法面の植生や植生基材が減少した箇所が確認された。</p>	
法面周辺の景観（全景）

イノシシの踏圧等の影響で、植生や植生基材が減少していた。

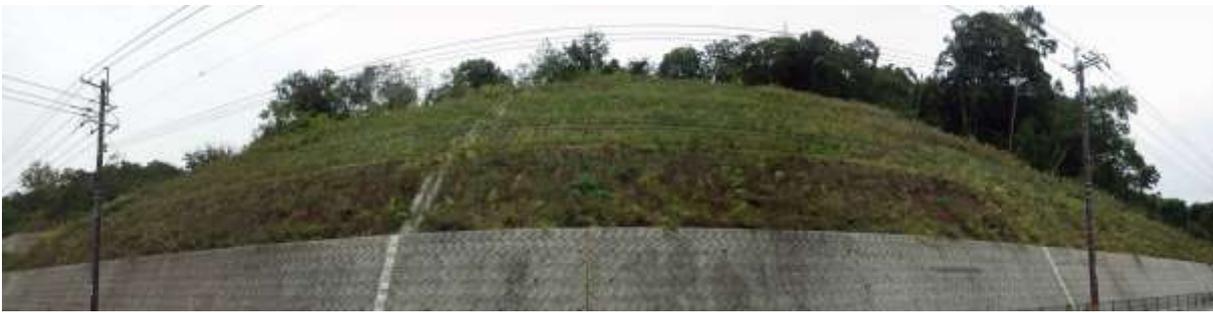
表2.3-2(5) 法面林縁部の生育状況（地点5）

<p>法面周辺の林縁部における植生の高さは0.5～3m程度であった。林縁部の樹種として、伐採後に萌芽再生したヒサカキ、コバノミツバツツジ、ヤブムラサキ等、先駆性樹種のアカメガシワ、ヌルデ、タラノキ等が比較的多く確認された。その他の草本類等はウラジロ、サルトリイバラ、セイタカアワダチソウ等が確認された。また、植生基材を吹付けした法面では、導入植物のイネ科植物、ヨモギ等は良好に生育しており、ヒメムカシヨモギ、オオアレチノギク等が侵入していた。</p> <p>林縁部の植生は、場所によってばらつきがみられるが、高さは前年度程度であったが、植生が濃くなっていたことから、残存地林縁部を覆う植生へ良好に遷移している状態と考えられる。</p> <p>なお、前年度に確認された植生が減少した箇所については、植生や植生基材が減少して、基礎工の金網が露出した箇所が確認された。</p>	
<p>法面周辺の景観（全景）</p>

<p>植生や植生基材が減少して、基礎工の金網が露出している。</p>

<p>植生や植生基材が減少して、基礎工の金網が露出していた。</p>

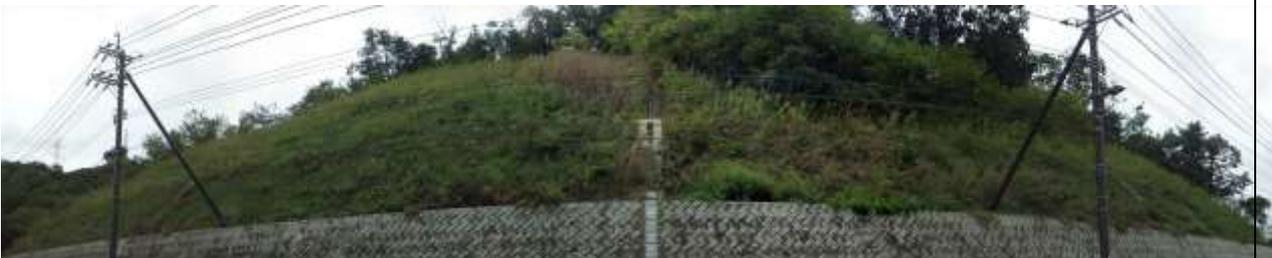
表2.3-2(12) 法面林縁部の生育状況（地点12）

<p>法面周辺の林縁部の植生の高さは0.5～6m程度であった。林縁部の樹種として、伐採後に萌芽再生したヒサカキ、コナラ、コバノミツバツツジ、エゴノキ等、先駆性樹種のアカメガシワ、カラスザンショウ、ヌルデ、イヌザンショウ、ネムノキ等が比較的多く確認され、ネザサが生育範囲を拡大させていた。その他の草本類等はヒメムカシヨモギ、コセンダングサ、コメナモミ等が確認された。また、植生基材を吹付けした法面では、導入植物のイネ科植物、ヨモギ等は良好に生育しており、コセンダングサ、ヒメムカシヨモギ、アリタソウ等が侵入していた。</p> <p>林縁部の植生は、場所によってばらつきがみられるが、高さが前年度よりも高くなり、植生も濃くなっていたことから、残存地林縁部を覆う植生へ良好に遷移している状態と考えられる。</p> <p>なお、前年度に確認された植生や植生基材が減少した箇所については、植生は概ね増加しており、金網の露出箇所は前年度から顕著な変化はみられなかった。</p>		
法面周辺の景観（全景）

<p>植生は前年度より増加していたが、植生基材は減少して、基礎工の金網が露出していた。</p>

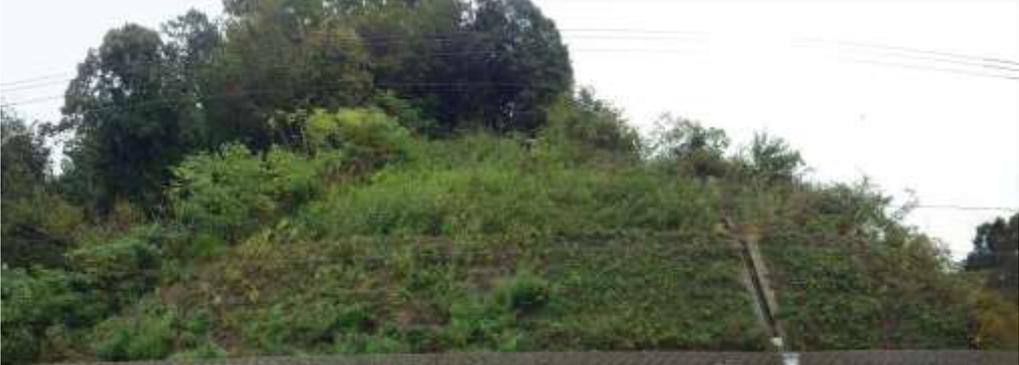
表2.3-2(13) 法面林縁部の生育状況（地点13）

<p>法面周辺の林縁部の植生の高さは0.5～4m程度であった。林縁部の樹種として、伐採後に萌芽再生したヒサカキ、コナラ、コバノミツバツツジ、アラカシ等、先駆性樹種のアカメガシワ、ヌルデ、カラスザンショウ等が比較的多く確認され、ネザサが生育範囲を拡大させていた。その他の草本類等はコセンダングサ、セイタカアワダチソウ、ススキ等が確認された。また、植生基材を吹付けした法面では、導入植物のイネ科植物、ヨモギ等は良好に生育しており、コセンダングサ、ヒメムカシヨモギ、クサイチゴ等が侵入していた。</p> <p>林縁部の植生は、場所によってばらつきがみられるが、高さは前年度程度であったが、植生が濃くなっていたことから、残存地林縁部を覆う植生へ良好に遷移している状態と考えられる。</p> <p>なお、前年度に確認された植生や植生基材が減少した箇所については、植生は概ね増加していたが、植生基材が減少して、基礎工の金網が露出した箇所が確認された。</p>		
法面周辺の景観（全景）

<p>植生は前年度より増加していたが、植生基材は減少して、基礎工の金網が露出していた。</p>

<p>植生や植生基材が減少して、基礎工の金網が露出していた。</p>

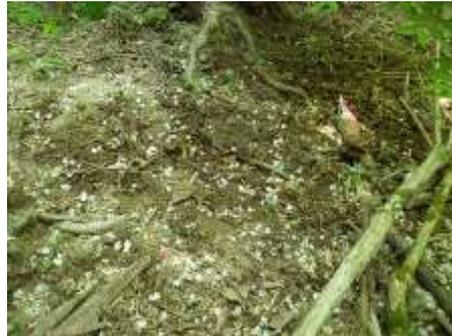
イノシシの痕跡（掘り返し等）

下草刈り、伐採等の定期的な環境整備が行われた結果、林内は広く明るい空間が概ね維持されている。しかし、林床の環境は各地点で差異があり、イノシシの痕跡（踏み荒らし、掘り返し等）の多い地点では荒れており、痕跡の少ない地点ではほとんど変化はなく、安定していた。
