表ー5. 3. 3 安定度調査表 (地すべり)

表-5. 6. 2 箇所別記録表(盛土)記入例

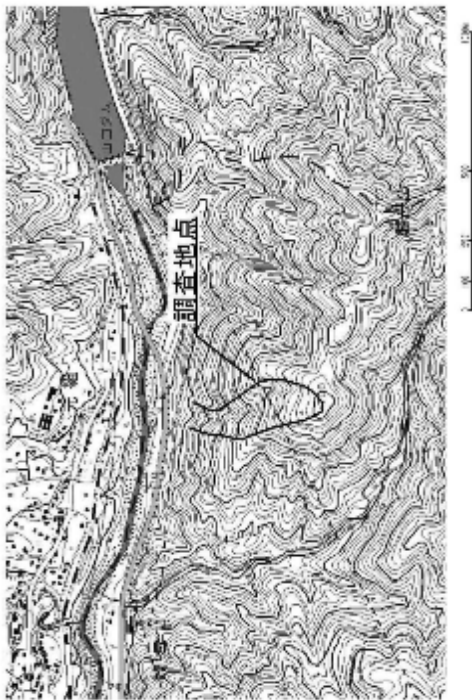
スケッチ・現況写真(既設対策工、位置目印との位置関係が分かるもの)

| 所見: 本線から約30m上流の谷止工(h=4.7m)は、満砂状態にある。現状では、谷止工の上部(評価理由)に高さ1.5mの鋼製スクリーンが設置されているが谷頭部での崩壊が顕著であるため、防災カルテを作成し定期的に点検することが望ましい。 | 平成18年度点検結果 | 評点 (77点) 総合評価: 対策が必要とされる。防災カルテを作成し対応する。特に新たな対応を必要としない。ノ対応。(完了・施工中・未着手) |
