### 3. 損傷の主な着目箇所

#### 3-1 鋼橋

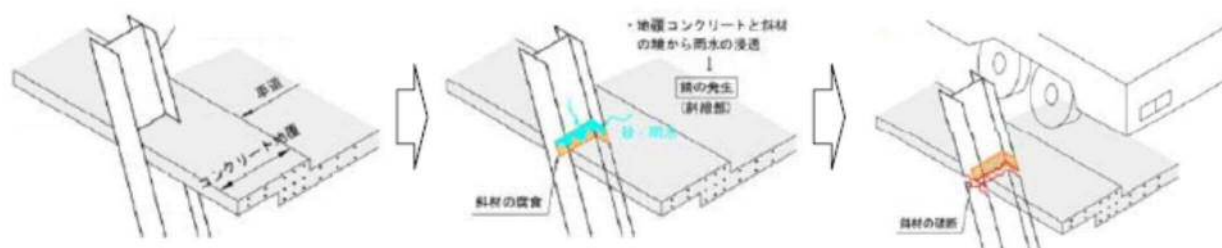
斜材損傷までのイメージ

主鋼の外側に歩道を有する構造において、コンクリート床版と斜材や垂直材の間に隙間がない場合には、土砂や水が溜まって腐食しやすいことに加え、変形を拘束するため、応力集中を起こして破断に至ることもある。

コンクリートに覆われていない外観目視できる部位の腐食や塗装の劣化の程度に比べて、コンクリート内部の方が腐食の進行が速く、著しい断面欠損や亀裂を生じている場合があるため、注意が必要である。

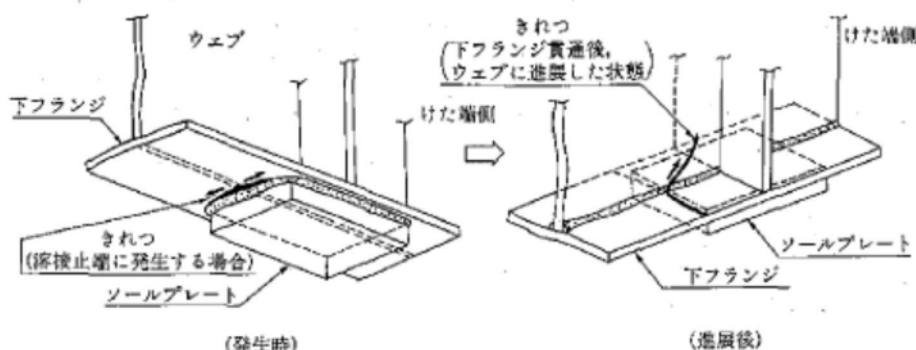
### イ) ソールプレート前面溶接部

支承周辺部の桁は、活荷重応力、温度変化による水平力など繰返し荷重を受ける範囲であり、特にソールプレート前面は支承機能の損傷により疲労亀裂の発生例は多い。

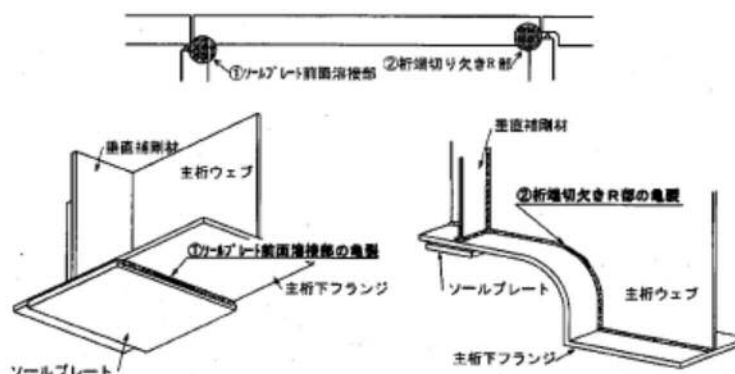
### ロ) 桁端切欠きR部

桁端切欠き部（ゲルバー部含む）は断面が急激に変化するため、応力が集中しやすい。円弧状に切欠いた形状の場合は、特にこのコーナー部に亀裂が生じやすい。

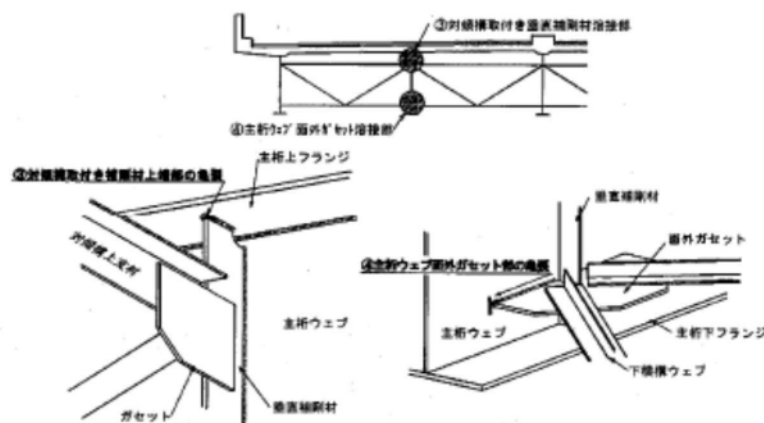
### ニ) 主桁ウェブ面外ガセット溶接部

主桁ウェブに取り付けられた下横構の面外ガセットの端部に発生する亀裂は、主桁ウェブに進展し破断に至るおそれがあるため、注意が必要である。特に、疲労強度等級が低い貫通継手（H'）についての注意が重要である。

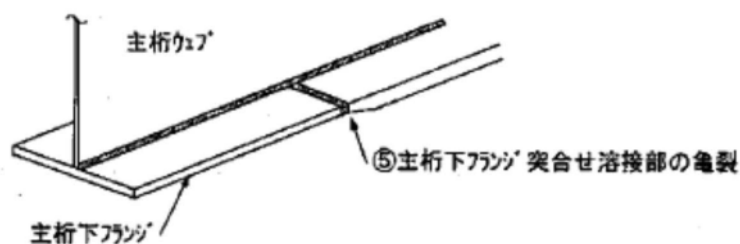
ホ) 主桁下フランジ突合せ溶接部

亀裂の発生例としては希である。しかし、亀裂が発生した場合、落橋のおそれもある部位であり、注意が必要である。

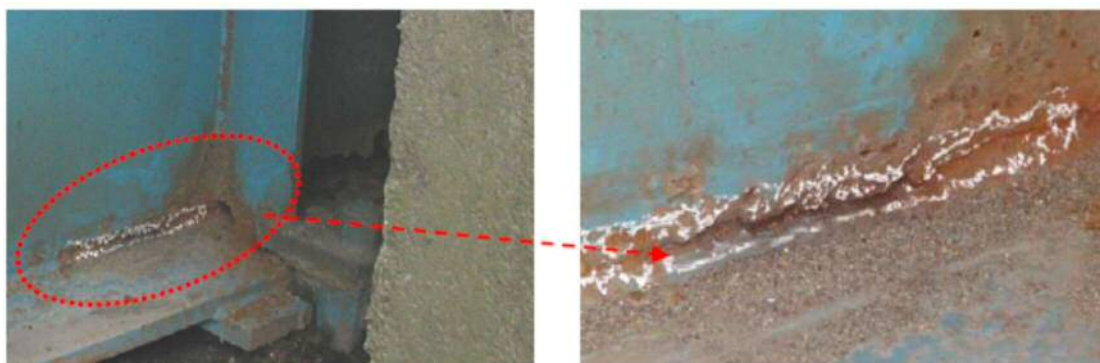
ヘ) 桁端部の溶接部

支点部である桁端部などで板厚減少を伴う腐食が生じると、部材の耐荷力に低下がみられ、疲労による場合と同様に、亀裂が発生することがあり、注意が必要である。

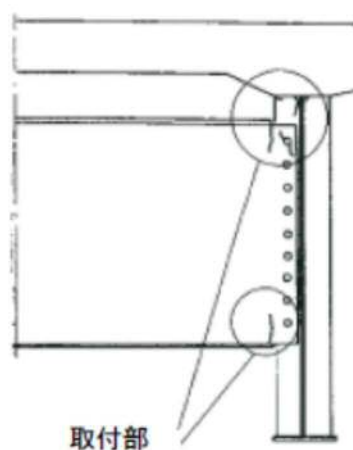
ト) 鈑桁の横桁取付部

横桁が荷重分配横桁である場合、主部材の接合部として耐荷力に影響を及ぼす箇所であり、注意が必要である。

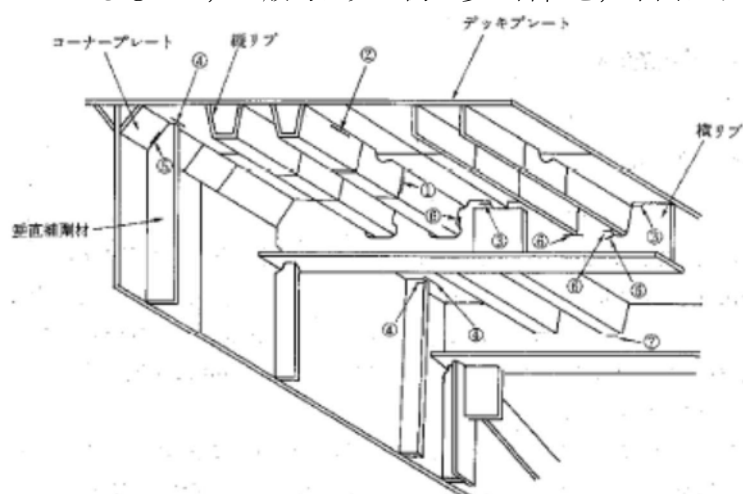
## 7) 鋼床版部

鋼床版は活荷重が直接载荷される部位であり、疲労亀裂の発生事例は多い。構造形式や寸法によるものの、一般的に発生例が多い部位を、下図に示す。

- ① 縦リブの現場突合せ溶接
- ② デッキプレートと縦リブのすみ肉溶接
- ③ デッキプレートと横リブのすみ肉溶接
- ④ デッキプレートと垂直補剛材のすみ肉溶接
- ⑤ コーナープレートの溶接
- ⑥ 横リブと縦リブの交差部
- ⑦ 縦リブ端部のすみ肉溶接

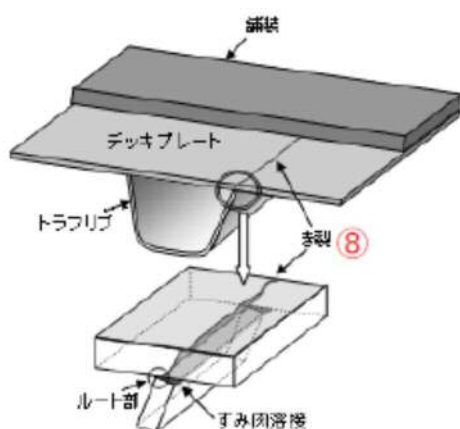
## ⑧ デッキ貫通亀裂

注：目視点検では発見は困難である。

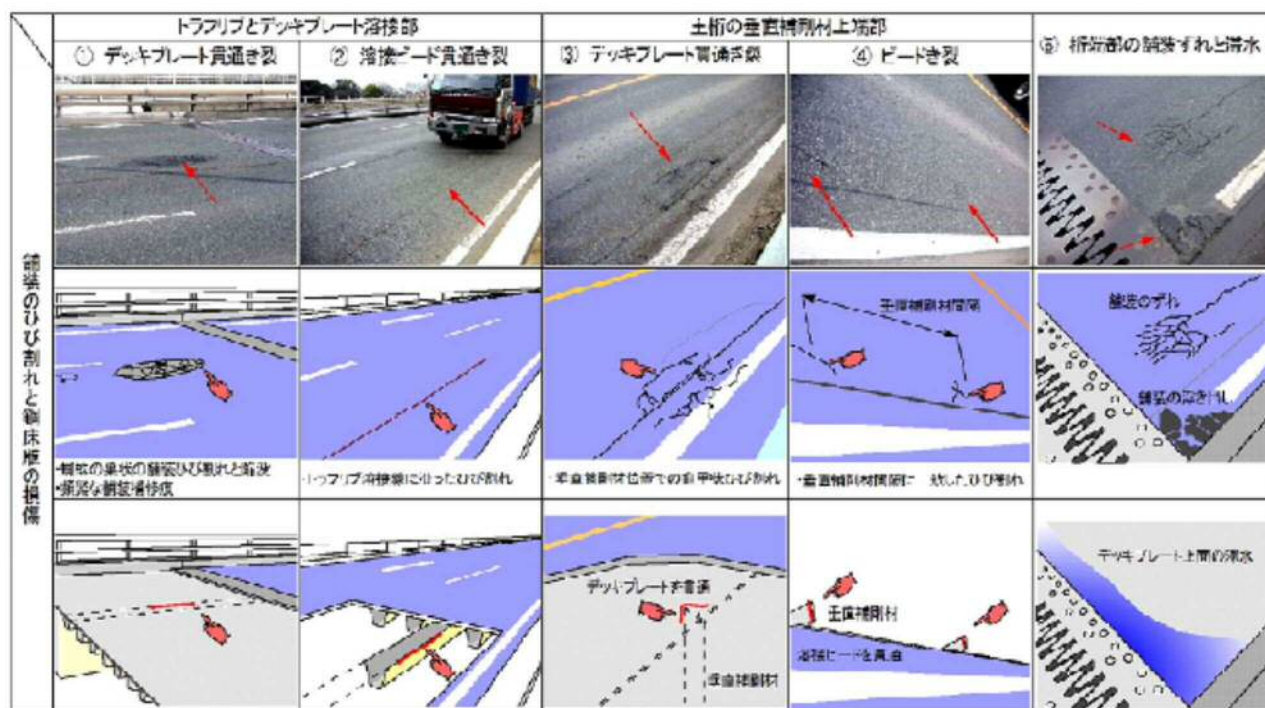
鋼床版舗装は、デッキプレート上面に直接施工され一体化されているため、舗装の変状から鋼床版の交通荷重実態、鋼床版そのもののき裂等の異常の有無を推定することのできる様々な情報が得られる可能性が高い。特に、デッキプレート近傍に発生したき裂損傷に対しては、デッキプレートの挙動の変化や変形状態を反映して舗装のひびわれという形で路面に現れる場合が多い。舗装の劣化とその箇所で確認された鋼床板の損傷の例を次頁に示す。

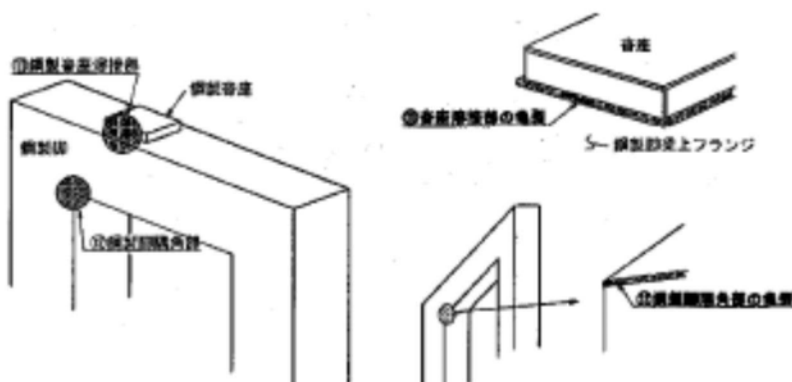
## リ) 鋼製橋脚沓座溶接部、鋼製橋脚隅角部

鋼製橋脚においては、鋼製の沓座溶接部や鋼製橋脚の隅角部に亀裂の発生した事例がある。

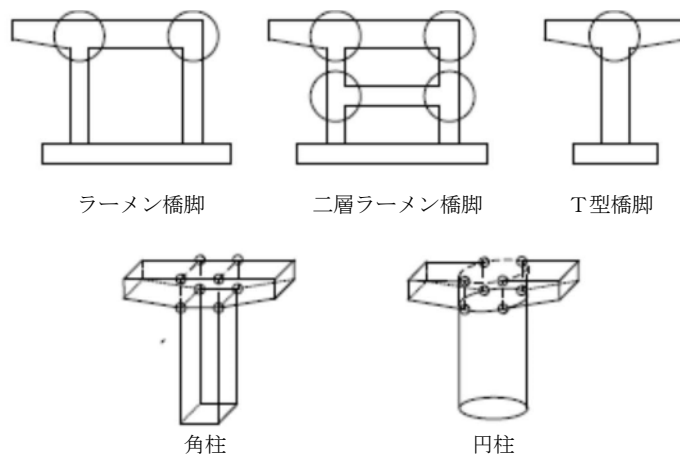
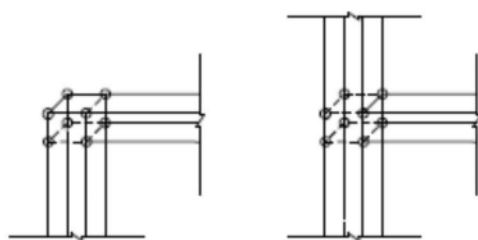
特に、隅角部においては下図の箇所や複数の溶接線が交差する部位、差し込み形式で鋼材を組み合わせた部位の溶接部に亀裂の発生した事例がある。(詳細は「鋼製橋脚隅角部の疲労損傷臨時点検要領(平成14年5月)」を参照するとよい。)

(1) T型橋脚の隅角

(2) 一層ラーメン橋脚の隅角 (3) 二層ラーメン橋脚の隅角

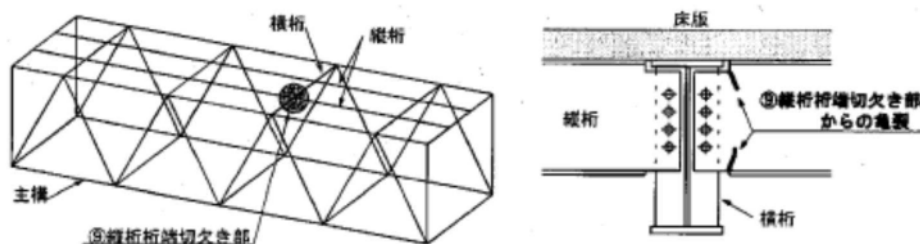
#### ヌ) 縦桁桁端切欠き部

床組としての縦桁は桁端のフランジが切欠かれ、横桁などの補剛材に取り付けられる構造形式が多く、その切欠きから亀裂の生じることがある。アーチやトラス橋の床組構造に多く見られる。

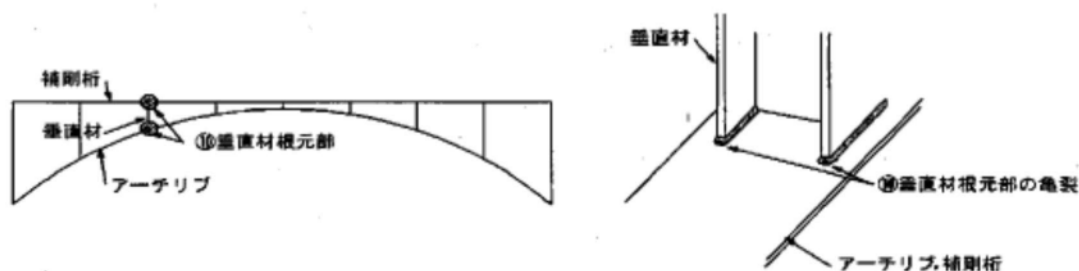
#### ル) アーチ垂直材根元部

アーチの垂直材根元部は、補剛桁とアーチリブの水平変位差により2次曲げモーメントが生じ、その繰返しによる疲労亀裂が多く発見されている。特に中央付近の短い垂直材箇所によく発生する。

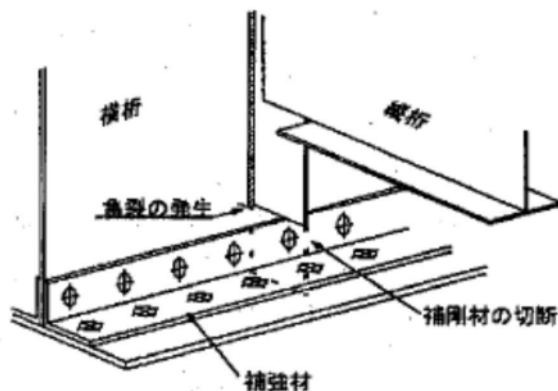
#### ロ) その他

疲労損傷の多い橋梁としては、供用後10数年以上経過している、大型車交通量が多い、昭和31年又は39年道示で設計された溶接橋である等の特徴が挙げらる。これらの特徴を有する橋梁については、特に注意する必要がある。また、補修・補強箇所においては、補強部材などによって剛性が変化することにより、近接部位に新たな亀裂の発生する場合もある。構造ディテールの特異な補修・補強部位においても、注意が必要である。

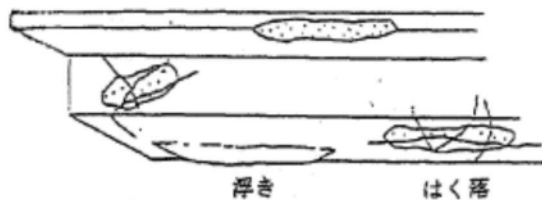
### ① 塩害

桁の端部付近は、伸縮装置部分から雨水が浸透しやすく、飛来塩分量が多い場所や凍結防止剤を散布する場所においては、コンクリートのひびわれ・うき・剥離落下が発生することがある。

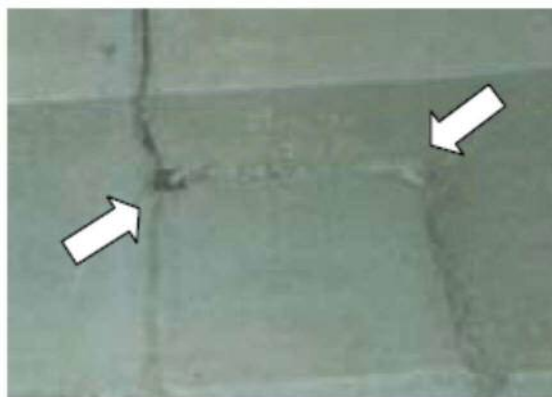
### ① ゲルバー部

構造的に局部的な力が作用しやすい主桁隅角部（写真の矢印部）やヒンジ機能を失った支承部付近は、ひびわれが発生しやすい位置である。また、ゲルバー部の損傷は重大事故に繋がる可能性が高く、海外においては落橋事例もある。

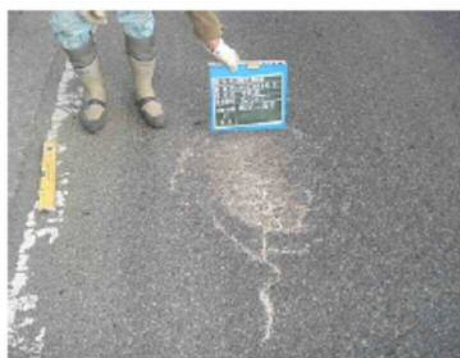
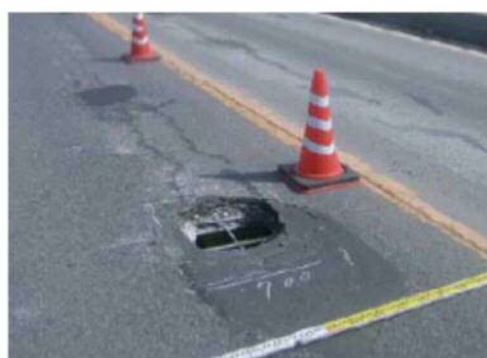
##### ① 上面損傷

建設当初に床版の上面に乾燥収縮で発生したひびわれが、車両の通行による雨水のポンピング作用で増大し、上面鉄筋の発錆、コンクリートの土砂化に進展していく例がある。

特に、床版防水が十分でない場合や凍結防止剤を散布する場合には、鉄筋の発錆が早いため、進展が早い。

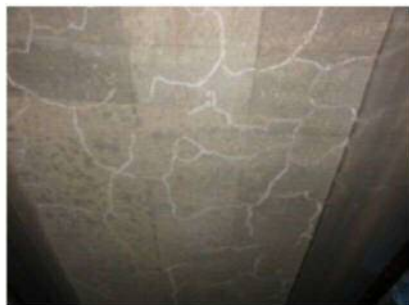
貫通ひびわれなし

ひびわれの外観性状が同様であっても、貫通ひびわれや水分の供給があると損傷の進行速度が早くなるため、注意が必要である。ひびわれに漏水・遊離石灰を伴う場合、貫通ひびわれの発生及び路面からの雨水等の浸入が疑われる。

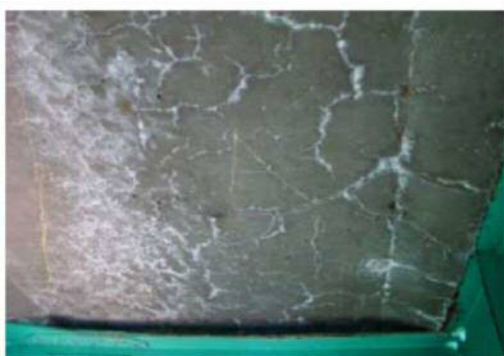
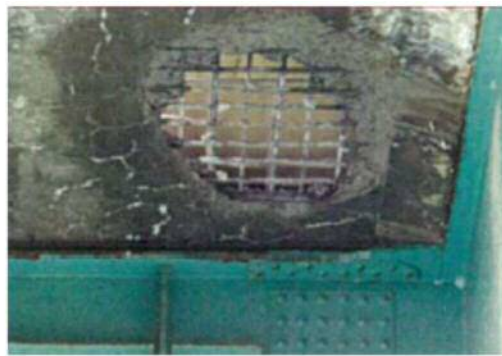
③ 疲労以外の要因も疑われる床版ひびわれ

放射上に広がるひびわれや遊離石灰が広範囲に見られる場合には、疲労のみが要因ではない劣化が進行している可能性がある。この場合、コンクリート自体の劣化など床版の損傷の原因を把握し、材料劣化や床版全体のコンクリートの劣化の程度を考慮する必要がある。顕著なひびわれがない箇所でも遊離石灰が広範囲で見られることがある。
