第2回広島市下水道工事事故調査検討委員会

説明資料

令和7年3月28日

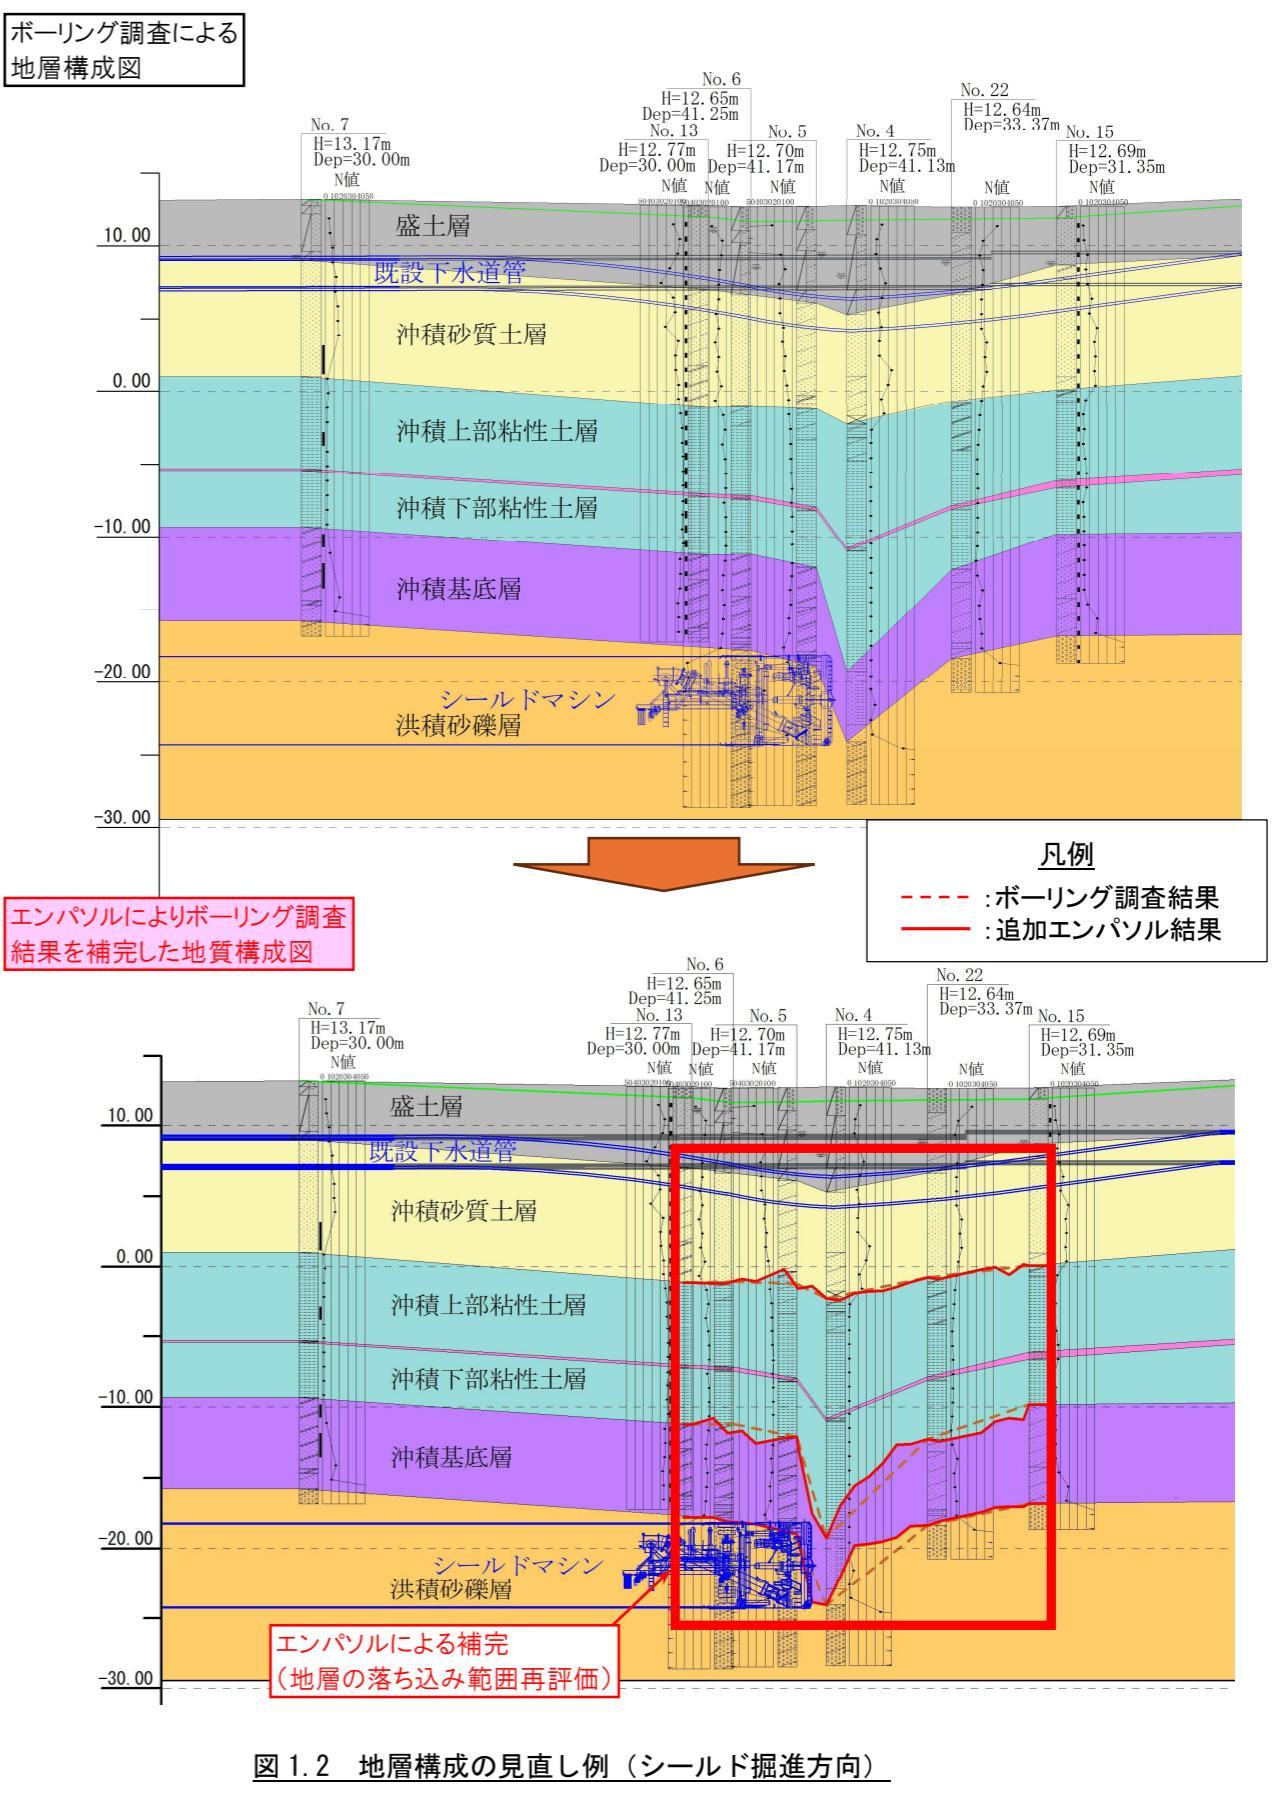
シールド前面部の No.4 孔を中心に 1m ピッチで縦断・横断方向に実施し、ボーリング調査結果により以 下のように地層構成図を補完した。

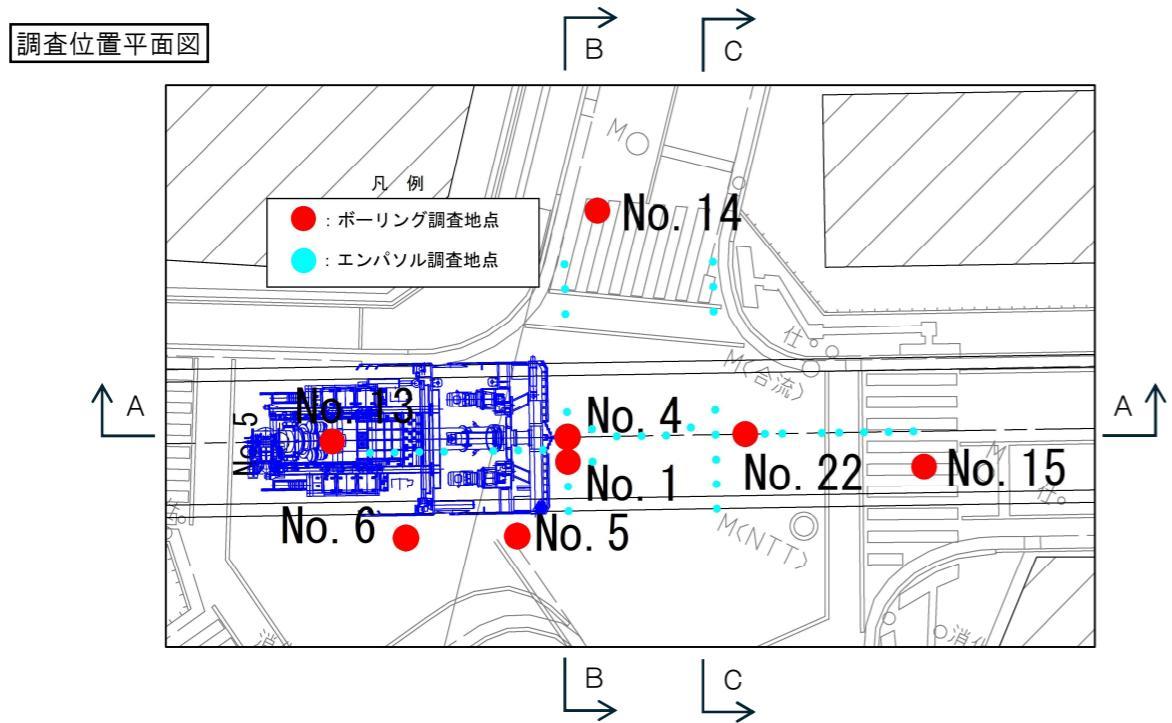
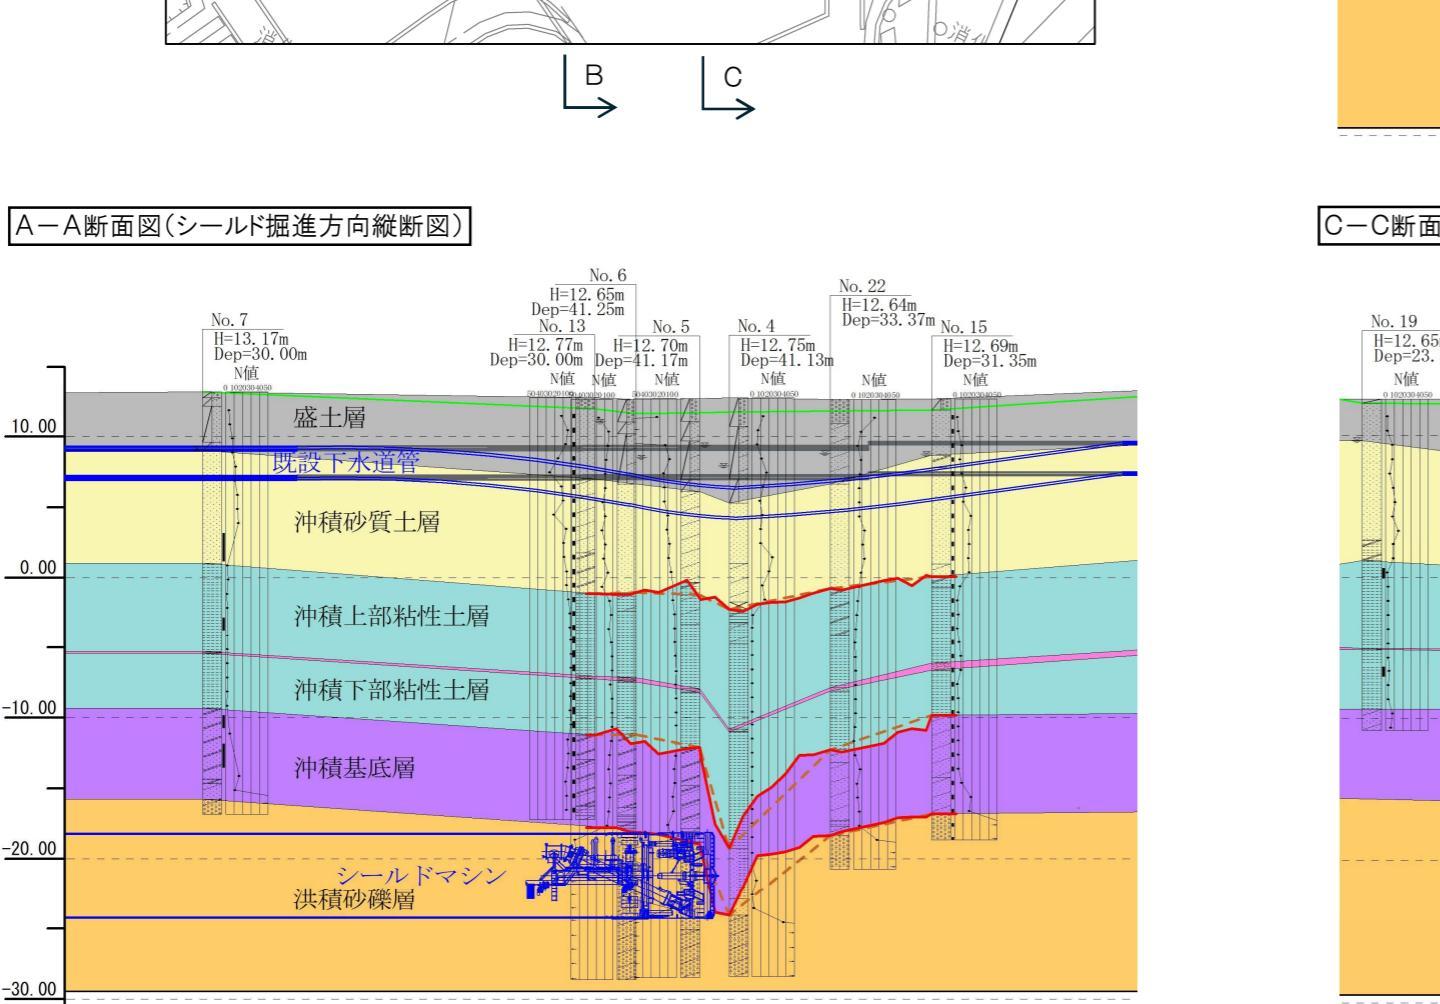
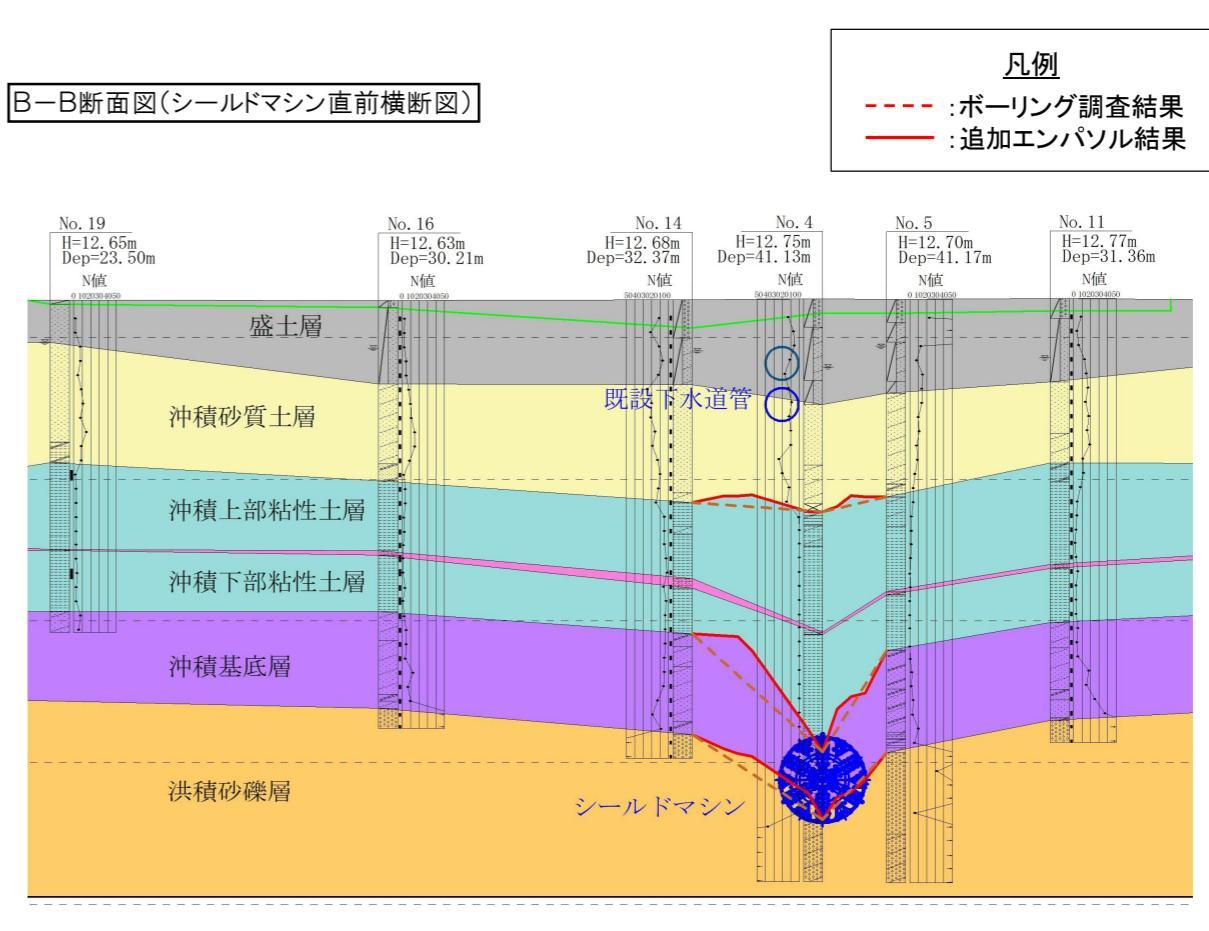
図1.3 地層構成図の見直し結果

以下に縦断および横断(2断面)の地層構成図見直し結果を示す。結果、ボーリング結果のみの地層構 成図と比べて、地層の落ち込み範囲を詳細に再評価することができ、シールドマシンの中央下部に向かっ た地層の急激な落ち込みが確認できた。
