### 3 再発・類似事例の分析

## 【2】ベッドからベッドへの患者移動に関連した事例（第13回報告書）

### －移動時に転落した事例－

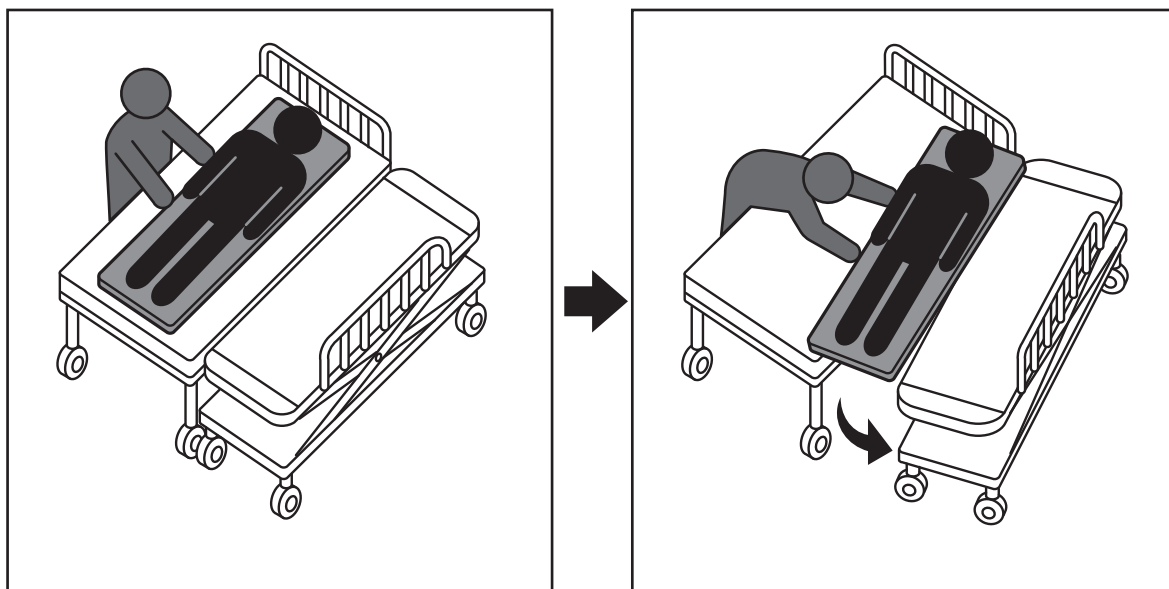
### ① 1名で介助中に移動先のストレッチャーが動き転落した事例

移動に関わった職種は、看護師が１２名と多く、次いで診療放射線技師が４名であった。また、移動に関わった人数は、１名の事例が２件あった。いずれも移動先のストレッチャー側には誰もいない状態で、患者をスライダー（移乗補助器具）に乗せて押した際に移動先のストレッチャーが動いて転落した事例であった。

介助者1名で移動した際に移乗補助器具を押したはずみで移動先のストレッチャーが動き、ベッドとストレッチャーの間から患者が転落した。

- ・移乗や入浴などの際には、必ず誰かに声をかけ、安全の確保ができるまで実施しないことを周知する。
- ・入浴介助は、患者のことが分かるチームの看護師が1名入り、2名以上で担当する。
- ・ストレッチャー浴でスライダーを使用して移乗する時は、1名ではなく必ず介助者2名で実施する。

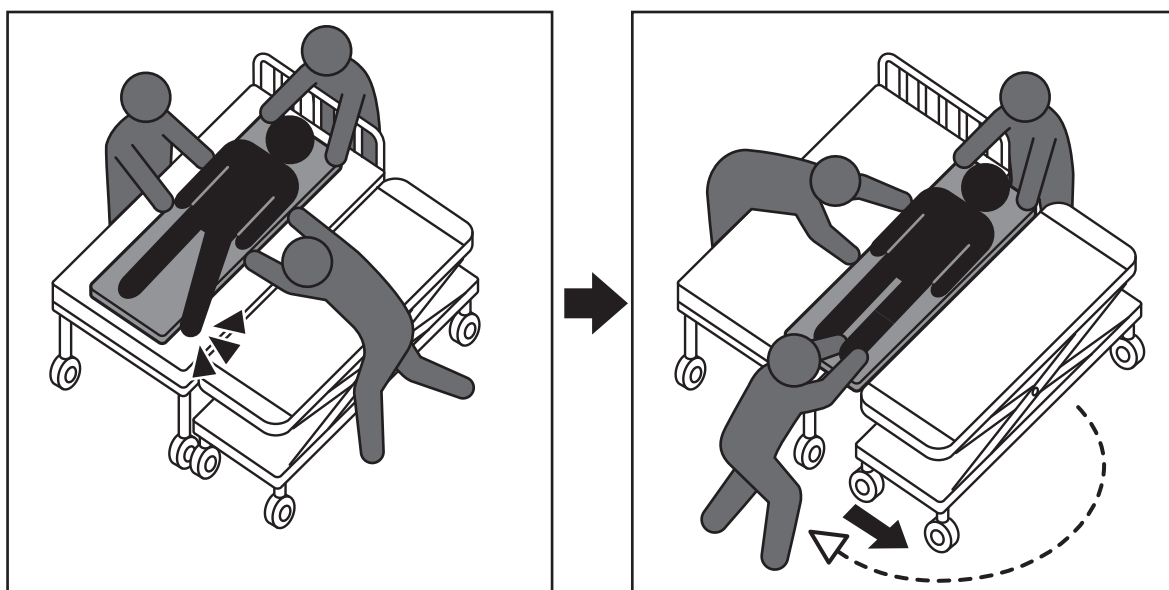
### ② 3名で介助中に移動先のストレッチャーが動き転落した事例

介助者3名のうち、移動先のストレッチャー側にいた1名が患者の下肢を移乗補助器具に乗せようと足元に移動した時に、ベッド側の介助者が移乗補助器具を押したことで、移動先のストレッチャーが動き、ベッドとストレッチャーの間から患者が転落した。

- ・患者移動時の医療者の位置を確認する。
- ・移乗介助を行う際は、送り手側2名、受け手側2名で行う。
- ・スライディングボードでの患者の移動は、患者の両サイドに立って実施する。
