I 総論編

インフラ資産の維持保全の基本的な考え方

参考-1 適切に維持保全を行っている例

■ ~ 和大橋

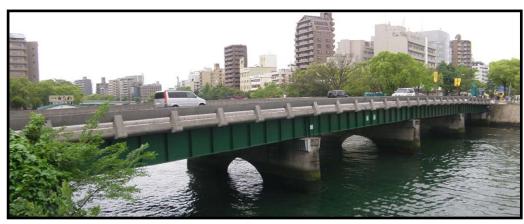
【概要】

構造形式: 単純鋼板桁橋

橋 長:85m(4径間)

建 設 年:1952年(昭和27年)
