点検表記録様式 (1) ロックシェッド・スノーシェッド

点検調書(その1) シェッドの諸元と総合検査結果			
施設ID	93690119		
フリガナ 施設名	〇〇ロックシェッド 〇〇ロックシェッド		
所在地	自	〇〇県〇〇市金谷	位置情報 (世界測地系)
	至	〇〇県〇〇市金谷	
距離標	起点	緯度 35° 9' 33.8" 経度 139° 49' 8.9"	距離標
	終点	緯度 35° 9' 34.5.0" 経度 139° 50' 00.0"

路線名	一般国道〇〇号(現道)		管轄	〇〇地方整備局	施設No.	10
自	23.7 km +	00m	管轄	〇〇国道事務所	調書更新年月日	2014年1月20日
至	23.7 km +	96m

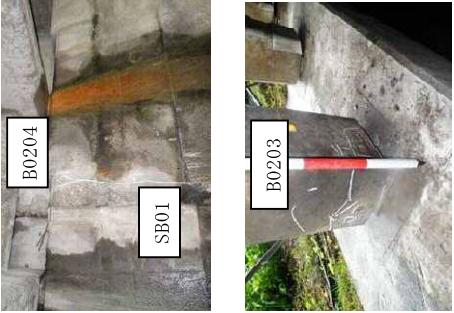
上部構造 (SP)	下部構造 (SB)
  <p>Cr03 Mg02 Mg03 Co 0204</p>	  <p>SB01 SB02 SB03</p>

工種	材料	部材種別				判定区分			備考
		名称	記号	部材番号	区分Ⅰの変状	区分Ⅱの変状	区分Ⅲの変状	区分Ⅳの変状	
SP	C	主梁	Mg	02.03					路上に落下する恐れのある浮きは確認できない。
SP	C	横梁	Cr	02	コンクリート部材に剥離が生じている。				剥離は2012年9月に発生したものであり、進展はみられない。
SP	C	谷側柱	Co	0204		PC鋼材に沿ったひび割れが生じている。			ひび割れ幅は0.1mm未満程度。さび汁・遊離石灰の発生は見られない。
SP	X	目地部				PCシェット頂版の目地部からわずかに黒水が生じている。			さび汁・遊離石灰の発生、緩衝材の流出は見られない。
SB	C	山側受台		01					
SB	C	海岸擁壁		03					前回点検時点より、変状が若干進行している。
B		山側管座部							
B		谷側柱基部							
E		排水工			谷側柱に設置された排水管が破損している。				近傍のコンクリートに変状はみられない。（維持補修の範囲で対応？）
E		緩衝材上			設計で想定した大きさ以下の落石が法尻（藝込め土工）にある。				前回点検より変化はみられない。
