点検調書 (その5) 変状図

点検表記録様式 (2)大型カルバート

点検調書(その1) カルバートの諸元と総合検査結果														
施設ID	93690118													
フリガナ 施設名	〇〇カルバート 〇〇カルバート			路線名	一般国道〇〇号〇〇バイパス			〇〇地方整備局	施設No.	100				
所在地	自	〇〇県〇〇市神分		位置情報 (世界測地系)	起点	緯度	36° 18' 3.0"	距離標	自	123.0 km + 45m	管轄	〇〇国道事務所	調書更新年月日	2015年1月20日
	至	〇〇県〇〇市神分			終点	緯度	36° 18' 5.0"		至	123.0 km + 73m		〇〇国道出張所

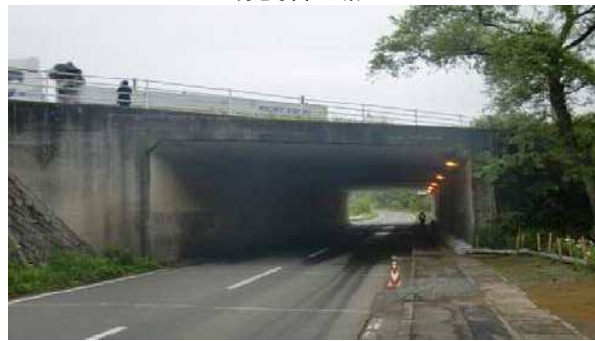
現地写真 全景

健全度の判定 (総合評価)	III	所見	側壁に幅の広いひびわれが見られ、カルバート延長方向に続いており、構造上の弱点箇所となる可能性が考えられた。継手のずれた部分から裏込め土の流入が見られた。これらの状態は、構造安全性に影響を及ぼす状態になる兆候であり、措置が必要である。 また、照明器具の劣化については、第三者被害防止の観点から、器具の交換等の措置が必要である。
------------------	-----	----	---
