表一5.5.2 箇所別記録表(土石流)記入例

施設管理番号	N**	E001	点検対象項目	土石流	路線名	一般国道**号	距離(自)	906	60	70	管理機関コード	○○ 地方整備局		
事業区分	一般国道(指定区間)	現道・旧道路区分	現道	所在地	○○の町○町字**	位置目印	河瀬に矢印を添へてマーカー		北緯	35° 34' 54.0"	東経	137° 33' 49.0"	延長	10 m
事前通行規制区分	有(通行・特殊)	規制基準等	連続雨量 200mm	時間雨量 20mm	交通量	平日 7400台/12h 休日 10,800台/12h	D/D区間	該当(非該当)	ハス路線	該当(非該当)	迂回路	有(無)	緊急輸送道路区分	指定有(指定無)

表一5.5.3 安定度調査表(土石流)の記入例

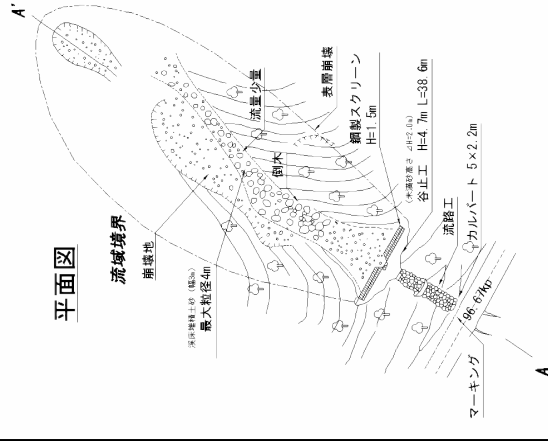
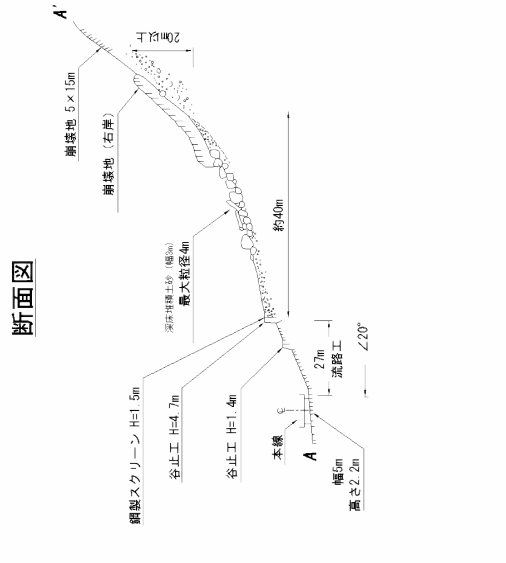
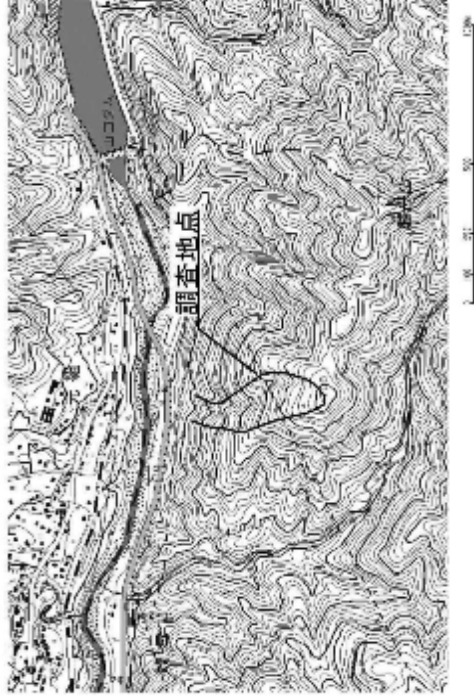
スケッチ・現況写真(既設対策工、位置目印との位置関係が分かるもの)

所見: 本線から約30m上流の谷止工(h=4.7m)は、流砂堆積にある。現状では、谷止工の上部(評価理由)に高さ1.5mの鋼製スクリーンが設置されているが谷頭部での崩壊が顕著であるため、防災カルタを作成し定期的に点検することが望ましい。

予想災害規模 土石流による通行止
