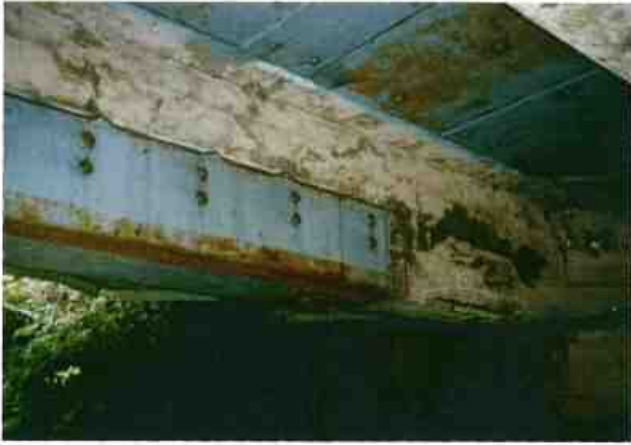
写真番号	⑩-4	損傷の種類	⑩コンクリート補強材の損傷	分類1:鋼板
部 材 名	主 桁	損 傷 程 度	c	
他の損傷との関係

メモ RC主桁の補強鋼板接合部から漏水、錆が見られるが、うきは発生していない。				
写真番号	⑩-5	損傷の種類	⑩コンクリート補強材の損傷	分類1:鋼板
部 材 名	主 桁	損 傷 程 度	e	
他の損傷との関係

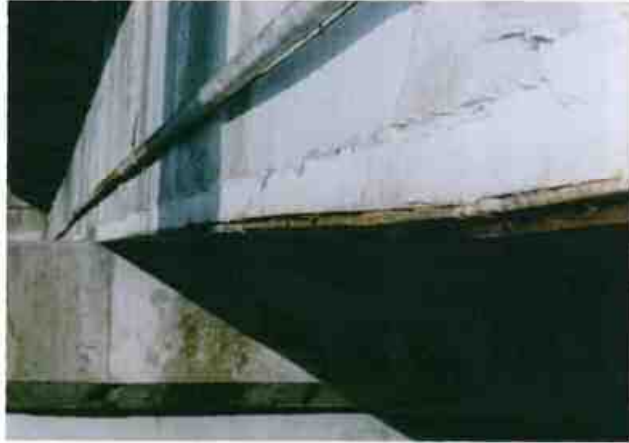
メモ RC主桁の補強鋼板に著しいうきが発生している。				
写真番号	⑩-6	損傷の種類	⑩コンクリート補強材の損傷	分類4:塗装
部 材 名	横 桁	損 傷 程 度	e	
他の損傷との関係

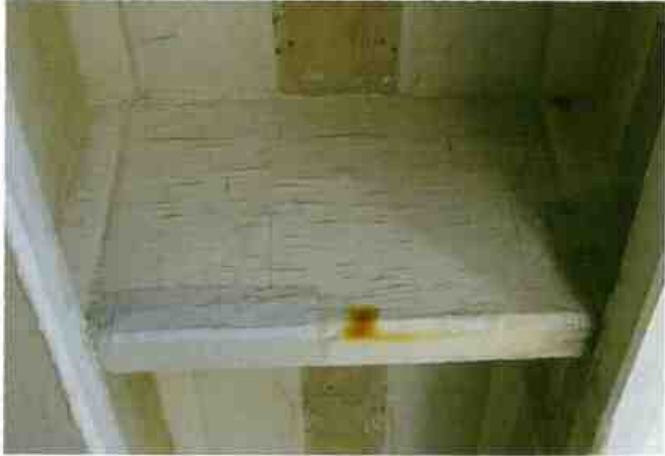
メモ PC横桁を被覆している塗装に著しいふくれやひびわれが生じ、一部に錆汁も見られる。

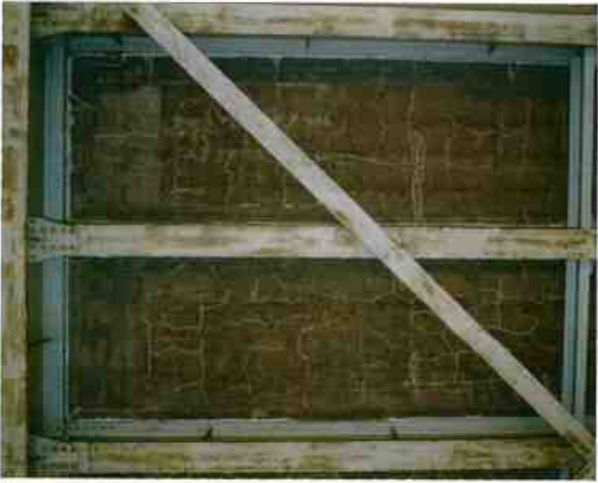
写真番号	⑪-4	損傷の種類	⑪ 床版ひびわれ	
部 材 名	床 版	損 傷 程 度	c	
他の損傷との関係 ⑧漏水・遊離石灰

メモ 格子状のひびわれ になってきている。 ひびわれ間隔は 0.5m 程度、ひびわ れ幅は0.2mm 以下 が主であり、一部 に0.2mm 以上も存 在する(チョーキン グしている)。				
写真番号	⑪-5	損傷の種類	⑪ 床版ひびわれ	
部 材 名	床 版	損 傷 程 度	d	
他の損傷との関係 ⑧漏水・遊離石灰	 			
メモ 格子状のひびわれ である。ひびわれ 間隔は 0.5～0.2m であり、ひびわれ 幅は0.2mm 以上が 目立つ(チョーキン グしている)。				
写真番号	⑪-6	損傷の種類	⑪ 床版ひびわれ	
部 材 名	床 版	損 傷 程 度	d	
他の損傷との関係 ⑧漏水・遊離石灰	 			
メモ 格子状のひびわれ が生じている。ひ びわれ間隔は0.5 ～0.2m、ひびわれ 幅は0.2mm 以上が 目立ち部分的な角 落ちも見られる。
