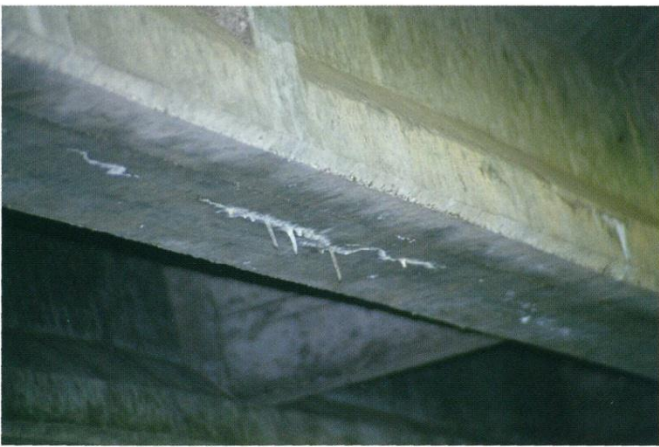
写真番号	⑧-7	損傷の種類	⑧ 漏水・遊離石灰	
部材名	主桁	損傷程度	e	
他の損傷との関係 ⑥ひびわれ

メモ PC主桁のひびわれから著しい漏水や遊離石灰が生じている。				
写真番号	⑧-8	損傷の種類	⑧ 漏水・遊離石灰	
部材名	主桁	損傷程度	e	
他の損傷との関係 ⑥ひびわれ

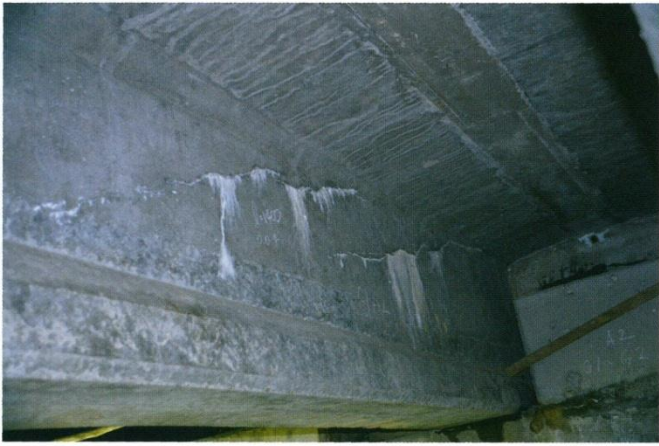
メモ PC主桁のシーシに沿ったひびわれから著しい漏水や遊離石灰が生じている。				
写真番号	⑧-9	損傷の種類	⑧ 漏水・遊離石灰	
部材名	主桁	損傷程度	e	
他の損傷との関係

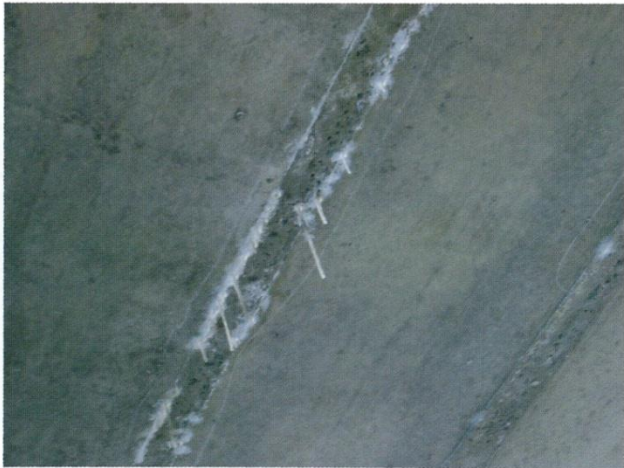
メモ PC床版橋の間詰め部から著しい遊離石灰が生じている。

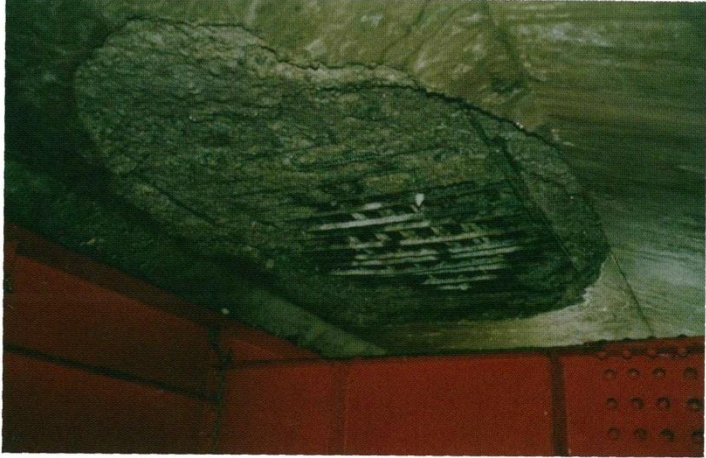
写真番号	⑨-1	損傷の種類	⑨ 抜け落ち	
部材名	床版	損傷程度	e	
他の損傷との関係

メモ				
<p>RC床版コンクリート塊が抜け落ちている。</p>
